Übersicht gesamtes Baufeld  
Blick vom Plateau in Richtung Westen

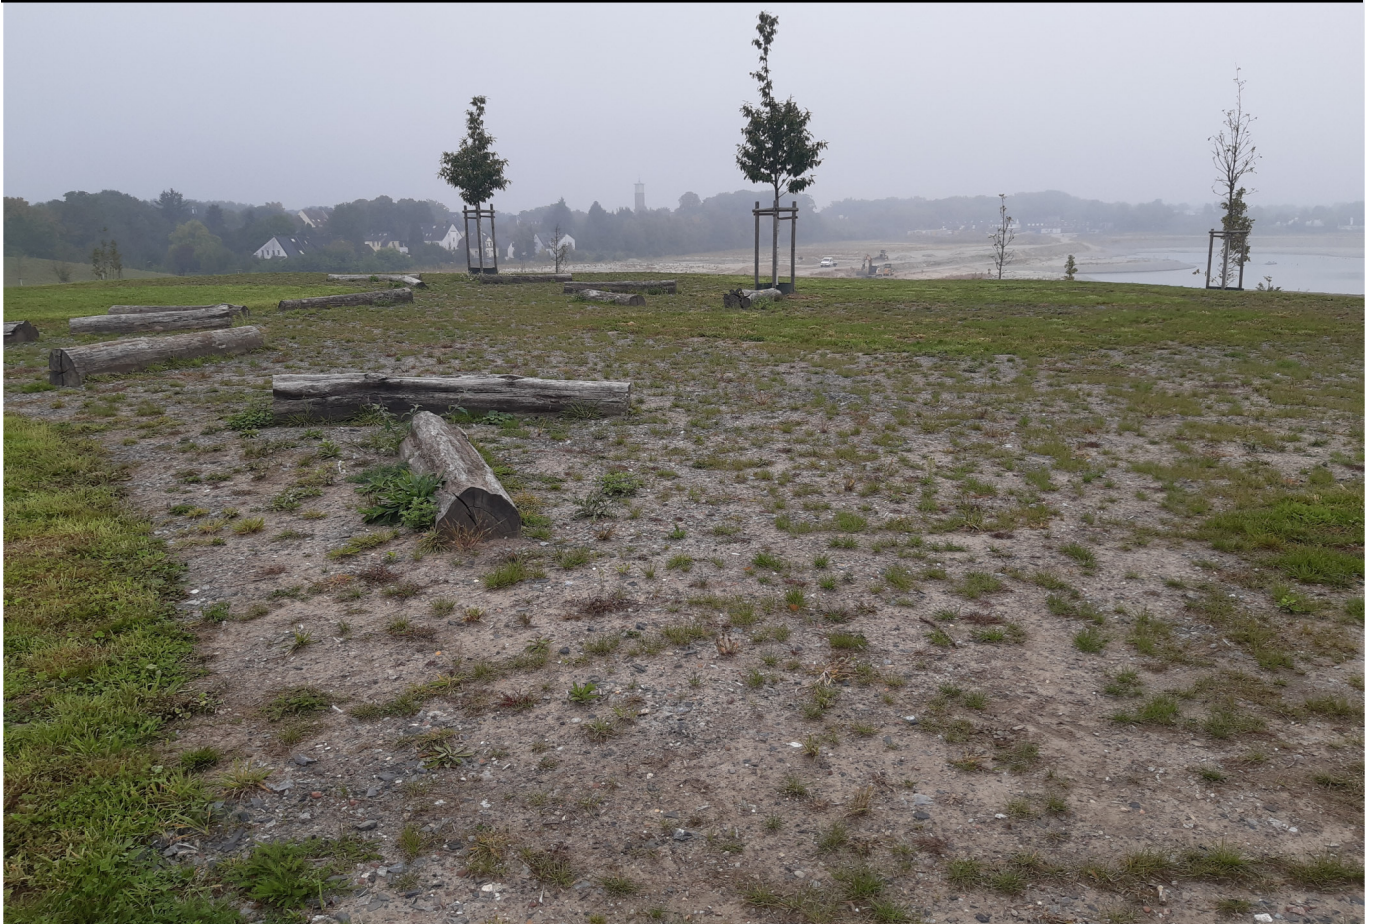
Schotterrasenflächen  
IST-Zustand, 30.09.2025

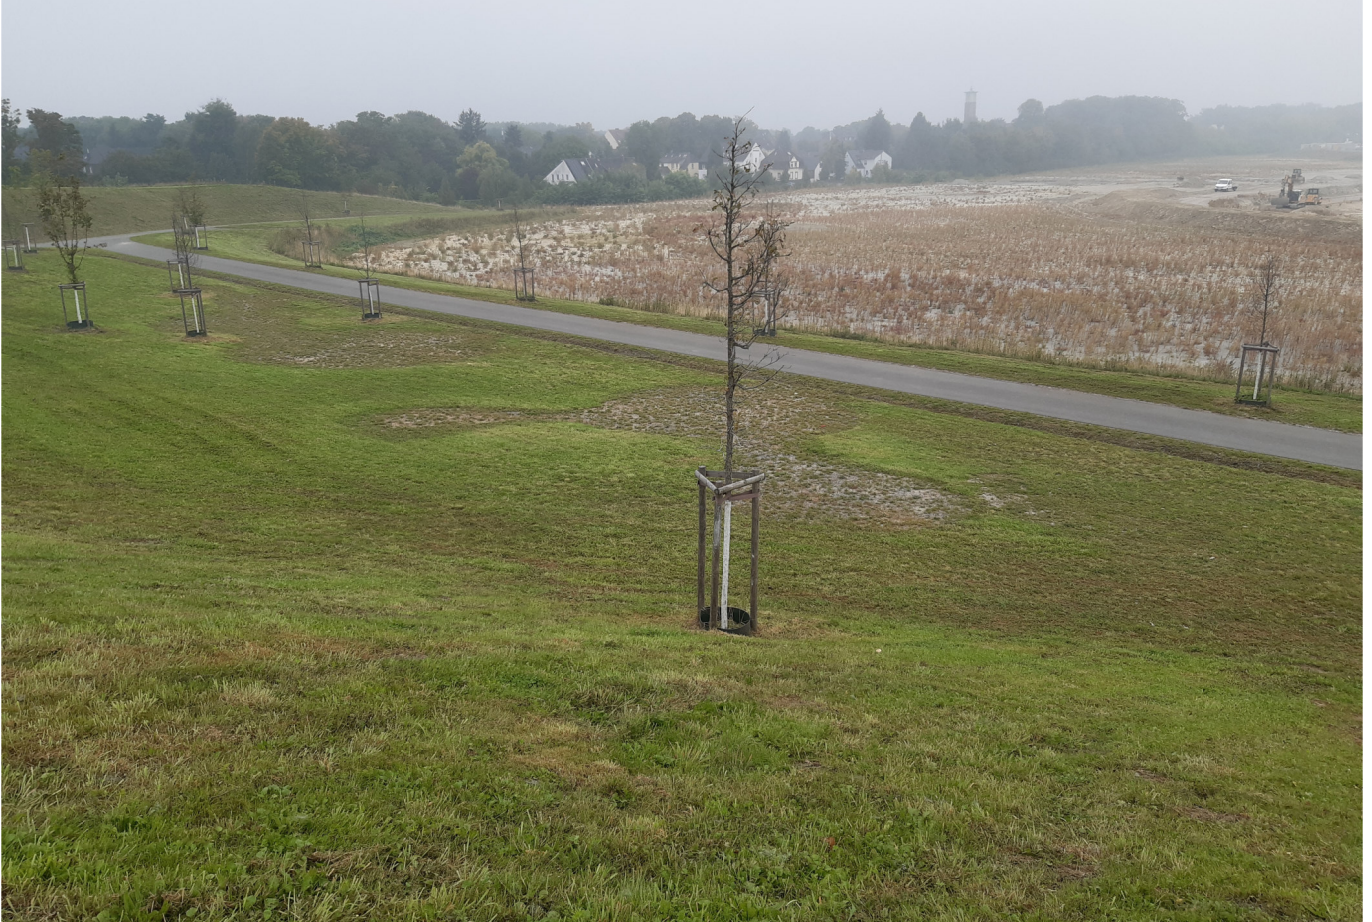
Schotterrasenflächen  
IST-Zustand, 30.09.2025

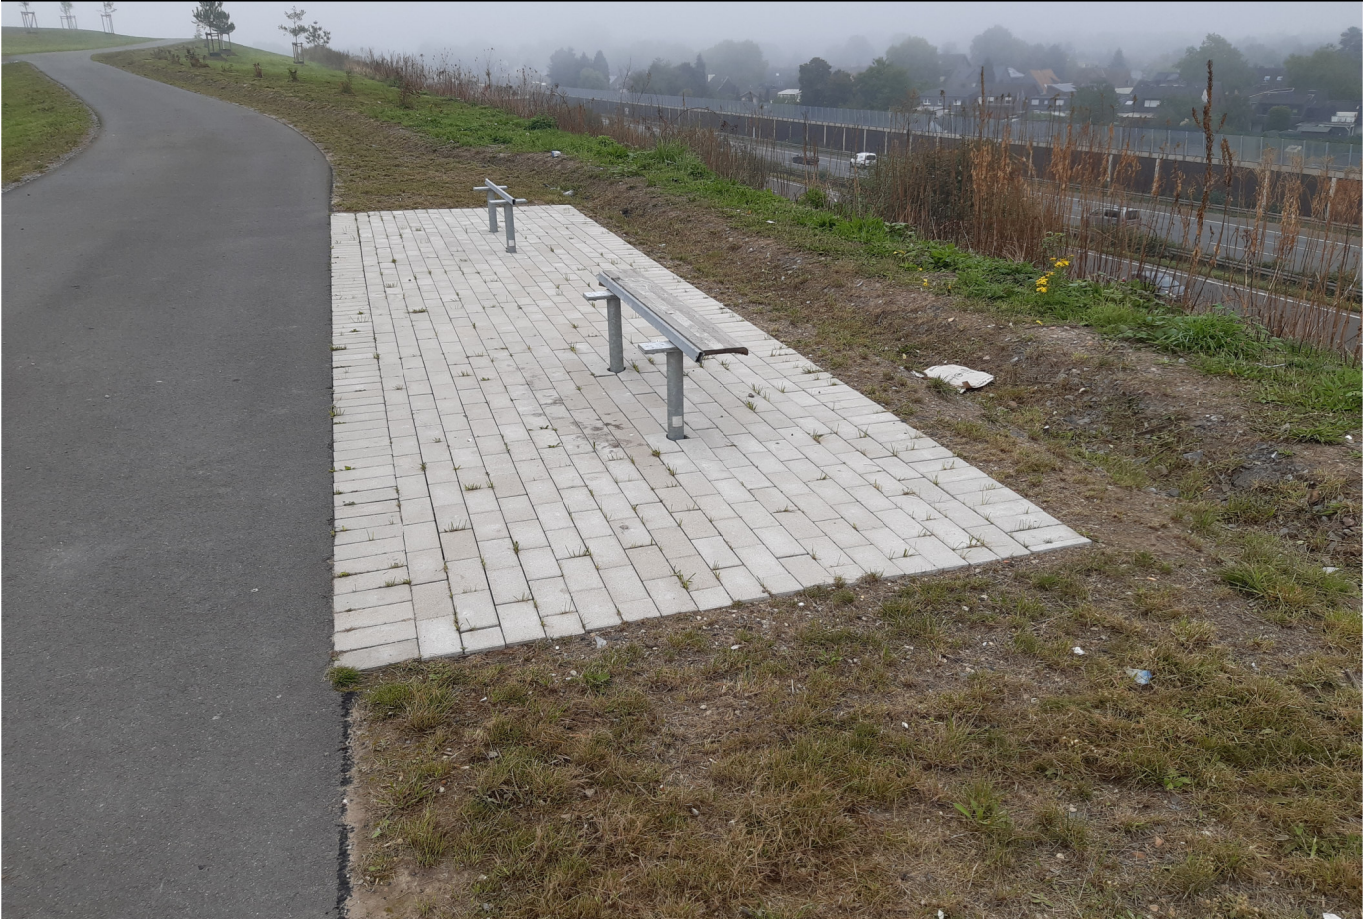
gepflasterte Bankplatz, Bänke durch Vandalismus beschädigt, Flächen muss vollständig aufgenommen und neu verlegt werden.  
IST-Zustand, 30.09.2025

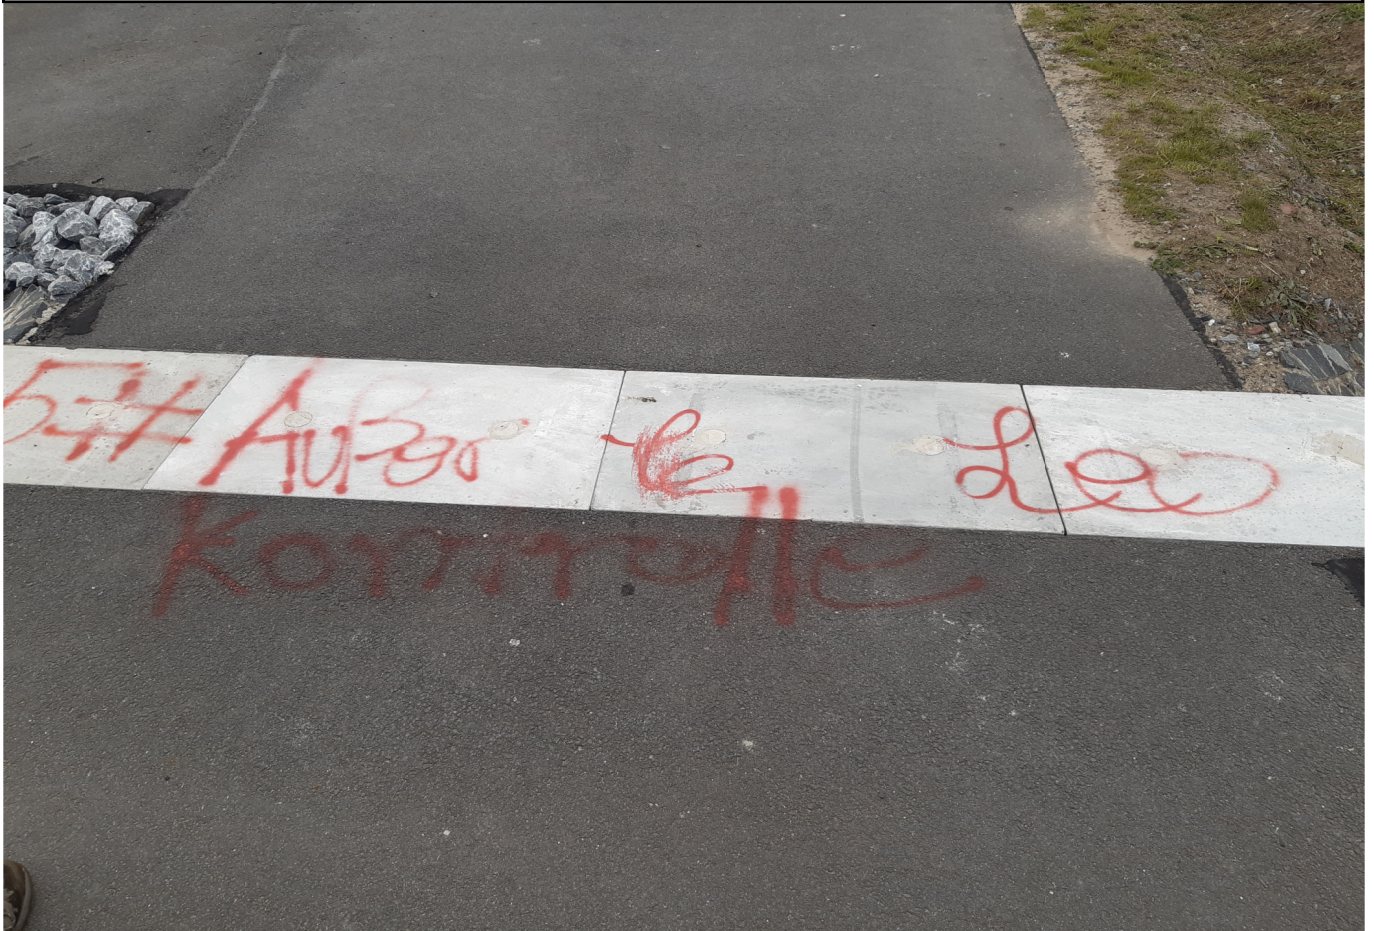
Vandalismus durch Graffiti  
Durchlass

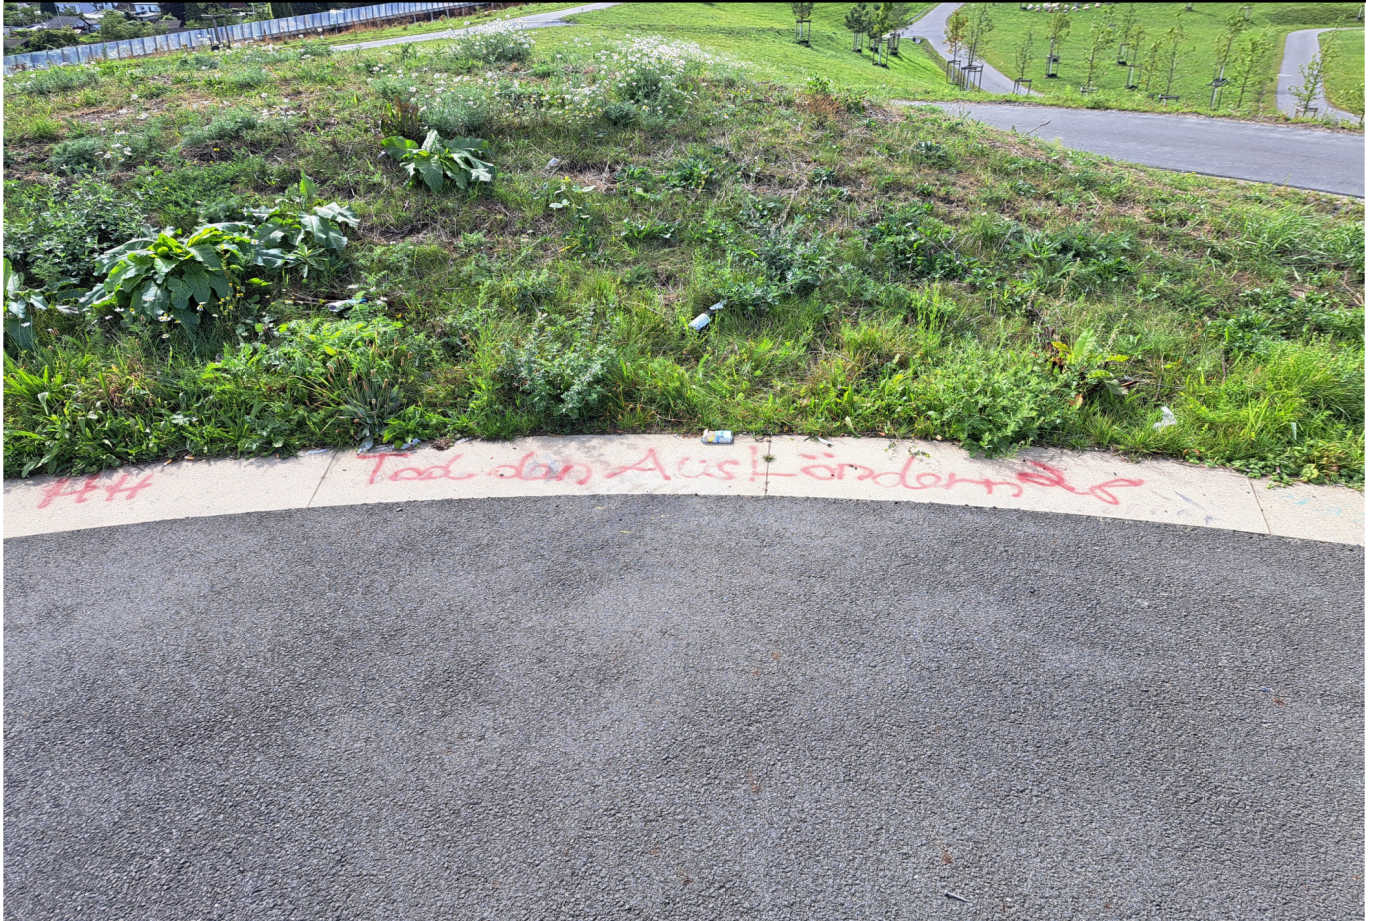
Vandalismus durch Graffiti  
Einfassung Plateau

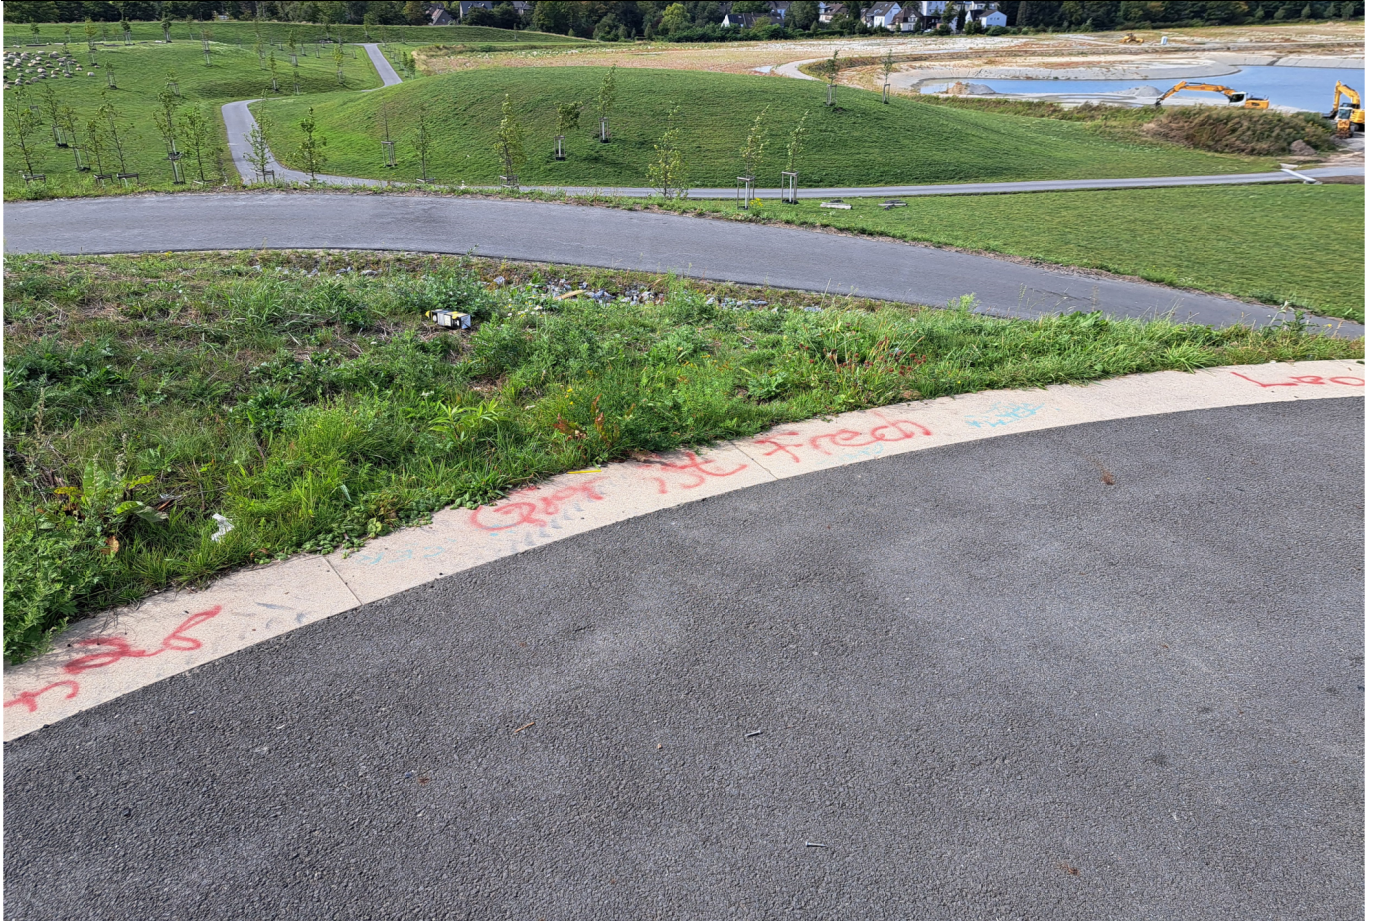
Vandalismus durch Graffiti  
Einfassung Plateau

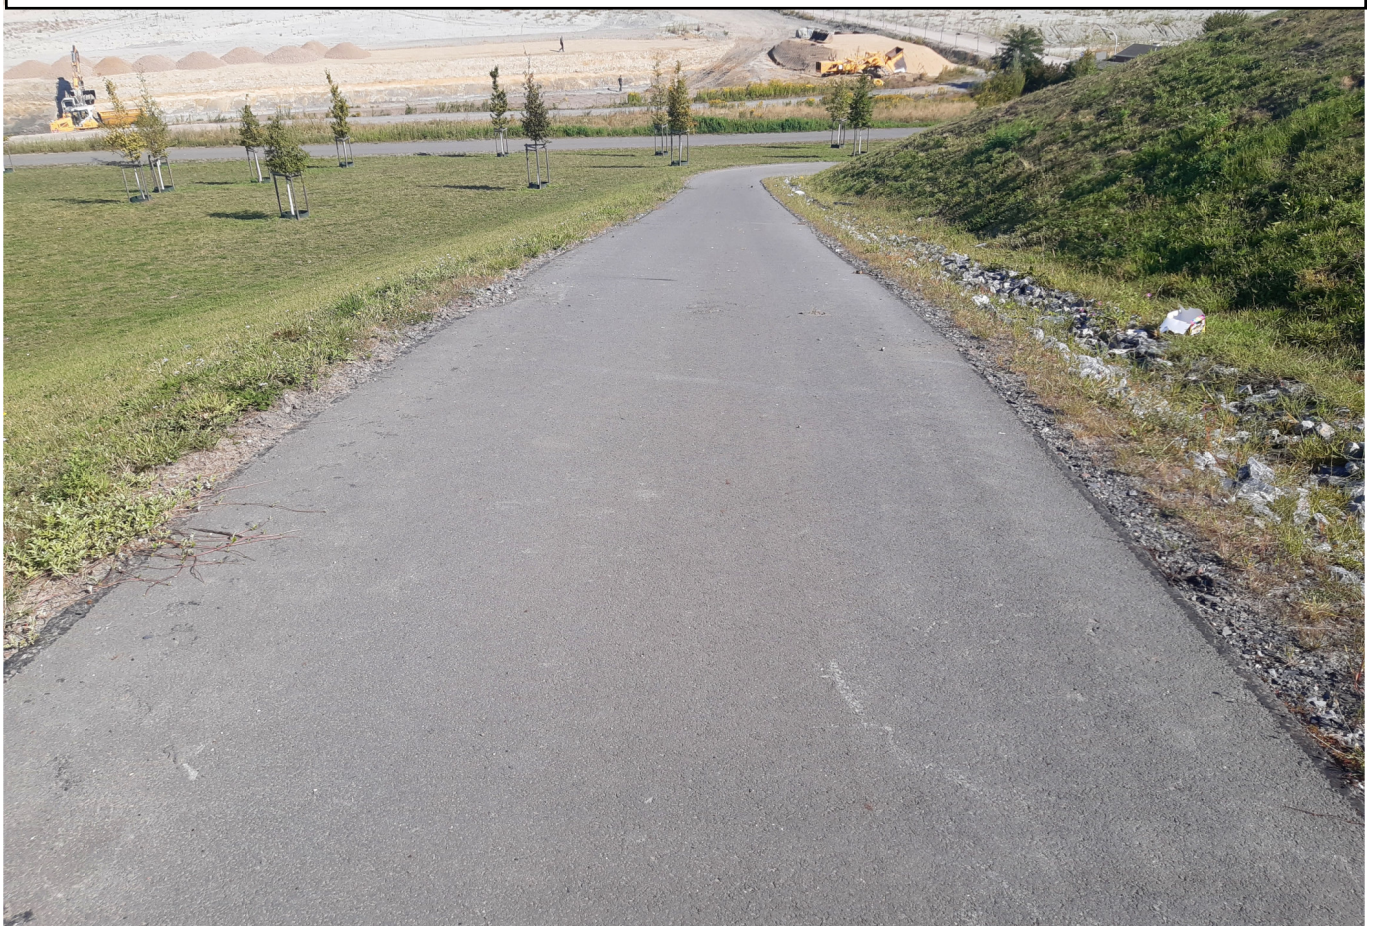
asphaltierte Steilstrecke, Zuwegung Plateau, Deckschicht ist zu sanieren

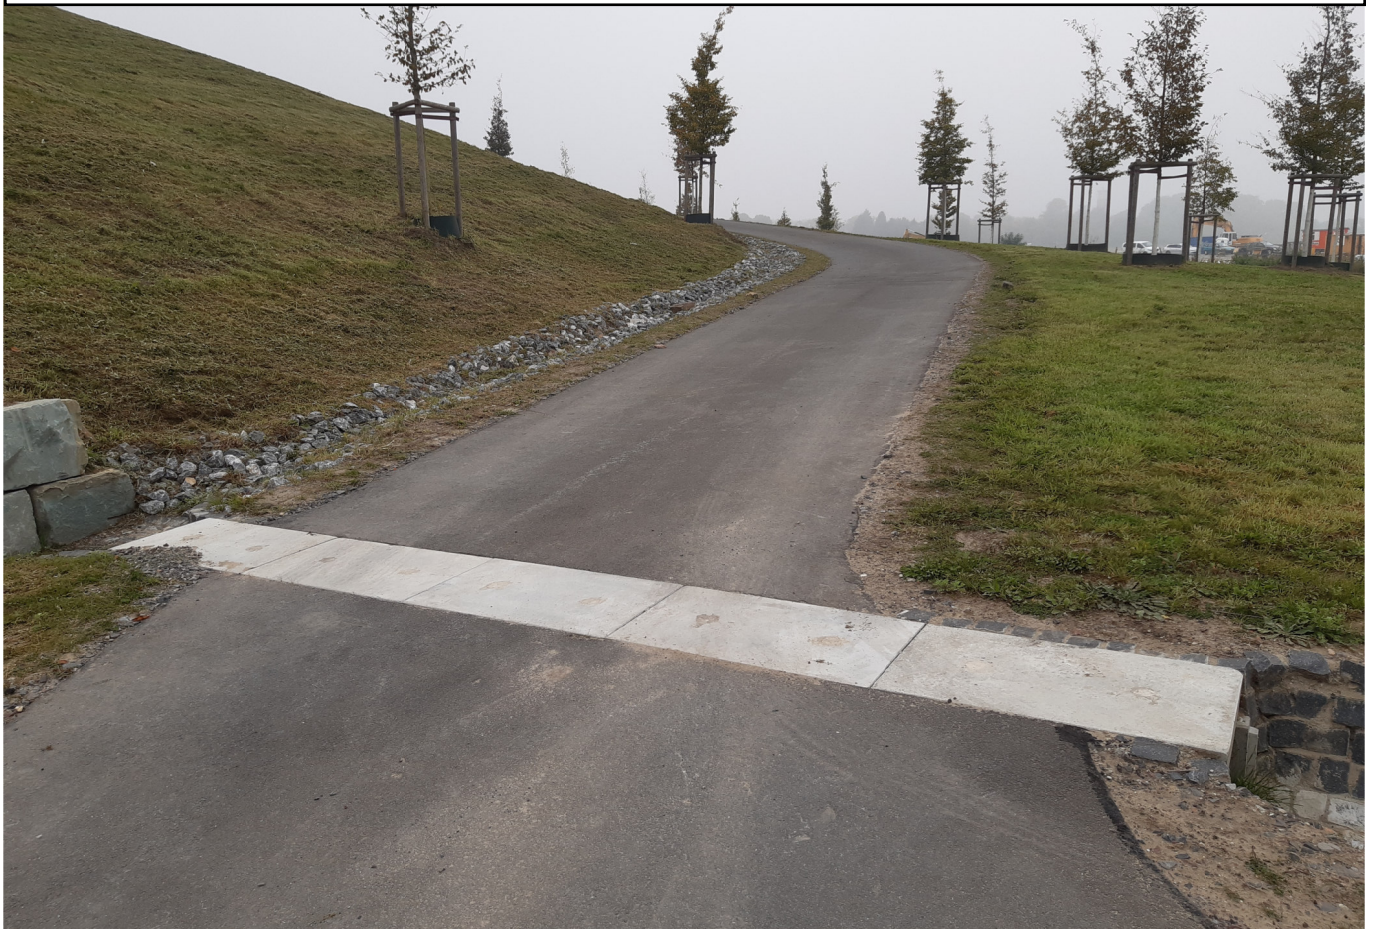
asphaltierte Steilstrecke, Zuwegung Plateau, Deckschicht ist zu sanieren

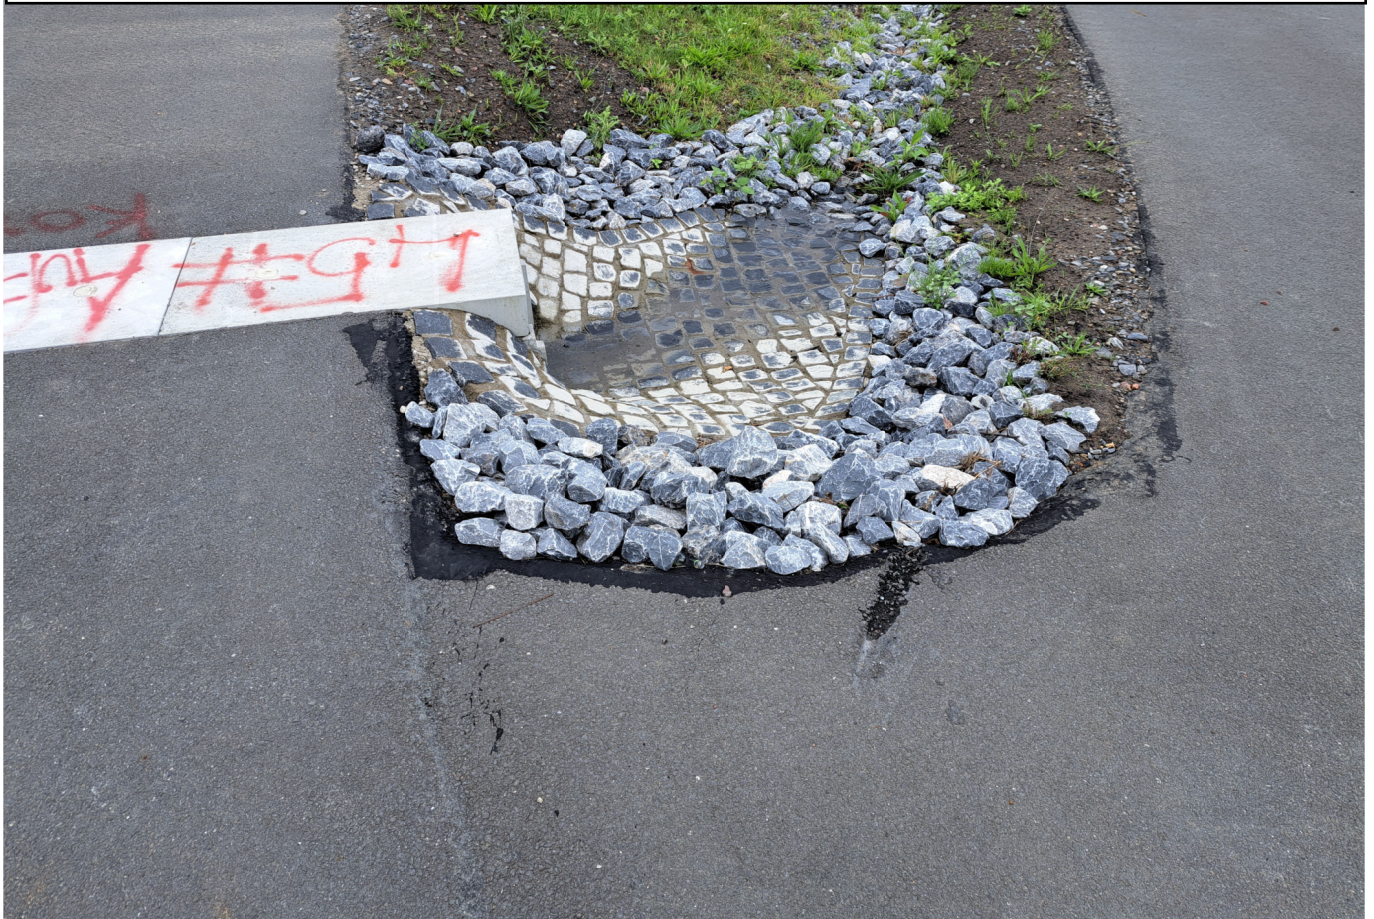
Sohlsicherung Ablauf Durchlass als Steinschüttung aus WBS  
Soll-Zustand, nur an einem Durchlass ausgeführt

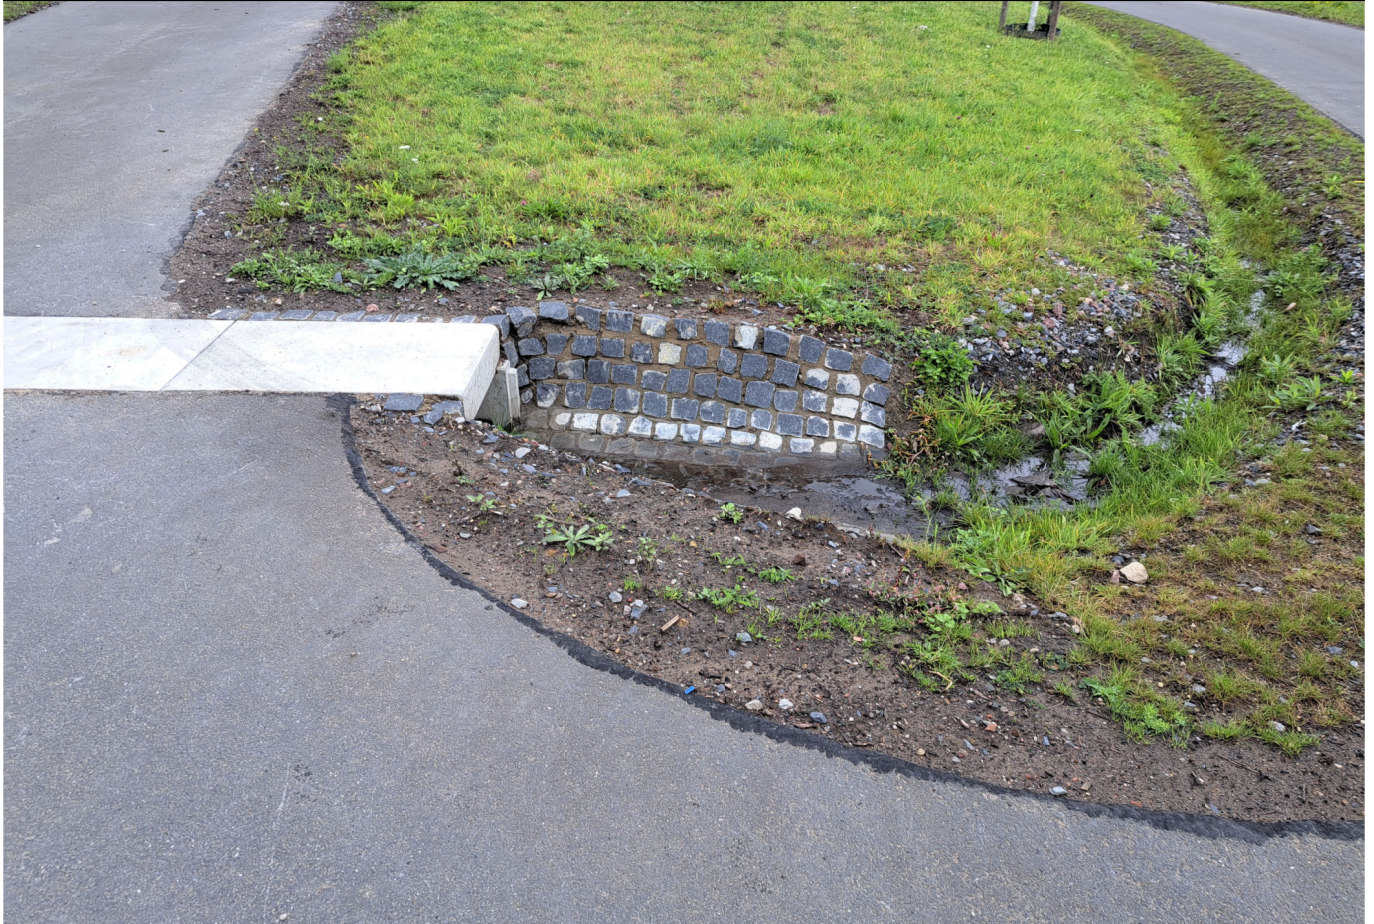
Sohlsicherung Ablauf Durchlass als Steinschüttung aus WBS  
IST-Zustand, exemplarisch an allen weiteren Durchlässen

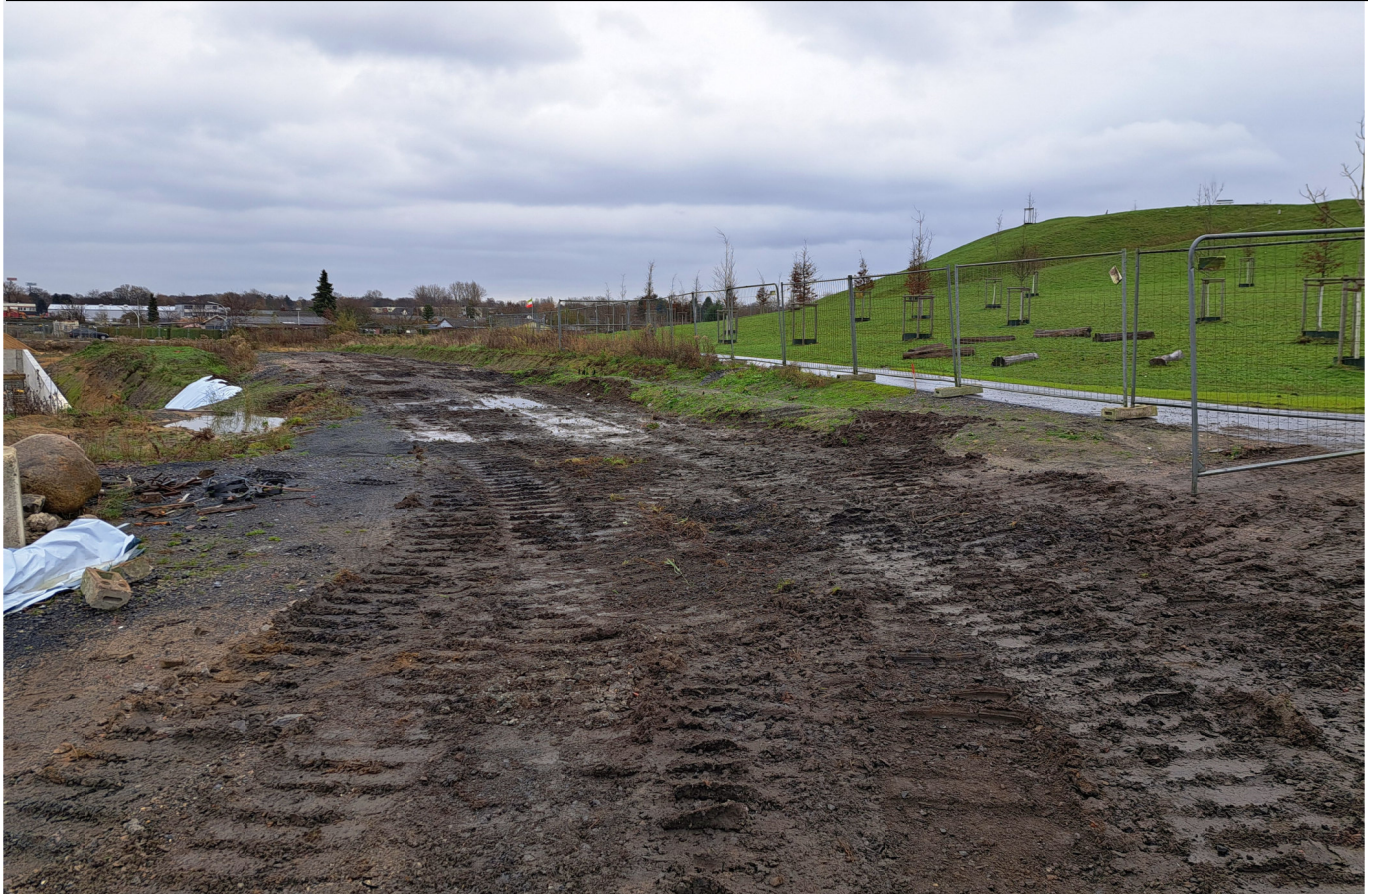
Baustraße der Baustellenzufahrt, Blick in Richtung Osten zur Zufahrt  
links im Bild Baufeld "See-Los" 1.07  
rechts im Bild Bauzaun zur Abgrenzung Landschaftsbauwerk 1.06

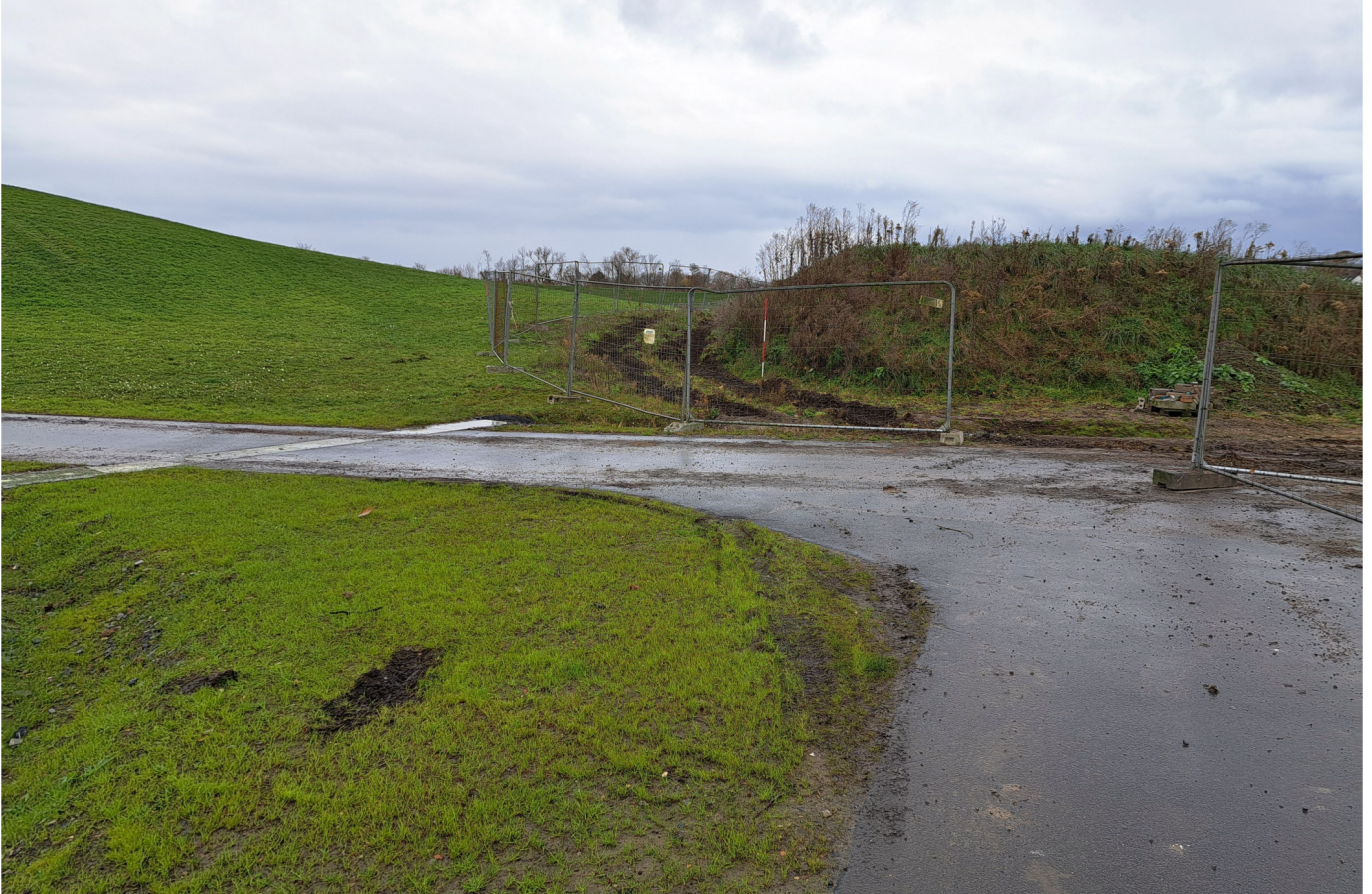
Baustellenzufahrt zum Landschaftsbauwerk im nördlichen Bereich unweit der BE-Flächen  
Öffnung im Bauzaun durch geöffnete Element  
Hier erfolgt Zuwegung zum Landschaftsbauwerk

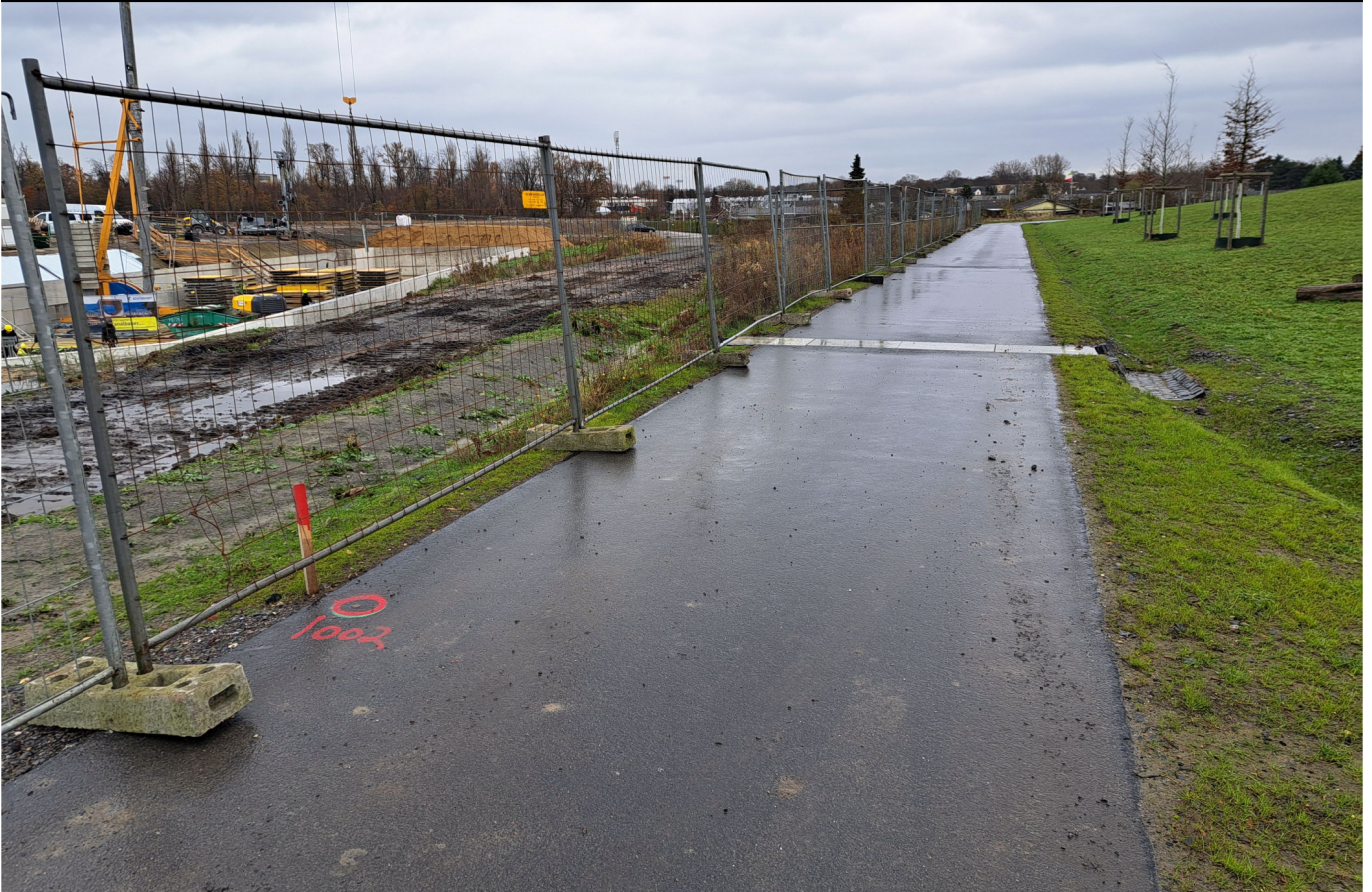
Baustraße der Baustellenzufahrt, Blick in Richtung Osten zur Zufahrt  
links im Bild Baufeld "See-Los" 1.07  
links im Bild Bauzaun zur Abgrenzung Landschaftsbauwerk 1.06

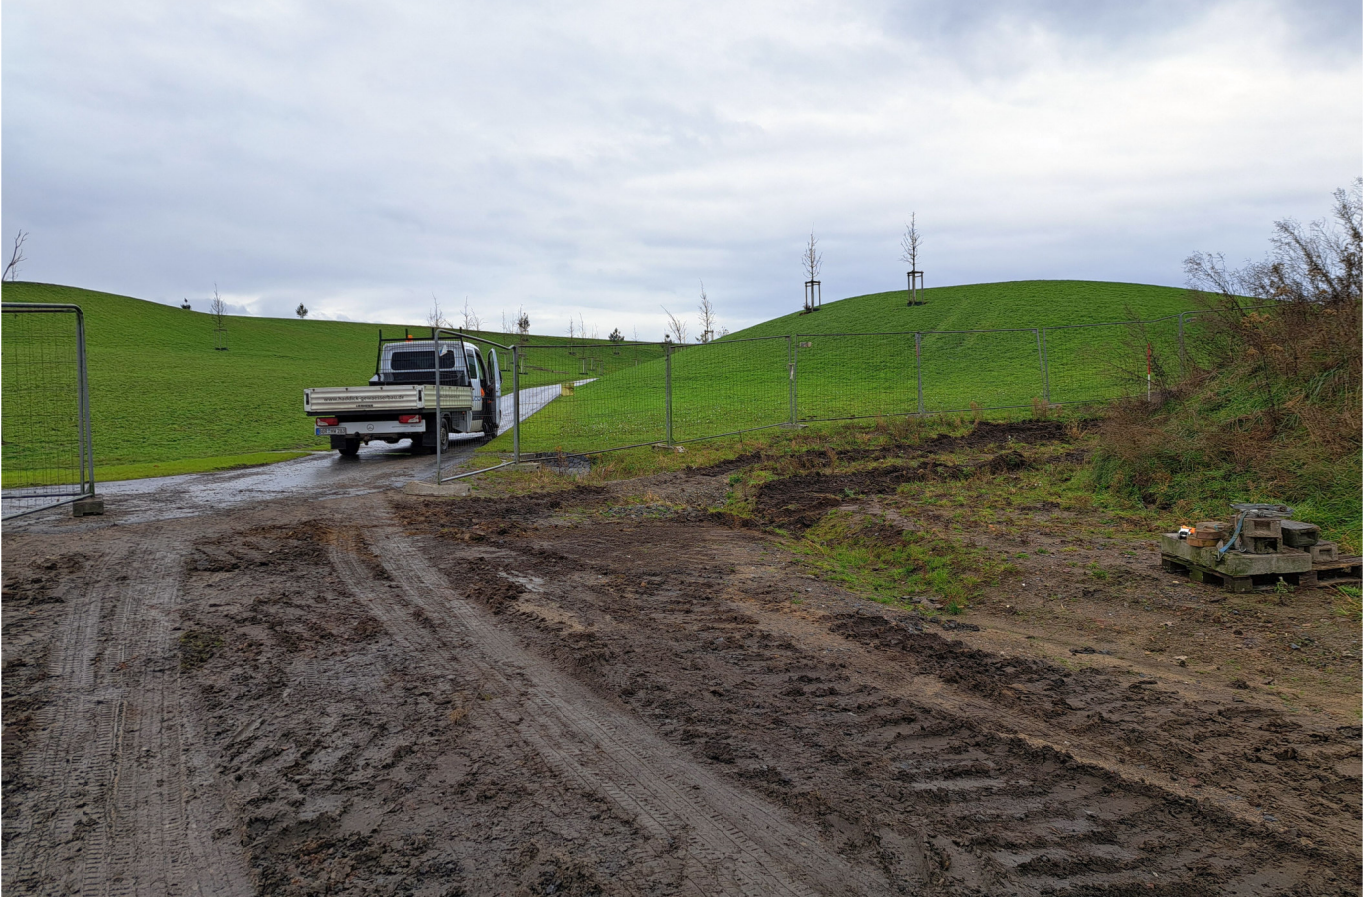
Baustellenzufahrt zum Landschaftsbauwerk im nördlichen Bereich unweit der BE-Flächen  
Öffnung im Bauzaun durch geöffnete Element  
Hier erfolgt Zuwegung zum Landschaftsbauwerk
