## **Rückbau Ossenbergweg 79**

**Fotodokumentation der Probenahme am 15.12.2025**

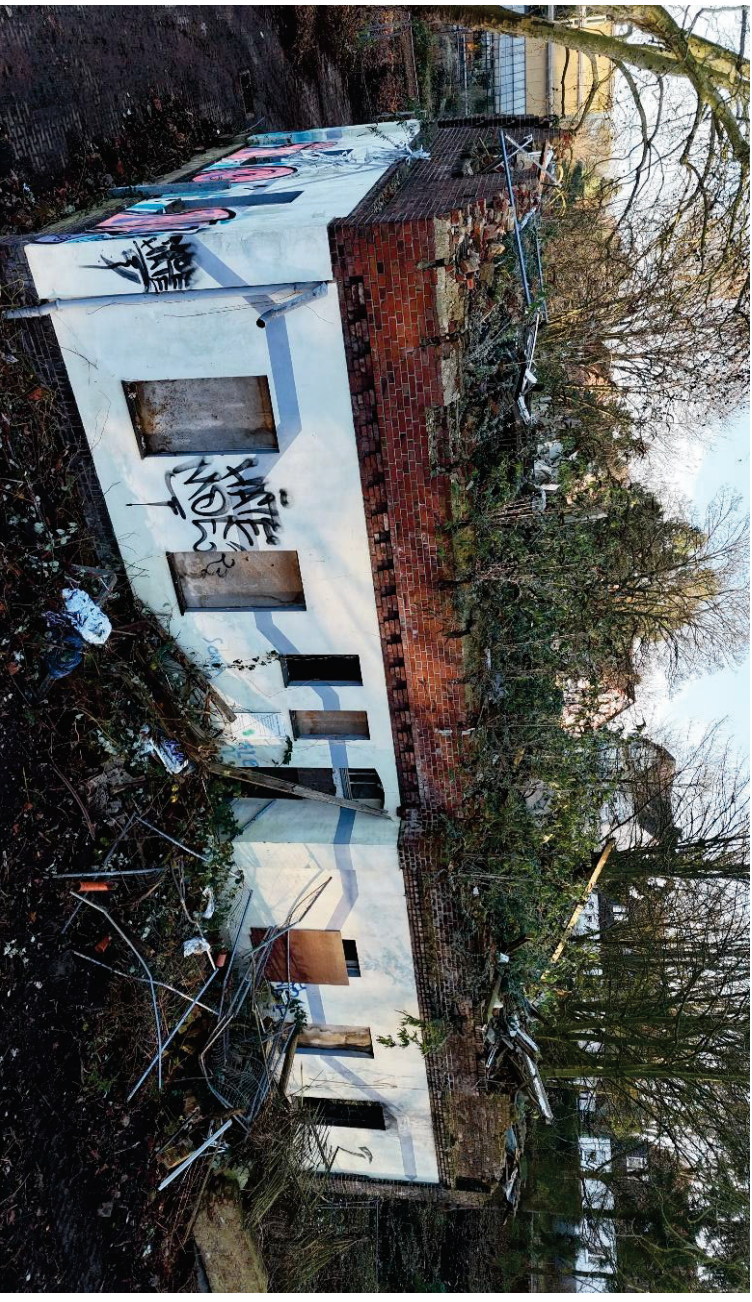
Abbildung 3: Hauptgebäude, südwestliche Ansicht

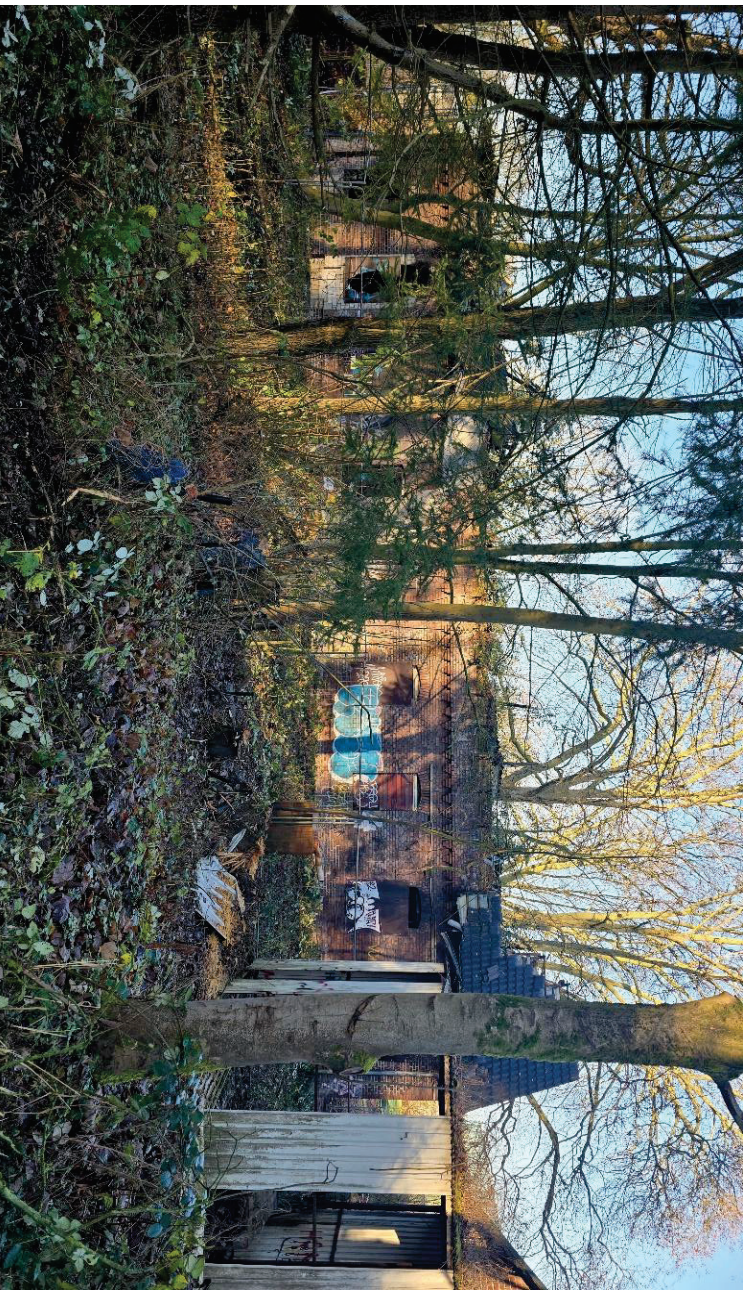
Abbildung 4: Hauptgebäude, Ostansicht, verdeckt durch Baumbestand

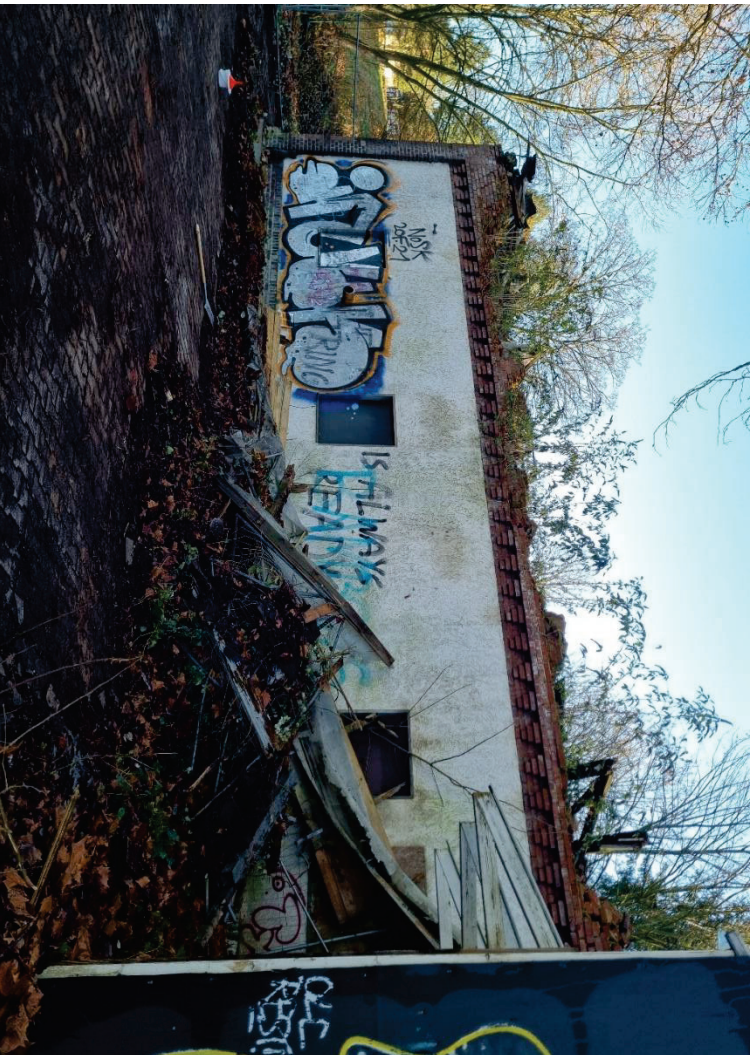
Abbildung 5: Hauptgebäude, Westansicht

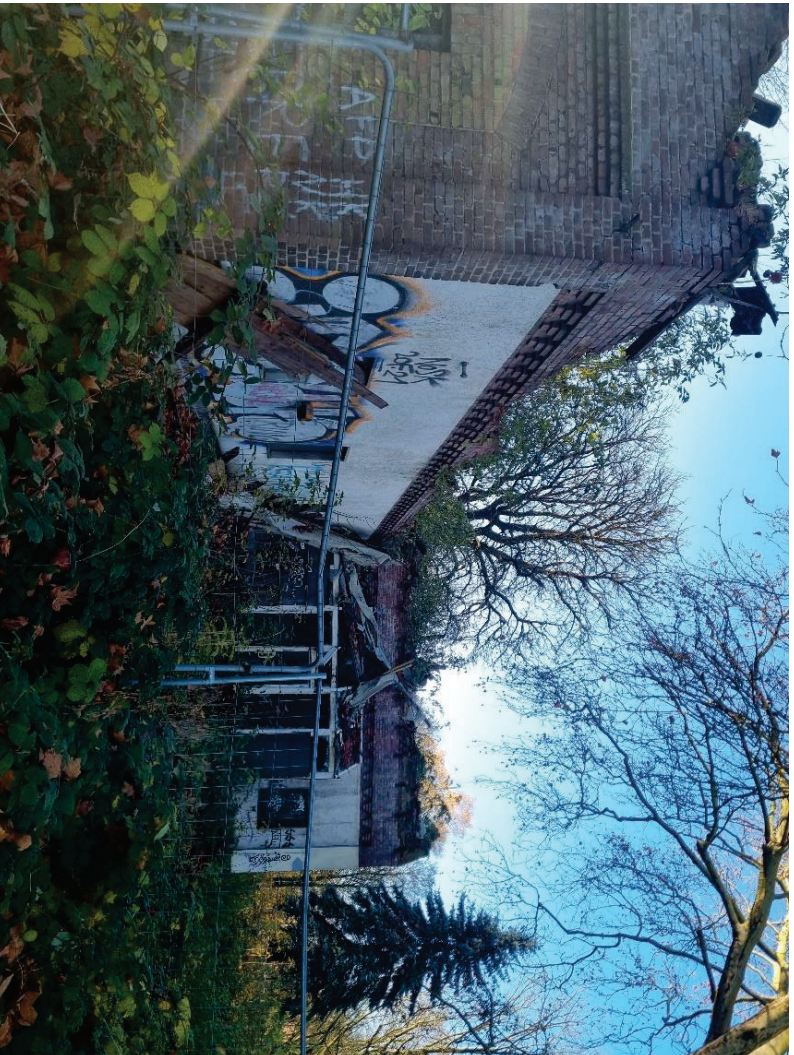
Abbildung 6: Hauptgebäude, nordwestliche Ansicht

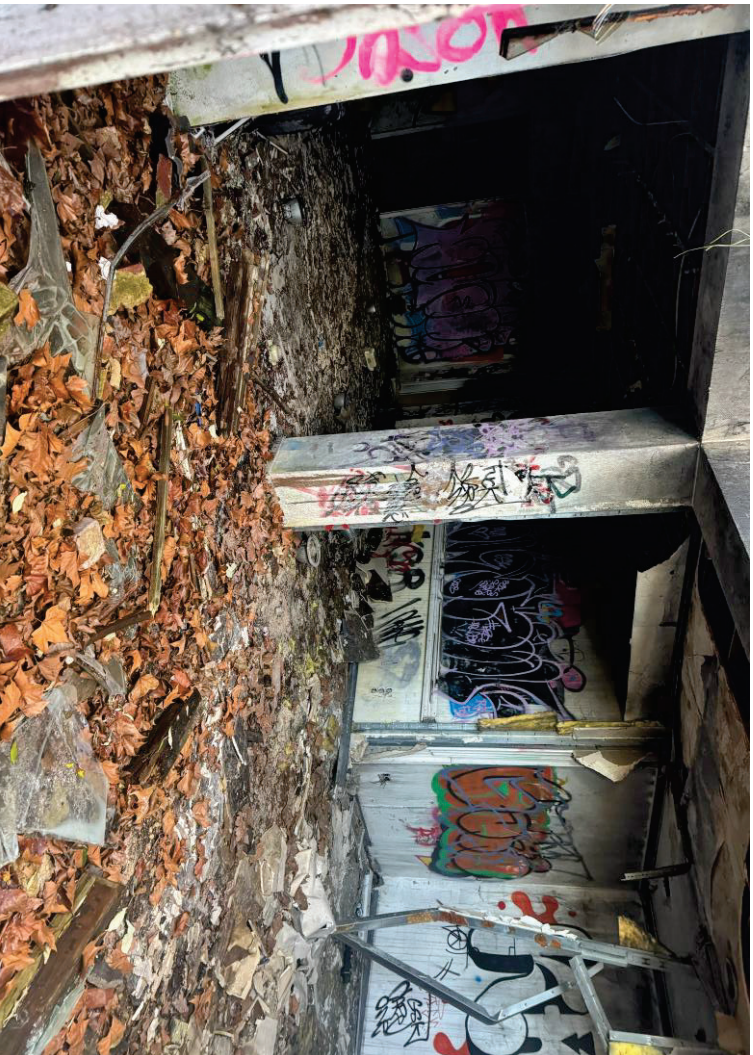
Abbildung 7: Hauptgebäude, Blick ins Innere des Gebäudes

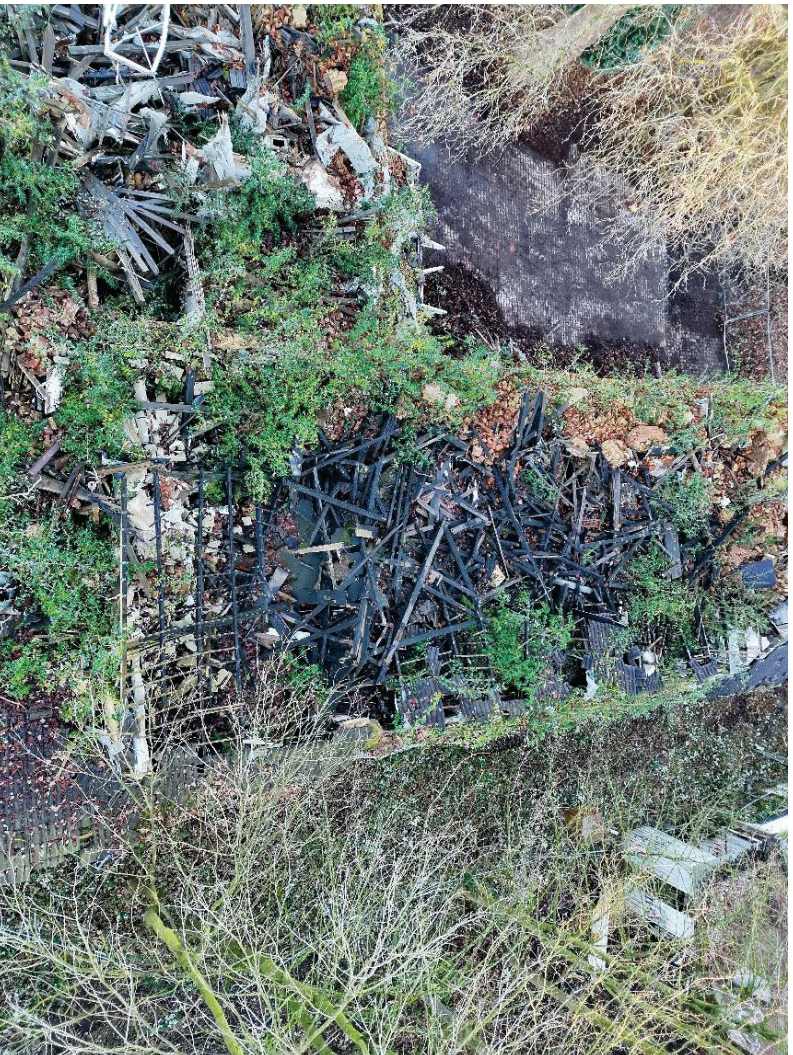
Abbildung 8: Hauptgebäude, Drohnenaufnahme, Blick auf den zerstörten Dachaufbau

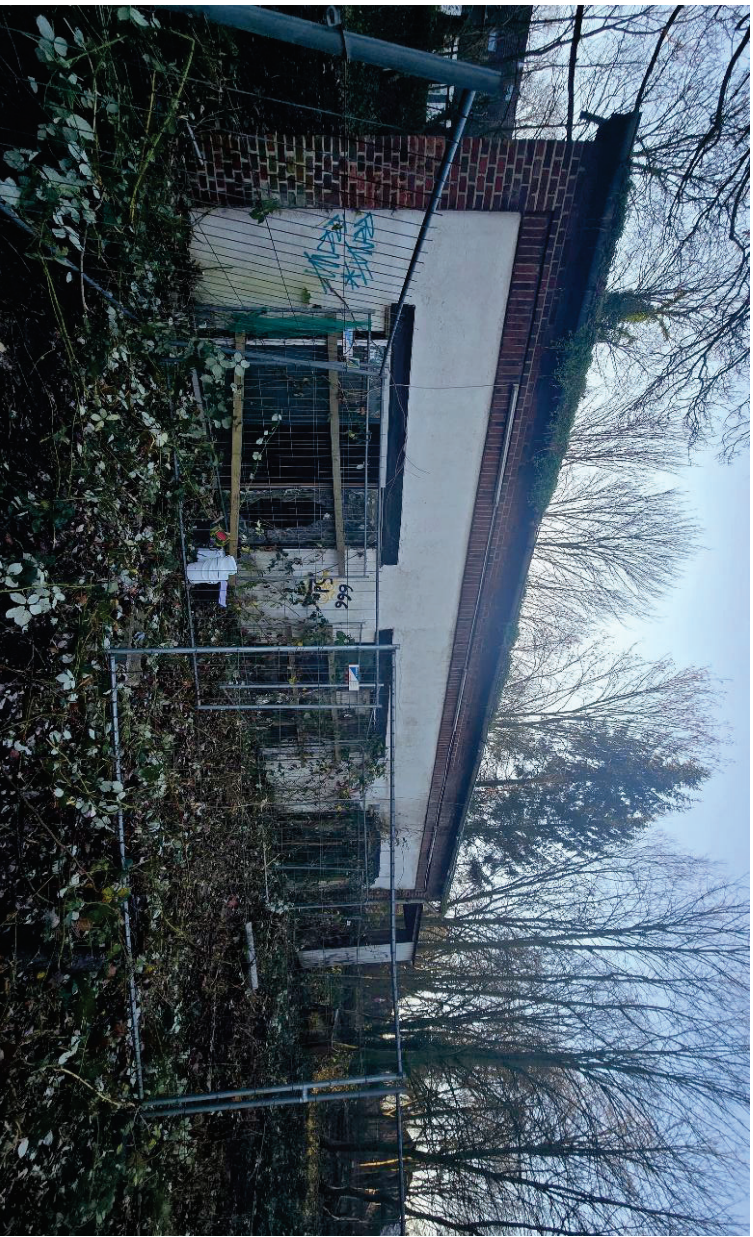
Abbildung 9: Nebengebäude/Werkstatt, Westansicht

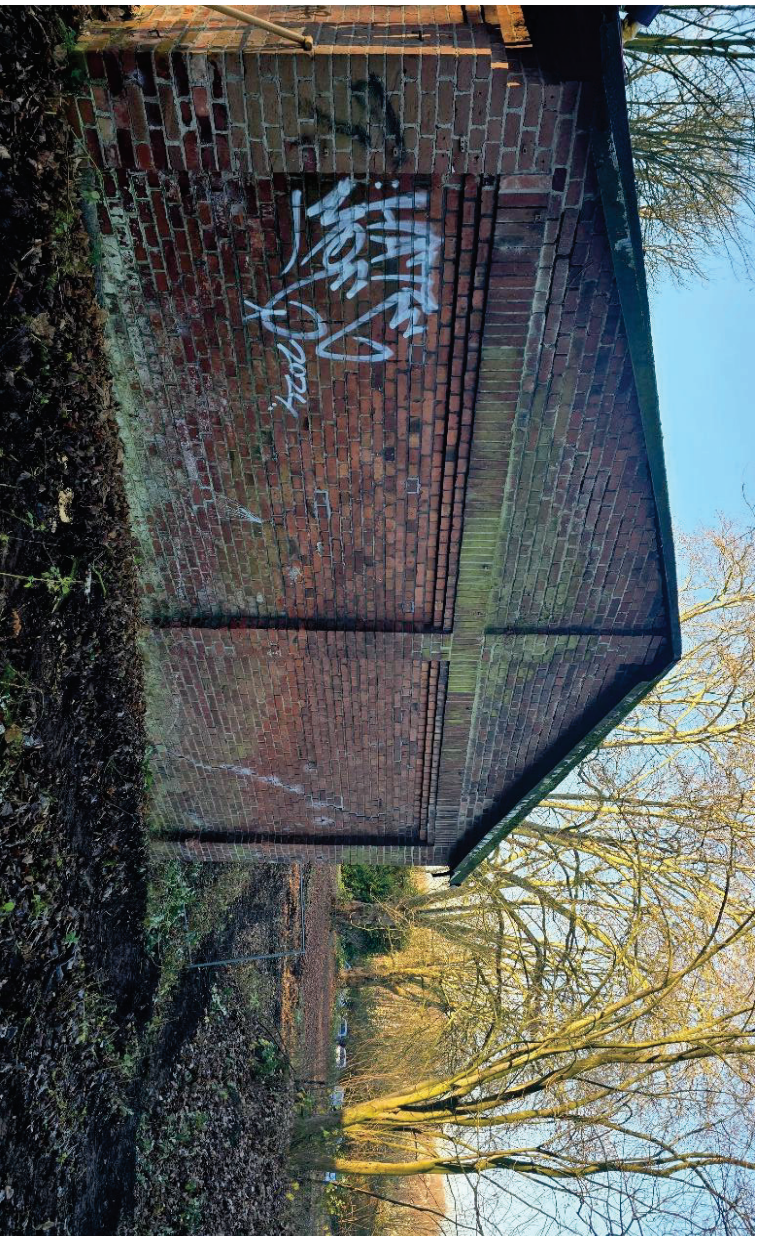
Abbildung 10: Nebengebäude/Werkstatt, Nordansicht

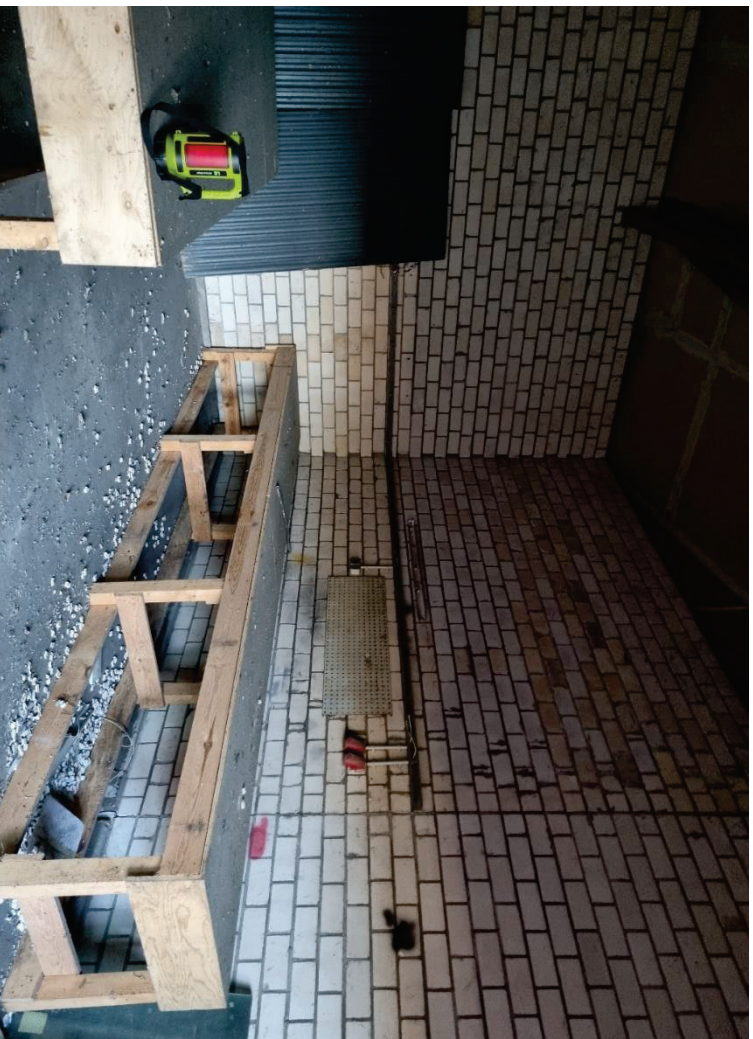
Abbildung 11: Nebengebäude/Werkstatt, nördlicher Raum

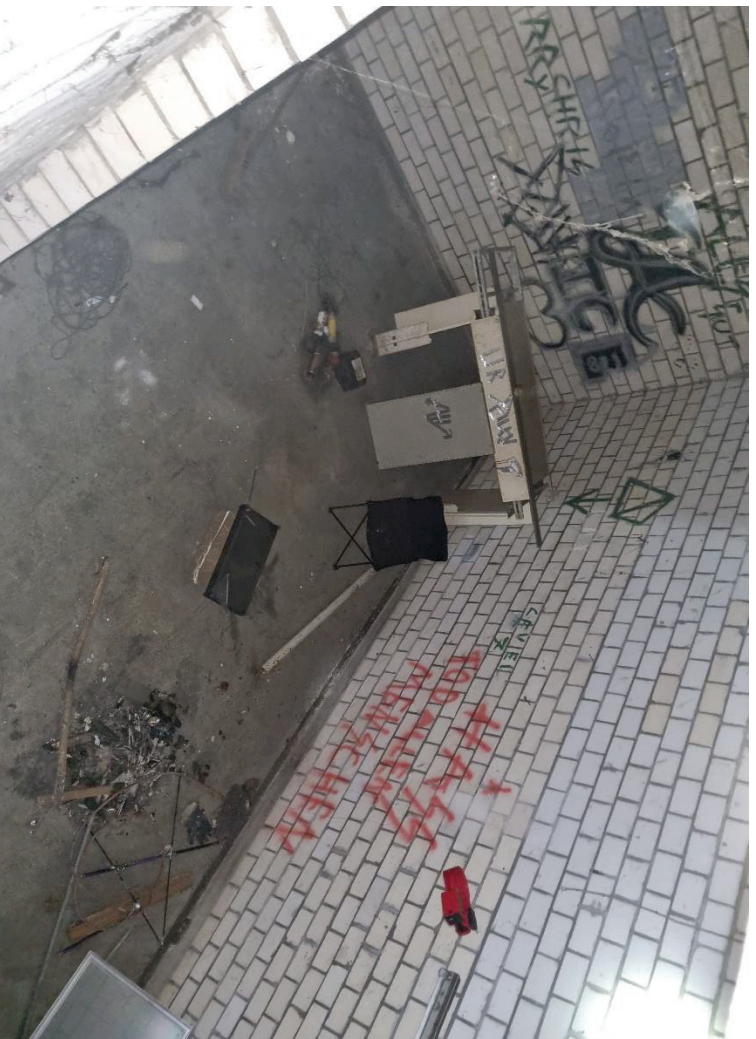
Abbildung 12: Nebengebäude/Werkstatt, mittlerer Raum

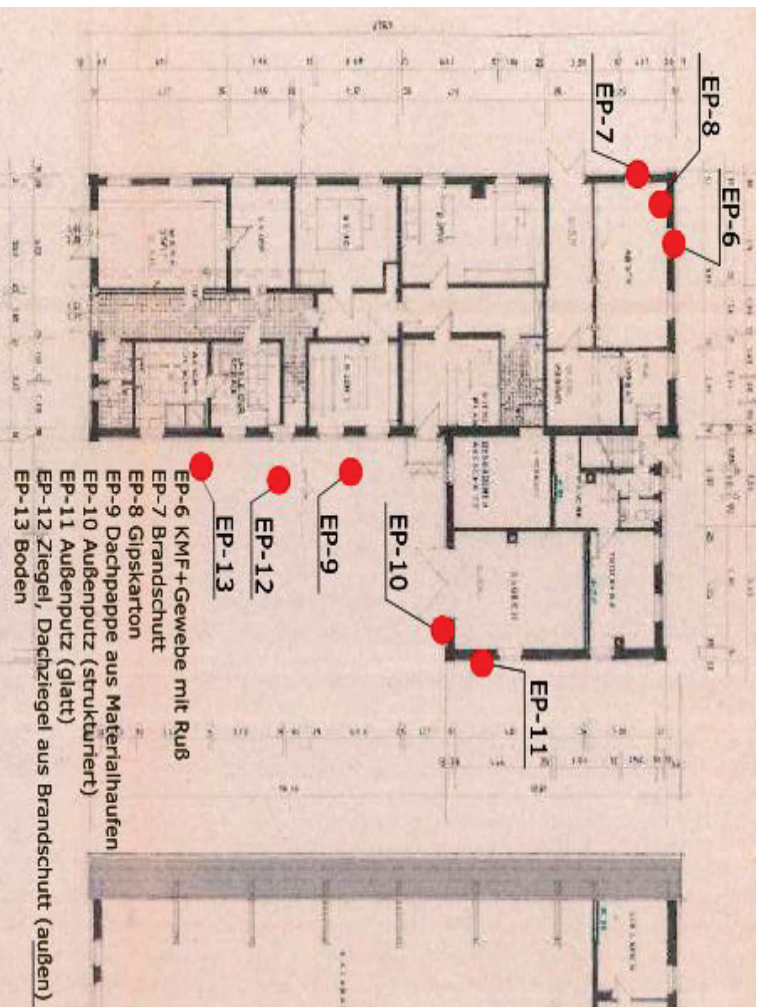
Abbildung 13: Probenahme Hauptgebäude

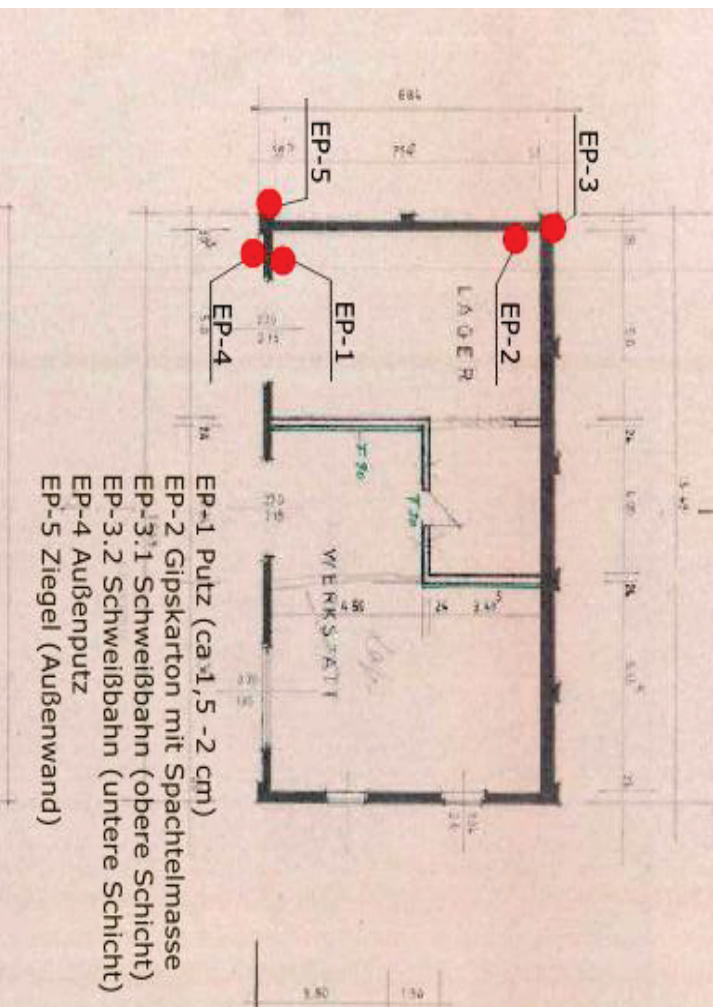
Abbildung 14: Probenahme Nebengebäude/Werkstatt

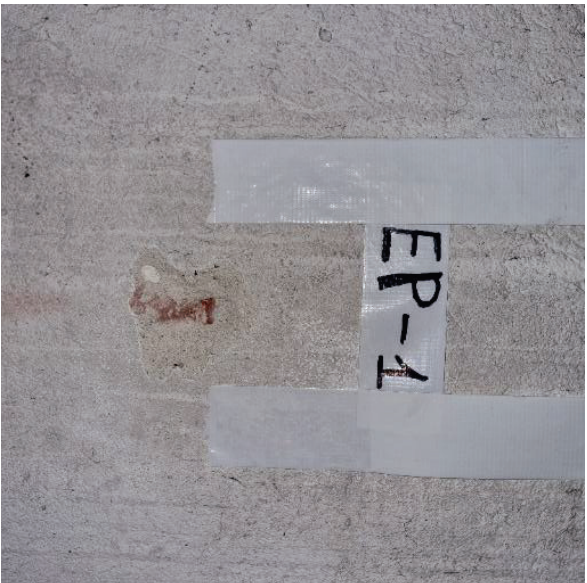
Abbildung 15:

Nebengebäude/Werkstatt; Lager,  
Entnahmestelle EP-1; Putz

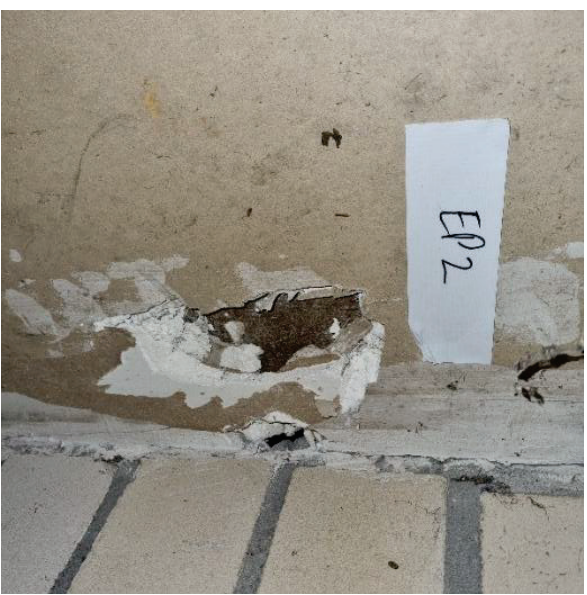
Abbildung 16:

Nebengebäude/Werkstatt; Lager,  
Entnahmestelle EP-2; Gipskarton mit  
Spachtelmasse

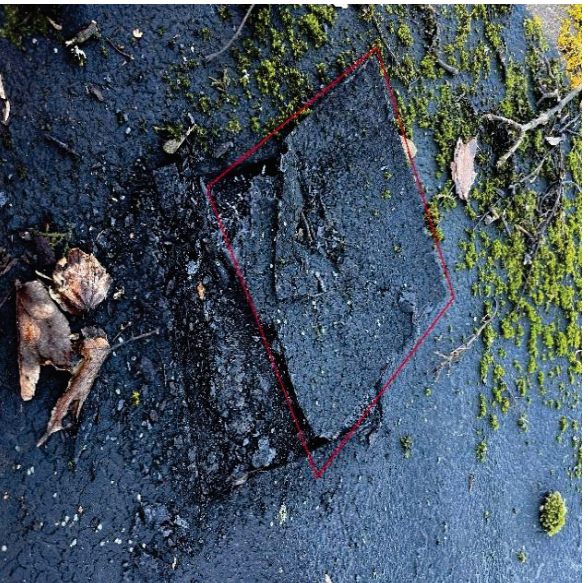
Abbildung 17:

Nebengebäude/Werkstatt;  
Dachkonstruktion, Entnahmestelle EP-3.1;  
Schweißbahn (obere Schicht)

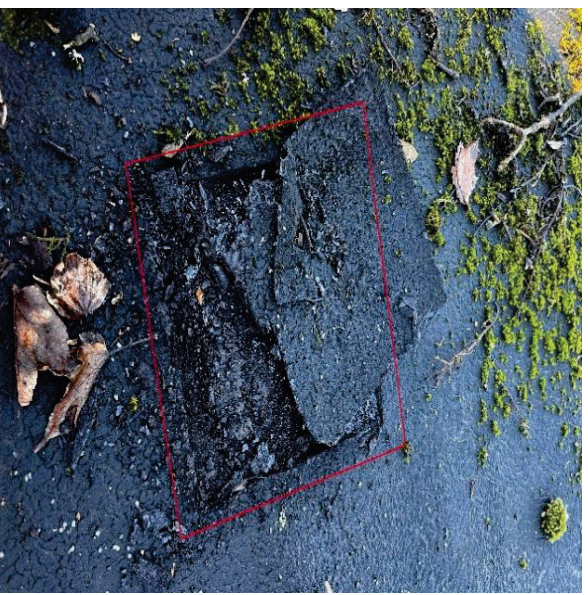
Abbildung 18:

Nebengebäude/Werkstatt;  
Dachkonstruktion, Entnahmestelle EP-3.2;  
Schweißbahn (untere Schicht)

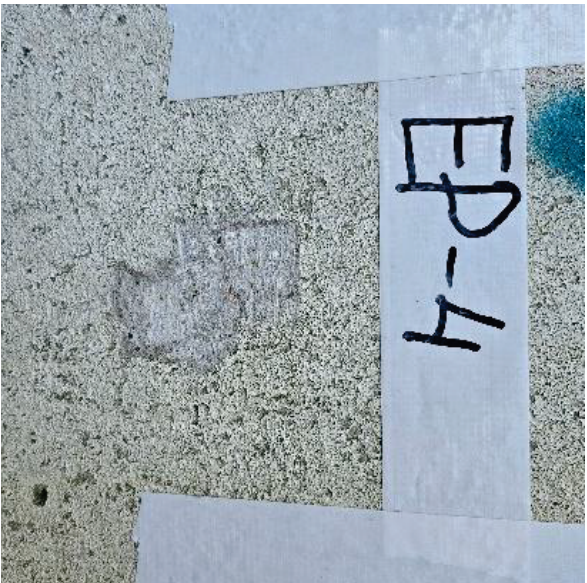
Abbildung 19:

Nebengebäude/Werkstatt; Entnahmestelle  
EP-4; Außenputz

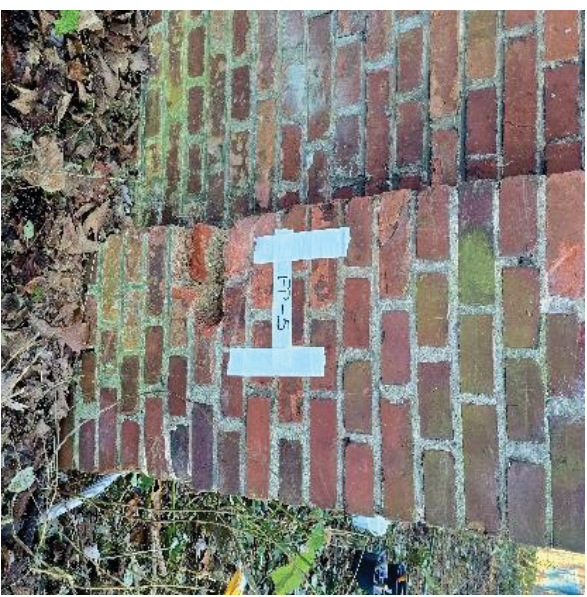
Abbildung 20:

Nebengebäude/Werkstatt; Entnahmestelle  
EP-5; Ziegel

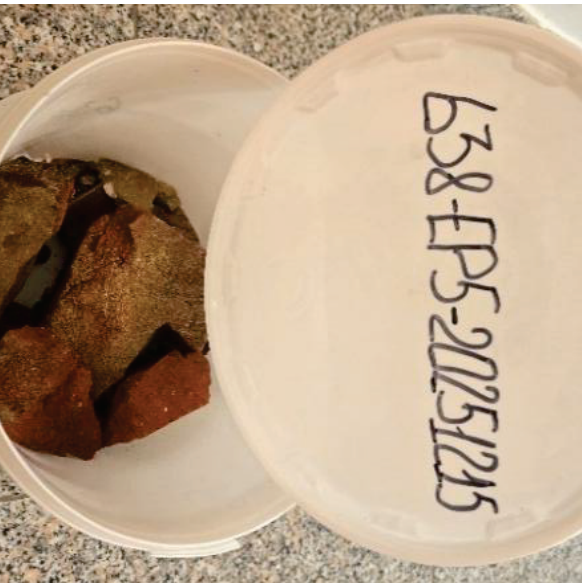
Abbildung 21:

Nebengebäude/Werkstatt;  
EP-5; Ziegel

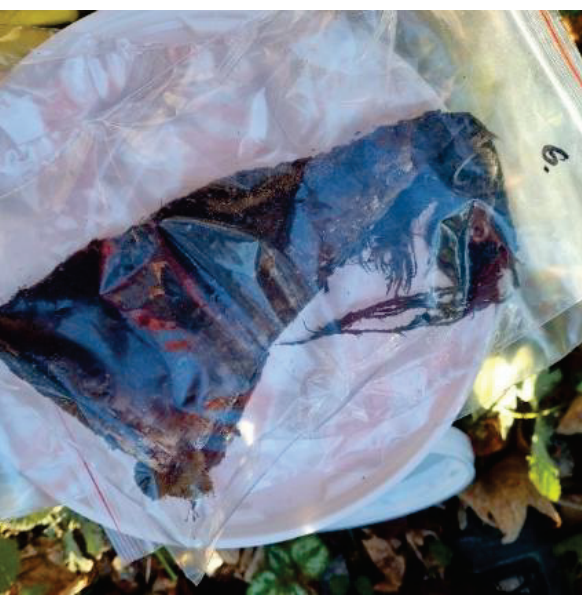
Abbildung 22:

Hauptgebäude;  
EP-6; KMF-Gewebe mit Ruß

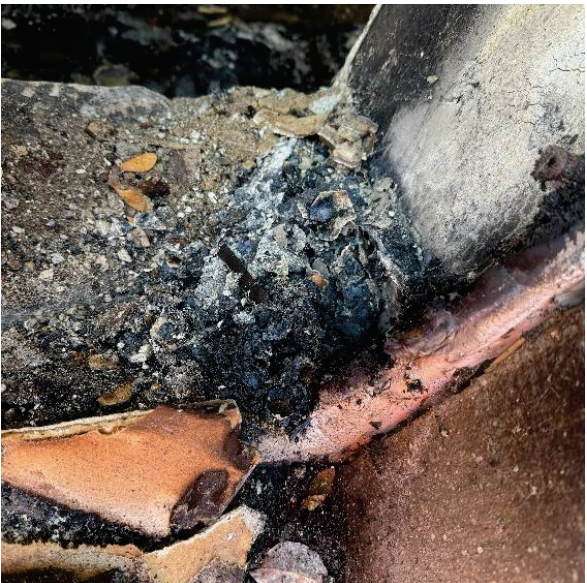
Abbildung 23:

Hauptgebäude; Entnahmestelle EP-7;  
Brandschutt

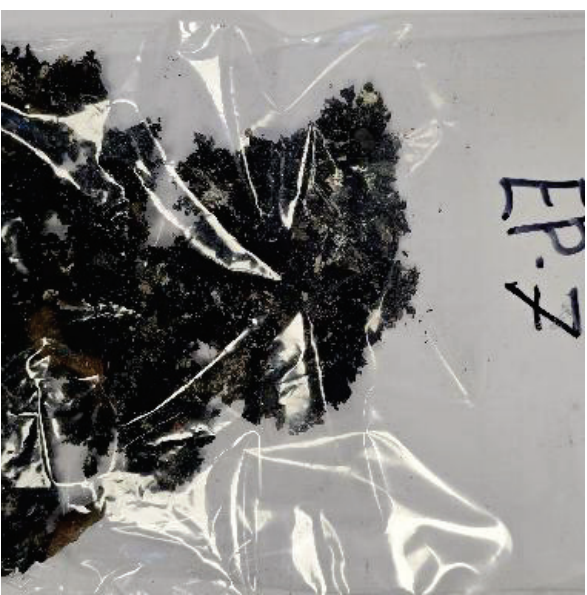
Abbildung 24:

Hauptgebäude; EP-7; Brandschutt

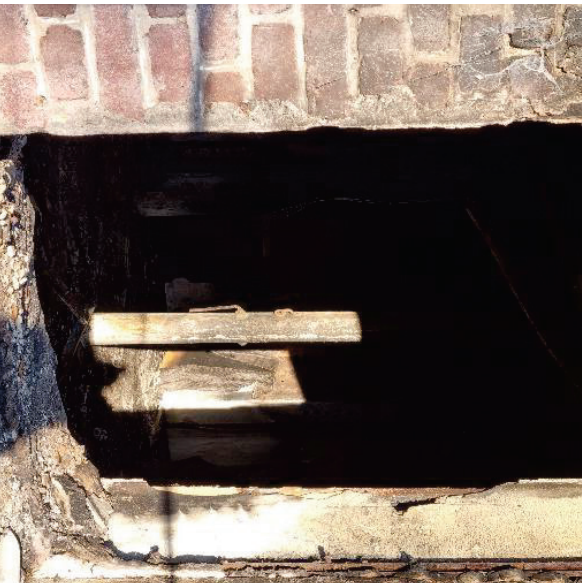
Abbildung 25:

Hauptgebäude;  
Entnahmestelle EP-8; Gipskarton

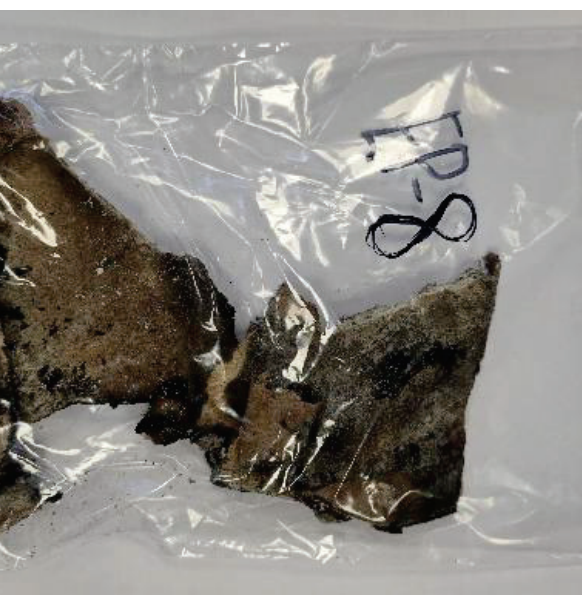
Abbildung 26:

Abbildung 22: Hauptgebäude;  
EP-8; Gipskarton

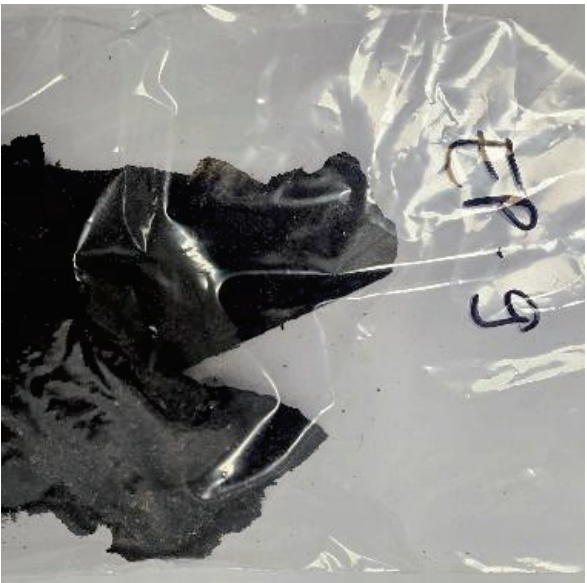
Abbildung 27:

Hauptgebäude; EP-9; Dachpappe aus  
Materialhaufen neben dem Gebäude

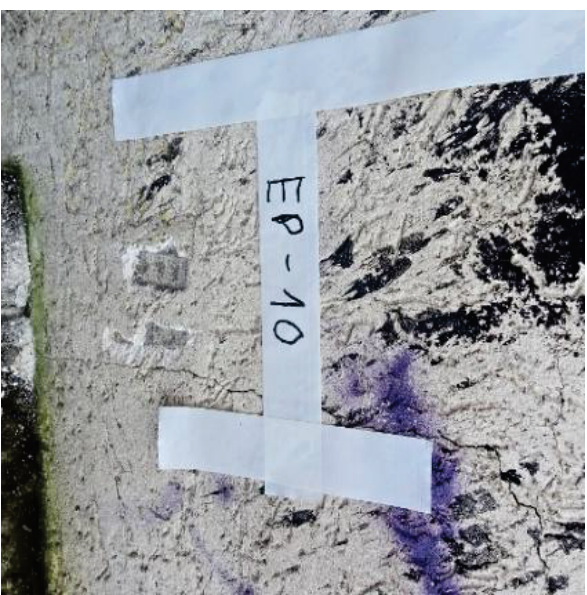
Abbildung 28:

Hauptgebäude; Entnahmestelle  
EP-10; Außenputz (grob strukturiert)

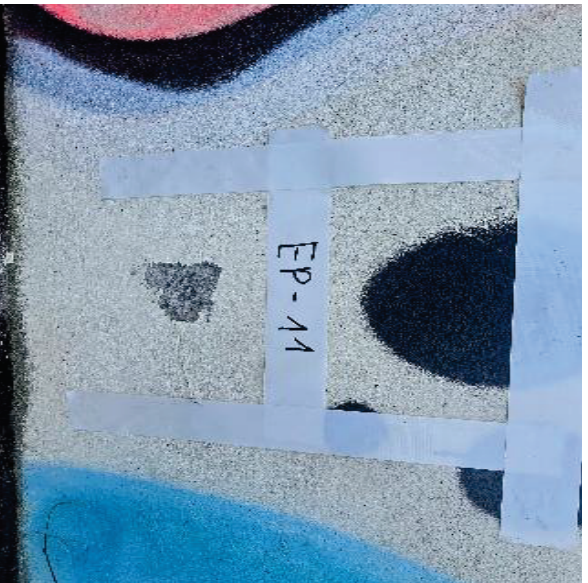
Abbildung 29:

Hauptgebäude; Entnahmestelle EP-11  
Außenputz (feiner strukturiert)

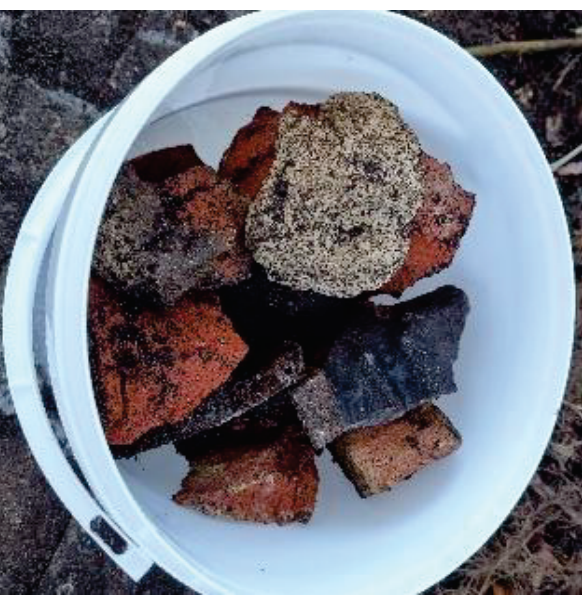
Abbildung 30:

Hauptgebäude; EP-12; Ziegel, Dachziegel  
aus Brandschutt (außen)

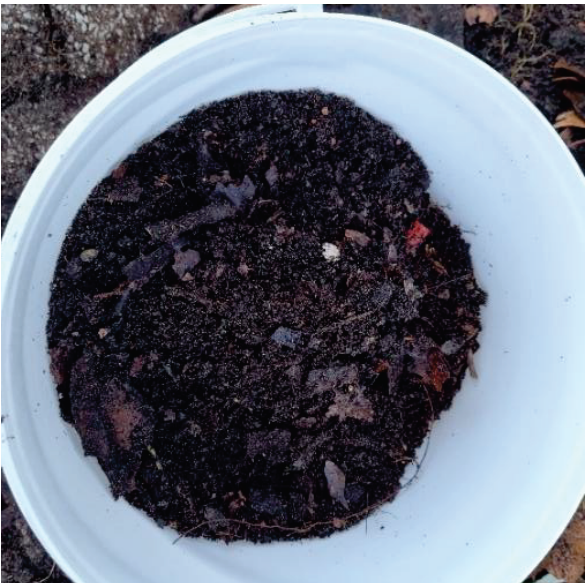
Abbildung 31:

Hauptgebäude; Entnahmestelle EP-13;  
Boden aus Anhäufung zwischen  
Brandschutt

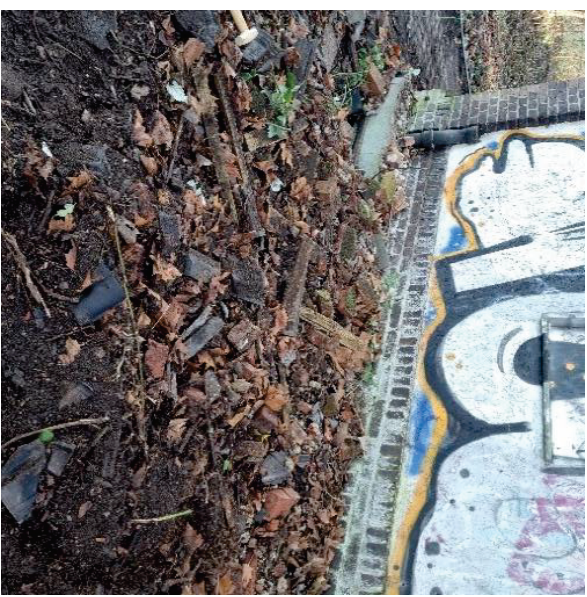
Abbildung 32:

Hauptgebäude; Entnahmestellen EP-12 und  
EP-13
