# Opernhaus, Theater Dortmund

## Bericht Fassadenplanung – Variantenuntersuchung Fassadensanierung V01

Firma: Werner Sobek AG

Datum: 19.08.2024

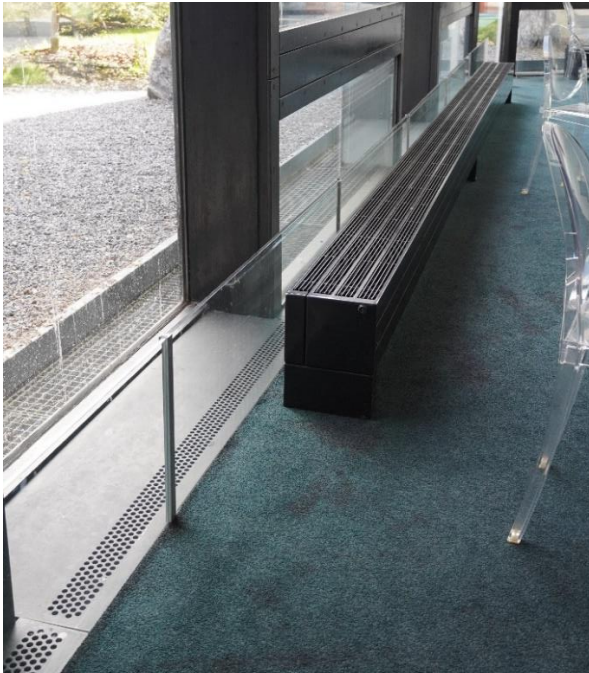
Außerdem sind an den Fassadenflächen der Außenfassade FT01 kniehoch Glasscheiben angebracht. Diese dienen nach Aussage der Nutzer dazu, dass die Heizwärme der Heizkörper nicht direkt über die Fassade nach außen gelangen kann. Es ist allerdings auch naheliegend, dass diese Glasscheiben auch Zugerscheinungen durch Kaltluftabfall minimieren sollen.

Abbildung 6-3: Kniehohe Verglasungen am Fußpunkt der FT01 Außenfassade (Begehung 11.07.2024)

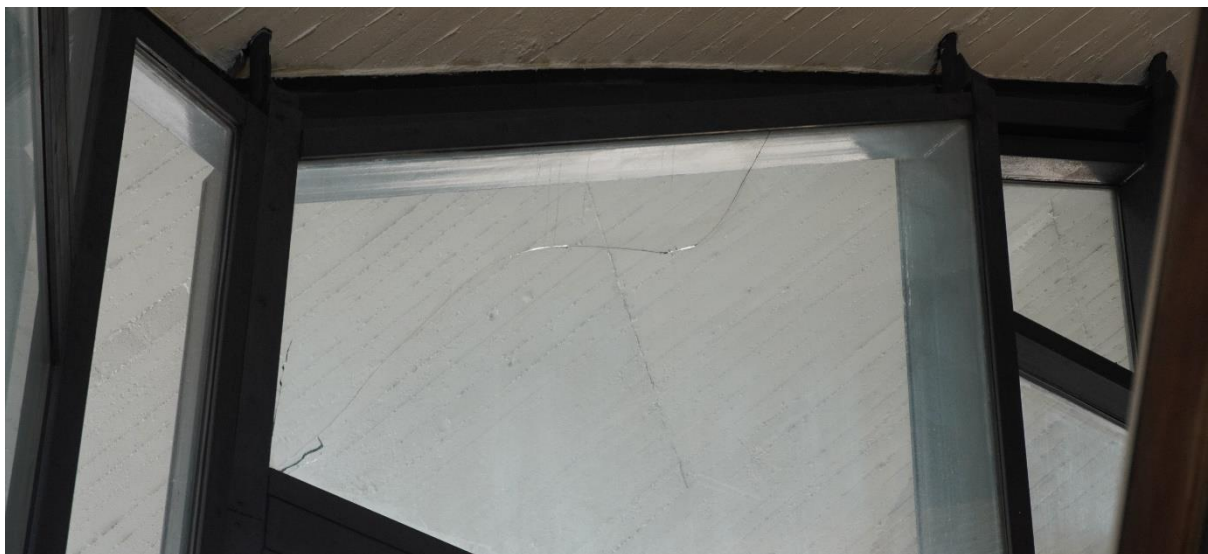
Die Verglasungen sind gemäß dem Gutachten vom 12.12.2020 vom Sachverständigenbüro Achenbach ohne Wärmeschutzbeschichtung ausgeführt. Der Glasaufbau wird den Bestandsunterlagen entnommen, kann aber möglicherweise etwas abweichen. Durch die Analyse der Reflexionen im oben erwähnten Gutachten ist aber klar, dass es sich um 2 Einzelscheiben handelt. Aufgrund der Bruchbilder an ein paar Stellen im Gebäude ist zu erkennen, dass das Glas nicht vorgespannt, sondern in Floatglas Qualität ausgeführt wurde (TVG wird erst seit 1985 produziert).

Abbildung 6-4: Glasbruch in Bestandsfassade

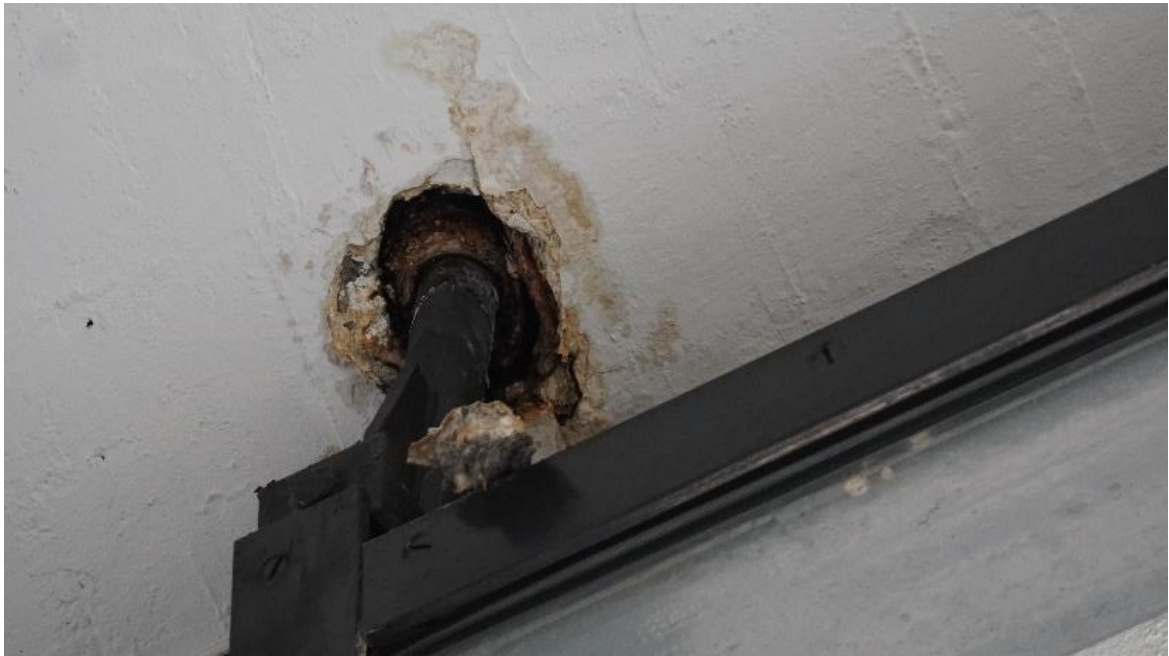
Die Situation am Loslager (Kopfpunkt) ist nicht klar einzusehen. Allerdings gibt es insbesondere auf der Südostseite der Fassade starke Korrosionen an den oberen Anschlusspunkten. Es ist davon auszugehen, dass die Abdichtung des Dachs oberhalb der entsprechenden Loslager mit der Zeit undicht geworden ist. Diese müssen in jedem Fall ertüchtigt werden.

*Abbildung 6-6: Korrodiertes Kopfpunktanschluss an Südostfassade mit ausgebrochenem Beton des Dachs (Begehung 11.07.2024)*

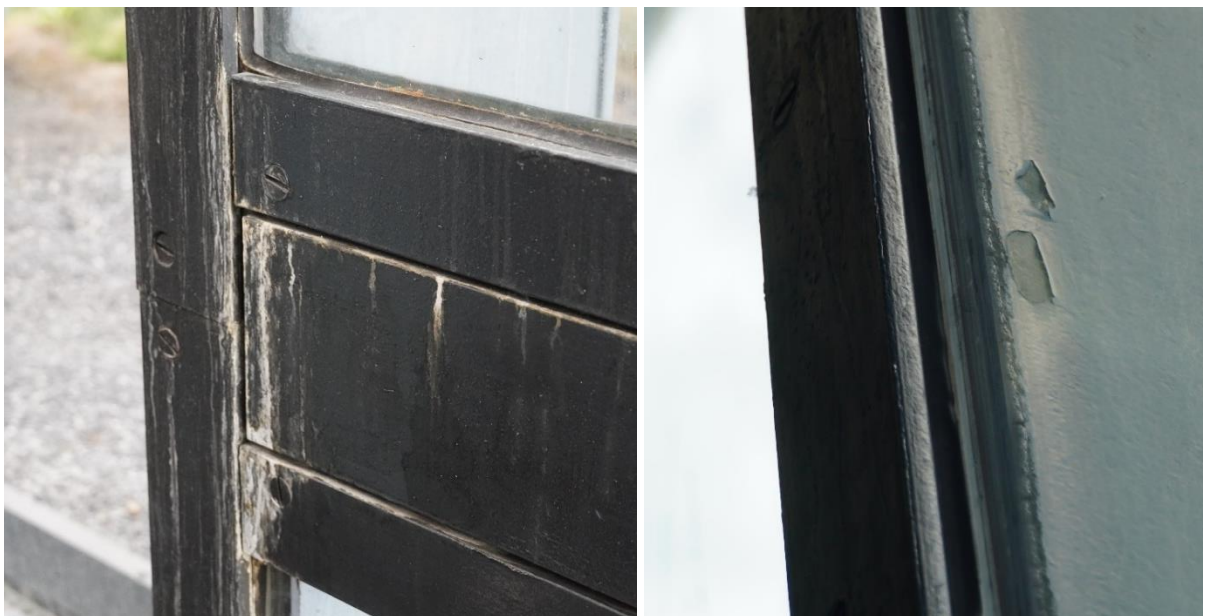
Insbesondere unter den korrodierten Loslagern sind starke Wasserlaufspuren an den Fassadenprofilen zu erkennen. Diese sind vorwiegend auf die Undichtigkeiten zurückzuführen, können aber auch durch das anfallende Kondensat (durch die nicht vorhandene thermische Trennung) in den Wintermonaten entstehen.

*Abbildung 6-7: Wasserlaufspuren innenseitig (links), Beschädigter Lack (rechts) (Begehung 11.07.2024)*

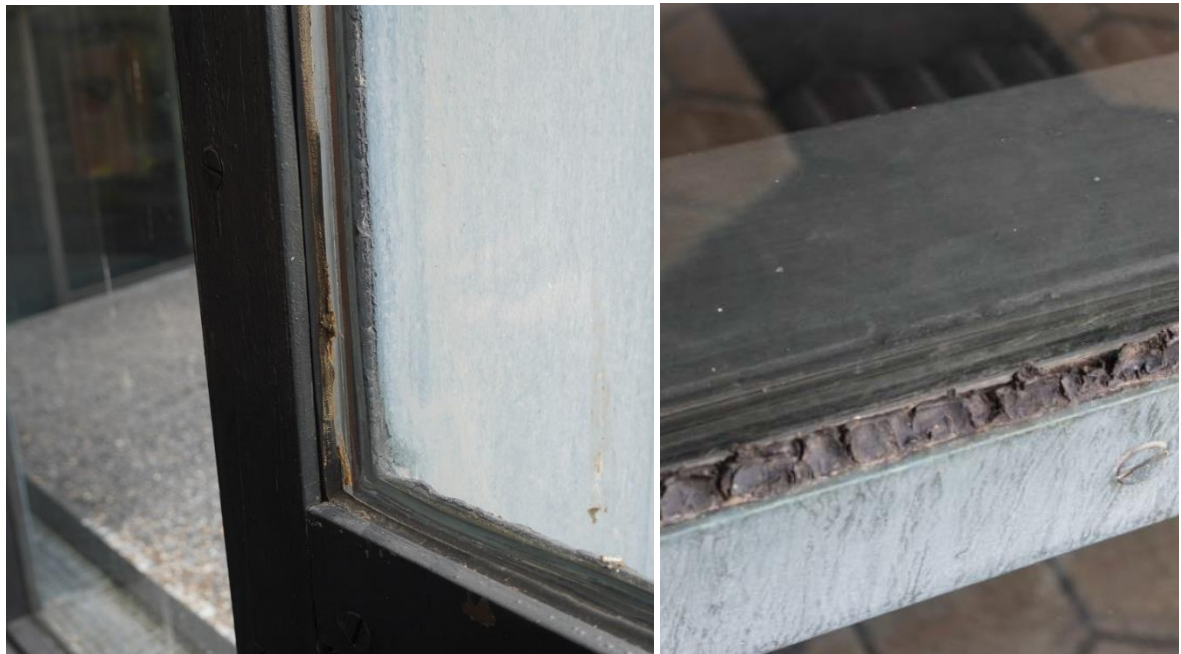
Die Polyurethan-Dichtungen sind zum größten Teil altersbedingt beschädigt und müssen ausgetauscht werden, da durch undichte Stellen Wasser in den Glasfalzbereich eintreten kann. Von außen ist keine Maßnahme zu Entwässerung des Glasfalzes zu erkennen. Dadurch sind Korrosionsschäden im Glasfalzbereich nicht auszuschließen.

*Abbildung 6-8: Gealterte, beschädigte Dichtungen (links: Begehung 11.07.2024, rechts: Gutachten 12.12.2020)*

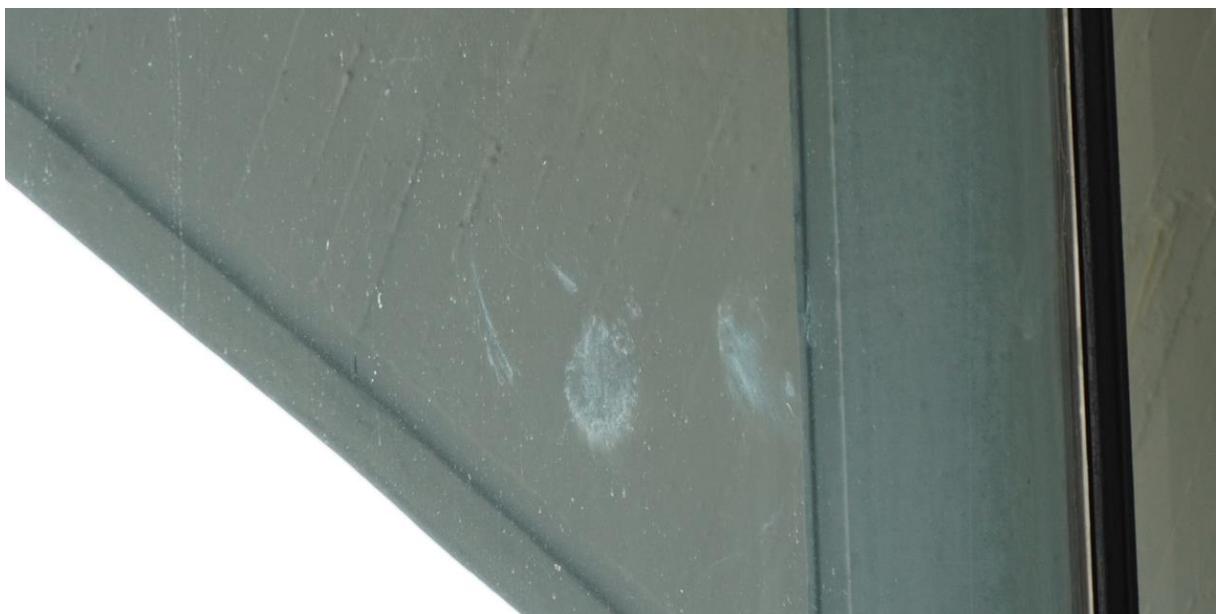
Außerdem wird davon berichtet, dass manchmal tote Vögel an der Fassade liegen, die durch den Anprall auf die Glasfassade gestorben sind. Die Situation vor Ort sollte durch einen Ornithologen bewertet werden.

*Abbildung 6-9: Vermutlich Abdrücke von einem Vogelanprall auf Glasscheiben im Bestand (Begehung 11.07.2024)*

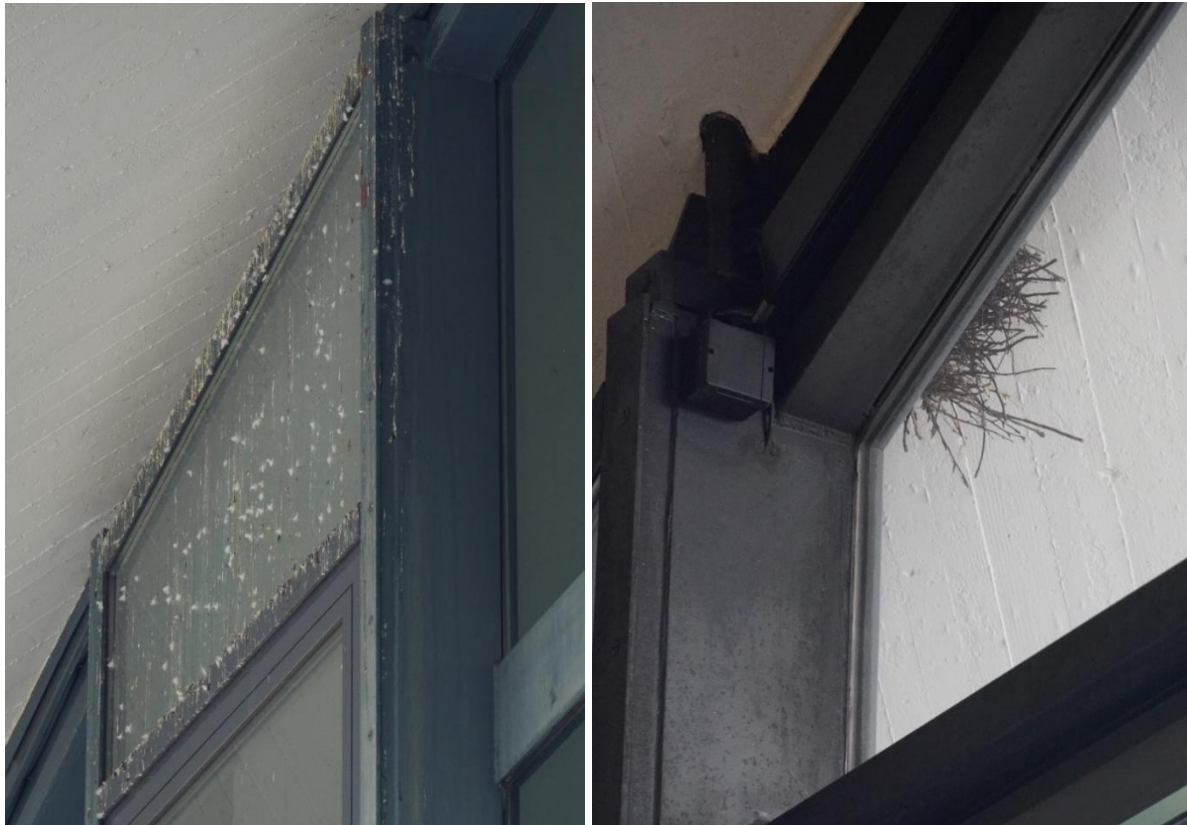
Neben dem Vogelanprall gibt es auch Nistplätze an der Fassade, wie rechts im Bild zu sehen. Durch kleine Nischen an der Fassade können Vögel so einen Platz zum Nisten oder zum Sitzen finden. Auf Fassadenbereiche, an denen Abwehrmaßnahmen (Spikes) fehlen gibt es zum Teil sehr starke Verschmutzungen durch Vogelkot.

*Abbildung 6-10: Stark verschmutzte Fassadenbereiche durch Vogelkot und Nistplätze in Fassadennischen (Begehung 11.07.2024)*

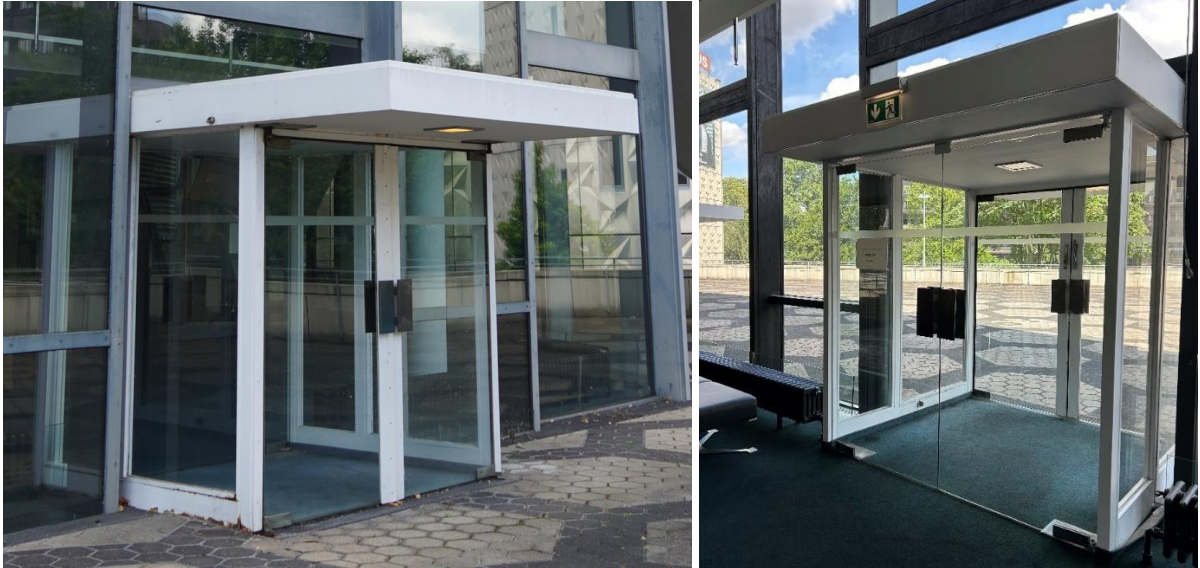
Die Windfänge befinden sich in einem sehr schlechten Zustand. Sie dienen lediglich als Notausgänge und eine Tür auf der Nordostseite wurde ausgetauscht, sodass diese regelmäßig genutzt werden kann.

*Abbildung 6-11: Außen- und Innenansicht Windfang Nordostseite (Begehung 11.07.2024)*

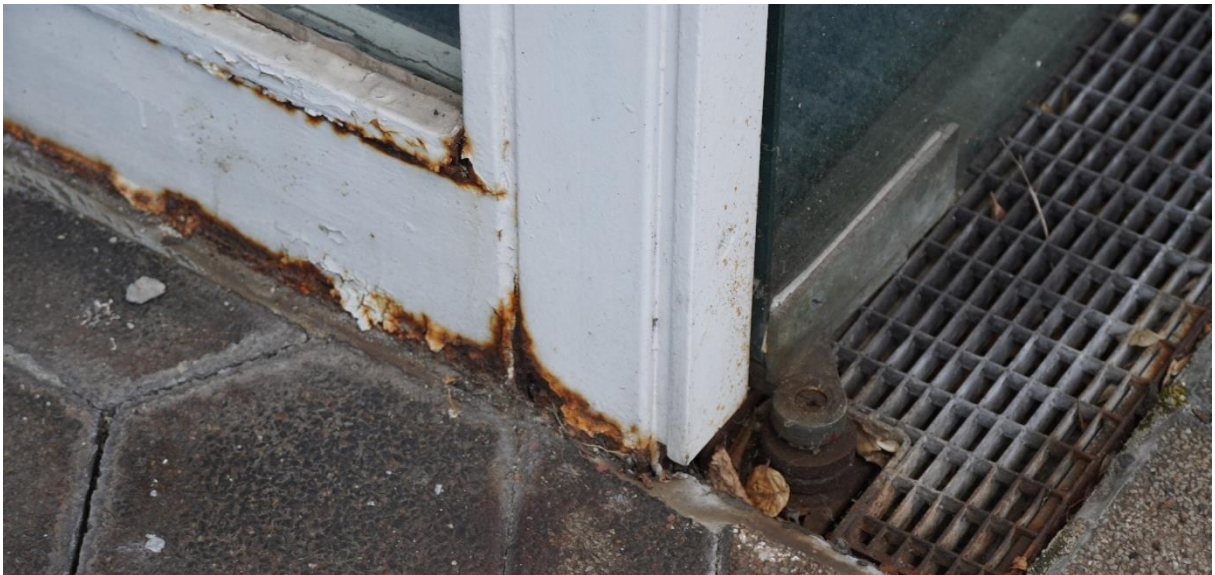
Die Windfangkonstruktion ist ebenfalls als (vermutlich) ungetrennte Stahlkonstruktion ausgeführt. Die Konstruktion ist an den Fußpunkten z.T. korrodiert. Die Außen- und Innentüren sind aus Monoverglasungen hergestellt und bieten somit wenig Wärmeschutz.

*Abbildung 6-12: Korrodierte Fußpunkte an Windfangkonstruktion (Begehung 11.07.2024)*

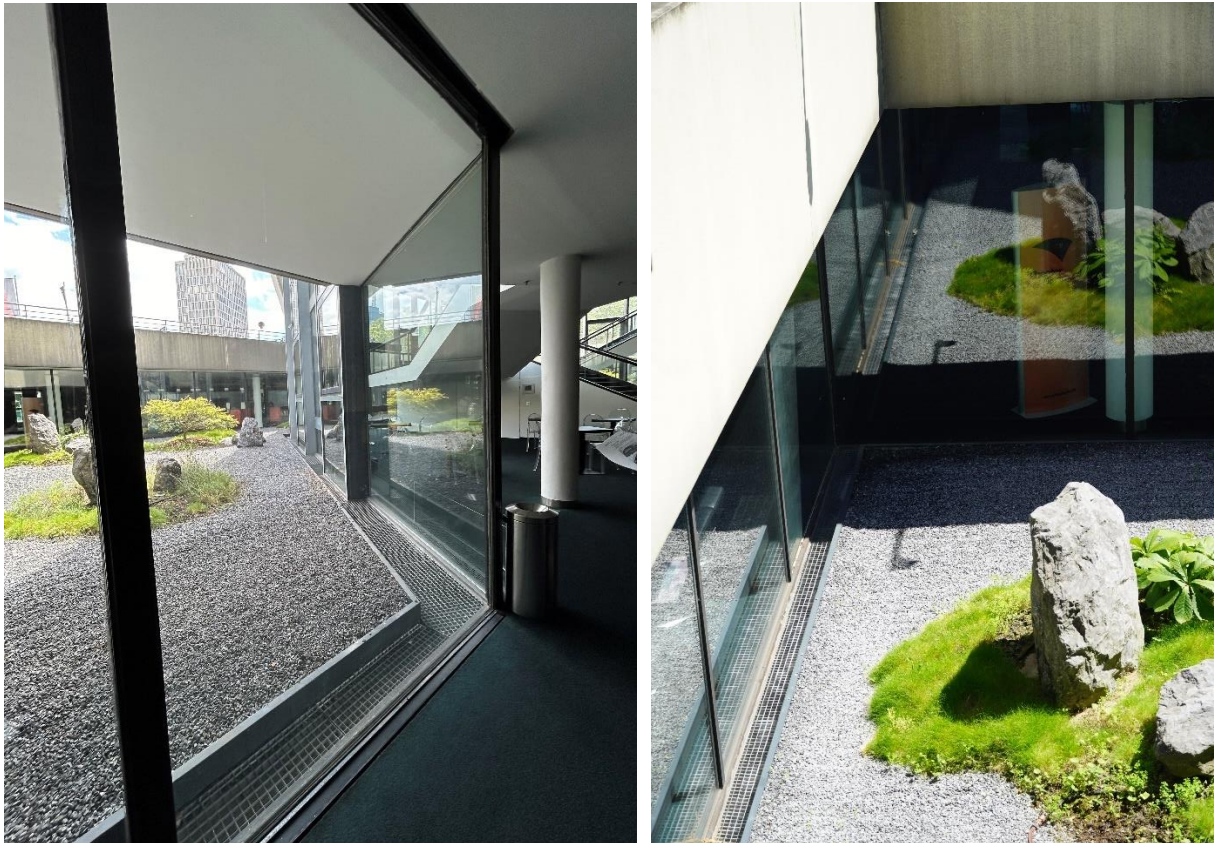
Die Atriumsfassade besteht aus großformatigen 2-fach Isolierverglasungen und einer schmalen Fensterkonstruktion. Die Anschlussituation ist an der Atriumsfassade nicht einsehbar. Zusätzlich empfehlen wir eine Reinigung der Betonbrüstung oberhalb der Fassade, die der kosmetischen Verbesserung der Optik dient.

*Abbildung 6-13: Innenansicht Atriumsfassade (links), Außenansicht Atriumsfassade (rechts) (Begehung 11.07.2024)*

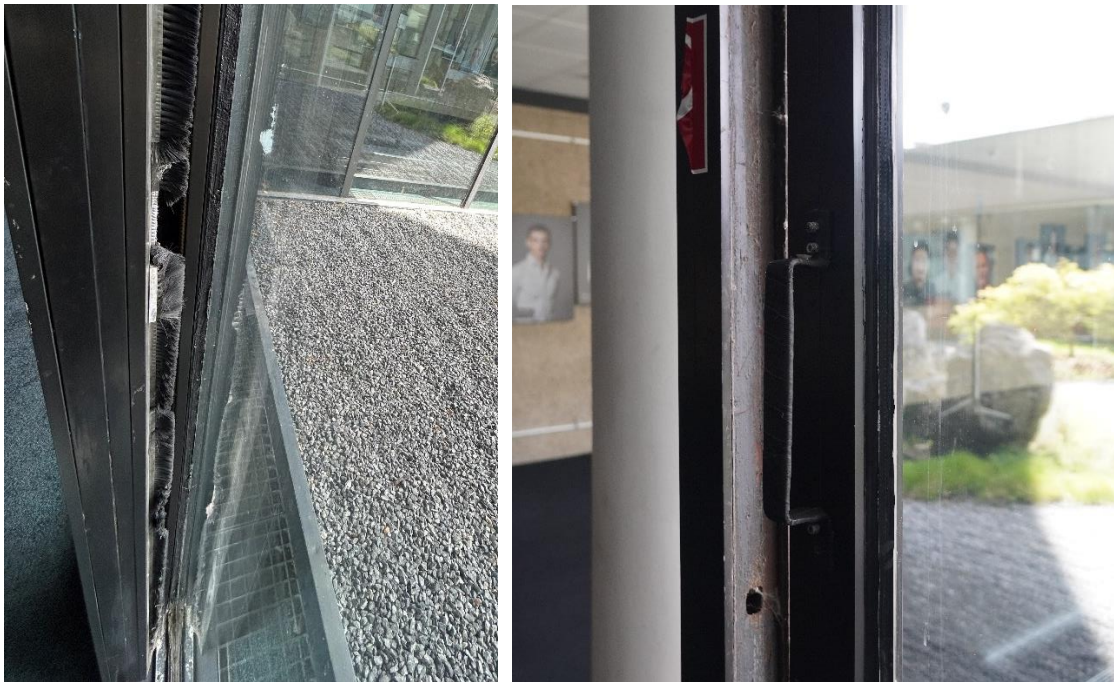
An der Südostseite der Atriumsfassade befinden sich zwei großflächige Schiebetüren, die den Zugang zum Innenhof ermöglichen. Der Innenhof wird derzeit hauptsächlich zu Reinigungszwecken betreten. Die Türen sind ebenfalls nicht thermisch getrennt und befinden sich in einem schlechten Zustand. Die Bürstendichtungen sind spröde und haben sich aus ihrer vorgesehenen Position am Rahmen gelöst.

*Abbildung 6-14: Schiebetür Atriumfassade (Begehung 11.07.2024)*
