WE 844-02

Hallerey 49-51
44149 Dortmund-Dorstfeld

Baujahr 1967

Sanierung der Turn- und Gymnastikhalle
Reinoldus-Schiller-Gymnasium
Grundriss Erdgeschoss

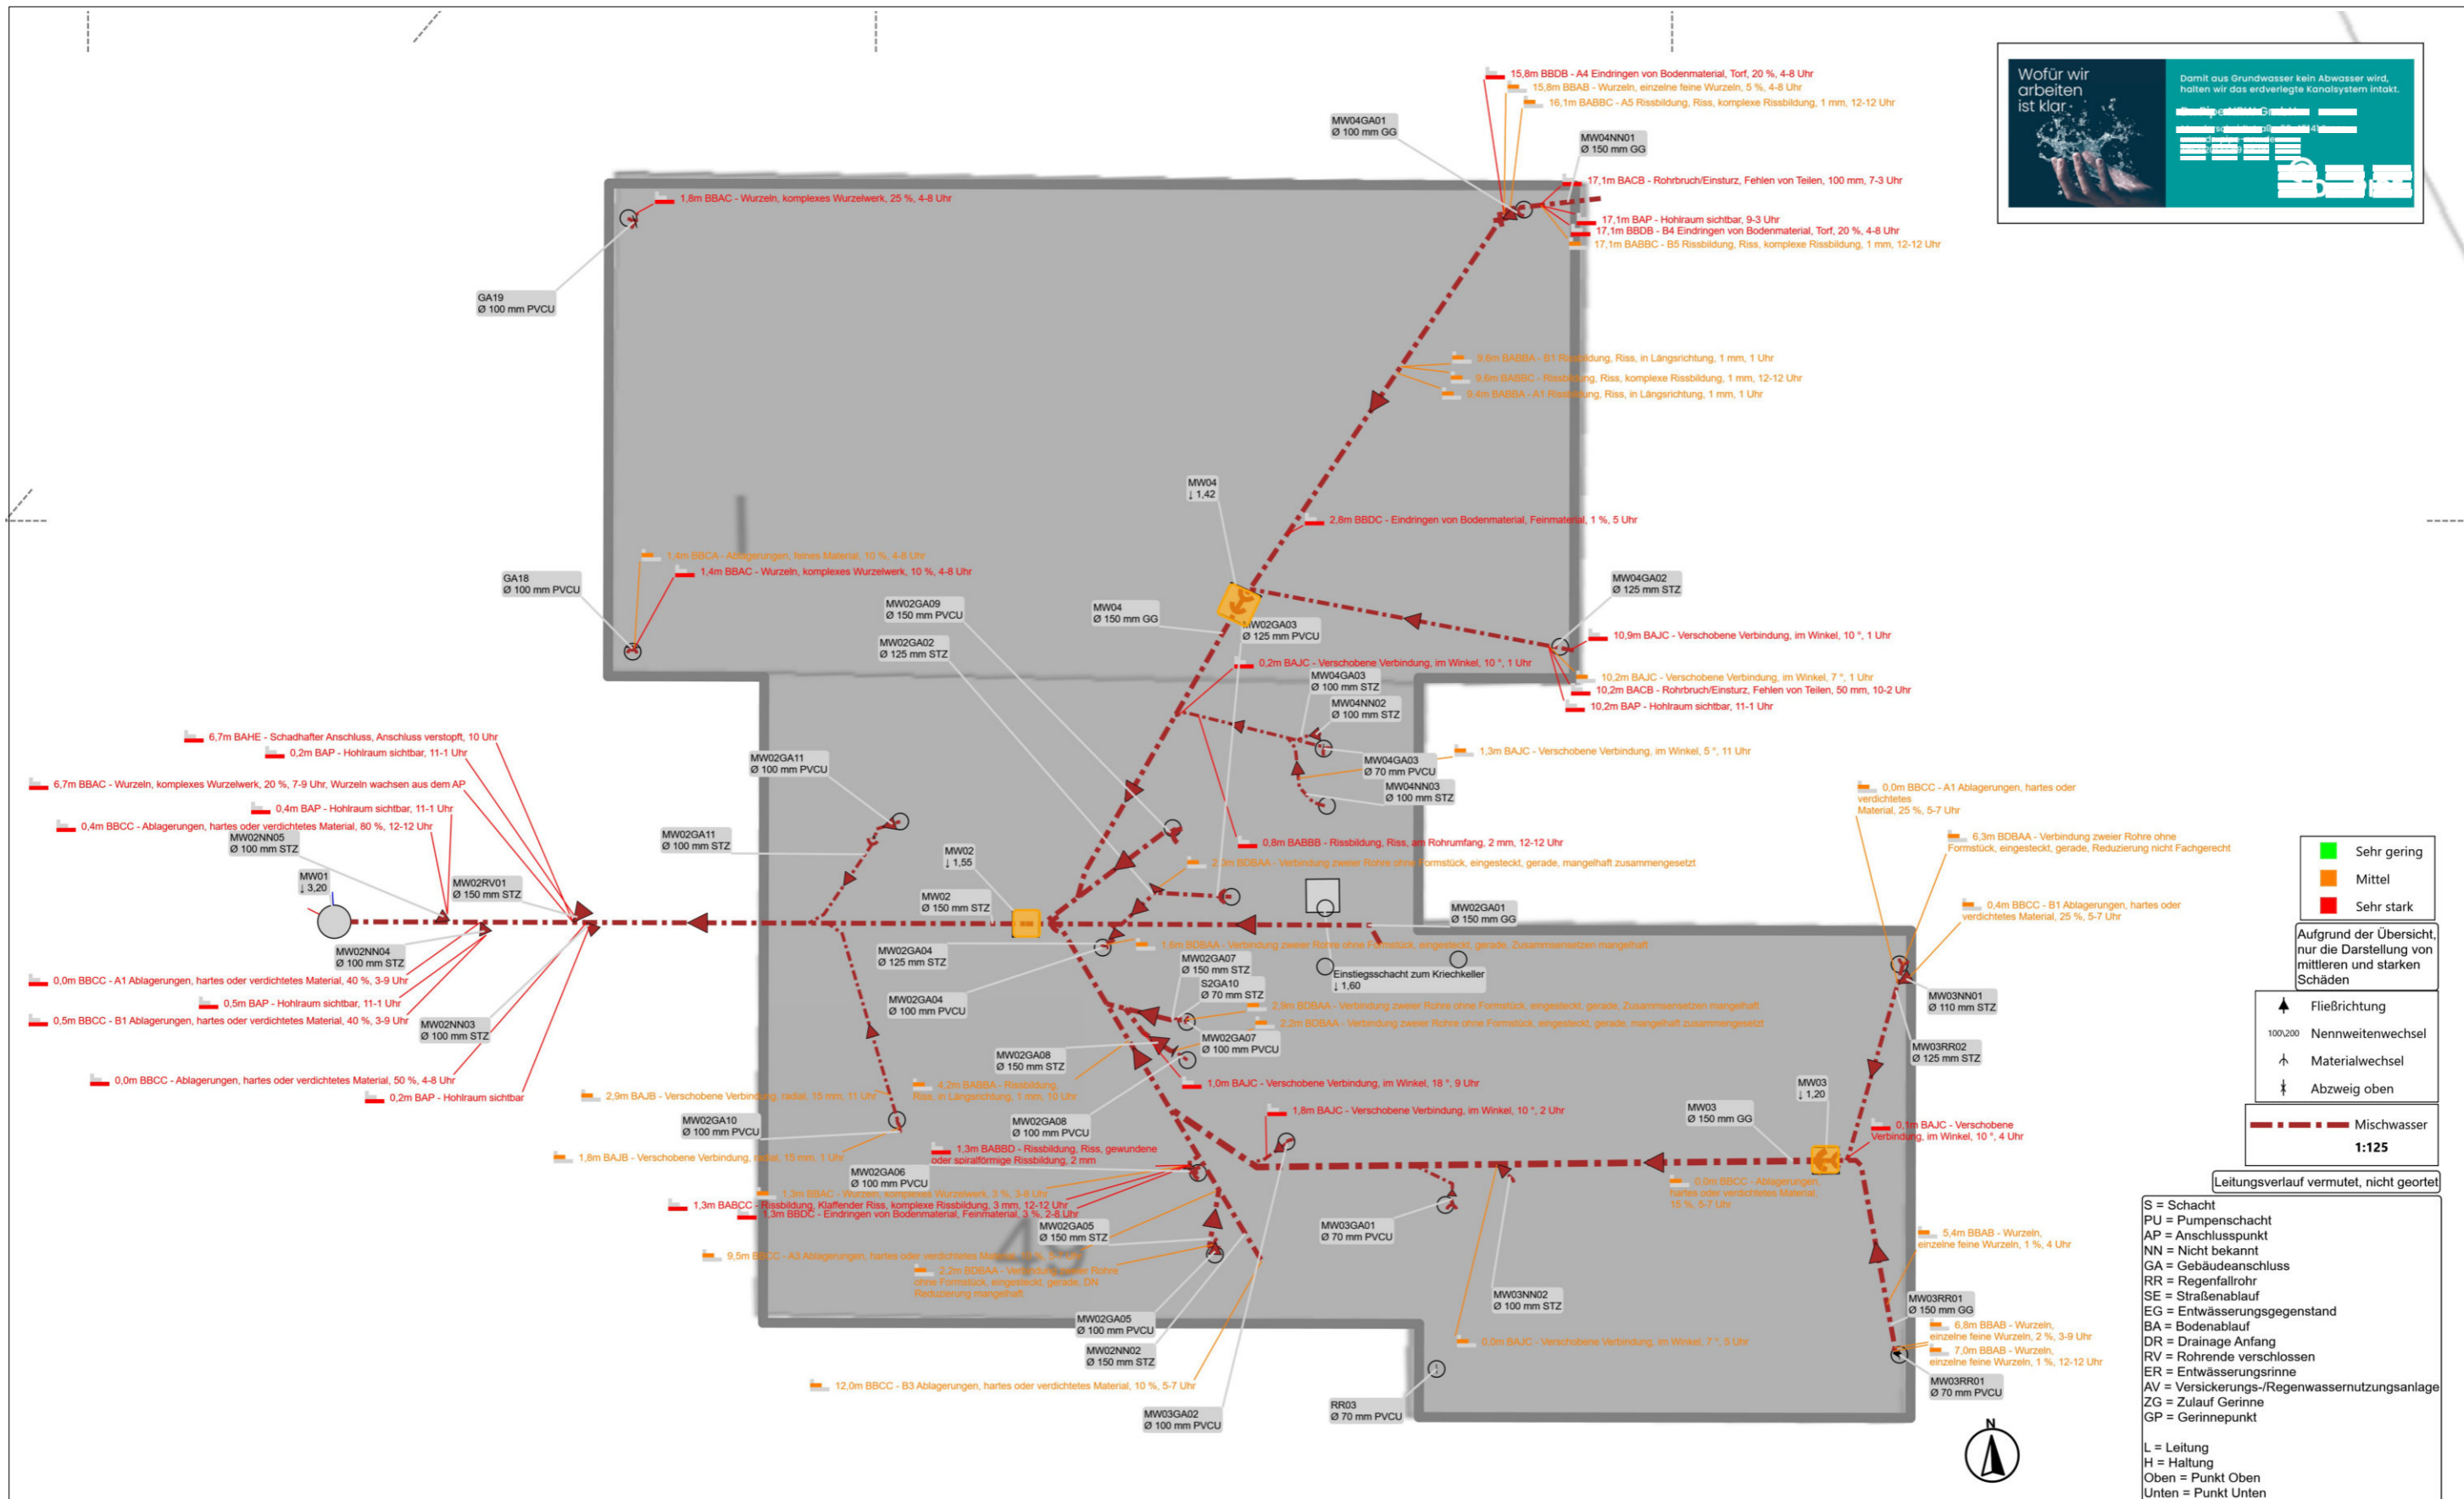
**Sanierung der Turn- und Gymnastikhalle
Reinoldus-Schiller-Gymnasium
Schadensbild Grundleitungen**

Die Untersuchung der Grundleitungen hat ein mittleres bis schweres Schadensbild ergeben, das bei der Sanierung berücksichtigt werden muss. (siehe Seite 22, Schadensbild Grundleitungen)

Die Grundleitungen müssen entsprechend der Untersuchungsergebnisse saniert werden, als Möglichkeit stünde hier der Einsatz von Inlinern zur Verfügung.

- Sanierung der Grundleitungen entsprechend der Schadensermittlung (Seite 22)

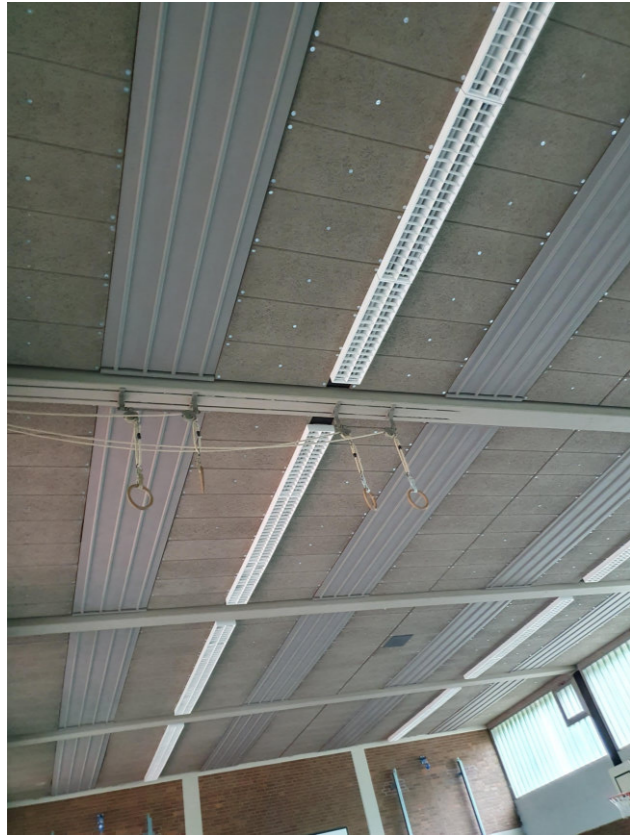
Turnhalle Decke

Die vorh. Abhangdecke aus Heraklithplatten mit einer Holzunterkonstruktion wurde 2017 untersucht. Bei der Untersuchung wurde festgestellt, dass sich Fugen bei den Nagelverbindungen der Holzkonstruktion ausbilden. Des Weiteren wurde empfohlen, alle Schraubverbindungen der Heraklithplatten regelmäßig zu kontrollieren. Daher ist es notwendig, eine neue Systemdecke einzubauen.

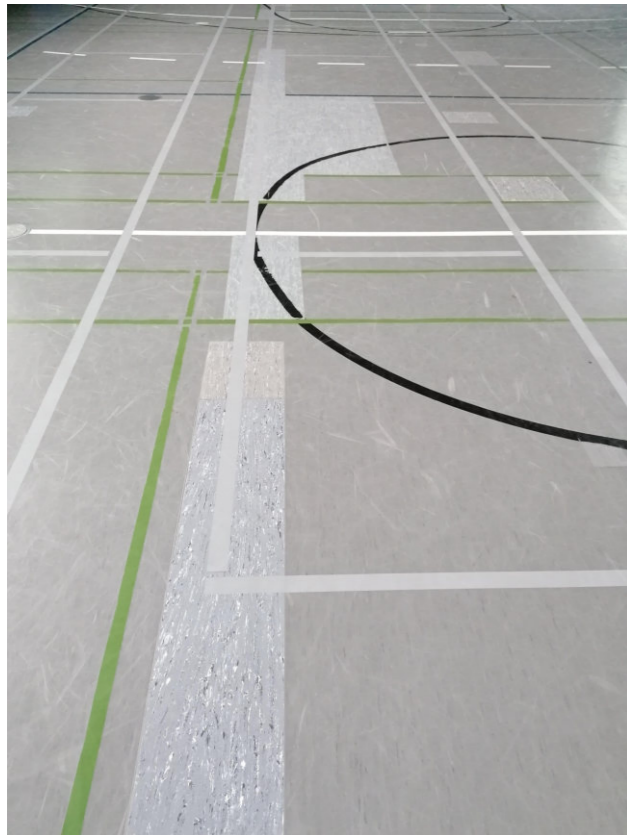
Bodenbelag Turnhalle

Der Sport- und der Gymnastikhallenboden befinden sich in einem schlechten Zustand und weisen zahlreiche Ausbesserungsstellen auf. Die Funktion des Schwingbodens ist in der Turnhalle sowie in der Gymnastikhalle aufgrund des Alters nicht mehr gegeben. Der Oberboden wurde schon an diversen Stellen ausgebessert und. Schweißnähte sind teilweise nicht mehr vorhanden.

Da auch die Dämpfungseigenschaften sehr wahrscheinlich nicht mehr den heutigen Bestimmungen entsprechen, ist dieser dann gegen einen neuen Schwingboden mit PVC-beschichteten Hallenbodenbelag auszutauschen.
