Kurzbericht über die Ersteinschätzung zu möglichen Gebäudeschadstoffen

Ersteinschätzung zu möglichen Gebäudeschadstoffen hinsichtlich der Planung von Rück- bzw. Umbaumaßnahmen

Objekt: WE 844 Turnhalle Reinoldus-Schiller-Gymnasium, Hallerey 49-51, 44149 Dortmund.

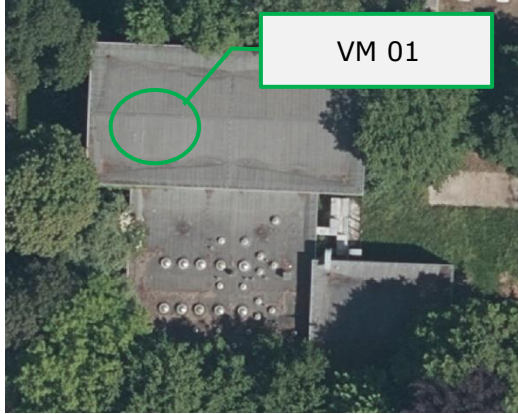
Abbildung 1: VM 01, Dach, Außen, Dachaufbau, Bitumenbahn (Bitumenbahn 2 Asbestproben, 1 PAK Probe)	Abbildung 2: VM 02, Dach, Außen, Dachaufbau, Dämmung/Isolierung (Dampfsperre, falls vorhanden 2 Asbestproben, 1 PAK Probe)

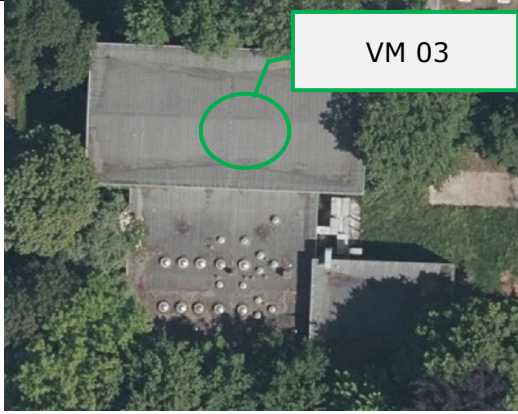
Abbildung 3: VM 03, Dach, Außen, Dachaufbau, Dampfsperre (Dämmung, falls Kork 1 Asbestprobe, 1 PAK Probe)	Abbildung 4: VM 04, Dach, Außen, Dachaufbau, Bitumenbahn (Bitumenbahn 2 Asbestproben, 1 PAK Probe)

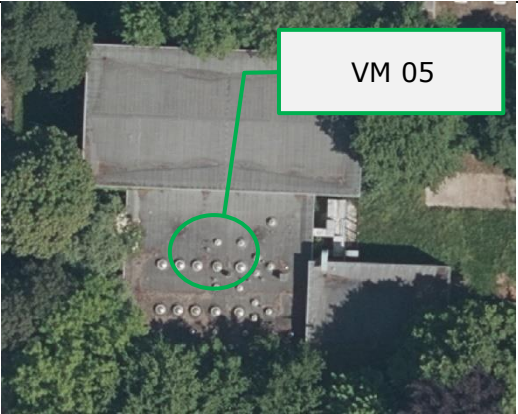
Abbildung 5: VM 05, Dach, Außen, Dachaufbau, Dämmung/Isolierung	Abbildung 6: , VM 06, Dach, Außen, Dachaufbau, Dampfsperre (Dämmung, falls Kork 1 Asbestprobe, 1 PAK Probe)

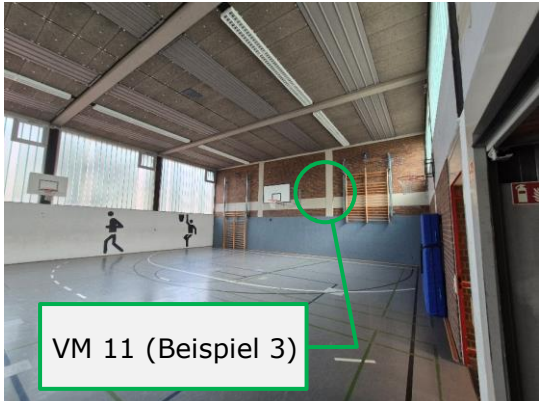
<p>VM 11 (Beispiel 3)</p>

<p>VM 12 (Beispiel 1)</p>
<p>Abbildung 13: VM 11 (Beispiel 3), EG, diverse Räume, Betonstützen, Spachtelmasse (5 Asbestproben (als eine Mischprobe))</p>	<p>Abbildung 14: VM 12 (Beispiel 1), EG, diverse Räume, Wände, Putz (10 Asbestproben (als 2 Mischproben))</p>

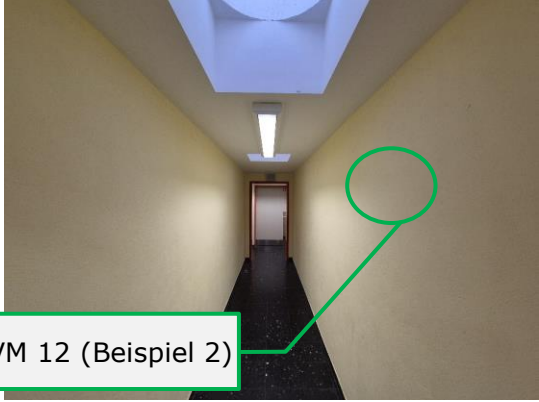
<p>VM 12 (Beispiel 2)</p>

<p>VM 12 (Beispiel 3)</p>
<p>Abbildung 15: VM 12 (Beispiel 2), EG, diverse Räume, Wände, Putz (10 Asbestproben (als 2 Mischproben))</p>	<p>Abbildung 16: VM 12 (Beispiel 3), EG, diverse Räume, Wände, Putz (10 Asbestproben (als 2 Mischproben))</p>

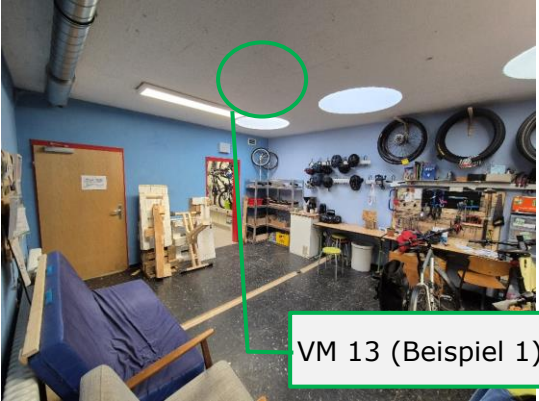
<p>VM 13 (Beispiel 1)</p>

<p>VM 13 (Beispiel 2)</p>
<p>Abbildung 17: VM 13 (Beispiel 1), EG, diverse Räume, Decke, Spachtelmasse (4 Asbestproben (als eine Mischprobe))</p>	<p>Abbildung 18: VM 13 (Beispiel 2), EG, diverse Räume, Decke, Spachtelmasse (4 Asbestproben (als eine Mischprobe))</p>

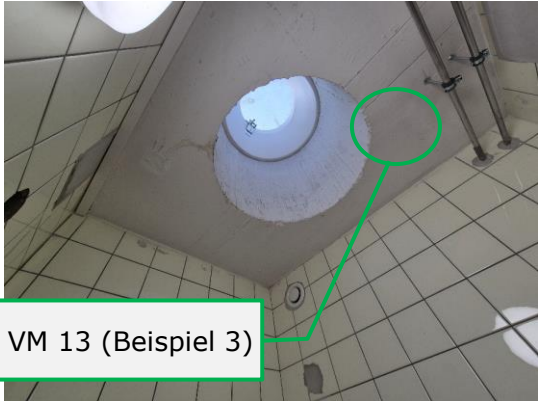
<p>VM 13 (Beispiel 3)</p>

<p>VM 14 (Beispiel 1)</p>
<p>Abbildung 19: VM 13 (Beispiel 3), EG, diverse Räume, Decke, Spachtelmasse (4 Asbestproben (als eine Mischprobe))</p>	<p>Abbildung 20: VM 14 (Beispiel 1), EG, Nassbereiche, Boden, Abdichtungsbahn (Abdichtungsbahn, falls vorhanden 2 Asbestproben, 2 PAK Proben)</p>

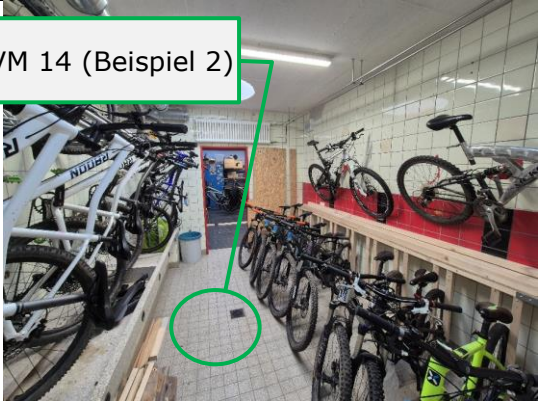
<p>VM 14 (Beispiel 2)</p>

<p>VM 15 (Beispiel 1)</p>
<p>Abbildung 21: VM 14 (Beispiel 2), EG, Nassbereiche, Boden, Abdichtungsbahn (Abdichtungsbahn, falls vorhanden 2 Asbestproben, 2 PAK Proben)</p>	<p>Abbildung 22: VM 15 (Beispiel 1), EG, diverse Räume, Türzargen, Lack (2 PCB-Proben, 2 Schwermetallproben)</p>

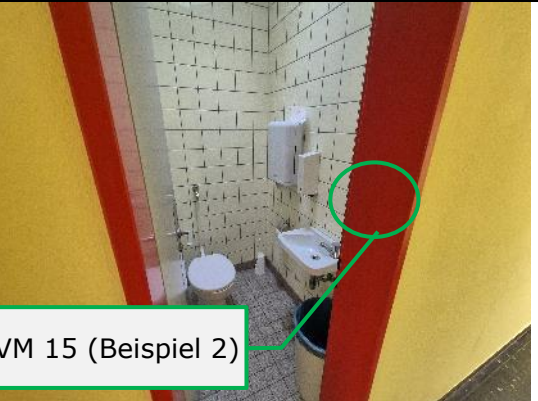
<p>VM 15 (Beispiel 2)</p>

<p>VM 16 (Beispiel 1)</p>
<p>Abbildung 23: VM 15 (Beispiel 2), EG, diverse Räume, Türzargen, Lack (2 PCB-Proben, 2 Schwermetallproben)</p>	<p>Abbildung 24: VM 16 (Beispiel 1), EG, Flure, Gipskartonabhangdecke, Spachtelmasse (5 Asbestproben (als eine Mischprobe))</p>

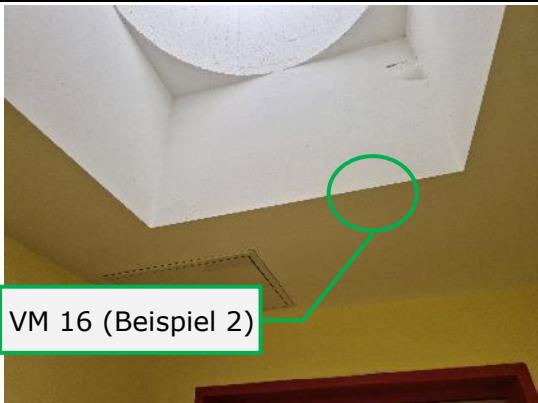
<p>VM 16 (Beispiel 2)</p>

<p>VM 16 (Beispiel 3)</p>
<p>Abbildung 25: VM 16 (Beispiel 2), EG, Flure, Gipskartonabhangdecke, Spachtelmasse (6 Asbestproben (als eine Mischprobe))</p>	<p>Abbildung 26: VM 16 (Beispiel 3), EG, Flure, Gipskartonabhangdecke, Spachtelmasse (7 Asbestproben (als eine Mischprobe))</p>

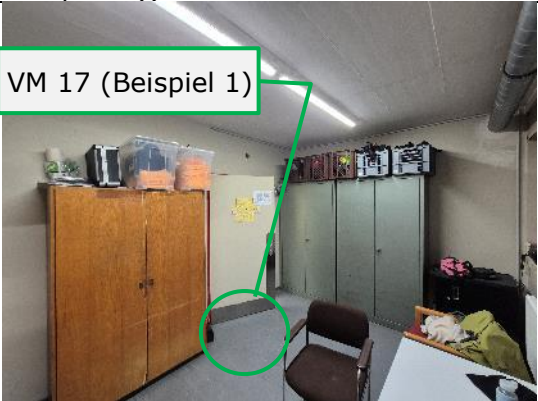
<p>VM 17 (Beispiel 1)</p>

<p>VM 17 (Beispiel 2)</p>
<p>Abbildung 27: VM 17 (Beispiel 1), EG, diverse Räume, Boden, (elastischer) Bodenbelag (3 Asbestproben)</p>	<p>Abbildung 28: VM 17 (Beispiel 2), EG, diverse Räume, Boden, (elastischer) Bodenbelag (3 Asbestproben)</p>

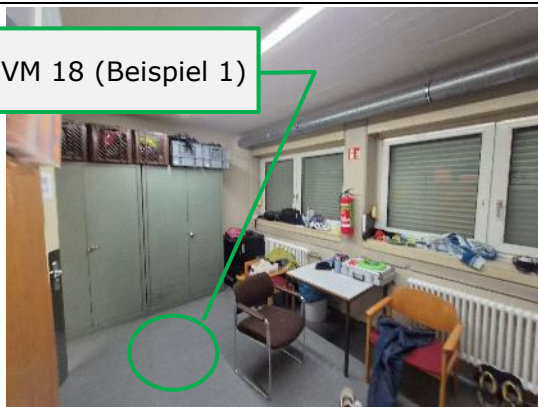
<p>VM 18 (Beispiel 1)</p>

<p>VM 18 (Beispiel 2)</p>
<p>Abbildung 29: VM 18 (Beispiel 1), EG, diverse Räume, Boden, Ausgleichsspachtel (5 Asbestproben (als eine Mischprobe))</p>	<p>Abbildung 30: VM 18 (Beispiel 2), EG, diverse Räume, Boden, Ausgleichsspachtel (5 Asbestproben (als eine Mischprobe))</p>

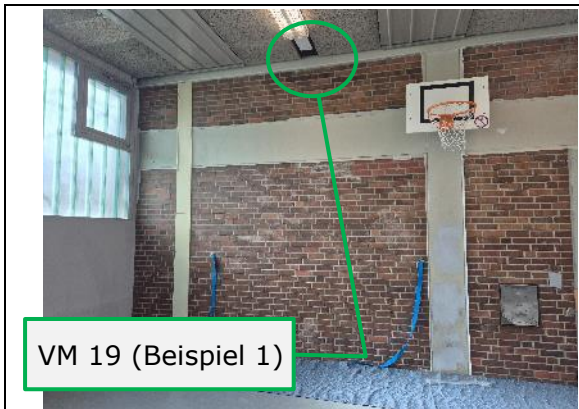
Abbildung 31: VM 19 (Beispiel 1), EG, Hallen, Decke unter Deckenleuchten, Faserplatte (1 Asbestprobe)

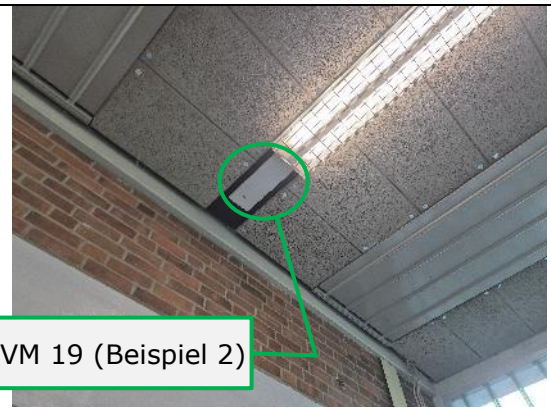
Abbildung 32: VM 19 (Beispiel 2), EG, Hallen, Decke unter Deckenleuchten, Faserplatte (1 Asbestprobe)

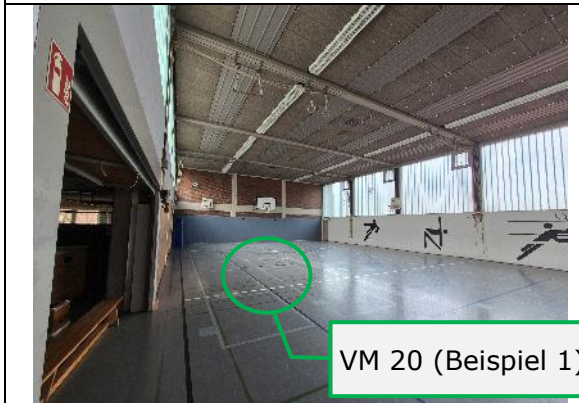
Abbildung 33: VM 20 (Beispiel 1), EG, Hallen, unter Schwingboden, ggf. Abdichtungsbahn oder ähnliches (2 Proben, falls auffälliges Bauteil)

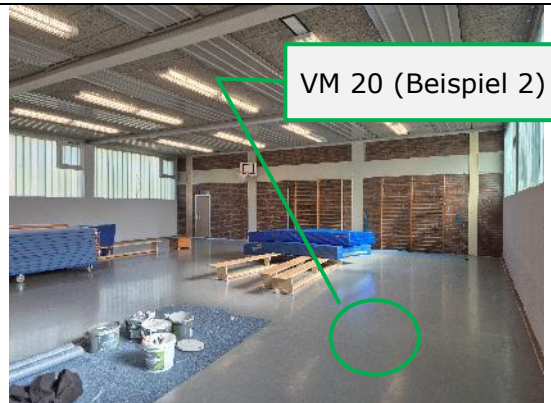
Abbildung 34: VM 20 (Beispiel 2), EG, Hallen, unter Schwingboden, ggf. Abdichtungsbahn oder ähnliches (2 Proben, falls auffälliges Bauteil)

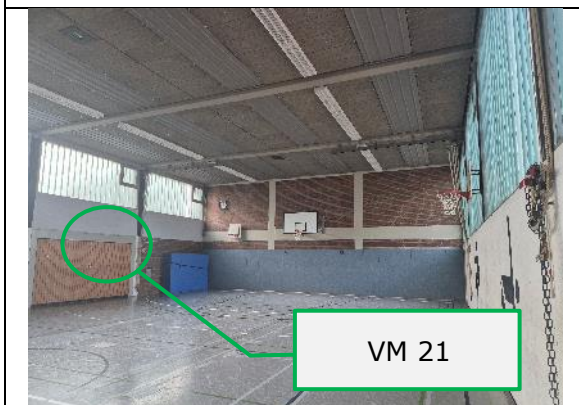
Abbildung 35: VM 21, EG, Hallen, Tor Geräteraum, Zarge, PCB, Schwermetalle (1 PCB-Probe, Schwermetallprobe)
