# Gutachten

Stadt Dortmund, Objekt B 1 - Haltestellenverlegung

Zum Zustand, zur Verkehrssicherheit und zur Erhaltenswürdigkeit  
von ausgewählten Bäumen im Zusammenhang mit der Verlegung  
von Haltestellen des öffentlichen Nahverkehrs

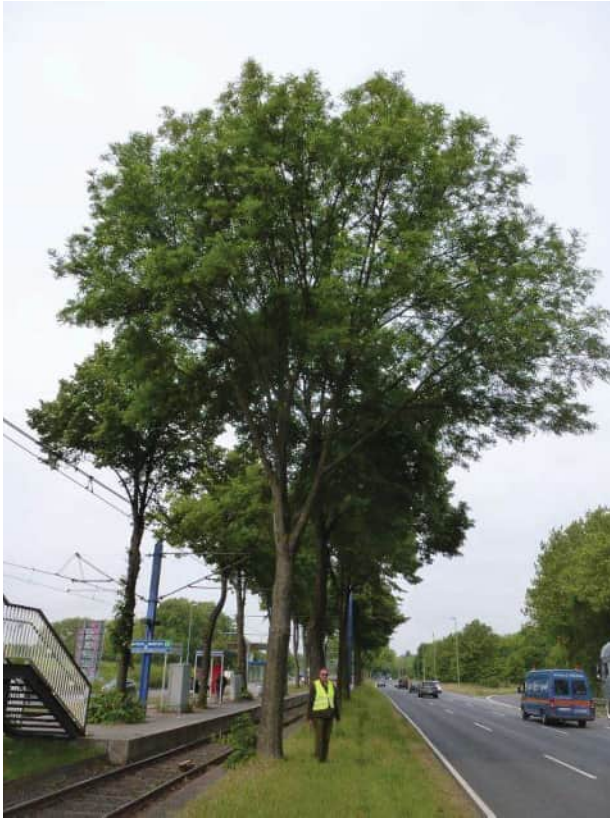
Foto 134:  
Übersicht. Baum 1 am Standort Stadtkrone Ost.

| Baum-Nr. | Baumart | Stamm<br>Ø | Baum-<br>höhe | Kronen-<br>ansatz | Kronen<br>Ø | Vitalität | Zustand | Erhalt | Reststand-<br>zeit | Vorschäden/ Empfehlungen (fett gedruckt) |
|---|---|---|---|---|---|---|---|---|---|---|
| 1 | Esche | 48 cm | 15 m | 4 m | 10 m | 2 | 1 | Ja | > 10 Jahre | Keine |

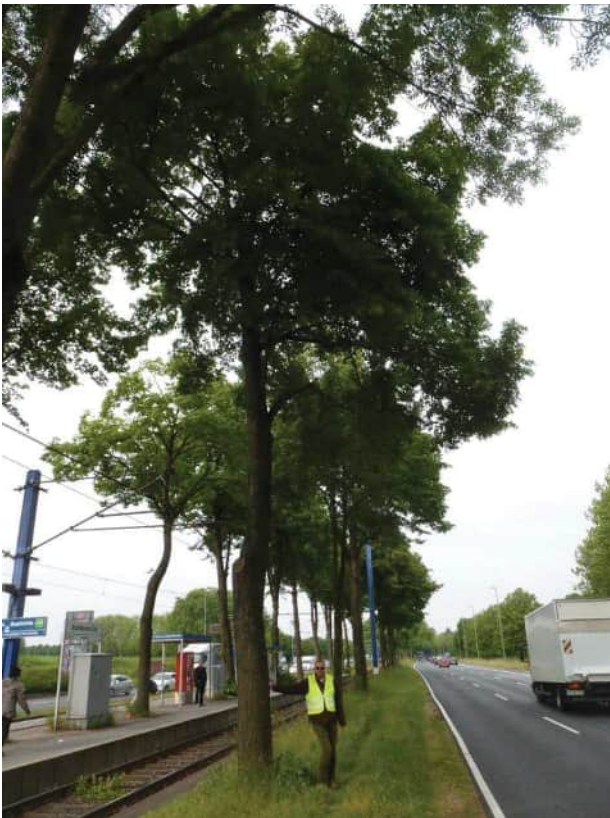
Foto 135:  
Übersicht. Baum 2 am Standort Stadtkrone Ost.

| Baum-Nr. | Baumart | Stamm<br>Ø | Baum-<br>höhe | Kronen-<br>ansatz | Kronen<br>Ø | Vitalität | Zustand | Erhalt | Reststand-<br>zeit | Vorschäden/ Empfehlungen (fett gedruckt) |
|---|---|---|---|---|---|---|---|---|---|---|
| 2 | Winter-<br>Linde | 55 cm | 18 m | 8 m | 15 m | 2 | 1 | Ja | > 10 Jahre | 2x große Astungswunden (in ca. 3-3,5 m Höhe) |

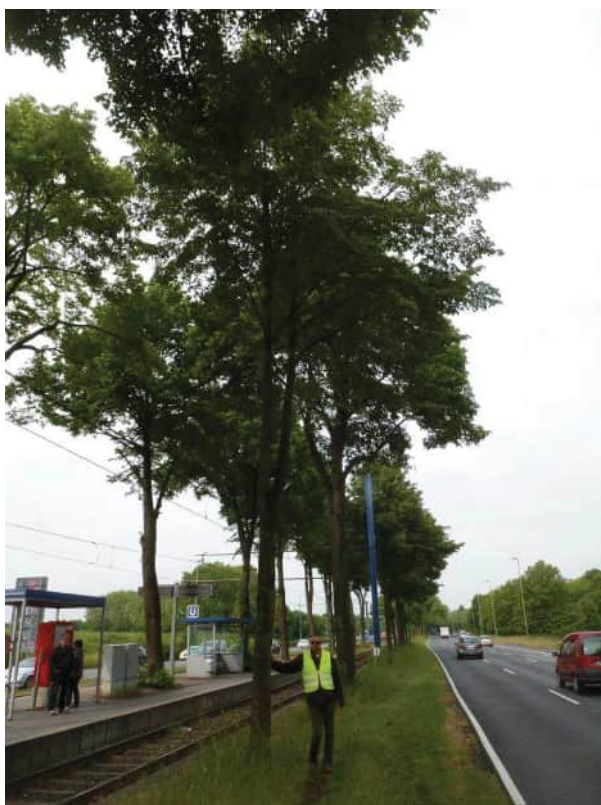
Foto 136:  
Übersicht. Baum 3 am Standort Stadtkrone Ost.

| Baum-Nr. | Baumart | Stamm<br>Ø | Baum-<br>höhe | Kronen-<br>ansatz | Kronen<br>Ø | Vitalität | Zustand | Erhalt | Reststand-<br>zeit | Vorschäden/ Empfehlungen (fett gedruckt) |
|---|---|---|---|---|---|---|---|---|---|---|
| 3 | Winter-<br>Linde | 29 cm | 18 m | 3,5 m | 8 m | 2 | 2 | Ja | > 10 Jahre | Zwiesel am Kronenansatz, Stammschaden (50 x 20 cm) |

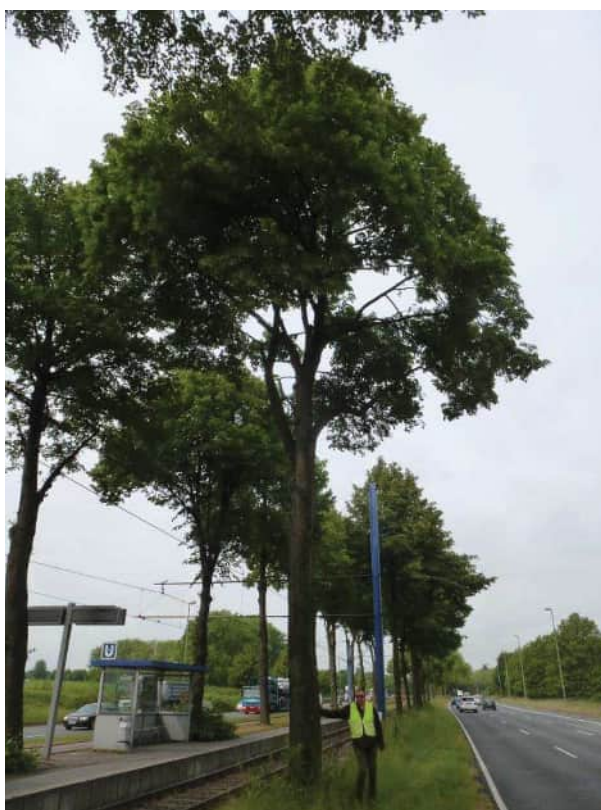
Foto 137:  
Übersicht. Baum 4 am Standort Stadtkrone Ost.

| Baum-Nr. | Baumart | Stamm<br>Ø | Baum-<br>höhe | Kronen-<br>ansatz | Kronen<br>Ø | Vitalität | Zustand | Erhalt | Reststand-<br>zeit | Vorschäden/ Empfehlungen (fett gedruckt) |
|---|---|---|---|---|---|---|---|---|---|---|
| 4 | Krim-<br>Linde | 56 cm | 19 m | 5,5 m | 10 m | 2 | 2 | Ja | > 10 Jahre | Zwiesel am Kronenansatz, Astungswunden mit Höhlungen |

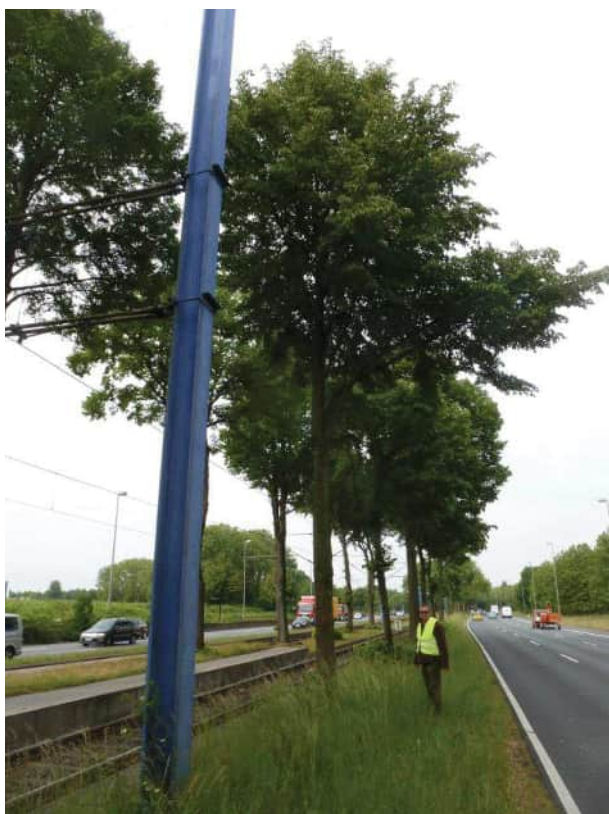
Foto 138:  
Übersicht. Baum 5 am Standort Stadtkrone Ost.

| Baum-Nr. | Baumart | Stamm<br>Ø | Baum-<br>höhe | Kronen-<br>ansatz | Kronen<br>Ø | Vitalität | Zustand | Erhalt | Reststand-<br>zeit | Vorschäden/ Empfehlungen (fett gedruckt) |
|---|---|---|---|---|---|---|---|---|---|---|
| 5 | Winter-<br>Linde | 32 cm | 17 m | 5 m | 9 m | 2 | 1 | Ja | > 20 Jahre | Astungswunden |

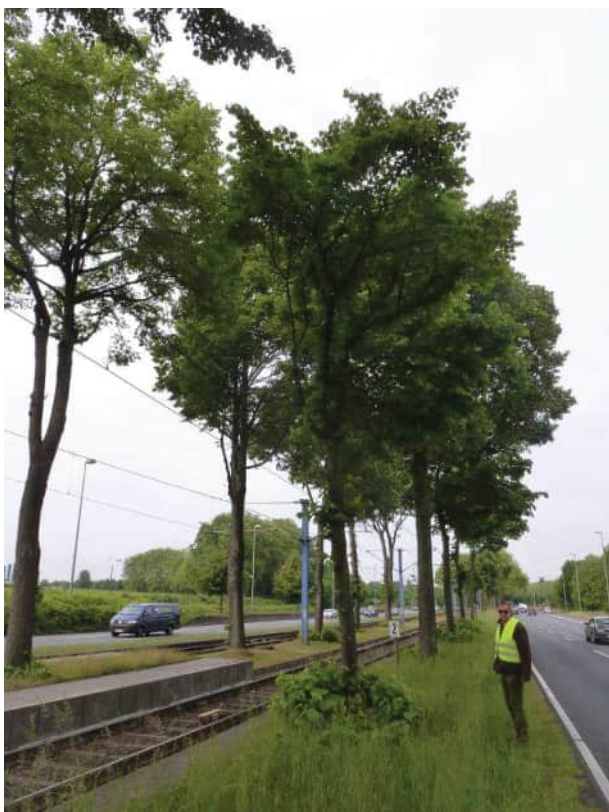
Foto 139:  
Übersicht. Baum 6 am Standort Stadtkrone Ost.

| Baum-Nr. | Baumart | Stamm<br>Ø | Baum-<br>höhe | Kronen-<br>ansatz | Kronen<br>Ø | Vitalität | Zustand | Erhalt | Reststand-<br>zeit | Vorschäden/ Empfehlungen (fett gedruckt) |
|---|---|---|---|---|---|---|---|---|---|---|
| 6 | Linde | 25 cm | 11 m | 4 m | 8 m | 2 | 1 | Ja | > 20 Jahre | Stockastriebe, Astungswunden |

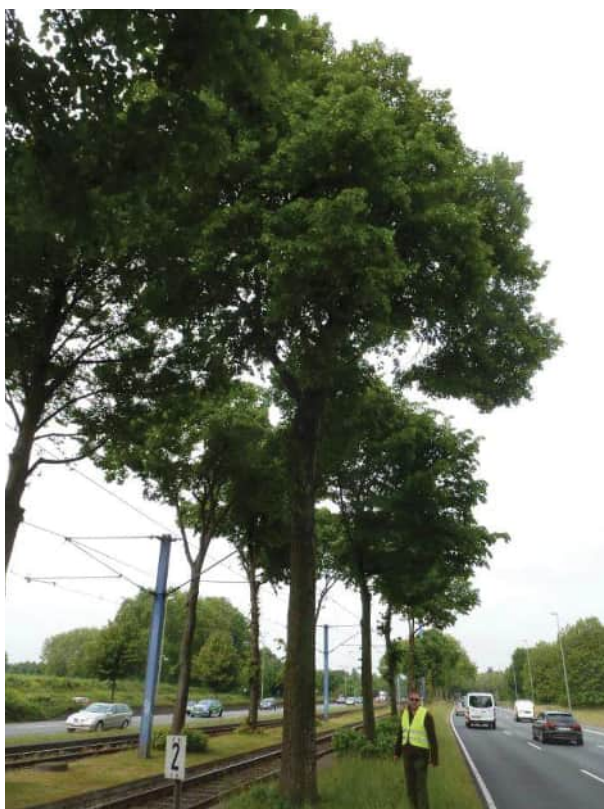
Foto 140:  
Übersicht. Baum 7 am Standort Stadtkrone Ost.

| Baum-Nr. | Baumart | Stamm<br>Ø | Baum-<br>höhe | Kronen-<br>ansatz | Kronen<br>Ø | Vitalität | Zustand | Erhalt | Reststand-<br>zeit | Vorschäden/ Empfehlungen (fett gedruckt) |
|---|---|---|---|---|---|---|---|---|---|---|
| 7 | Winter-<br>Linde | 52 cm | 18 m | 6,5 m | 12 m | 2 | 2 | Ja | > 10 Jahre | Astungswunden mit Morschungen |

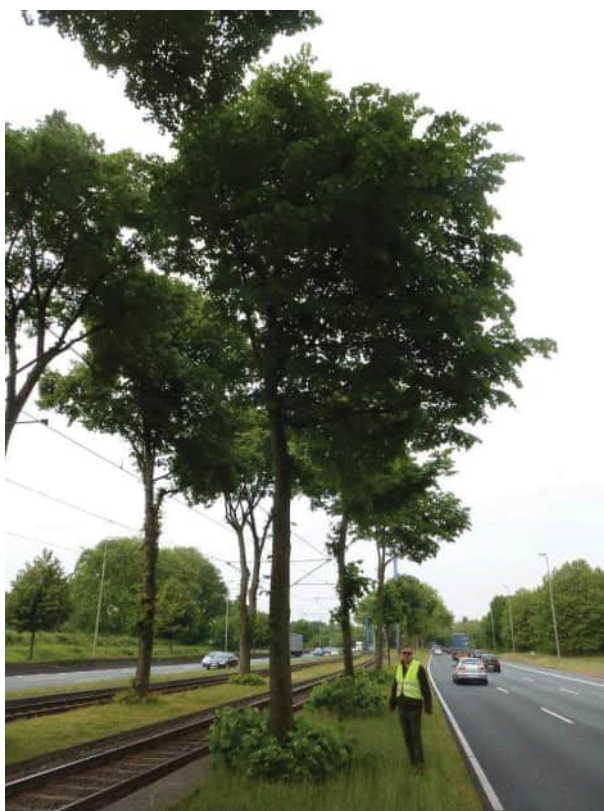
Foto 141:  
Übersicht. Baum 8 am Standort Stadtkrone Ost.

| Baum-Nr. | Baumart | Stamm<br>Ø | Baum-<br>höhe | Kronen-<br>ansatz | Kronen<br>Ø | Vitalität | Zustand | Erhalt | Reststand-<br>zeit | Vorschäden/ Empfehlungen (fett gedruckt) |
|---|---|---|---|---|---|---|---|---|---|---|
| 8 | Linde | 36 cm | 11 m | 5,5 m | 7 m | 2 | 1 | Ja | > 20 Jahre | Stockastriebe, Astungswunden |

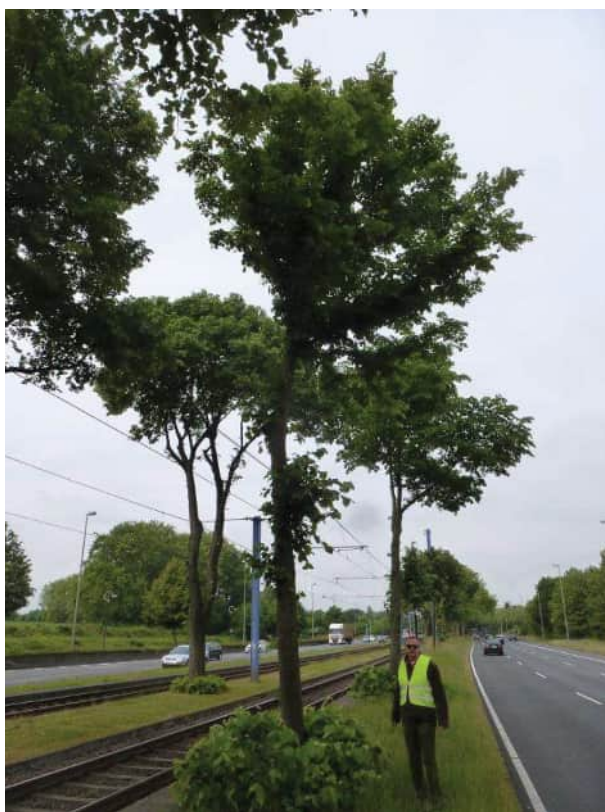
Foto 142:  
Übersicht. Baum 9 am Standort Stadtkrone Ost.

| Baum-Nr. | Baumart | Stamm<br>Ø | Baum-<br>höhe | Kronen-<br>ansatz | Kronen<br>Ø | Vitalität | Zustand | Erhalt | Reststand-<br>zeit | Vorschäden/ Empfehlungen (fett gedruckt) |
|---|---|---|---|---|---|---|---|---|---|---|
| 9 | Linde | 30 cm | 10 m | 6,5 m | 6 m | 2 | 1 | Ja | > 20 Jahre | Stock- und Stammaustriebe, Astungswunden |

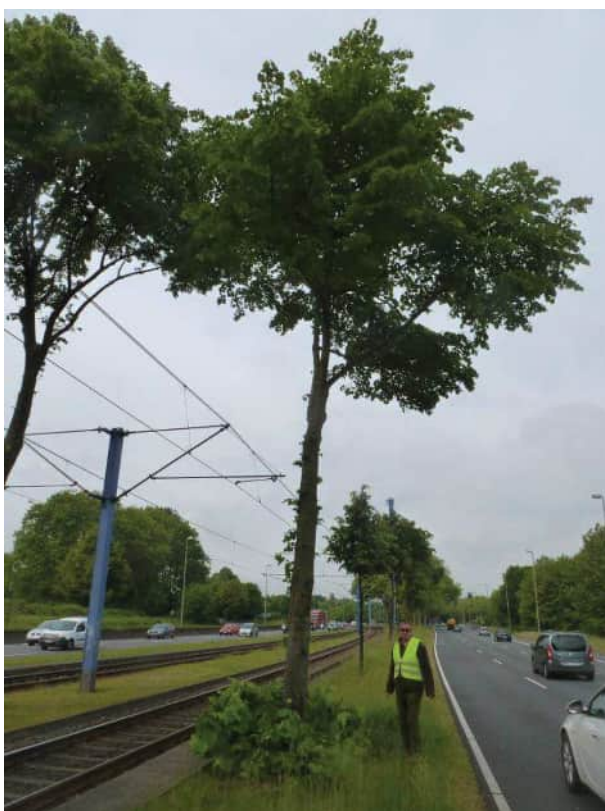
Foto 143:  
Übersicht. Baum 10 am Standort Stadtkrone Ost.

| Baum-Nr. | Baumart | Stamm<br>Ø | Baum-<br>höhe | Kronen-<br>ansatz | Kronen<br>Ø | Vitalität | Zustand | Erhalt | Reststand-<br>zeit | Vorschäden/ Empfehlungen (fett gedruckt) |
|---|---|---|---|---|---|---|---|---|---|---|
| 10 | Linde | 36 cm | 11 m | 5,5 m | 6 m | 2 | 2 | Ja | > 10 Jahre | Stockastriebe, 2x Stammschaden |

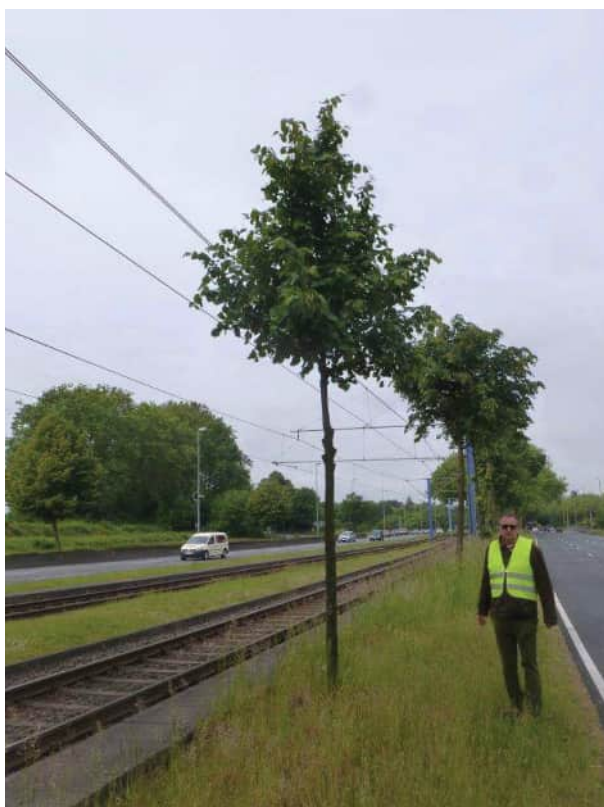
Foto 144:  
Übersicht. Baum 11 am Standort Stadtkrone Ost.

| Baum-Nr. | Baumart | Stamm<br>Ø | Baum-<br>höhe | Kronen-<br>ansatz | Kronen<br>Ø | Vitalität | Zustand | Erhalt | Reststand-<br>zeit | Vorschäden/ Empfehlungen (fett gedruckt) |
|---|---|---|---|---|---|---|---|---|---|---|
| 11 | Winter-<br>Linde | 10 cm | 5 m | 3 m | 2,5 m | 2 | 1 | Ja | > 20 Jahre | Stockastriebe, Astungswunden |

Bei dem Baum 11 handelt es sich um einen Jungbaum, der verpflanzt werden könnte. Grundsätzlich sind alle Jungbäume bis etwa zum 10. bis 15. Standjahr ohne größere Probleme mit der entsprechenden Tech-

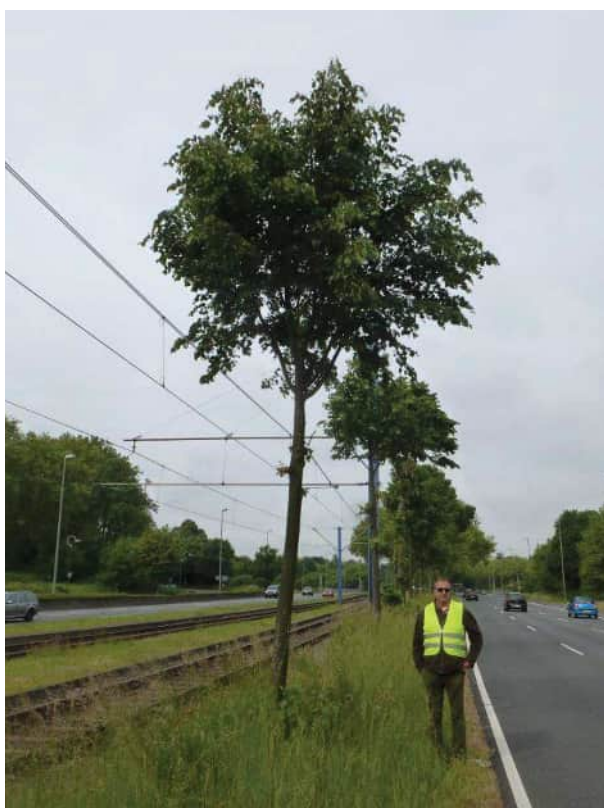
Foto 145:  
Übersicht. Baum 12 am Standort Stadtkrone Ost.

| Baum-Nr. | Baumart | Stamm<br>Ø | Baum-<br>höhe | Kronen-<br>ansatz | Kronen<br>Ø | Vitalität | Zustand | Erhalt | Reststand-<br>zeit | Vorschäden/ Empfehlungen (fett gedruckt) |
|---|---|---|---|---|---|---|---|---|---|---|
| 12 | Winter-Linde | 17 cm | 8 m | 4 m | 3 m | 2 | 1 | Ja | > 20 Jahre | Stockaustriebe, Astungswunden |

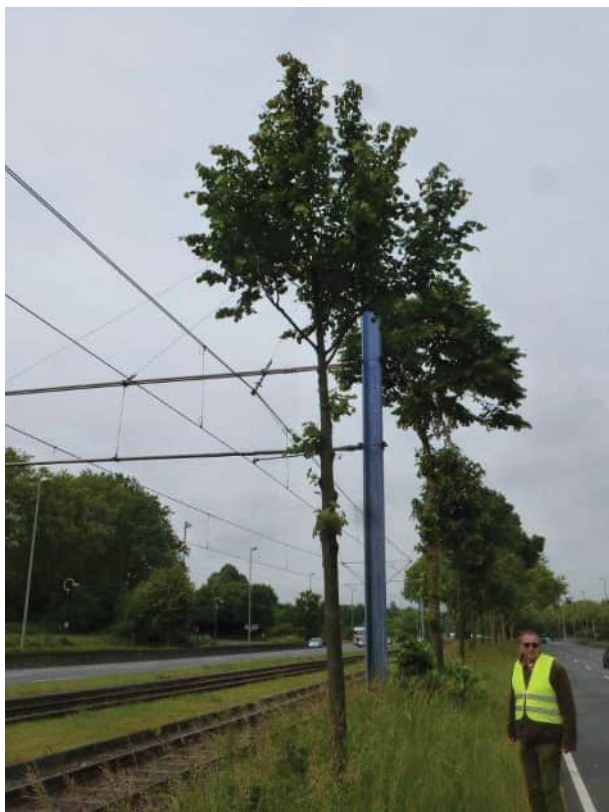
Foto 146:  
Übersicht. Baum 13 am Standort Stadtkrone Ost.

| Baum-Nr. | Baumart | Stamm<br>Ø | Baum-<br>höhe | Kronen-<br>ansatz | Kronen<br>Ø | Vitalität | Zustand | Erhalt | Reststand-<br>zeit | Vorschäden/ Empfehlungen (fett gedruckt) |
|---|---|---|---|---|---|---|---|---|---|---|
| 13 | Winter-Linde | 17 cm | 9 m | 4,5 m | 3 m | 2 | 1 | Ja | > 20 Jahre | Astungswunden |

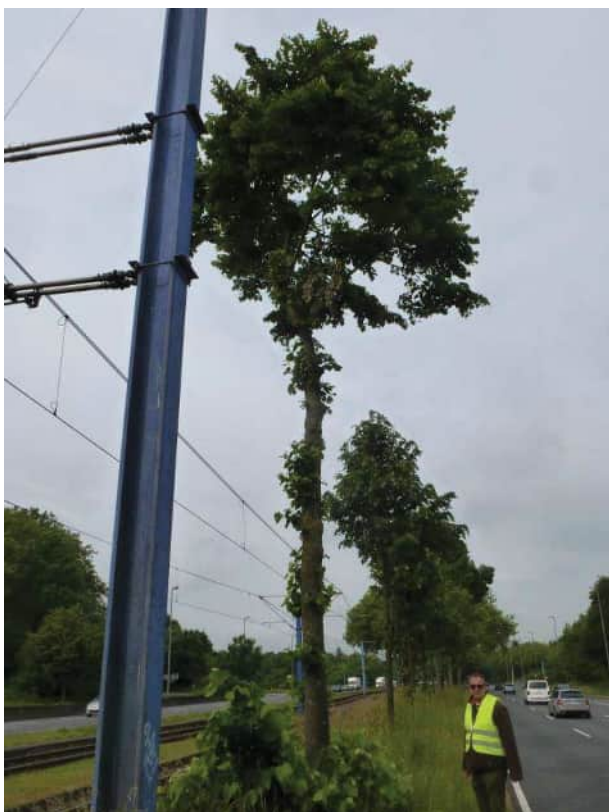
Foto 147:  
Übersicht. Baum 14 am Standort Stadtkrone Ost.

| Baum-Nr. | Baumart | Stamm<br>Ø | Baum-<br>höhe | Kronen-<br>ansatz | Kronen<br>Ø | Vitalität | Zustand | Erhalt | Reststand-<br>zeit | Vorschäden/ Empfehlungen (fett gedruckt) |
|---|---|---|---|---|---|---|---|---|---|---|
| 14 | Linde | 27 cm | 11 m | 7 m | 4 m | 2 | 1 | Ja | > 20 Jahre | Stockaustriebe, Astungswunden |

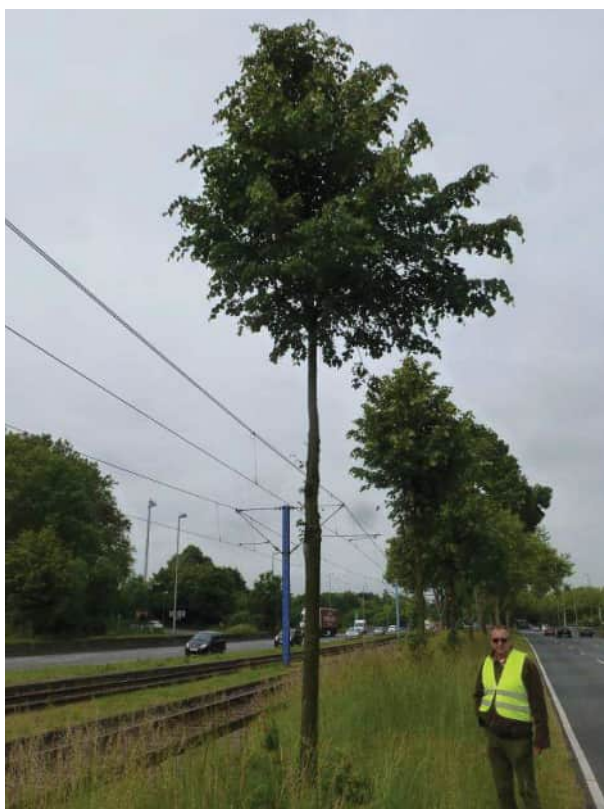
Foto 148:  
Übersicht. Baum 15 am Standort Stadtkrone Ost.

| Baum-Nr. | Baumart | Stamm<br>Ø | Baum-<br>höhe | Kronen-<br>ansatz | Kronen<br>Ø | Vitalität | Zustand | Erhalt | Reststand-<br>zeit | Vorschäden/ Empfehlungen (fett gedruckt) |
|---|---|---|---|---|---|---|---|---|---|---|
| 15 | Winter-Linde | 16 cm | 9 m | 5,5 m | 3,5 m | 2 | 1 | Ja | > 20 Jahre | Astungswunden |

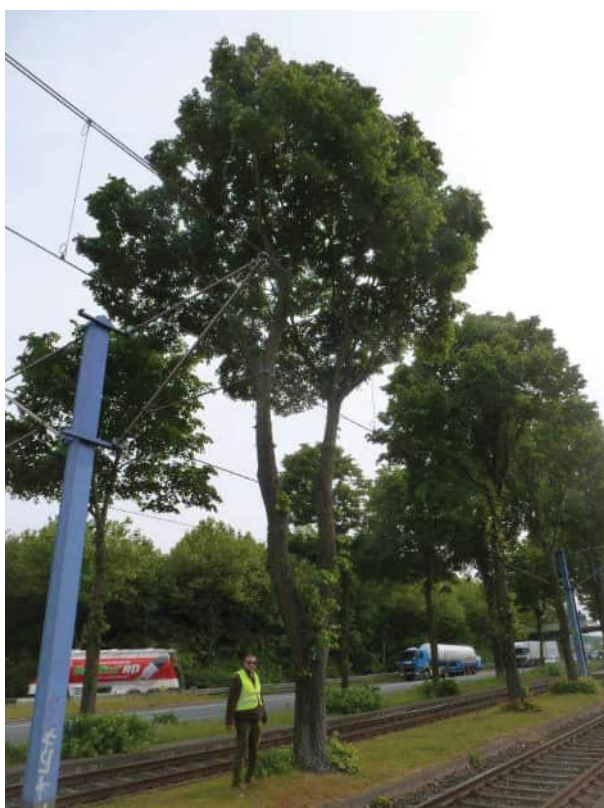
Foto 149:  
Übersicht. Baum 16 am Standort Stadtkrone Ost.

| Baum-Nr. | Baumart | Stamm<br>Ø | Baum-<br>höhe | Kronen-<br>ansatz | Kronen<br>Ø | Vitalität | Zustand | Erhalt | Reststand-<br>zeit | Vorschäden/ Empfehlungen (fett gedruckt) |
|---|---|---|---|---|---|---|---|---|---|---|
| 16 | Winter-Linde | 55 cm | 16 m | 2,5 m | 9 m | 2 | 1 | Ja | > 20 Jahre | Zwiesel am Kronenansatz, Stockaustriebe, Astungswunden |

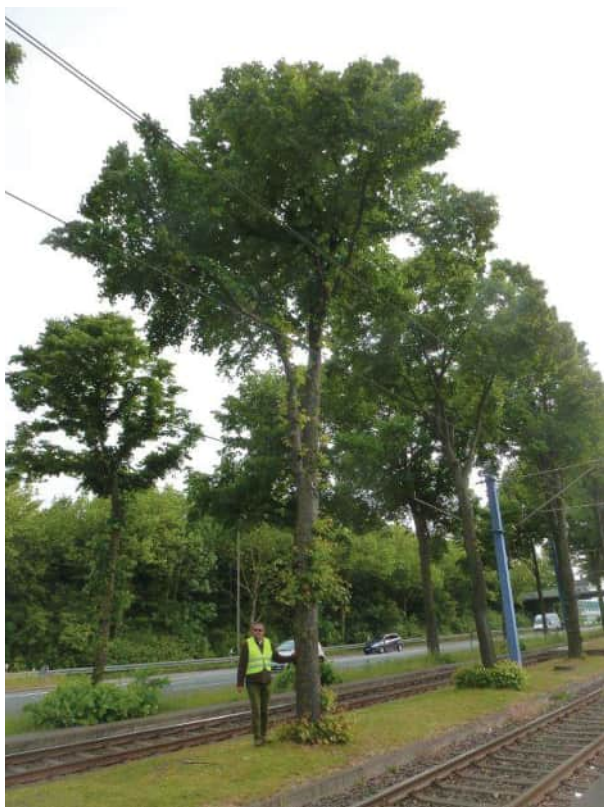
Foto 150:  
Übersicht. Baum 17 am Standort Stadtkrone Ost.

| Baum-Nr. | Baumart | Stamm<br>Ø | Baum-<br>höhe | Kronen-<br>ansatz | Kronen<br>Ø | Vitalität | Zustand | Erhalt | Reststand-<br>zeit | Vorschäden/ Empfehlungen (fett gedruckt) |
|---|---|---|---|---|---|---|---|---|---|---|
| 17 | Winter-Linde | 40 cm | 18 m | 4,5 m | 10 m | 2 | 1 | Ja | > 20 Jahre | Astungswunden mit Höhlung, Zwiesel am Kronenansatz |

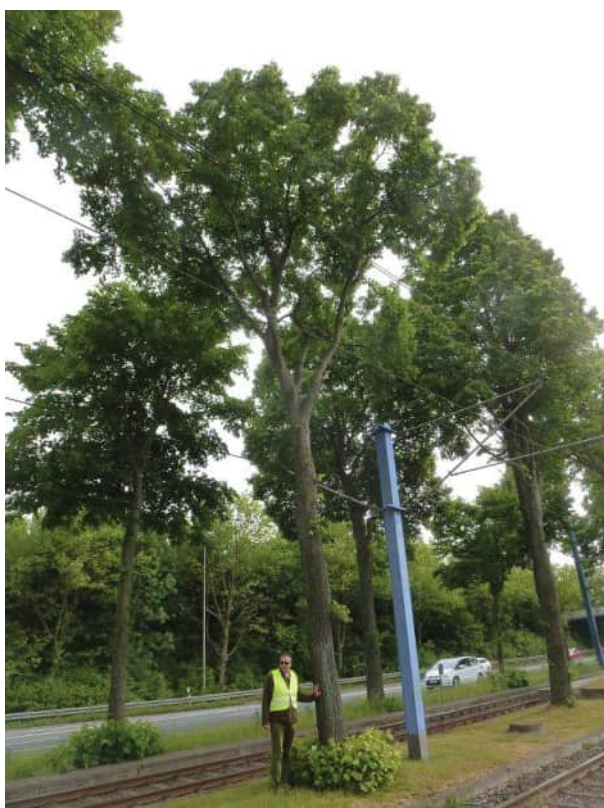
Foto 151:  
Übersicht. Baum 18 am Standort Stadtkrone Ost.

| Baum-Nr. | Baumart | Stamm<br>Ø | Baum-<br>höhe | Kronen-<br>ansatz | Kronen<br>Ø | Vitalität | Zustand | Erhalt | Reststand-<br>zeit | Vorschäden/ Empfehlungen (fett gedruckt) |
|---|---|---|---|---|---|---|---|---|---|---|
| 18 | Winter-Linde | 40 cm | 19 m | 8 m | 10 m | 2 | 1 | Ja | > 20 Jahre | Stockaustriebe, Astungswunden |

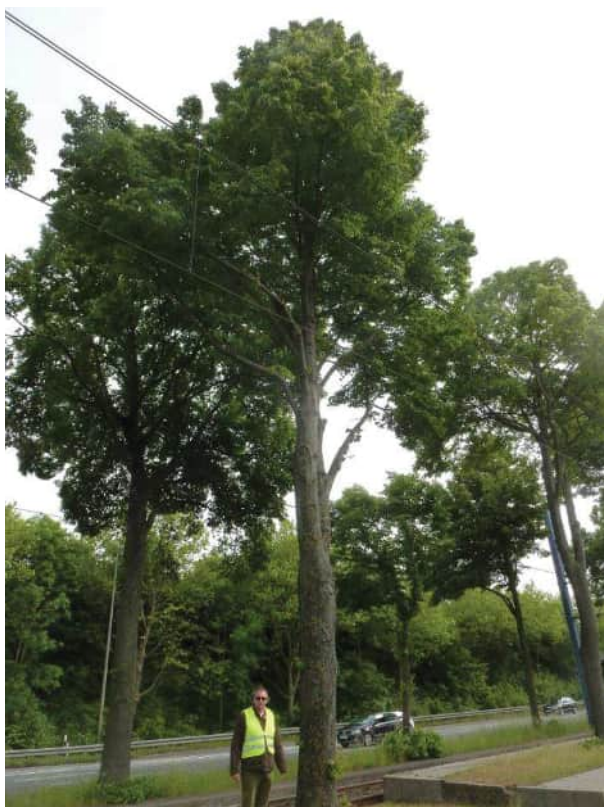
Foto 152:  
Übersicht. Baum 19 am Standort Stadtkrone Ost.

| Baum-Nr. | Baumart | Stamm<br>Ø | Baum-<br>höhe | Kronen-<br>ansatz | Kronen<br>Ø | Vitalität | Zustand | Erhalt | Reststand-<br>zeit | Vorschäden/ Empfehlungen (fett gedruckt) |
|---|---|---|---|---|---|---|---|---|---|---|
| 19 | Winter-Linde | 51 cm | 21 m | 4 m | 10 m | 2 | 1 | Ja | > 10 Jahre | Zwiesel am Kronenansatz, Astungswunden, Kronensicherung vorhanden |

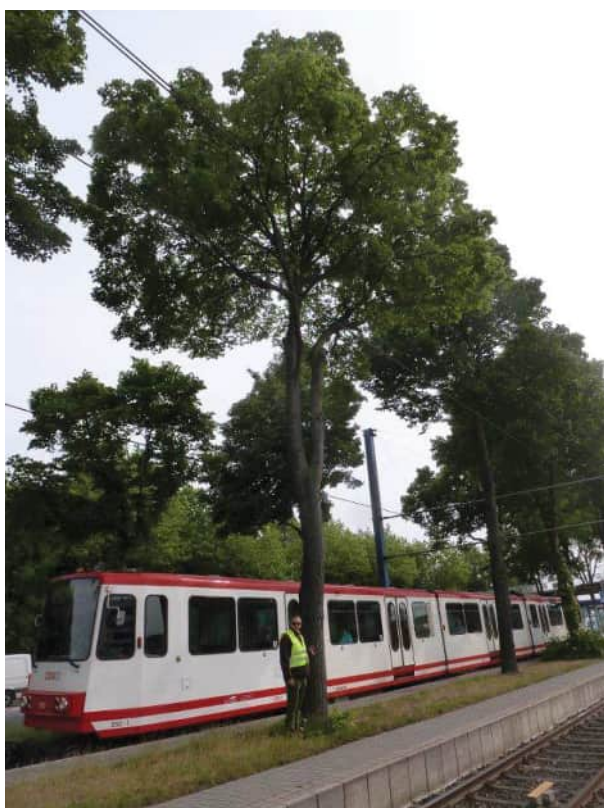
Foto 153:  
Übersicht. Baum 20 am Standort Stadtkrone Ost.

| Baum-Nr. | Baumart | Stamm<br>Ø | Baum-<br>höhe | Kronen-<br>ansatz | Kronen<br>Ø | Vitalität | Zustand | Erhalt | Reststand-<br>zeit | Vorschäden/ Empfehlungen (fett gedruckt) |
|---|---|---|---|---|---|---|---|---|---|---|
| 20 | Winter-Linde | 45 cm | 20 m | 4 m | 9 m | 3 | 1 | Ja | > 10 Jahre | Zwiesel am Kronenansatz mit Rindenauffälligkeiten, Kronensicherung vorhanden, Baumscheibenabdeckung angehoben |

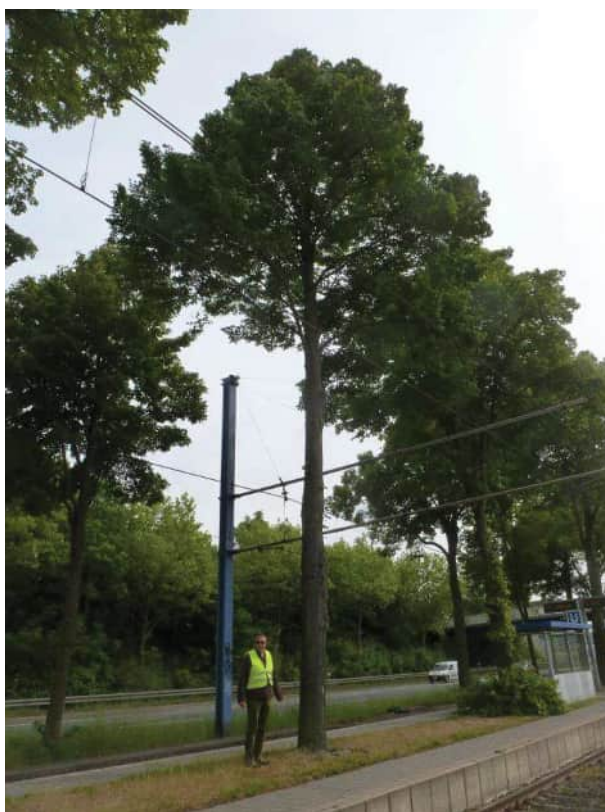
Foto 154:  
Übersicht. Baum 21 am Standort Stadtkrone Ost.

| Baum-Nr. | Baumart | Stamm<br>Ø | Baum-<br>höhe | Kronen-<br>ansatz | Kronen<br>Ø | Vitalität | Zustand | Erhalt | Reststand-<br>zeit | Vorschäden/ Empfehlungen (fett gedruckt) |
|---|---|---|---|---|---|---|---|---|---|---|
| 21 | Winter-Linde | 44 cm | 19 m | 9 m | 9 m | 2 | 1 | Ja | > 10 Jahre | Astungswunden, Baumscheibenabdeckung angehoben |

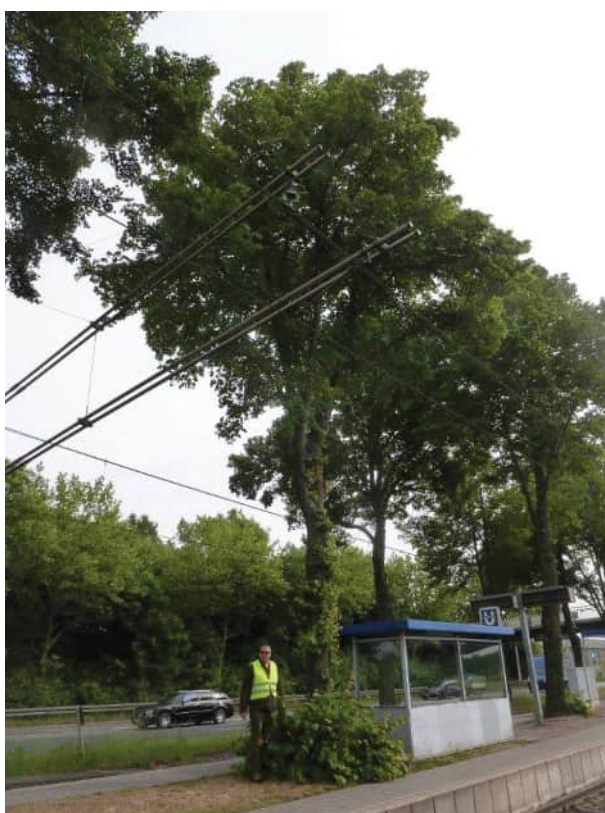
Foto 155:  
Übersicht. Baum 22 am Standort Stadtkrone Ost.

| Baum-Nr. | Baumart | Stamm<br>Ø | Baum-<br>höhe | Kronen-<br>ansatz | Kronen<br>Ø | Vitalität | Zustand | Erhalt | Reststand-<br>zeit | Vorschäden/ Empfehlungen (fett gedruckt) |
|---|---|---|---|---|---|---|---|---|---|---|
| 22 | Winter-Linde | 51 cm | 18 m | 4,5 m | 10 m | 2 | 1 | Ja | > 10 Jahre | Stockaustriebe, Zwiesel am Kronenansatz, Astungswunde mit Höhlung am Kronenansatz |

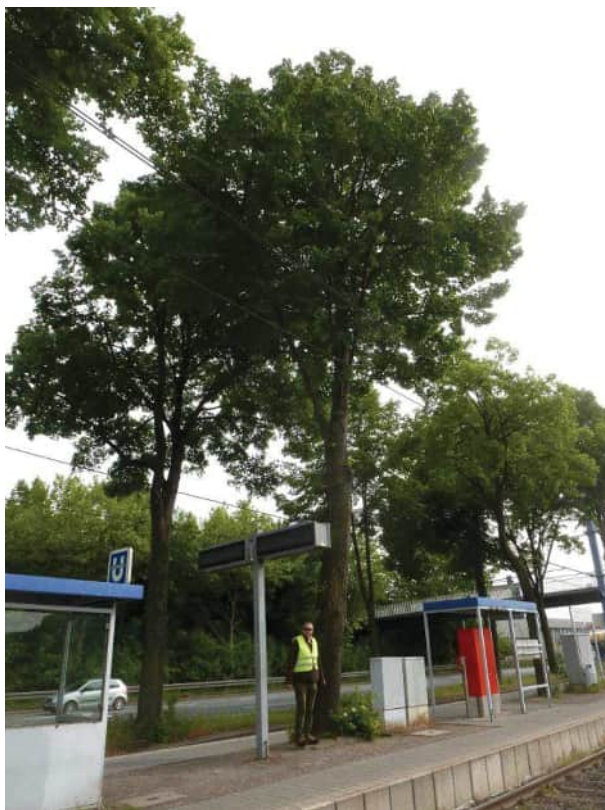
Foto 156:  
Übersicht. Baum 23 am Standort Stadtkrone Ost.

| Baum-Nr. | Baumart | Stamm<br>Ø | Baum-<br>höhe | Kronen-<br>ansatz | Kronen<br>Ø | Vitalität | Zustand | Erhalt | Reststand-<br>zeit | Vorschäden/ Empfehlungen (fett gedruckt) |
|---|---|---|---|---|---|---|---|---|---|---|
| 23 | Winter-Linde | 50 cm | 19 m | 5,5 m | 10 m | 2 | 1 | Ja | > 10 Jahre | Stockaustriebe, Astungswunden, Krone seitlich eingekürzt |

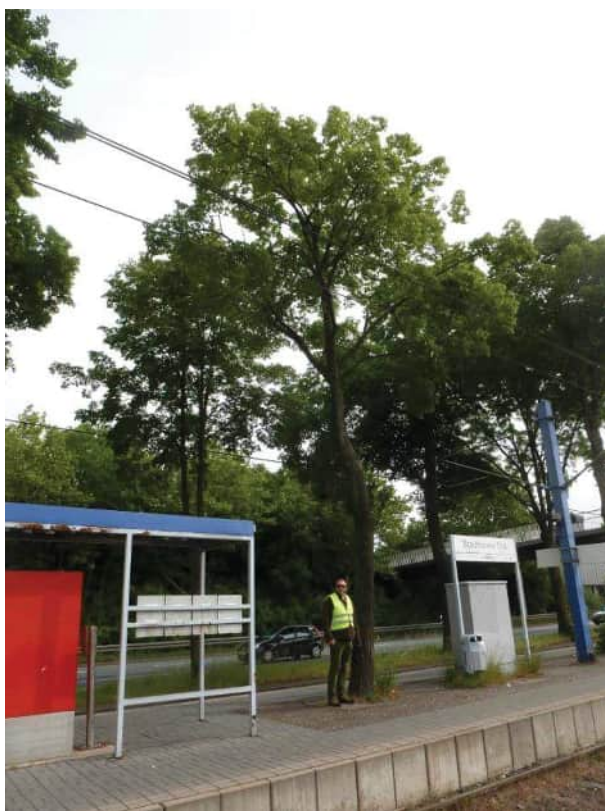
Foto 157:  
Übersicht. Baum 24 am Standort Stadtkrone Ost.

| Baum-Nr. | Baumart | Stamm<br>Ø | Baum-<br>höhe | Kronen-<br>ansatz | Kronen<br>Ø | Vitalität | Zustand | Erhalt | Reststand-<br>zeit | Vorschäden/ Empfehlungen (fett gedruckt) |
|---|---|---|---|---|---|---|---|---|---|---|
| 24 | Winter-<br>Linde | 42 cm | 17 m | 6 m | 10 m | 3 | 1 | Ja | > 10 Jahre | Astabbruchstelle mit losem Ast, Astungswunden mit Höhlung/ <b>losen Ast beseitigen</b> |

Es waren an den untersuchten 25 Bäumen derzeit nur an einem Baum sichtbare Einschränkungen der Verkehrssicherheit (Bruchsicherheit) zu erkennen. Es handelt sich um den Baum 24 (lose hängender Ast). Dieser Ast sollte innerhalb von 2 Wochen beseitigt werden. Ansonsten befinden sich die Bäume in einem guten bis akzeptablen Pflegezustand. Als Hauptdefekte sind an diesen Bäumen vor allem Astungswunden zu erkennen sowie die typischen Zwiesel bei Silber-Linden und Stockaustriebe an den Linden. Die Beseitigung von Stockaustrieben an den Linden sollte regelmäßig erfolgen, um bei Baumkontrollen einen ungehinderten Blick auf den Stammfuß zu haben (Gefahr Brandkrustenpilz erkennen).

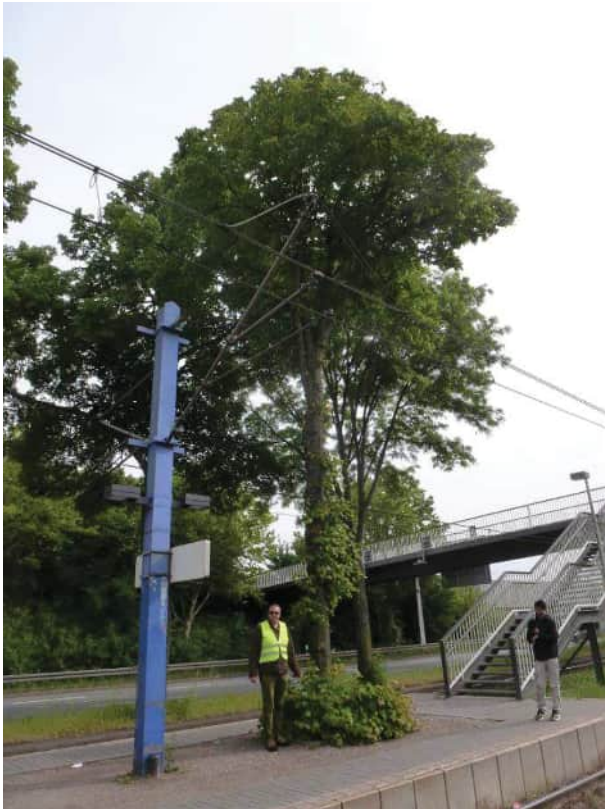
Foto 158:  
Übersicht. Baum 25 am Standort Stadtkrone Ost.

| Baum-Nr. | Baumart | Stamm<br>Ø | Baum-<br>höhe | Kronen-<br>ansatz | Kronen<br>Ø | Vitalität | Zustand | Erhalt | Reststand-<br>zeit | Vorschäden/ Empfehlungen (fett gedruckt) |
|---|---|---|---|---|---|---|---|---|---|---|
| 25 | Winter-<br>Linde | 36 cm | 18 m | 5,5 m | 9 m | 2 | 2 | Ja | > 10 Jahre | Stock- und Stammaustriebe, Astungswunden am Stamm |
