Abbruch Schulzentrum Gehrte, Heinrichstraße 2, Bochum

Ergänzendes Gebäudeschadstoffkataster

**Stadt Bochum
Zentrale Dienste**

**Umtec
Prof. Biener | Sasse | Konertz
Partnerschaft Beratender Ingenieure und Geologen mbB**

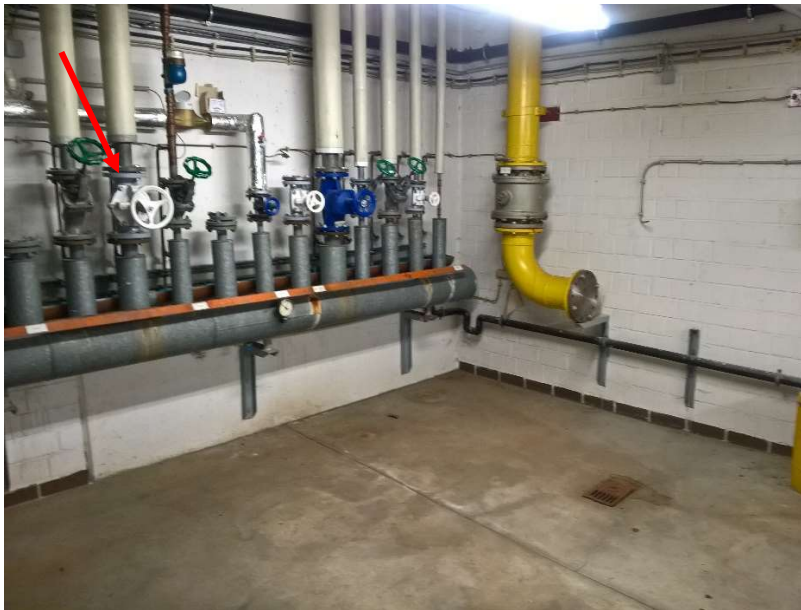
Schieber und Flansche mit asbesthaltigen Flachdichtungen.

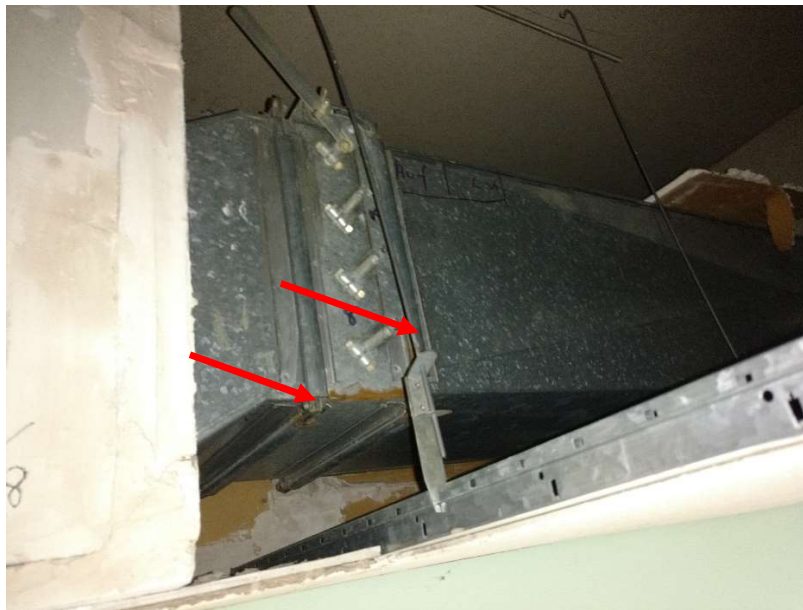
Lüftungskanäle mit asbesthaltigen Segmentflanschen und asbesthaltigen Kompensatorgeweben.

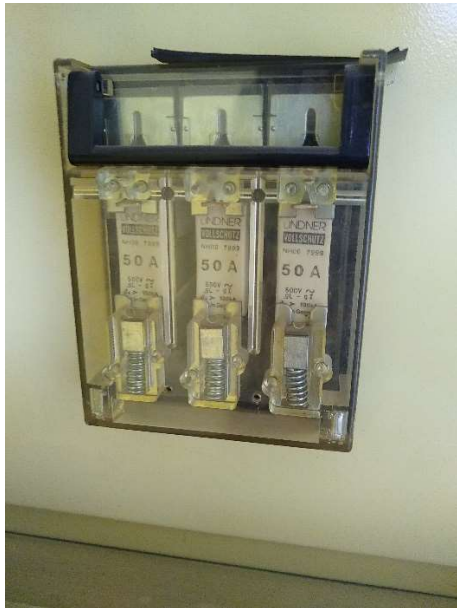
Sicherungskasten mit asbesthaltigen NH-Sicherungen.

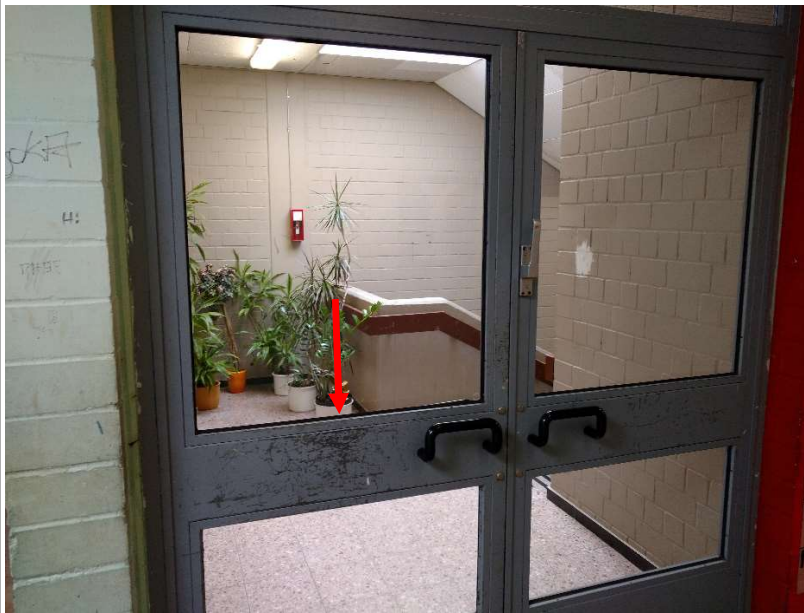
Rauchschutztür mit asbesthaltiger Dichtschnur zwischen Glas und Rahmen.

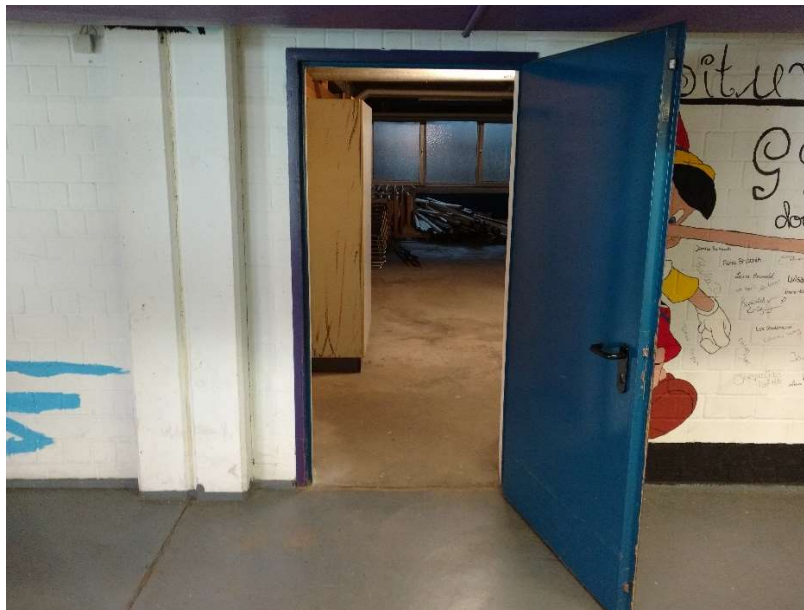
Brandschutztür mit asbeshaltiger Pappe im Bereich des Schlosses sowie Dämmung aus alter KMF.

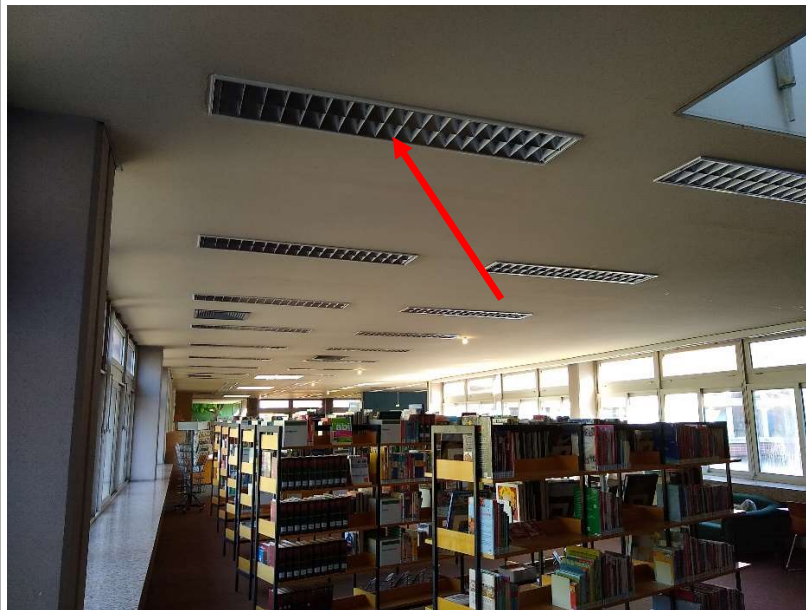
Leuchtstoffröhren mit Quecksilberbedampfung und PCB-haltigen Kondensatoren.

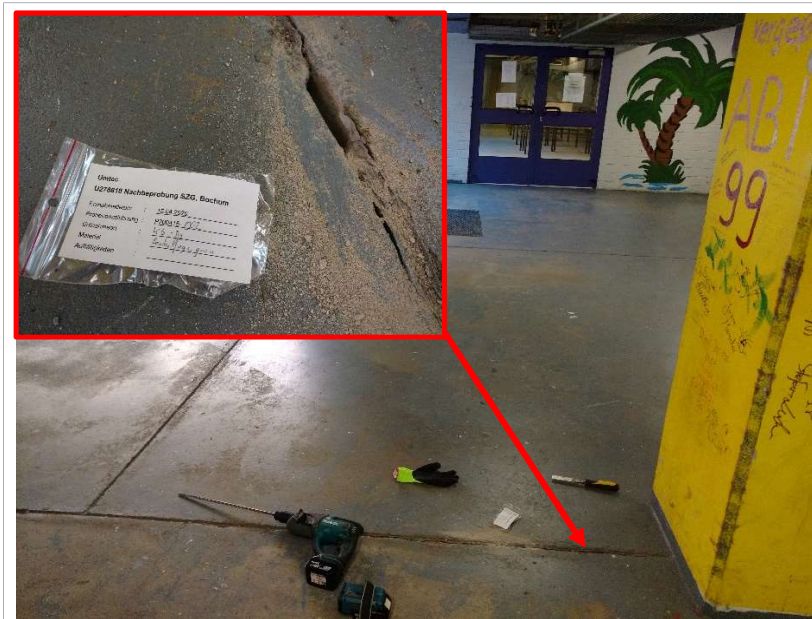
Graue Bauteilfuge zwischen den Betonbodenplatten im Raum 39 des Kellergeschosses.

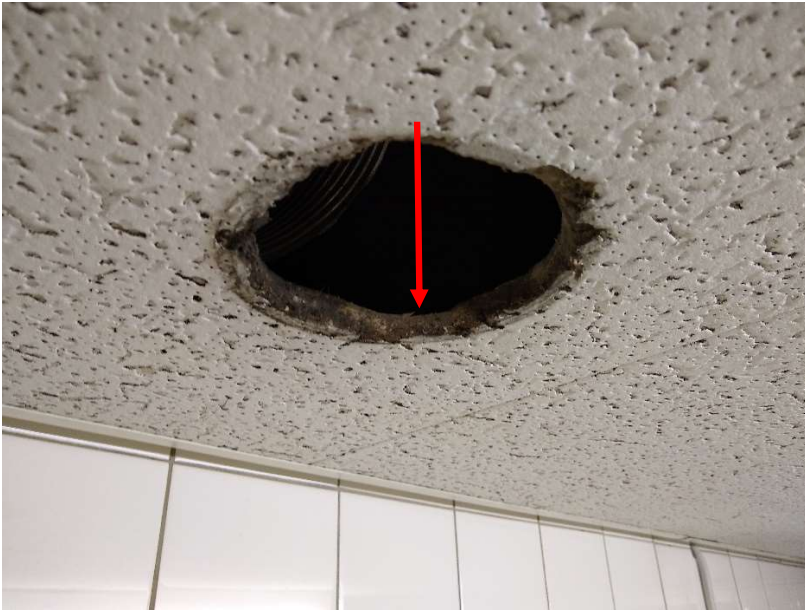
Beschreibung Rasterdeckenplatte der abgehängten Decke im Duschraum (Raum 23) des Kellergeschosses.	
Material		Rasterdeckenplatte	
Fundstelle		KG, Duschraum (Raum 23)	
Proben Nr.	P200415-007	Analyse *	ja X
		nein	
Untersuchte Parameter		Asbest, KMF, TOC	
Analysenergebnis		Asbest: n. n., KMF: nachgewiesen, KMF (WHO, lungengängig): nachgewiesen, TOC: 3,7 mg/kg	
Weitere Fundstellen		-	
Bemerkung Der Anteil an organischem Kohlenstoff (TOC) wurde aus entsorgungstechnischen Gründen bestimmt und stellt keinen Schadstoff dar.

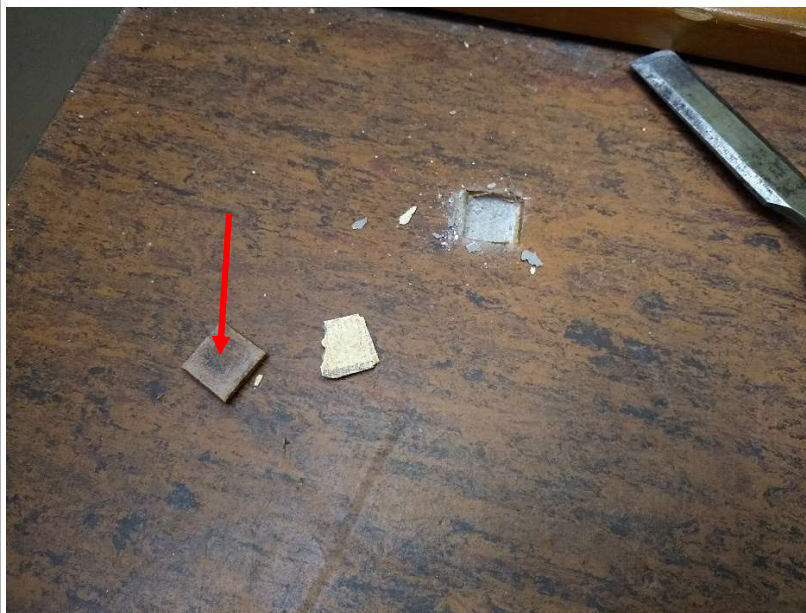
Braun-schwarz melliierter Bodenbelag im Raum 167 Physik des Erdgeschosses.

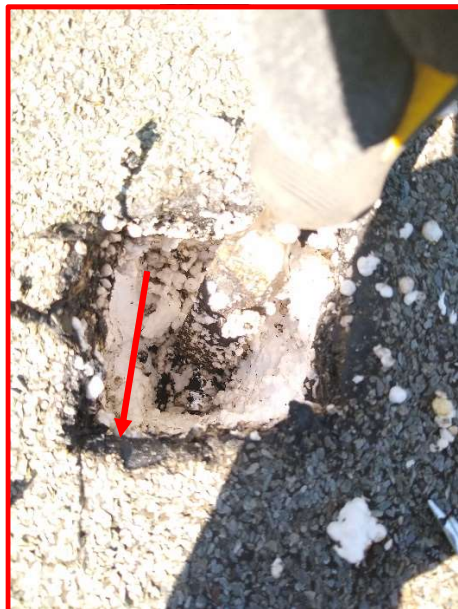
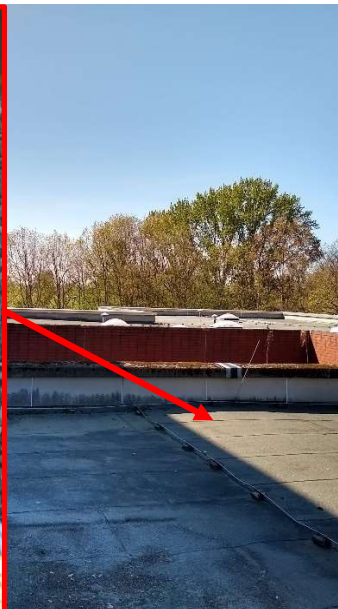
Mehrlagige Dachpappe aus dem Dachaufbau des Erdgeschosses.

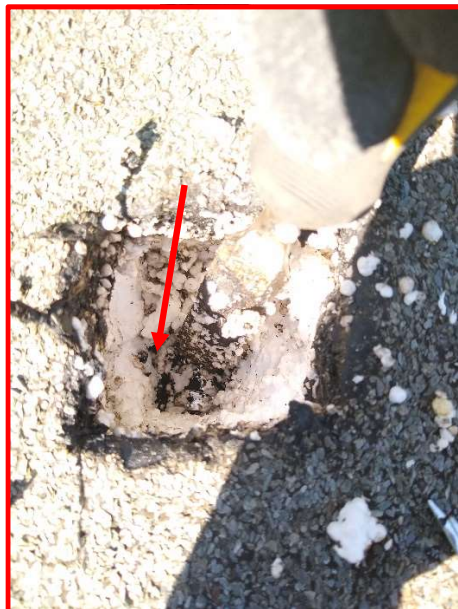
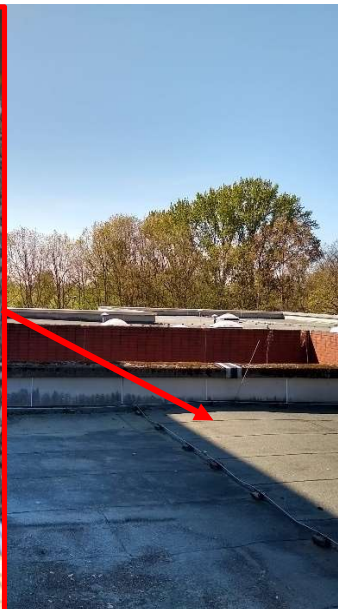
Alukaschierte Dachpappe aus dem Dachaufbau des Erdgeschosses.

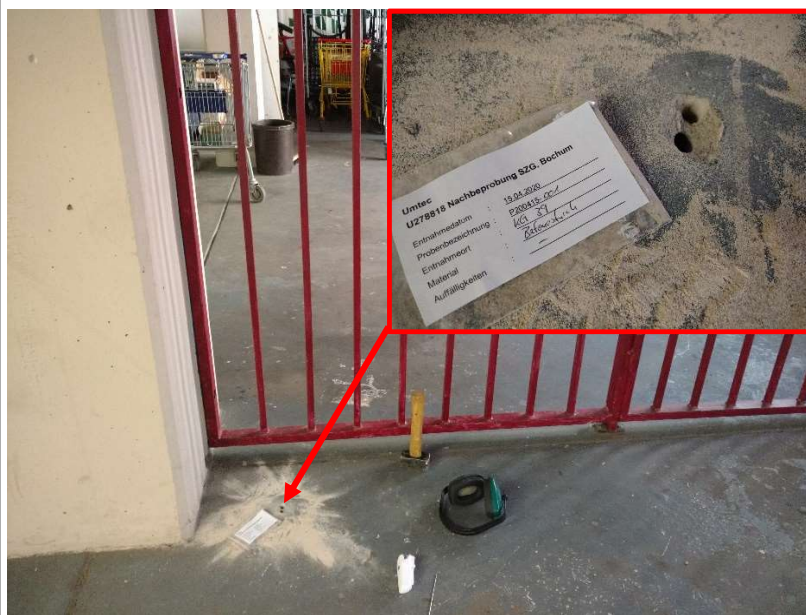
Betonestrich im Raum 39 des Kellergeschosses.

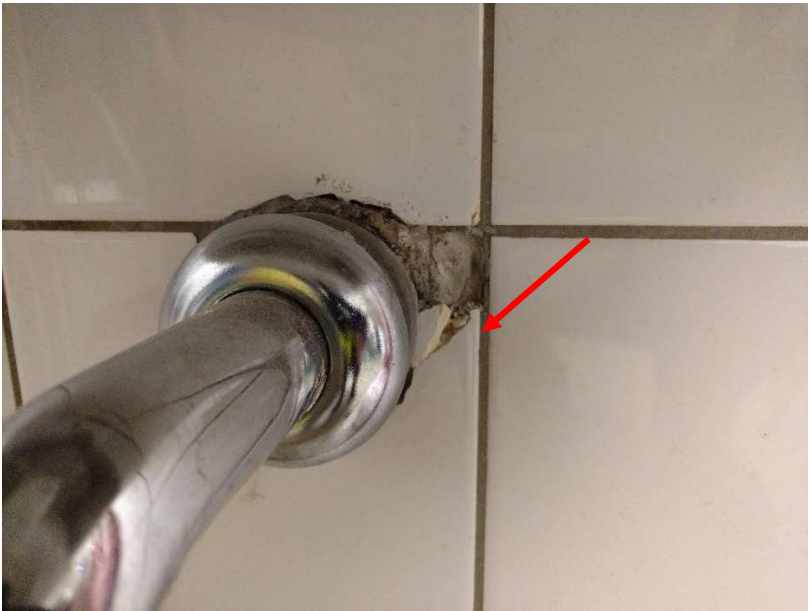
Beschreibung Graue Fuge zwischen den Wandfliesen im Duschaum (Raum 23) des Kellergeschosses.	
Material		Fuge Wandfliesen, grau	
Fundstelle		KG, Duschaum (Raum 23)	
Proben Nr.	P200415-003	Analyse *	ja X
		nein	
Untersuchte Parameter		Asbest	
Analysenergebnis		Asbest: n. n.	
Weitere Fundstellen		-	
Bemerkung			
-

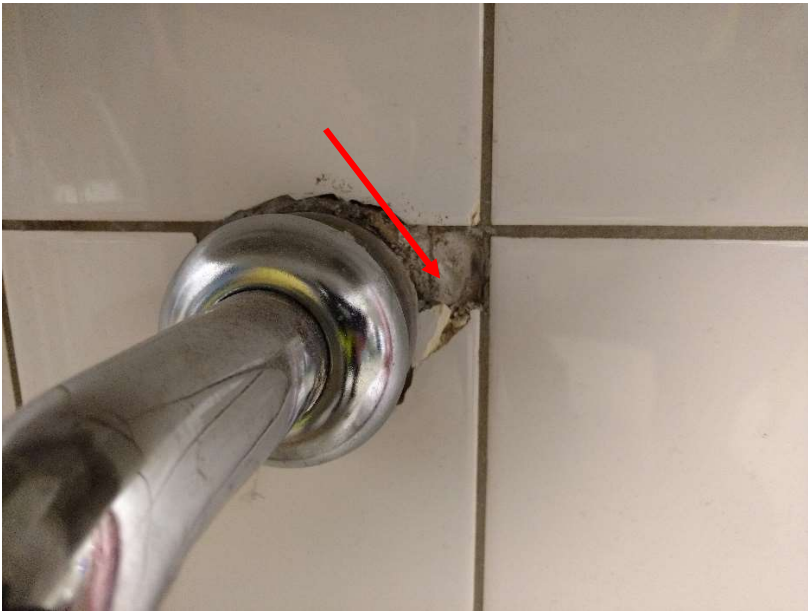
Beschreibung Wandfliesenkleber im Duschaum (Raum 23) des Kellergeschosses.	
Material		Wandfliesenkleber	
Fundstelle		KG, Duschaum (Raum 23)	
Proben Nr.	P200415-004	Analyse *	ja X
		nein	
Untersuchte Parameter		Asbest	
Analysenergebnis		Asbest: n. n.	
Weitere Fundstellen		-	
Bemerkung			
-

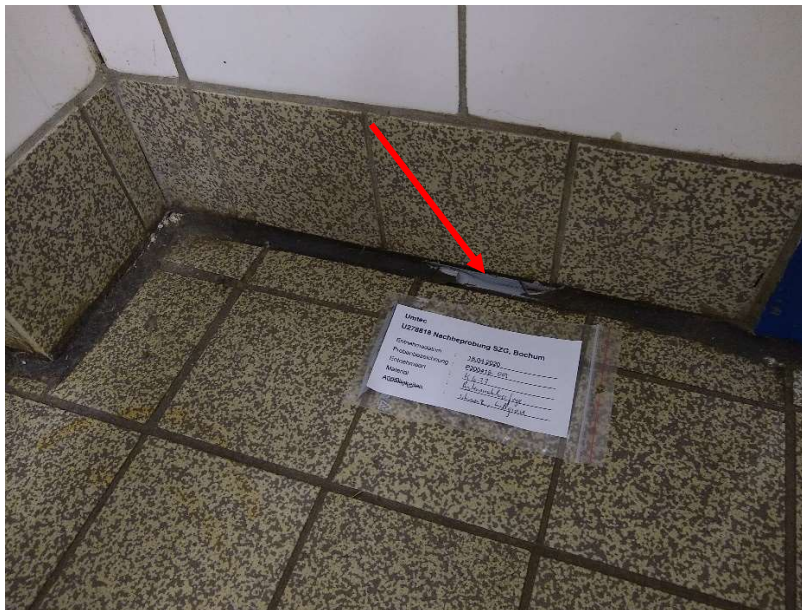
Bodenanschlußfuge im Duschaum (Raum 23) des Kellergeschosses.

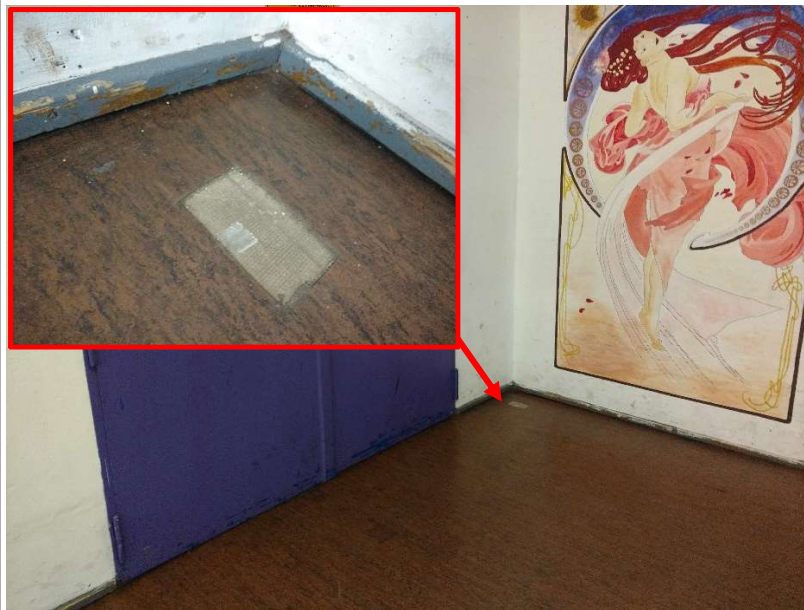
Beiger Bodenbelagskleber unterhalb des PVC-Bodenbelags im Raum 39 des Kellergeschosses.

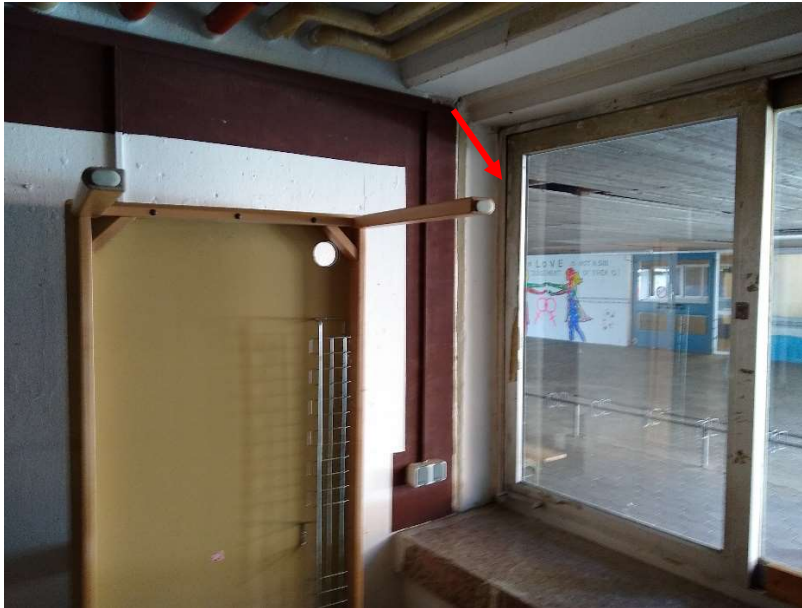
Graue Anschlussfuge am Fensterrahmen im Raum 39 des Kellergeschosses.

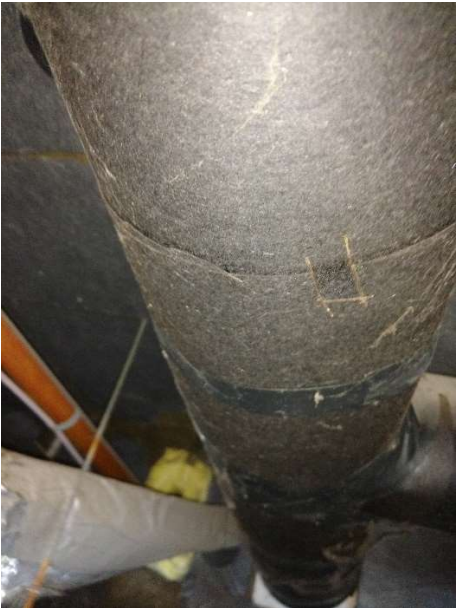
Beschreibung Schwarze Rohrummantelung oberhalb der Abhangdecke des überdachten Innenhofes im Kellergeschoss.	
Material		Rohrummantelung, schwarz	
Fundstelle		KG, überdachter Innenhof	
Proben Nr.	P200415-010	Analyse *	ja X
		nein	
Untersuchte Parameter		Asbest, PAK	
Analysenergebnis		Asbest: n. n., PAK(EPA): 16,88 mg/kg	
Weitere Fundstellen		-	
Bemerkung			
-

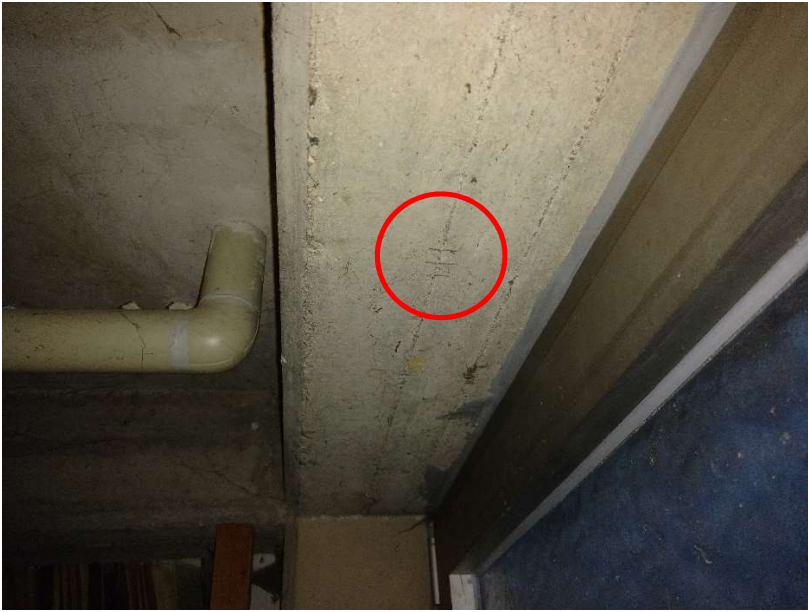
Beschreibung Abstandshalter im Betonunterzug der Decke im Raum 13 des Kellergeschosses.	
Material		Abstandshalter im Ort beton	
Fundstelle		KG, Raum 13	
Proben Nr.	P200415-011	Analyse *	ja X
			nein
Untersuchte Parameter		Asbest	
Analysenergebnis		Asbest: n. n.	
Weitere Fundstellen		-	
Bemerkung			
-

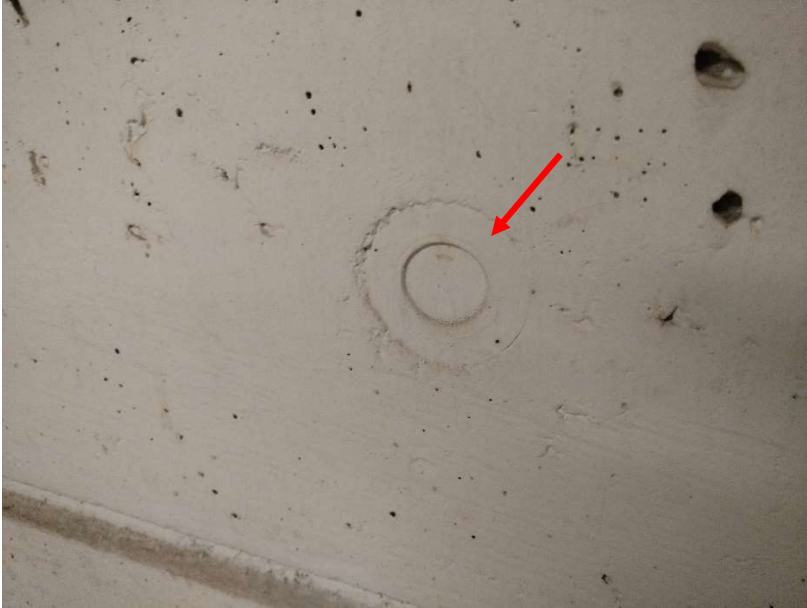
Beschreibung	
		Abstandshülsendeckel in der Ortbetonwand des Heizungskellers (Raum 14).	
Material		Abstandshülsendeckel	
Fundstelle		KG, Heizungskeller (Raum 14)	
Proben Nr.	P200415-013	Analyse *	ja X
			nein
Untersuchte Parameter		Asbest	
Analysenergebnis		Asbest: n. n.	
Weitere Fundstellen		-	
Bemerkung			
-

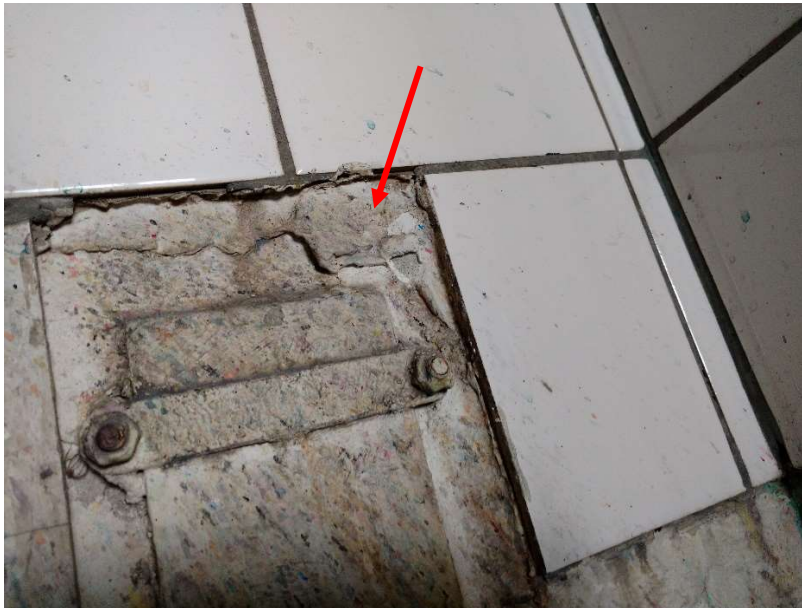
Hellgrauer Fliesenkleber im Raum 37 des Kellergeschosses.

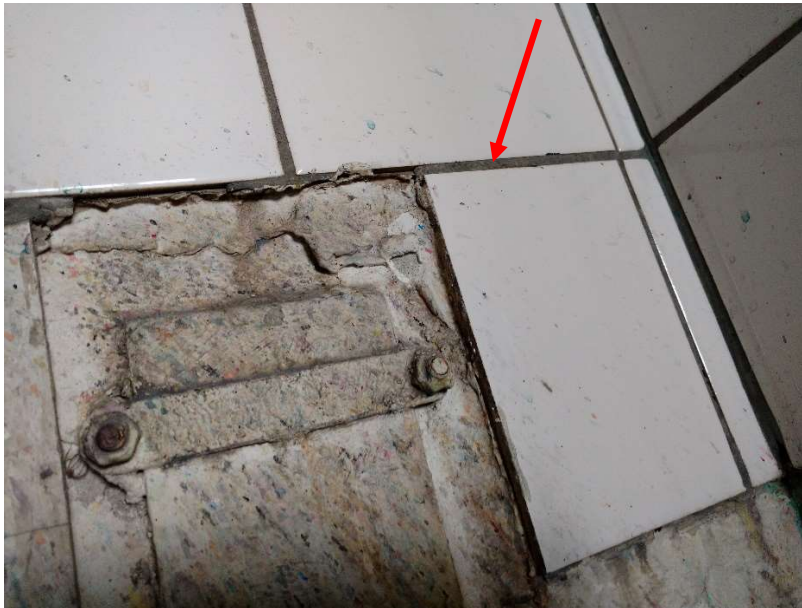
Graue Fuge zwischen den Wandfliesen im Raum 37 des Kellergeschosses.

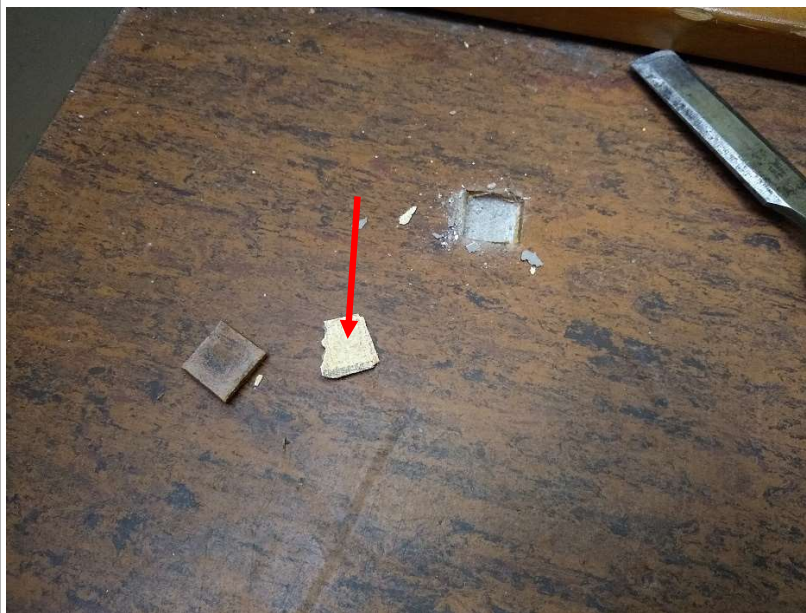
Kleber des Braun-schwarz mellierten Bodenbelags im Raum 167 Physik des Erdgeschosses.

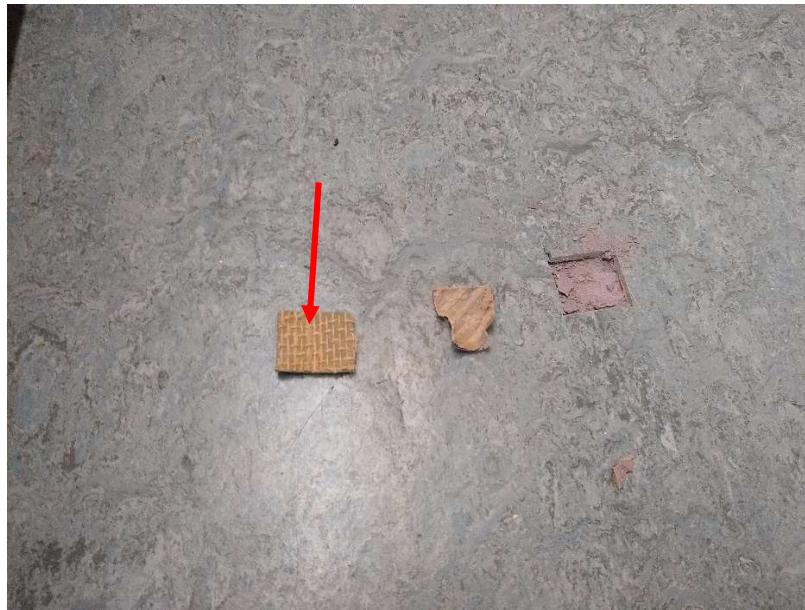
Grüner Bodenbelag im Raum 189 Chemie des Erdgeschosses.

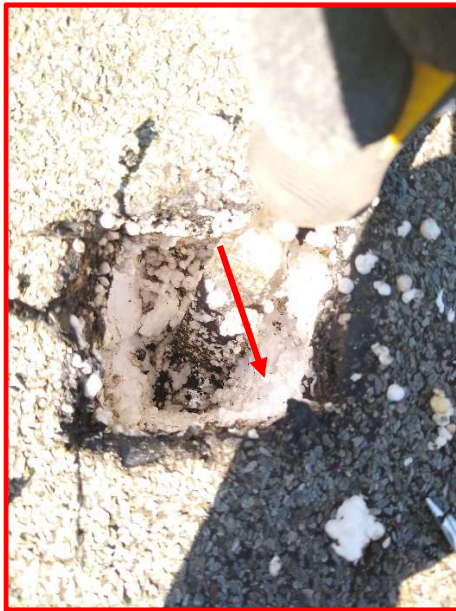
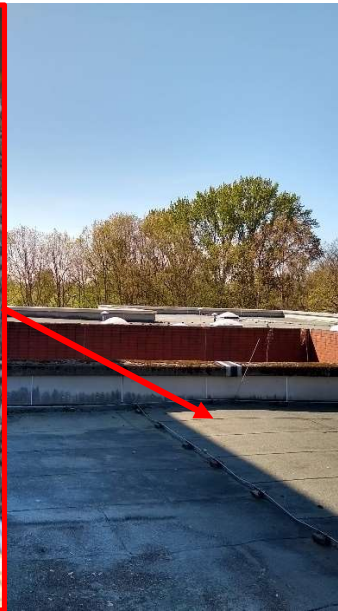
Polystyrol-Dämmung aus dem Dachaufbau des Erdgeschosses.

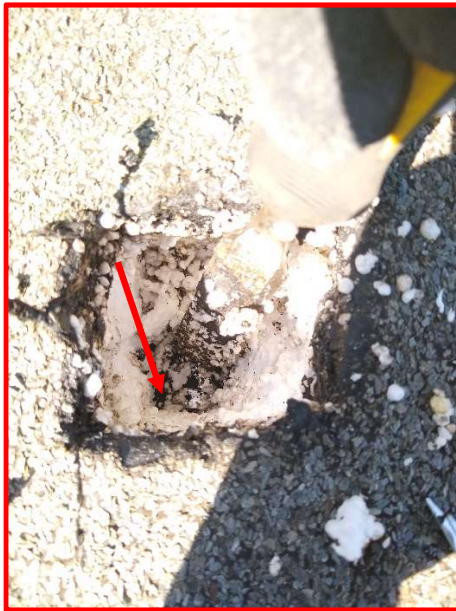
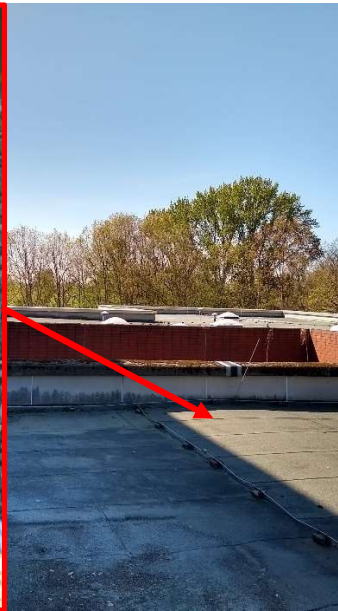
Schwarzanstrich aus dem Dachaufbau des Erdgeschosses.

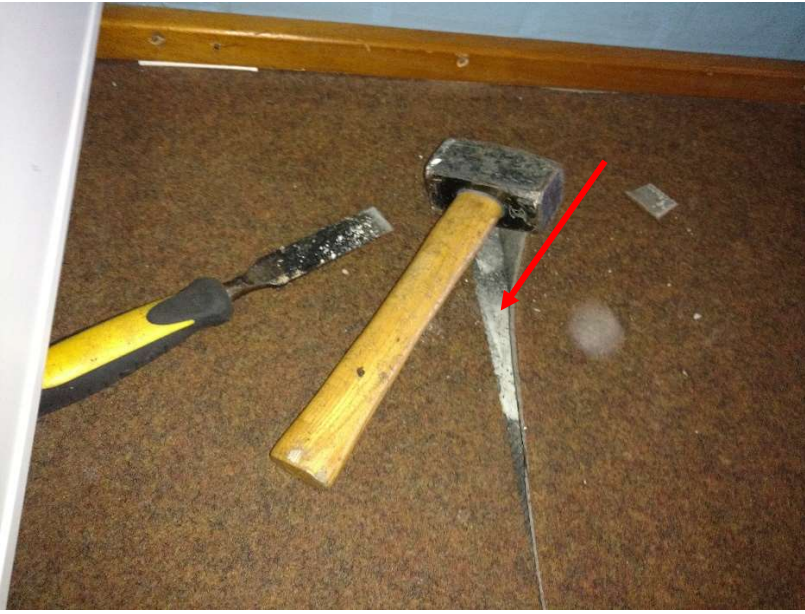
Beschreibung Kleber des braunen Teppichs in der Bibliothek im 1. Obergeschoss.	
Material		Teppichkleber	
Fundstelle		1. OG, Bibliothek	
Proben Nr.	P200415-026	Analyse *	ja X
		nein	
Untersuchte Parameter		Asbest	
Analysenergebnis		Asbest: n. n.	
Weitere Fundstellen		-	
Bemerkung			
-

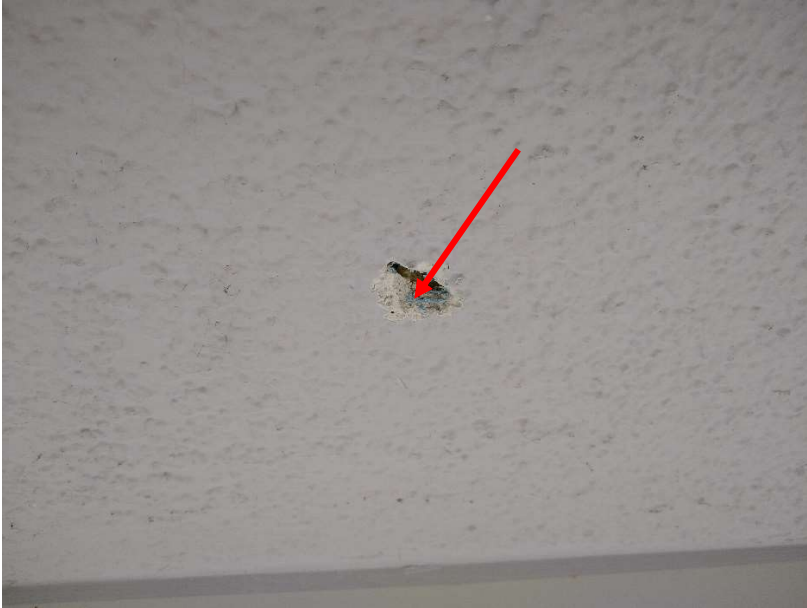
Beschreibung					
		Putz des Wärmedämmverbundsystems an der nördlichen Fassade des Schulgebäudes.					
Material		Putz					
Fundstelle		Fassade					
Proben Nr.	P20200630-004	Analyse *	<table border="1"> <tr> <td>ja</td> <td>nein</td> </tr> <tr> <td>X</td> <td></td> </tr> </table>	ja	nein	X	
ja	nein						
X							
Untersuchte Parameter		Asbest					
Analysenergebnis		Asbest: n. n.					
Weitere Fundstellen		sämtliche Fasadendenflächen mit WDVS					
Bemerkung							
-

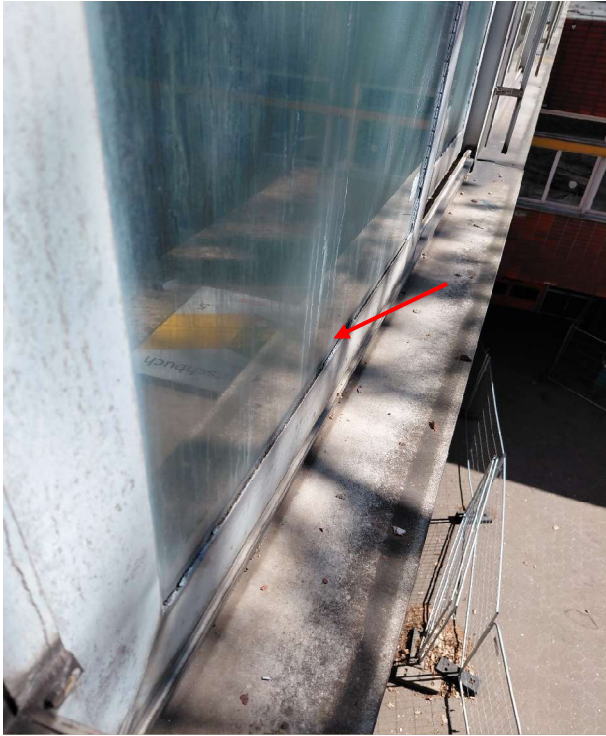
Material:	Fensteranschlussfuge, außen
Fundstelle:	Raum 312, Fenster
Proben Nr.:	P01
Vermutete Schadstoffe:	Asbest

Analysenergebnisse: Grenzwertüberschreitungen werden in rot dargestellt.	Asbest: n. n.
Weitere Fundstellen	an allen baugleichen Fenstern
Bemerkung Gemäß Bestandsgutachten enthalten die Fugen keine relevanten PCB-Konzentrationen.

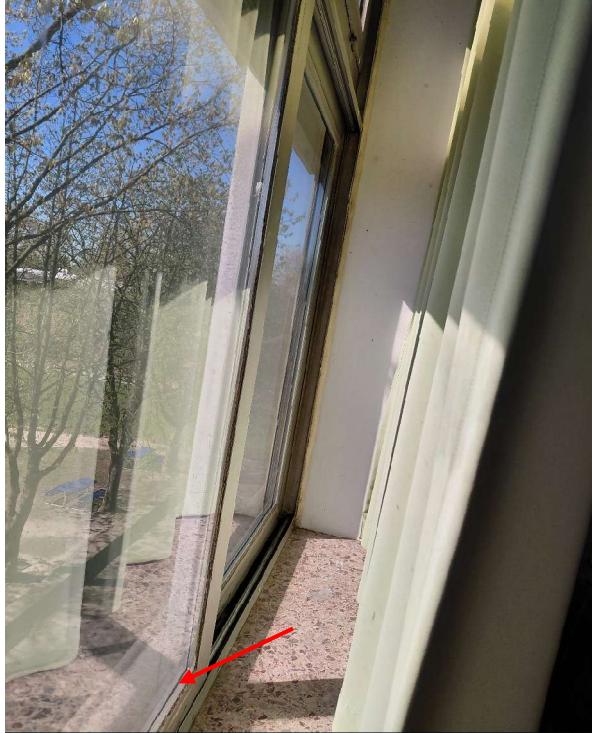
Material:	Fensteranschlussfuge, innen
Fundstelle:	Raum 312, Fenster
Proben Nr.:	P02
Vermutete Schadstoffe:	Asbest

Analysenergebnisse: Grenzwertüberschreitungen werden in rot dargestellt.	Asbest: n. n.
Weitere Fundstellen	an allen baugleichen Fenstern
Bemerkung Gemäß Bestandsgutachten enthalten die Fugen keine relevanten PCB-Konzentrationen.

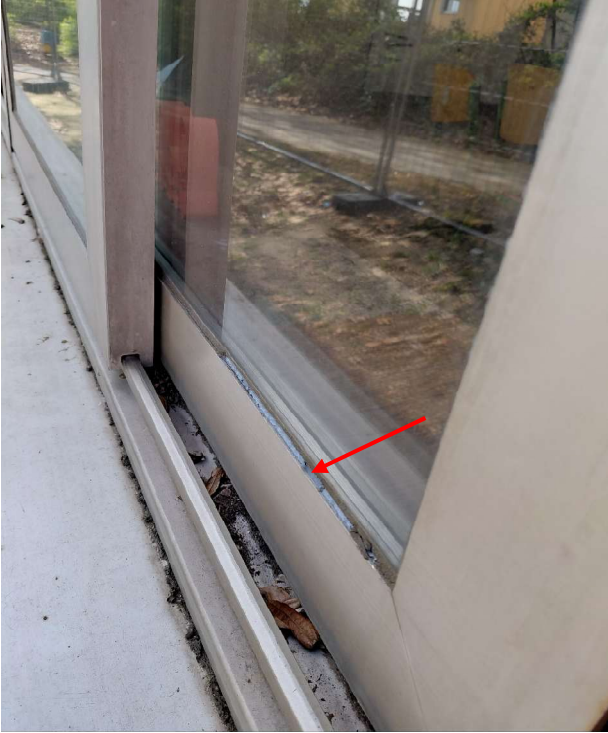
Material:	Fensteranschlussfuge, außen
Fundstelle:	Raum 129, Fenster
Proben Nr.:	P03
Vermutete Schadstoffe:	Asbest

Analysenergebnisse: Grenzwertüberschreitungen werden in rot dargestellt.	Asbest: n. n.
Weitere Fundstellen	an allen baugleichen Fenstern
Bemerkung Gemäß Bestandsgutachten enthalten die Fugen keine relevanten PCB-Konzentrationen.

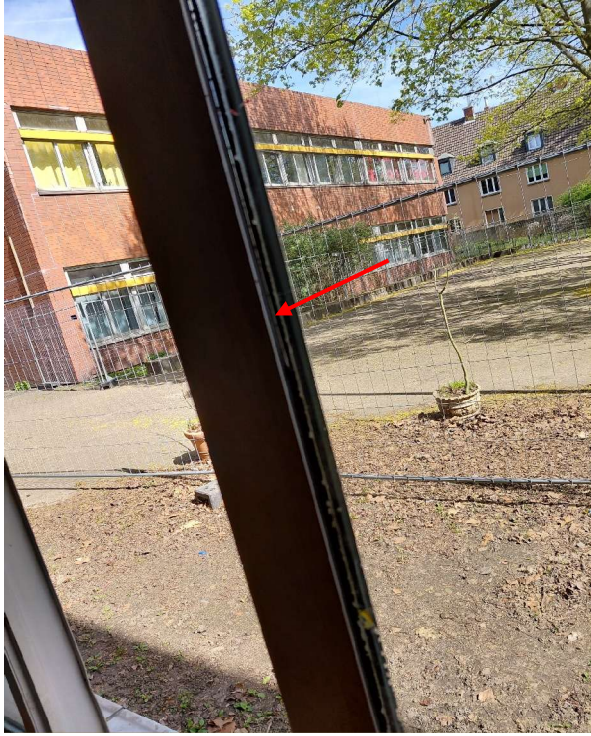
Material:	Fensteranschlussfuge, innen
Fundstelle:	Raum 129, Fenster
Proben Nr.:	P04
Vermutete Schadstoffe:	Asbest

Analysenergebnisse: Grenzwertüberschreitungen werden in rot dargestellt.	Asbest: n. n.
Weitere Fundstellen	an allen baugleichen Fenstern
Bemerkung Gemäß Bestandsgutachten enthalten die Fugen keine relevanten PCB-Konzentrationen.

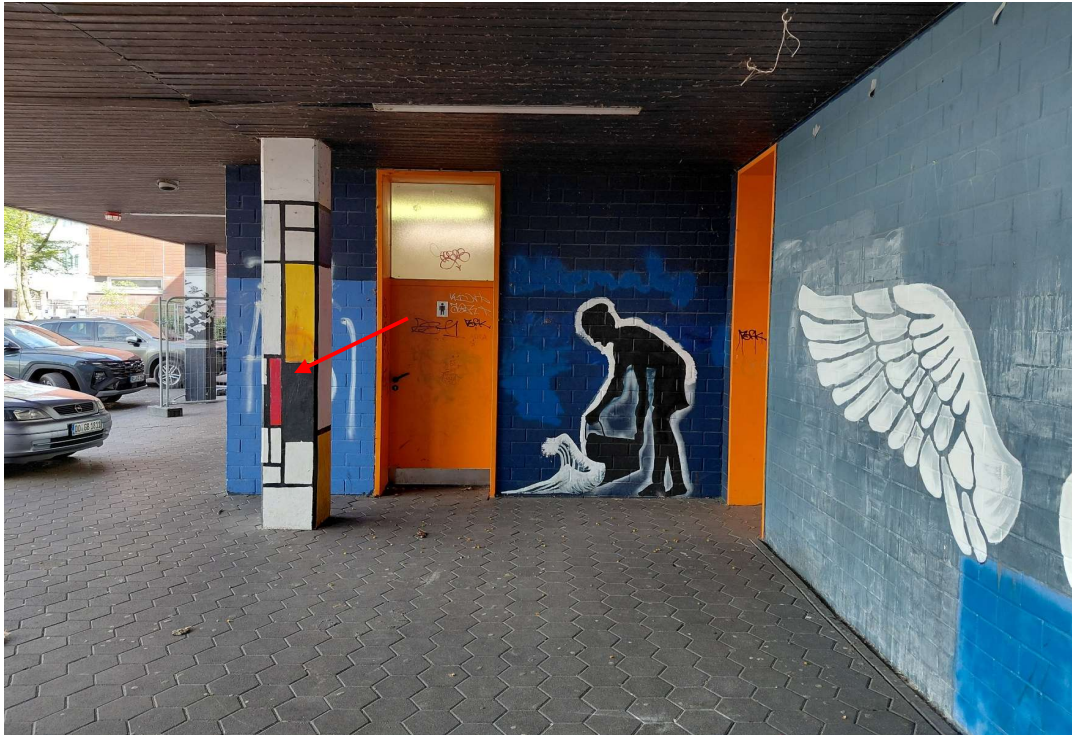
Material:	Spachtelmasse Stahlbetonstütze
Fundstelle:	Stahlbetonstütze, Haupteingang
Proben Nr.:	P05
Vermutete Schadstoffe:	Asbest

Analysenergebnisse:	Asbest:	n. n.
Grenzwertüberschreitungen werden in rot dargestellt.

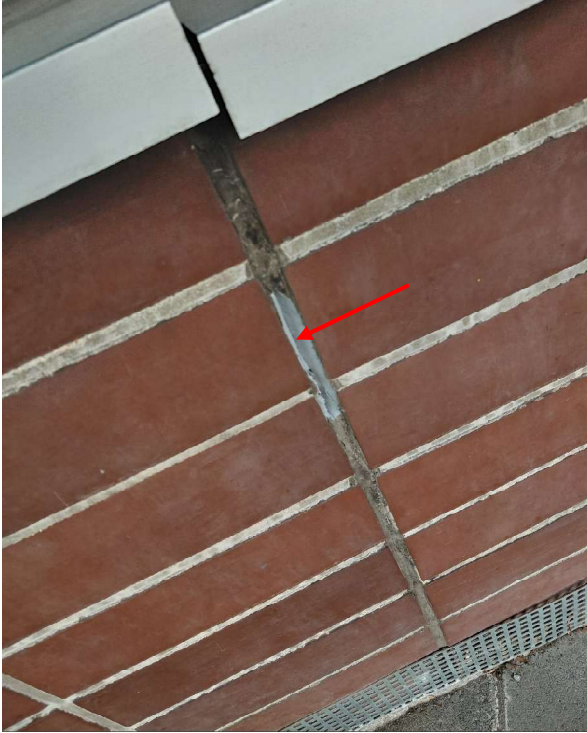
Material:	Fuge zw. Stahlbetonfassadenplatten
Fundstelle:	Fassade
Proben Nr.:	P06
Vermutete Schadstoffe:	Asbest

Analyseergebnisse: Grenzwertüberschreitungen werden in rot dargestellt.	Asbest: n. n.
Weitere Fundstellen	-
Bemerkung Gemäß Bestandsgutachten enthalten die Fugen keine relevanten PCB-Konzentrationen.
