**BV: Essener Str. 81, Bochum - Thiemannshof**  
**Rückbau-, Sanierungs- und Entsorgungskonzept**

**Auftraggeber:** WirtschaftsEntwicklungsGesellschaft Bochum mbH  
Viktoriastraße 10  
44787 Bochum

**Auftragnehmer:** HINZ Ingenieure GmbH  
NL Rhein-Ruhr  
Wiesenstraße 35  
45473 Mülheim an der Ruhr

**Datum:** 01.04.2026

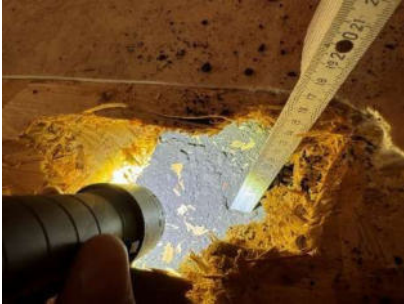
Asbest:	Lose AZ-Bruchstücke im Außenbereich
PCB:	-
KMF:	-
PAK:	Dach Bitumenbahn (MP DA-3b)
Polystyrol:	-
Sonstiges:	Altholz A IV

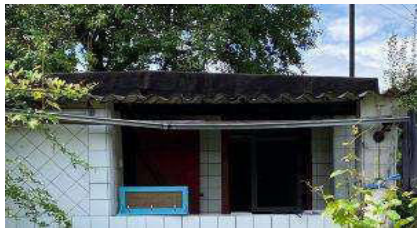
Asbest Anhang B (NWG 0,001%)	kein Asbest nachgewiesen
P	19-3	19	Außenbereich, Dach, "Berlinerwelle"	Dach	Faserzement

Asbest VDI Standard (NWG ca. 1%)	Asbest nachgewiesen
P	19-5	19	Innenbereich	Türzarge	Farbanstrich (rot)
