## GUTACHTERLICHE STELLUNGNAHME

Projekt: Denkmalgeschütztes Schalthaus,  
Europastraße / Ecke Ückendorfer  
Straße  
Bauzustand- und Sanierungsgutachten

Projekt Nr.: E320DE02202 / 10/4.2-2020-0234

Mülheim an der Ruhr,  
22.04.2021

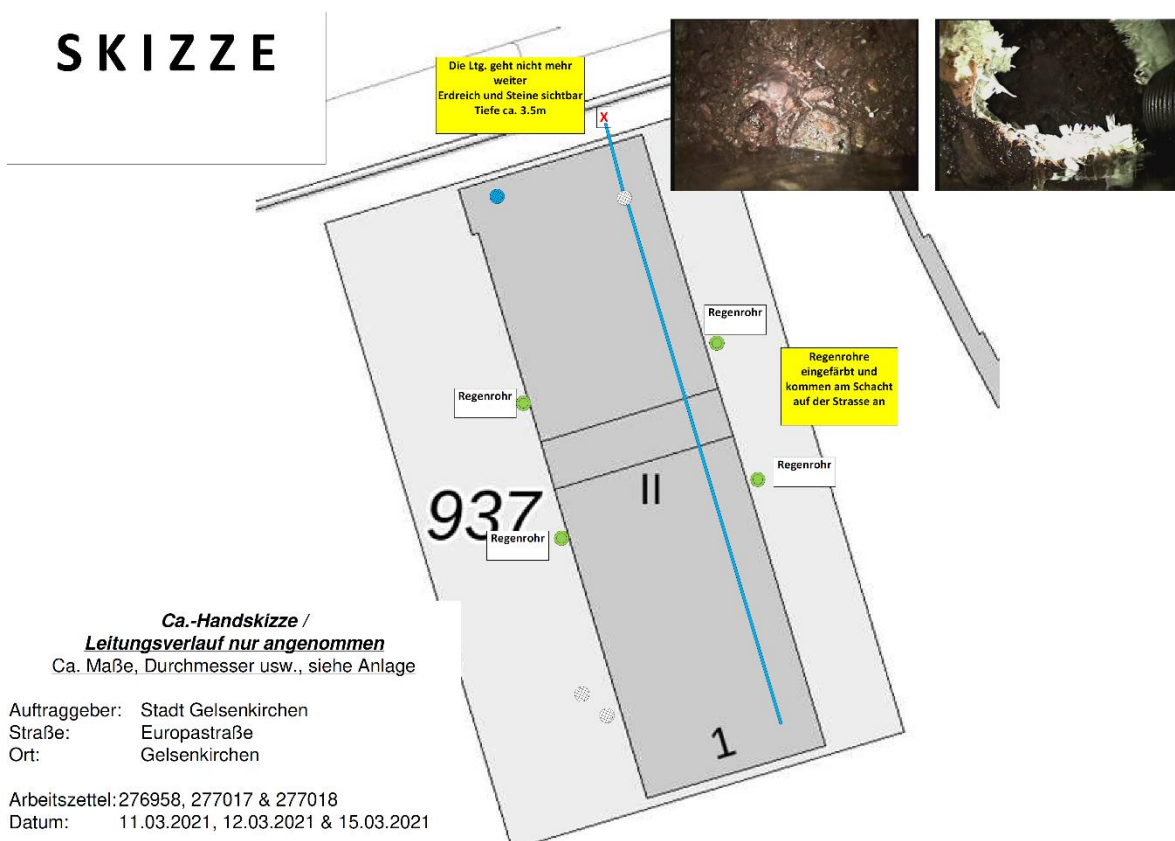
**Abbildung 1: Skizze der Leitung unter dem Schalthaus [6]**

Nach mehrfachen Versuchen des Abpumpens ist das Wasser jedoch immer bis 20 cm in Keller aufgelaufen. Das Rohrreinigungsdienst Schiwy hat dazu ein Bericht mit Befahrung der Rohrleitungen erstellt [6], aus welchem ersichtlich ist, dass die unter dem Bauwerk verlaufende Wasserleitung gekappt wurde und nicht mehr zur Entwässerung zur Verfügung steht. In der folgenden Abbildung ist der Grundriss der Leitung grafisch dargestellt.

Die Ursache des Wassereintritts konnte zunächst nicht eindeutig geklärt oder erklärt werden. Die ersten Überlegungen standen im Zusammenhang mit der Schneetauperiode, die reichlich Wasser in das Bauwerk eingetragen hat. Jedoch war nach dem Abpumpen des Wassers wiederum bis 14 cm Wasser aus der Bodenplatte eingedrungen. Es ist inzwischen sehr wahrscheinlich, dass ein Zufluss von Schicht- und/ oder Regenwasser in die Grundleitung den Wassereinbruch verursacht. Diese Grundleitung hat keinen Abfluss, sodass es zu einem Rückstau kommt und das Wasser durch die Bodenöffnung in den Keller drückt. Das Grundwasser ist nachweislich unterhalb der Kellersohle.

Nach jetzigem Stand ist eine vollständige Trockenlegung des Kellers nicht möglich, ohne einen massiven Eingriff in die Konstruktion vorzunehmen. Möglich wäre, den Boden um 20 cm anzuheben und darunter eine Drainageleitung zu verlegen und an das örtliche Wassernetz anzuschließen.

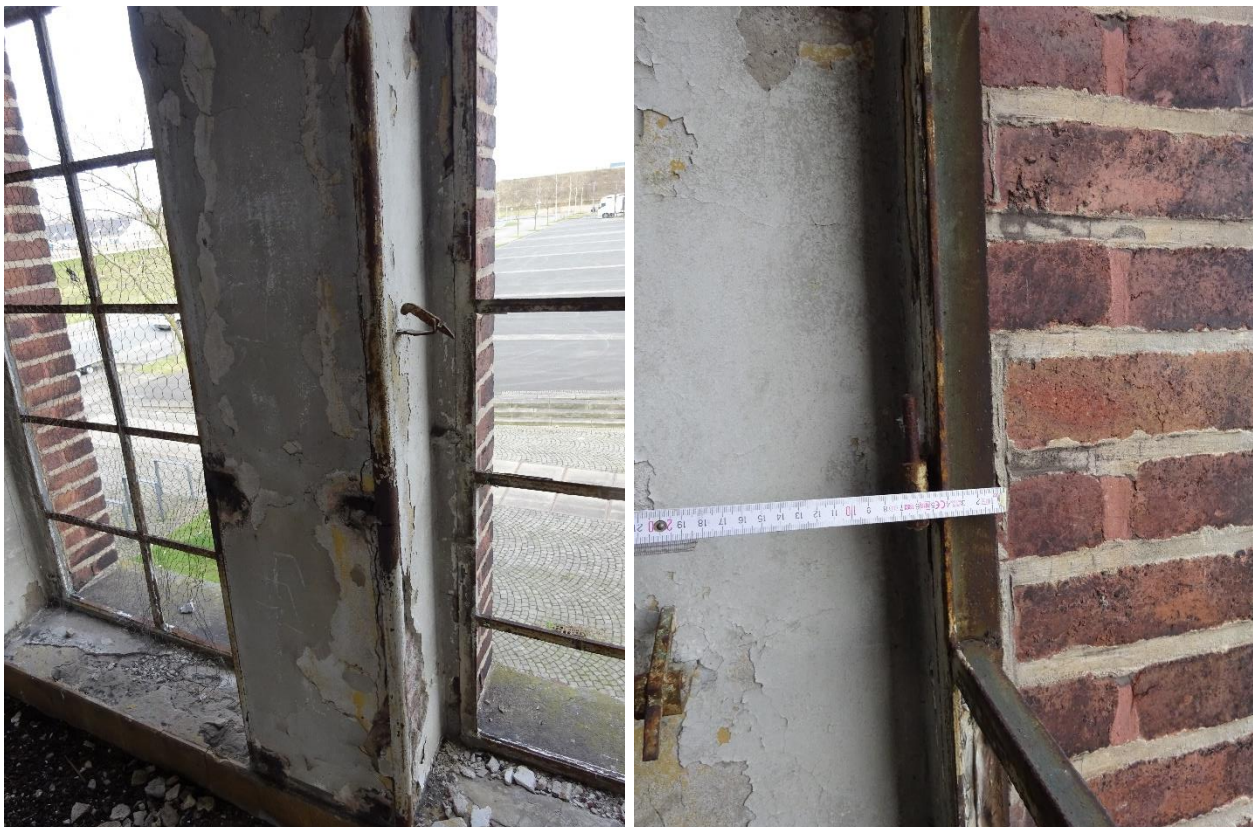
Die seitlichen Leibungen sind intakt, wie das linke Bild 16 zeigt, und können nach einer Ertüchtigung als Fensterleibungen eingesetzt werden. Die oberen Fensterstürze sind aus Stahlbeton und weisen entweder Risse über korrodierender Bewehrung oder bereits Betonabplatzungen und freiliegende Bewehrung auf. Die Bewehrung ist teilweise stark korrodiert mit hohen Querschnittsverlusten. Es sind nur einige Fensterstürze, wie Bild 17 und Bild 18 zeigen, davon betroffen. Jedoch müssen alle Fensterstürze einer Betoninstandsetzungsmaßnahme unterzogen werden, bevor die Fenster eingebaut werden.

**Bild 15: Übersicht Fensterfront im OG. Größtenteils noch Stahlrahmen vorhanden. Intakt. Leicht korrodiert. (S. 9)**

Aus bauschutz- und denkmaltechnischer Sicht können die Stahl- Profile in bestehende Fenster eingebunden werden, nachdem sie an der Stahloberfläche ertüchtigt wurden. Die Ertüchtigung beinhaltet ein evtl. Ausbauen der Profile. Untergrundvorbereitung mittels Strahlen bis zum Reinheitsgrad Sa2 ½ und die Applikation einer Korrosionsschutzbeschichtung. Anschließend können die Stahlprofile eingebaut werden. Die Glasfenster sind demnach vor und hinter der Stahl-Profile einzubauen.

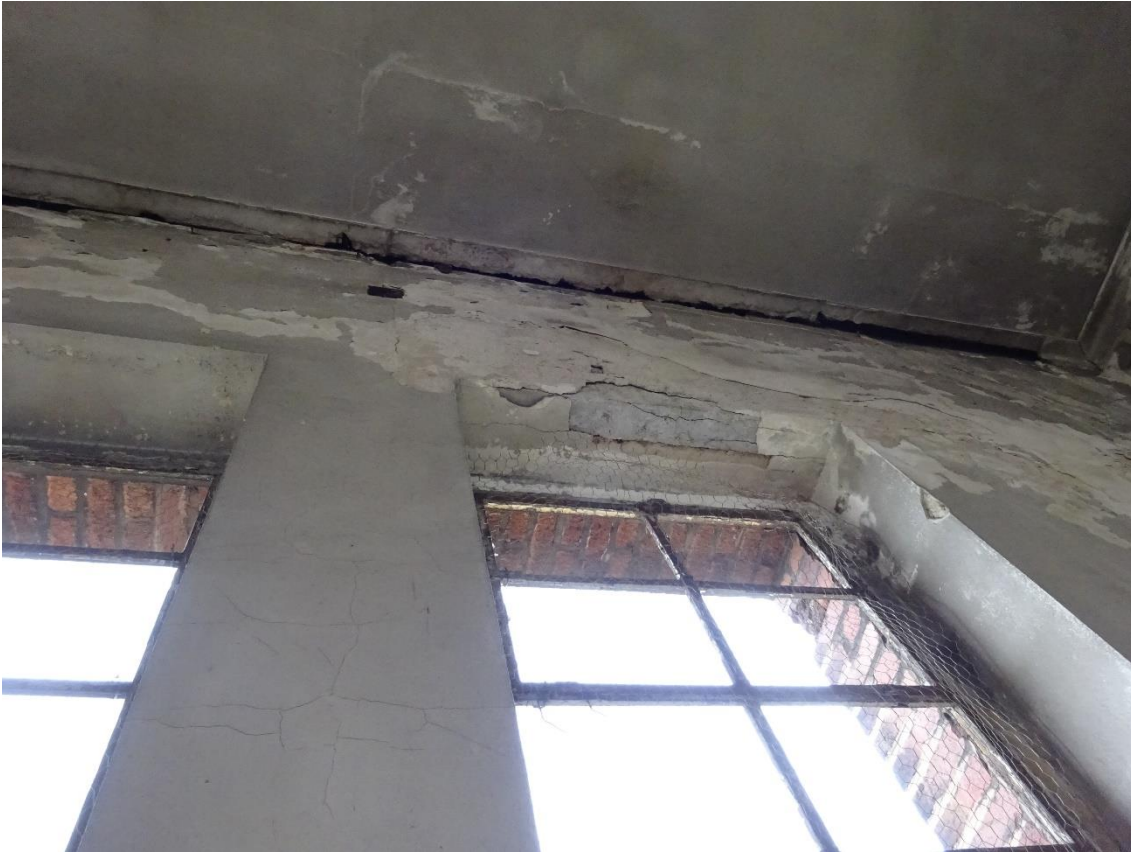
**Bild 16: Fensterdetails. Nur Stahlrahmen vorhanden, nicht an allen Fenstern. (S. 9)**

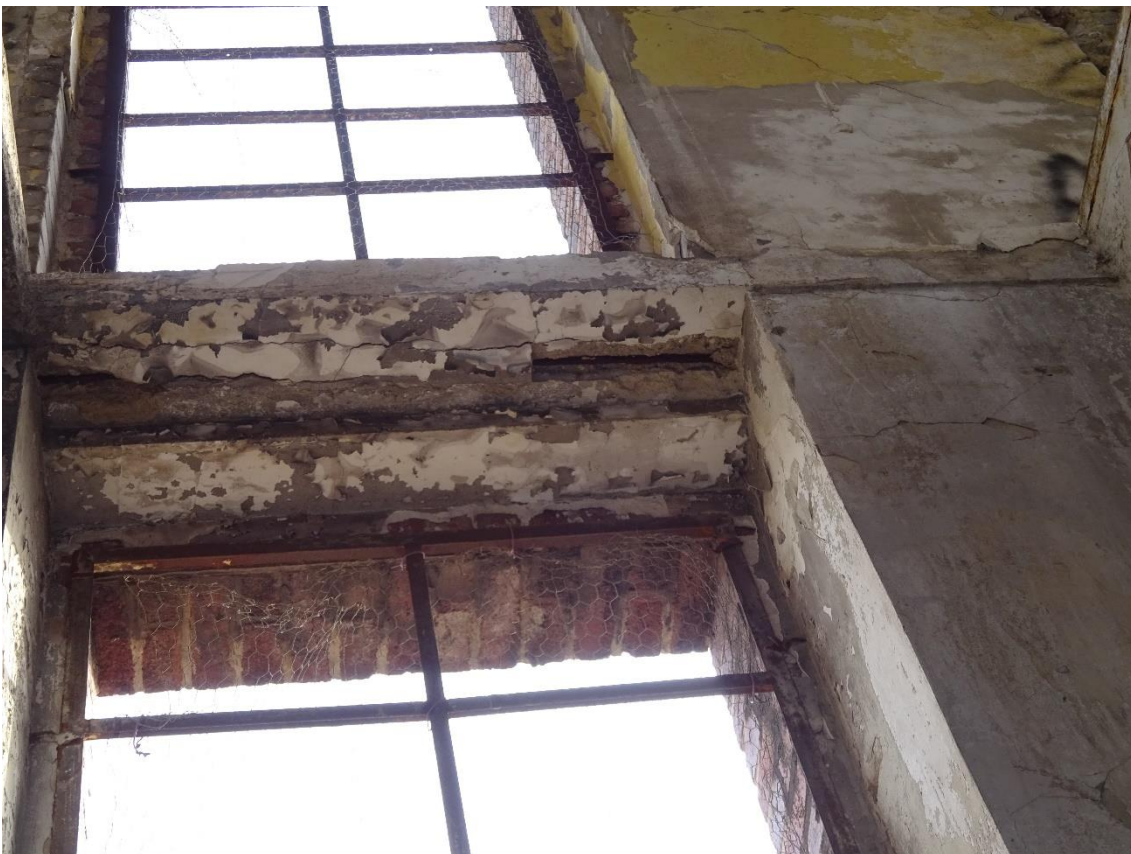
**Bild 17: Fensterstürze im OG größtenteils intakt. Verputzt. Putz lose. (S. 9)**

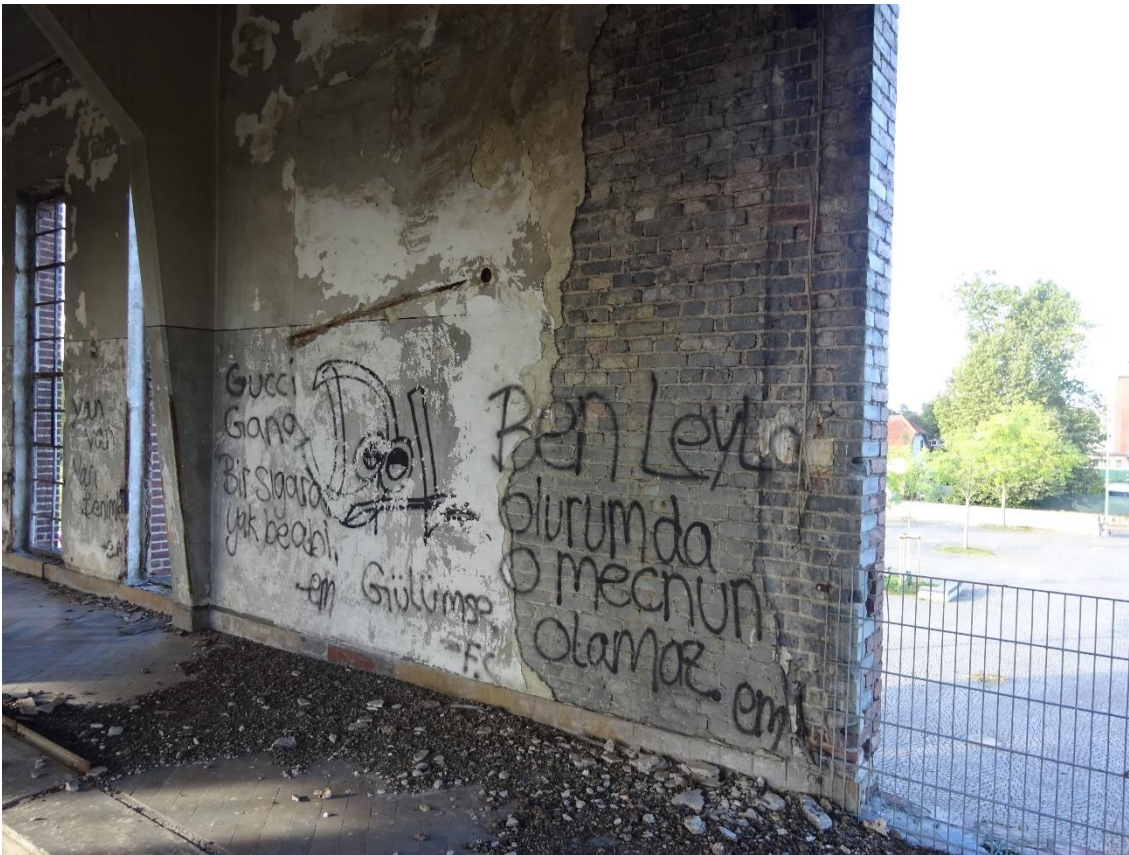
**Bild 18: Fensterstürze zwischen EG und OG aus Beton mit freiliegender Bewehrung (S. 9)**

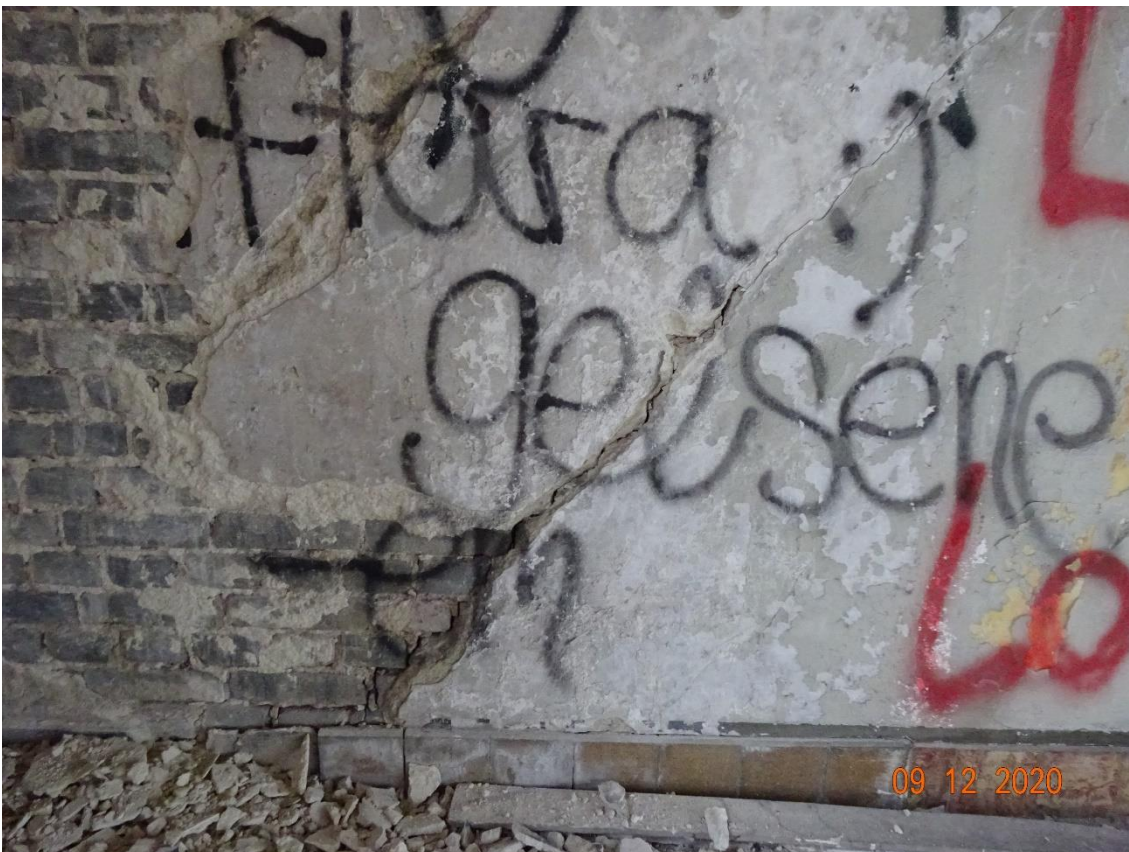
An der Südwand ist starke Rissbildung festgestellt worden, die wahrscheinlich auf die Senkung des Bauwerks in der Südhälfte zurückzuführen ist. Die Risse weisen eine Rissbreite von bis zu 2 cm auf und verlaufen diagonal von den Ecken links und rechts der Wand nach oben weg. Auf Bild 20 und Bild 21 sind die Risse exemplarisch dargestellt. Dabei handelt es sich vermutlich um Trennrisse, welche durch das gesamte Mauerwerk bis nach Außen verlaufen. Jedoch sind auf der Außenseite im Verblendmauerwerk keine Anzeichen eines Risses zu erkennen. Im Bild 2 ist die korrespondierende Außenseite der Südfassade dargestellt, welche die Risse der Innenseite, also der tragenden Wand nicht abzeichnet.

**Bild 19: Außenwände aus Mauerwerk. Teilweise innen verputzt. Putz lose. (S. 9)**

Die vorhandene Rissbewegung ist nicht nachgewiesen. Die Risse müssen soweit stabilisiert werden, dass die tragende Wand keine Querschnittsschwächung erfährt. Dazu müssen alle Risse entlang des Rissverlaufes in gleichmäßigen Abständen mit Stahlprofilen verklammert werden. Der Tragwerksplaner muss die Abstände der Verklammerung vorgeben.

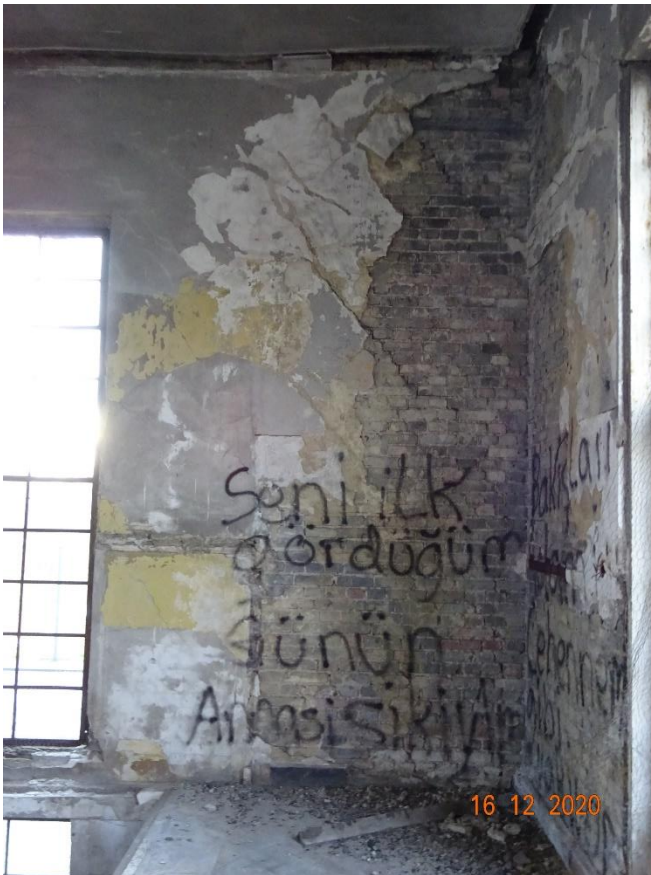
**Bild 20: Risse in der Südwand rechts. Diagonal verlaufend. Rissbreite bis 4 cm. (S. 9)**

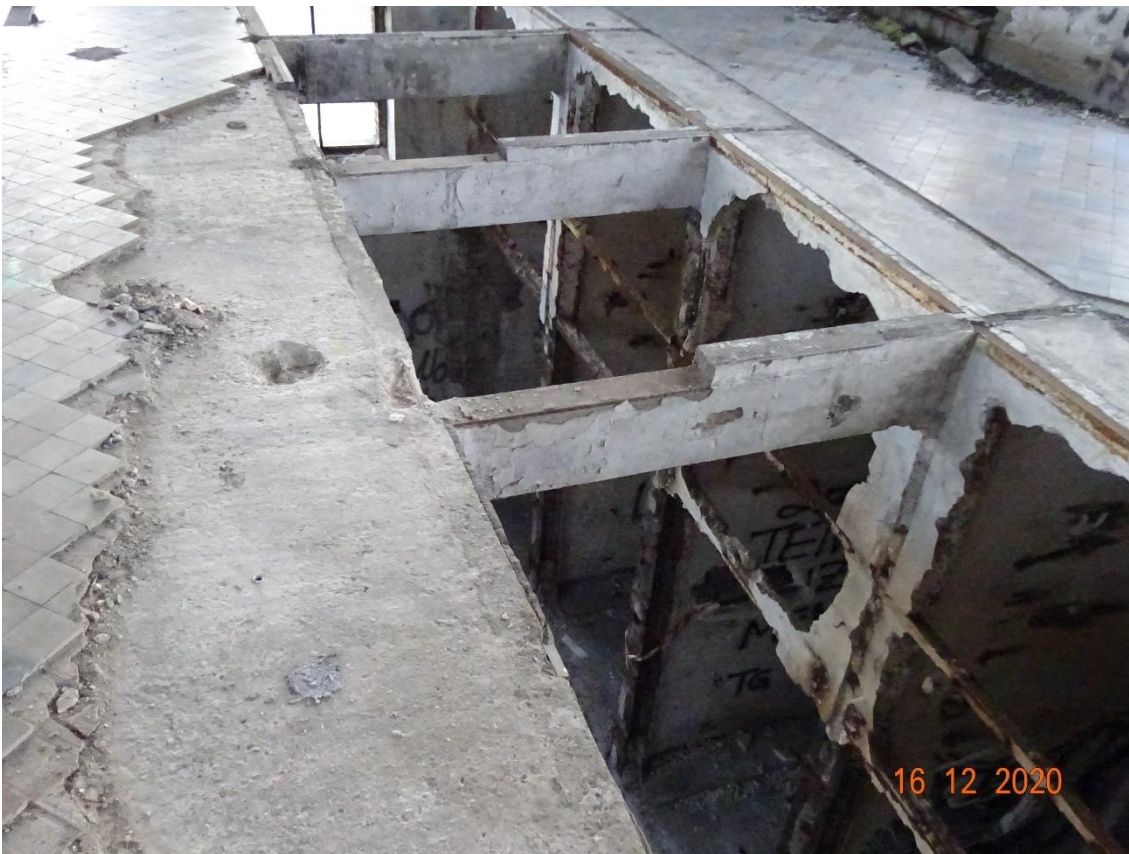
**Bild 24: Boden OG auf I-Trägern gelagert. Bewehrter Beton. Dicke bis 13 cm. (S. 10**

Durch das Entfernen der Stahlbetonkonstruktion der Decke entsteht eine Notwendigkeit der Instandsetzung der I-Träger, falls diese zur Stabilisierung des Tragwerks und Lastabtrag eingebunden werden. Da der Stahl eine ausreichende Qualität aufweist und wenig Korrosionsspuren aufgrund der Betonverkleidung zeigt, muss der Korrosionsschutz des Stahls wiederhergestellt werden.

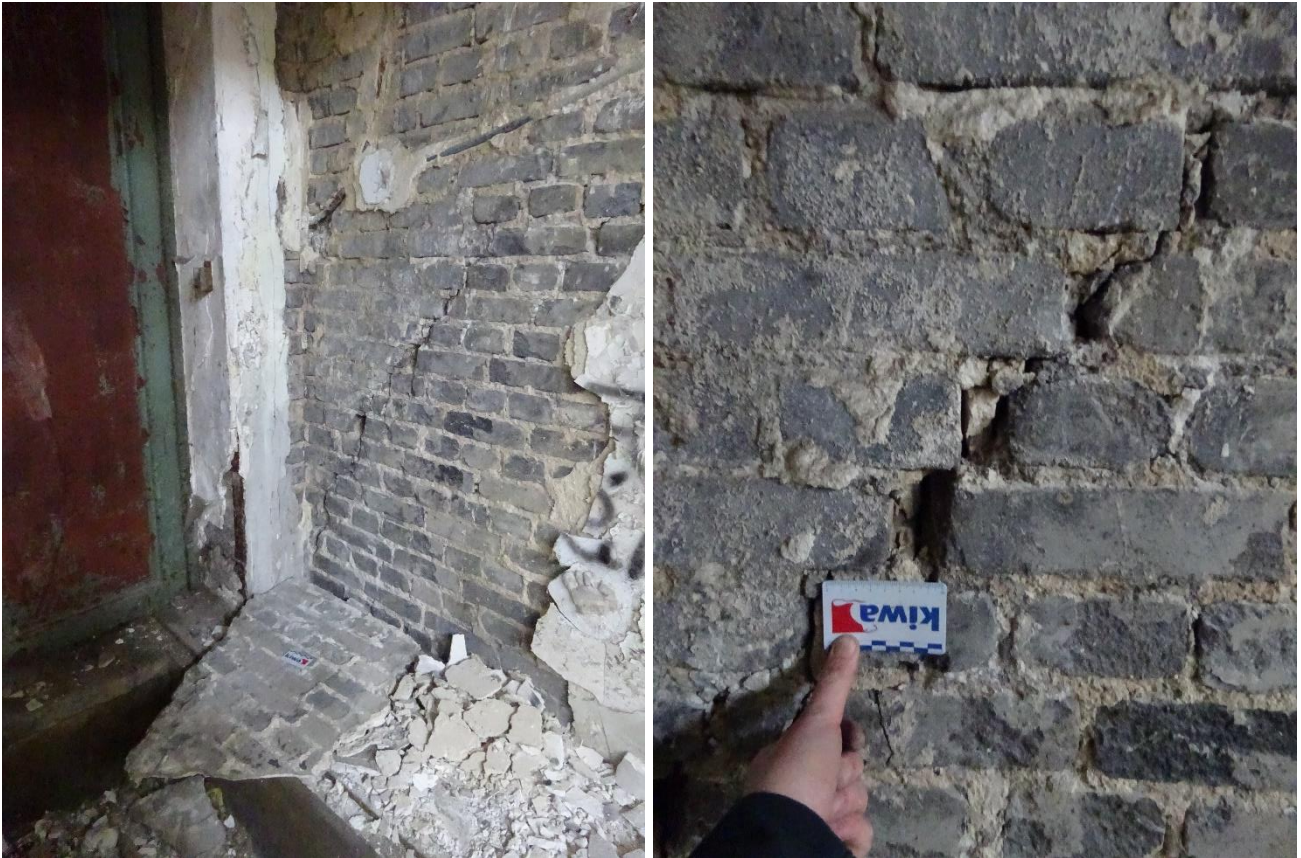
Die Südwand im Erdgeschoss zeigt diagonal verlaufende Risse entlang der Mörtelfuge, die sich auch teilweise durch den Mauerwerksstein fortführen. Sowohl im linken als auch im rechten Eckbereich zeigt der Riss, bei der Betrachtung von unten nach oben, einen schräg abgestuften Verlauf zur Innenseite des Gebäudes. An einer Untersuchungsstelle im Innenbereich konnte eine Rissbreite bis 6 cm festgestellt werden, dokumentiert in Bild 33.

Wie auch im Obergeschoss kann eine Möglichkeit als Ursache für die Rissbildung ein Problem des Baugrundes sein, wobei Unterschiede in der Tragfähigkeit innerhalb des Baugrundbereiches vorliegen. Eine weitere mögliche Ursache können durch Änderung des Grundwasserspiegels hervorgerufen werden. Der Schichtaufbau und die Art des Bodens sind dabei von entscheidender Bedeutung. Dies kann jedoch nur durch ein Baugrundgutachten festgestellt werden.

**Bild 33: Risse in der Südwand im EG. Diagonal verlaufend. Rissbreiten bis 6 cm. (S. 11)**

Wie auch im Obergeschoß muss im Erdgeschoss eine Verklammerung der Risse durchgeführt werden.

An der Südwand sind in der Tragwand Risse aufgetreten, welche im Zuge der Instandsetzung verklammert werden müssen, um das Mauerwerk zu stabilisieren.

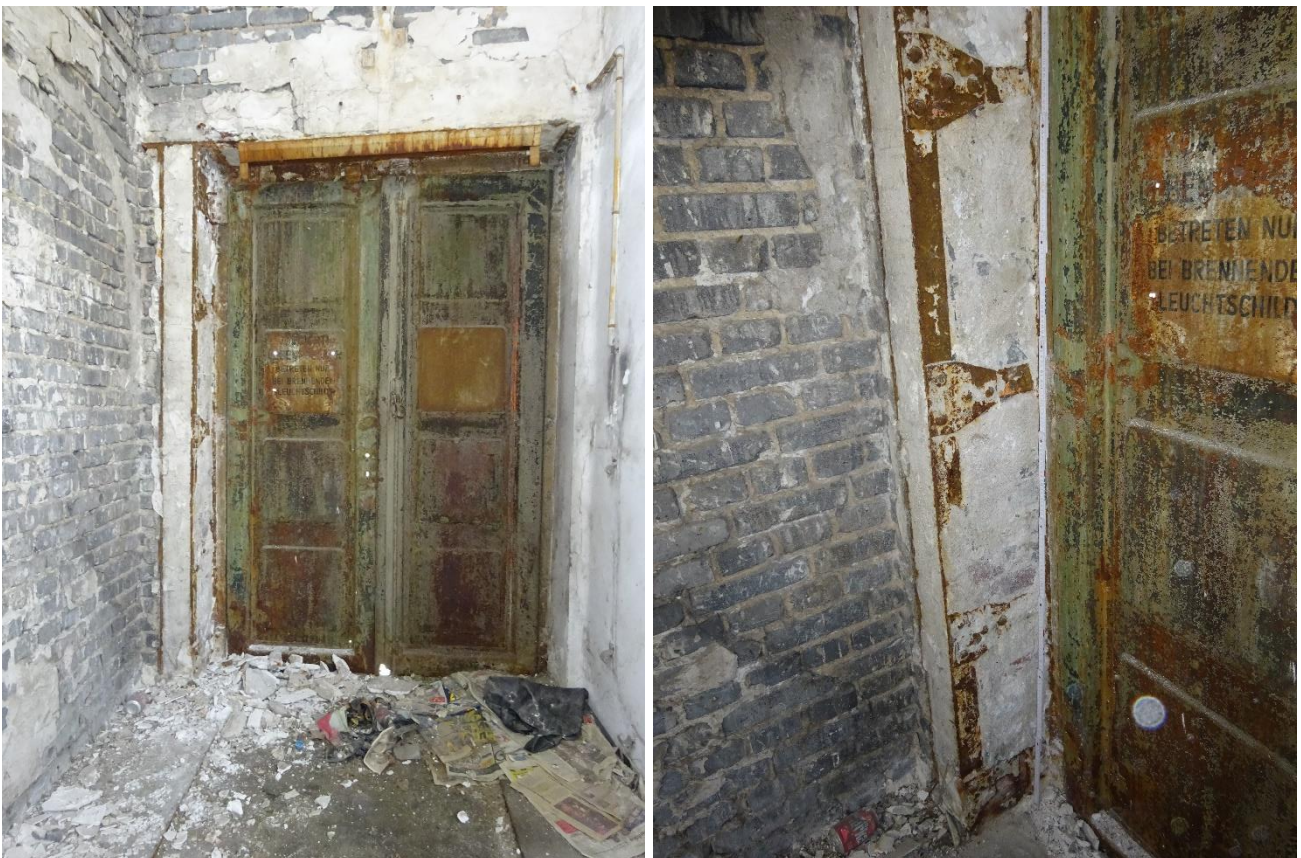
Innen sind die Portale größtenteils mit altem grünem Korrosionsschutz versehen, welche ebenfalls stark abgewittert ist. Der Stahl ist größtenteils leicht bis mäßig korrodiert. Es liegen, vor allem im Rahmenbereich bereits Querschnittsminderungen vor. Bild 34 bis Bild 38 zeigen den Zustand der Portale an der Innenseite exemplarisch.

**Bild 34: Ansicht von Portaltoren an der Innenseite. Korrodiert. (S. 12)**

Die Instandsetzung der Tore sollte an den herausgenommenen Elementen erfolgen. Die Zargen können vor Ort vorbereitet und mit Korrosionsschutz versehen werden. Hier ist der alte Korrosionsschutz auf Schwermetalle zu prüfen. Der Querschnittsverlust wird jedoch zu sehen sein.

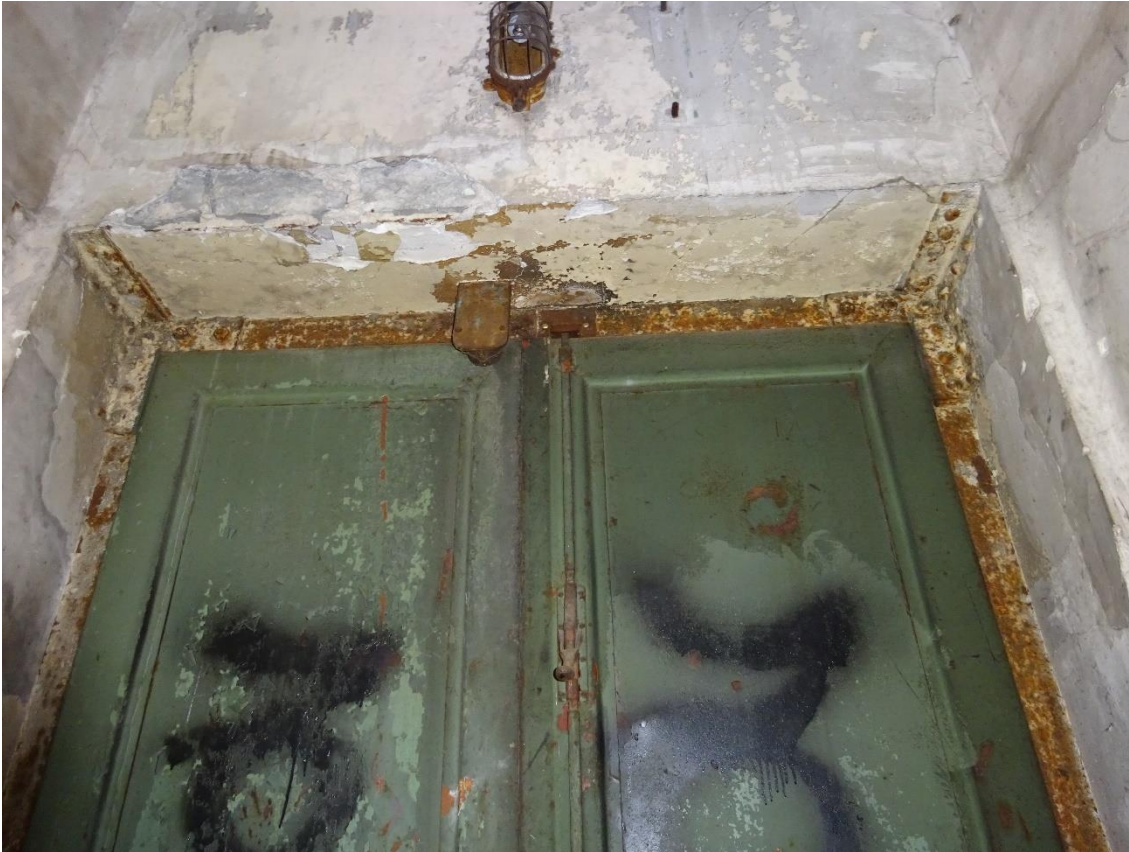
**Bild 35: Oberseite der Portale. Stahlkonstruktion leicht bis mäßig korrodiert. (S. 12)**

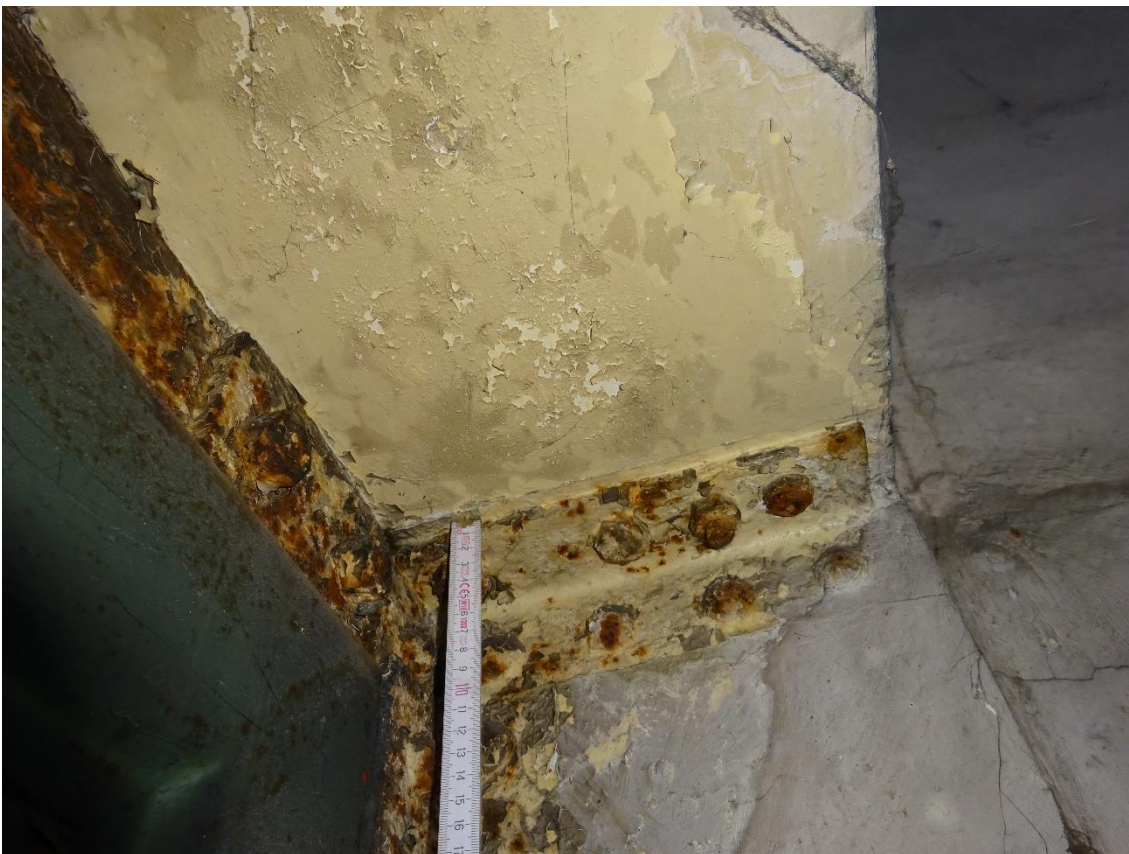
**Bild 36: Detail Bild 35. Eckverbindungen mäßig korrodiert. (S. 12)**

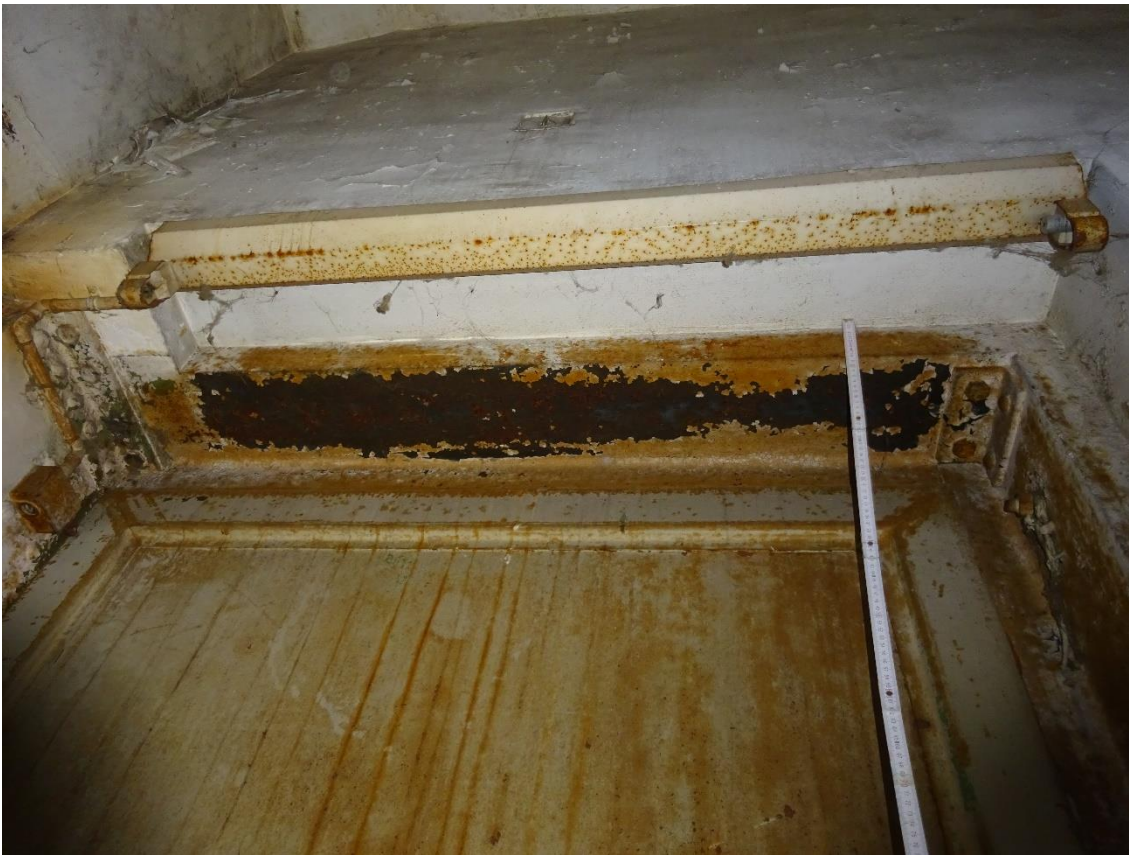
**Bild 37: Portale aus korrodiertem Stahl. Geringer Materialverlust. (S. 12)**

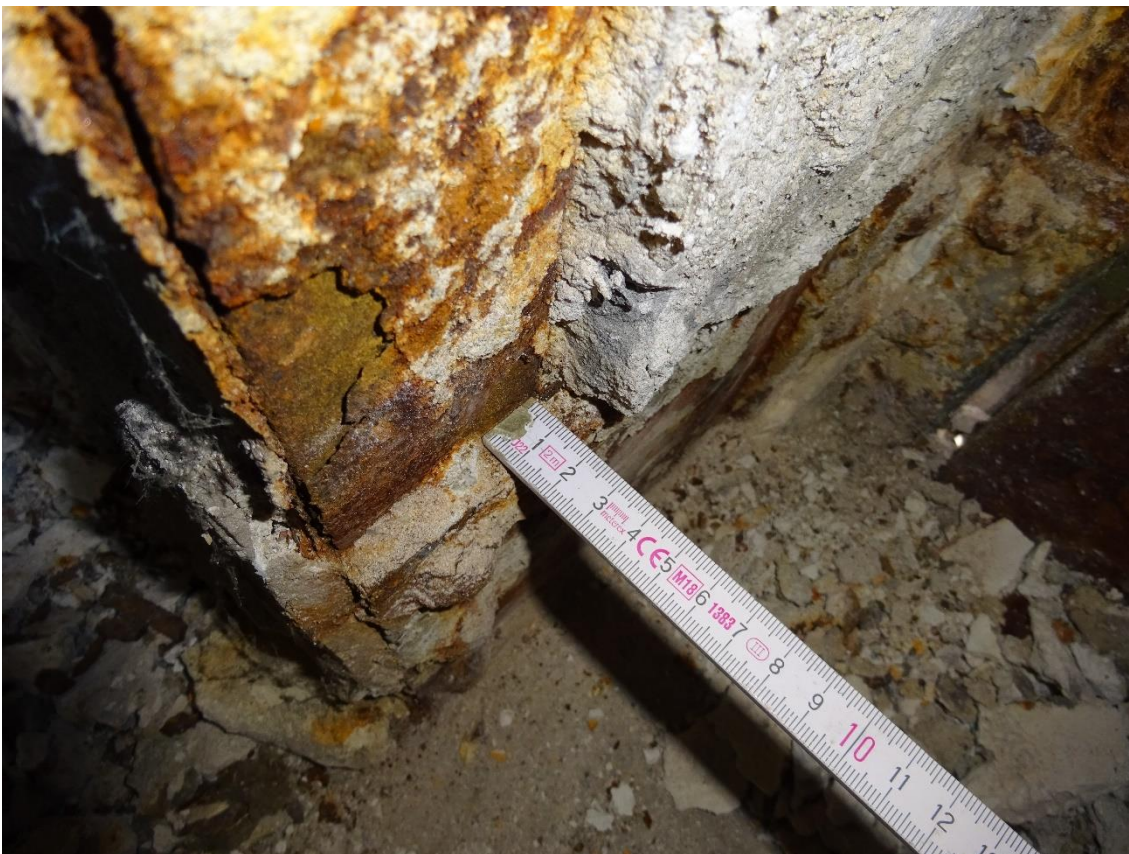
Vor allem im unteren Bereich an den Leibungen der Portale sind teilweise starke Korrosionserscheinungen und ein höherer Materialverlust zu verzeichnen, wie im Bild 38 dargestellt wird.

Es ist vorerst nicht bekannt, ob die Portale eine Tragwirkung haben. Jedoch ist davon auszugehen, dass der Korrosionsabtrag nicht zum Tragfähigkeitsverlust führt.

**Bild 38: Portalfüße stärker korrodiert mit mäßigem (bis 5 mm) Materialverlust. (S. 12)**

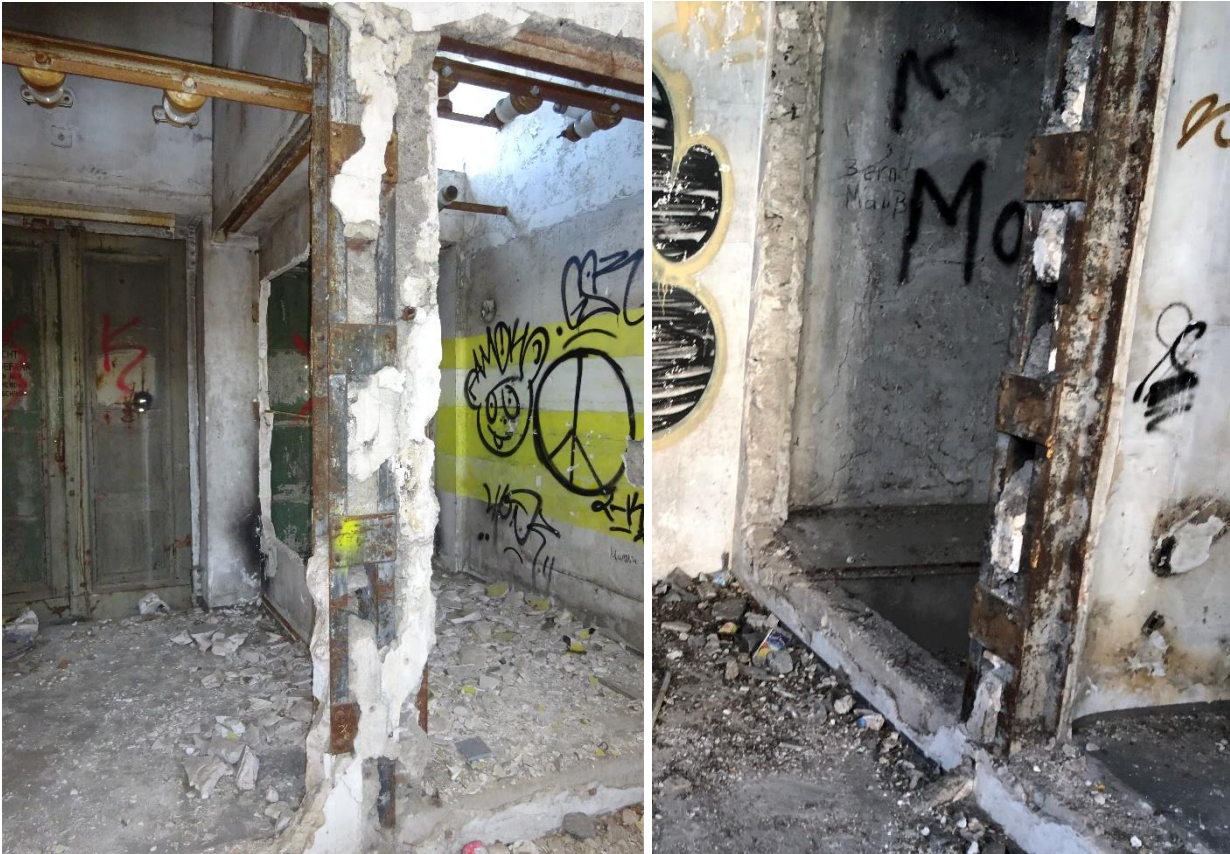
**Bild 43: Tragkonstruktion aus genieteten Stahlprofilen. Siehe auch Bild 53 im Keller (S.14 )**

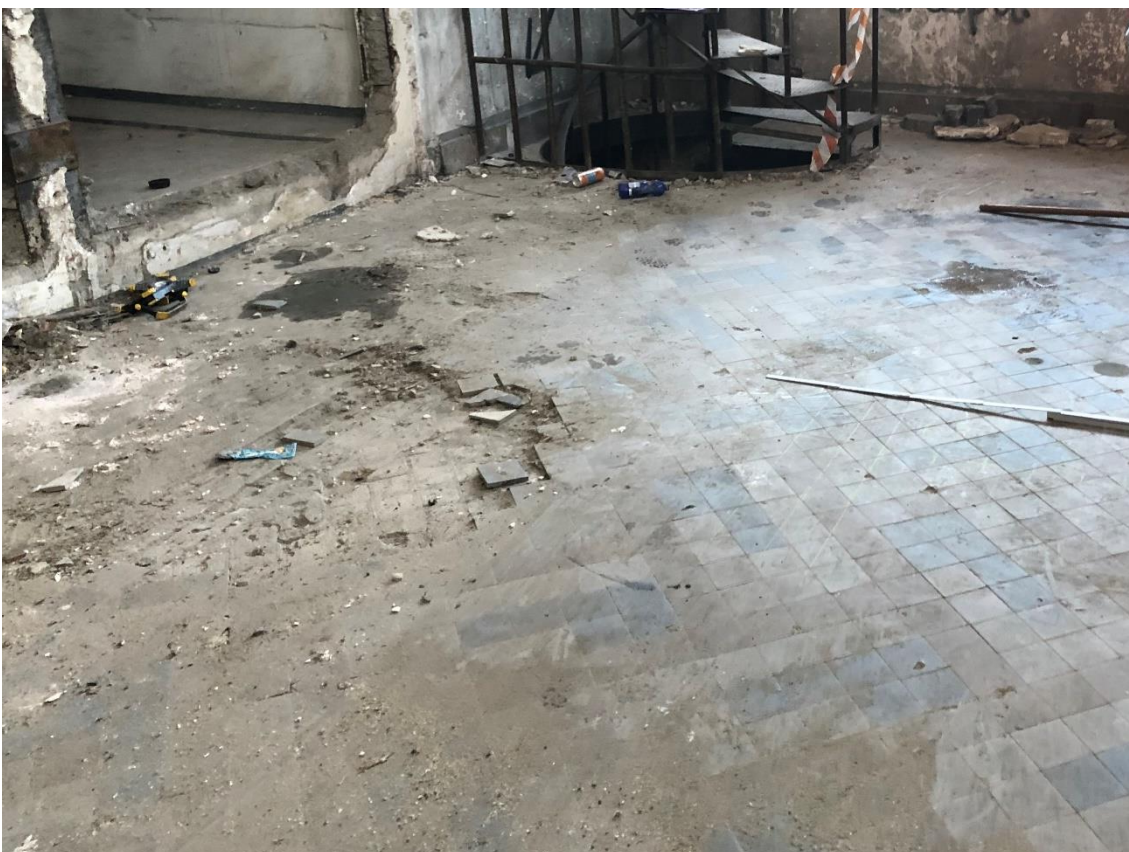
**Bild 44: großflächiger Abgang von Fliesen. Darunter Betondecke. (S.14)**

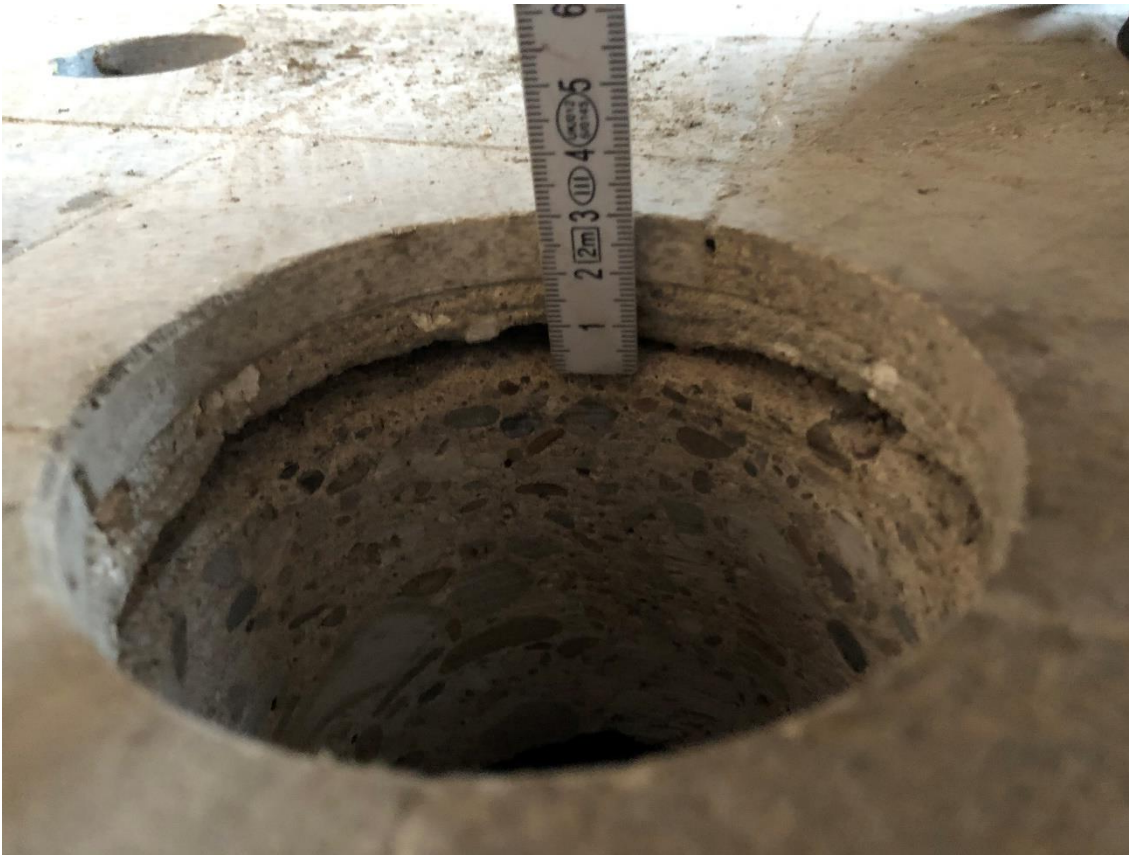
**Bild 45: Bodenaufbau aus Fliesenkleber und Fliesen hohlliegend (S.14)**

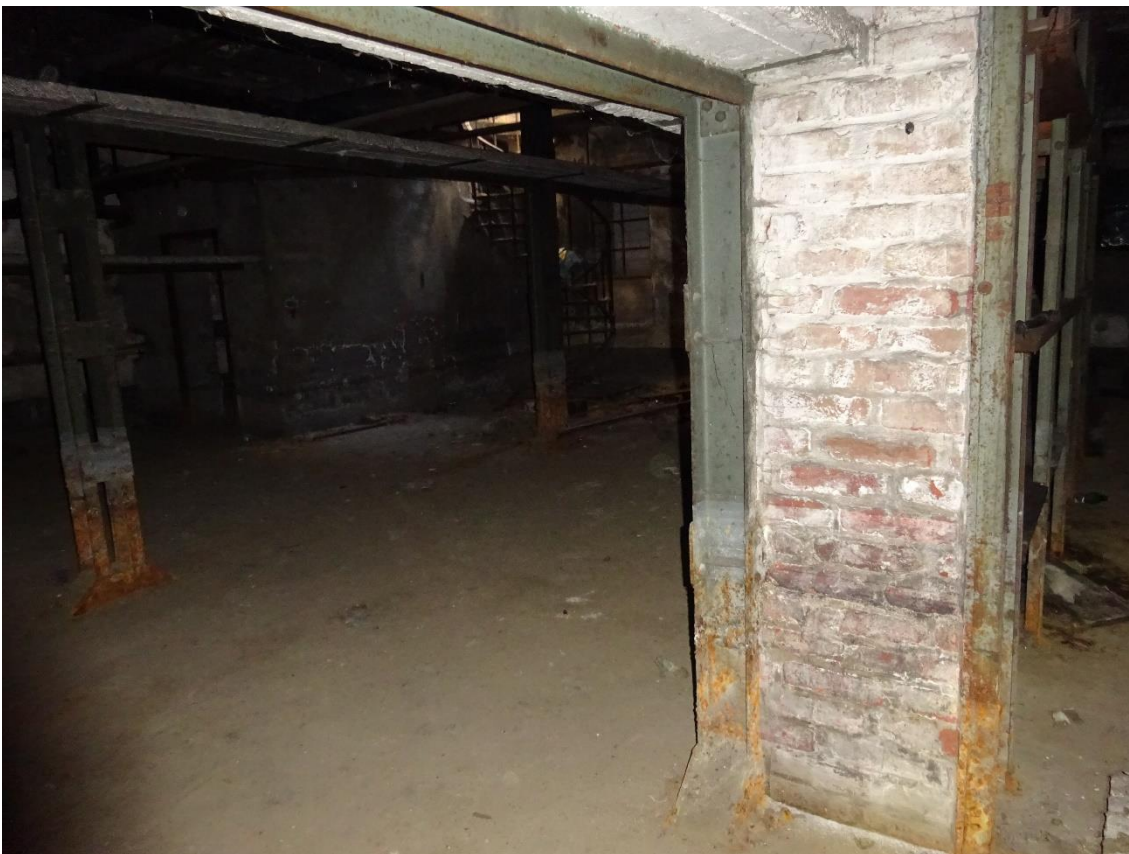
Sowohl die Außen- als auch die Innenwände zeigen bis zu einer Höhe von ca. 60 cm ein Auslaugen des Mauerwerkes sowie Ablagerungen. Es ist davon auszugehen, dass der Keller immer wieder unter Wasser stand. Im Bild 51 und Bild 52 sind diese Ablagerungen, Aussinterungen und Korrosion an den Stützen dargestellt. Der Zusammenhang mit offenen

Die gesamte Stahlkonstruktion ist intakt. Nur die Stützenfüße, die unteren 60 cm, zeigen Korrosionserscheinungen, wie Bild 52 bis Bild 55 zeigen. Diese sind auf die Wassereinbrüche im Keller zurückzuführen.

**Bild 52: Salzausblühungen an Mauerwerk sowie Korrosion der Stahlstützen, ca. 60 cm Höhe (S.16)**

Die Instandsetzung der Stützenfüße, sowie auch des gesamten Stahlkonstruktion, beinhaltet eine Untergrundvorbereitung mittels Strahlen mit festen Strahlmitteln, zum Entfernen der Korrosion. Anschließend erfolgt eine Korrosionsschutzbeschichtung. Der Querschnittsverlust der Stützen nach dem Strahlen muss jedoch untersucht werden. Der Tragwerksplaner muss eine Mindestschicht des Stahls vorgeben, die die notwendige Tragfähigkeit aufweist. Bei Bedarf müssen einzelne Stahlelemente aufgeschweißt oder ersetzt werden. Dabei muss evtl. eine temporäre punktuelle Verstärkung der zu bearbeitenden Stützen erfolgen.

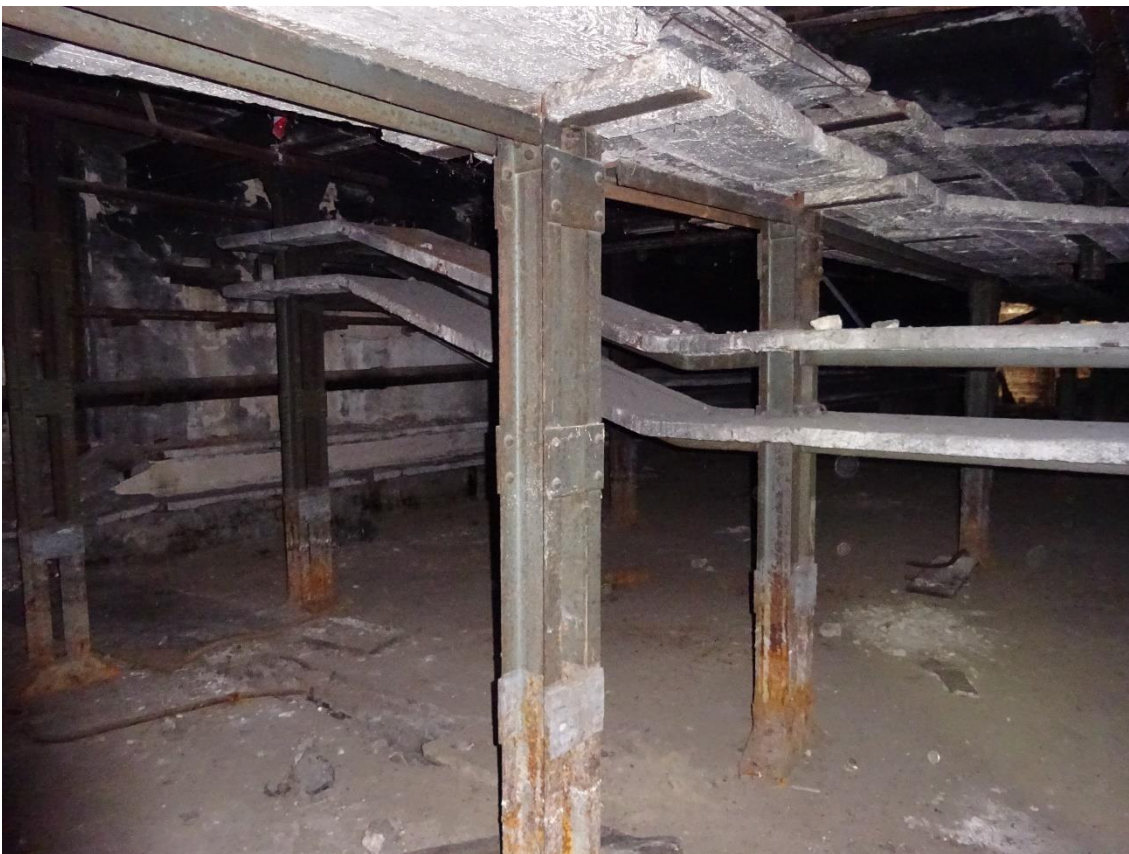
**Bild 54: Korrosion der Stützen auf unteren ca. 60 cm (S.16)**

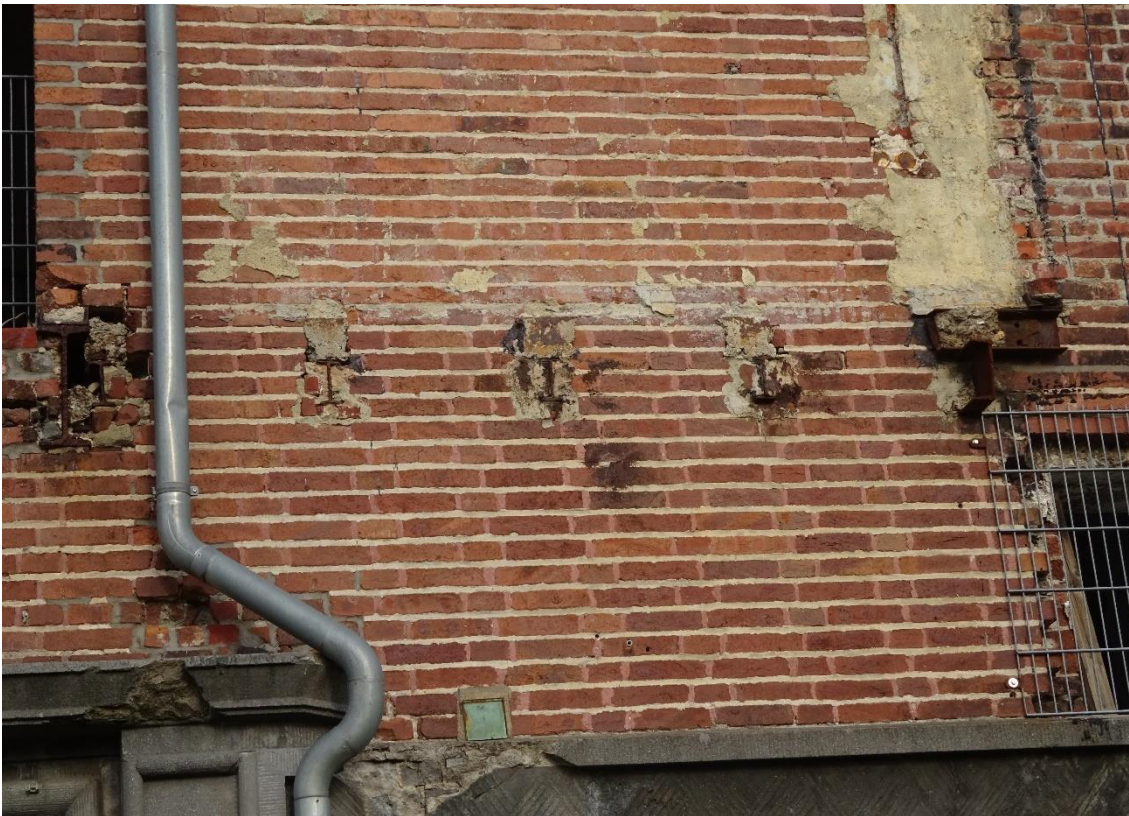
**Bild 57: Mauerwerk mit Fugen intakt. Ausbrüche an I Trägern der EG-Decke. Hohlräume. (S.14 )**

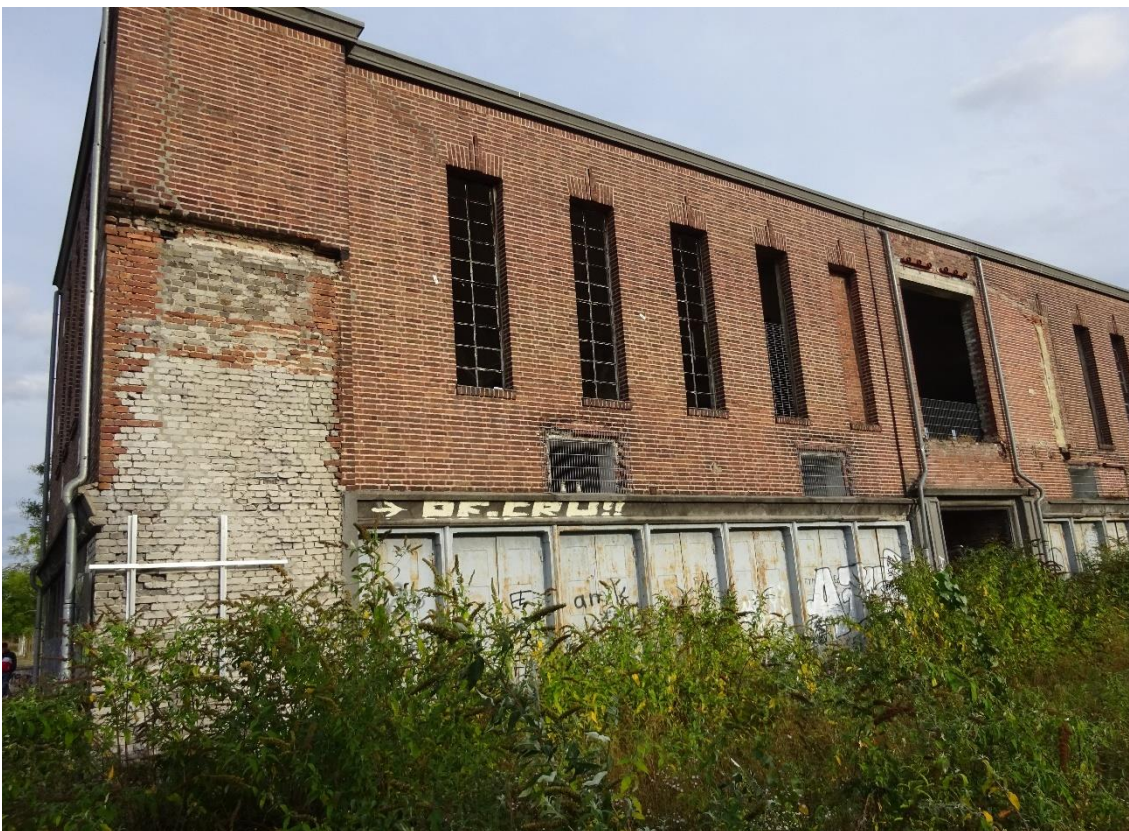
Im Rahmen der Untersuchung wurde an der Nord-West-Ecke ein großflächiger Bereich Mischmauerwerk festgestellt, bei der verschieden Steinarten und unterschiedliche Mauerwerksverbände vorliegen. Hierbei besteht die Gefahr der konstruktionsbedingten Rissbildung durch Quellen und Schwinden bei Mischmauerwerk, aufgrund unterschiedlicher

**Bild 58: Westfassade Mauerwerk bereichsweise ausgetauscht. Siehe nächstes Bild. (S.18)**

Bei der Instandsetzung sollten die nachträglich eingebauten Fassadenteile an der Oberfläche behandelt werden. Das kann im Anschluss an die Erneuerung der defekten Steine und Fugen durch eine vollflächige Hydrophobierung erfolgen. Damit wird ein kapillares Saugen des Mauerwerks unterbunden. Somit können sowohl Frostschäden als auch ein Quellen des Mauerwerks verhindert werden. Diese Methode muss jedoch alle paar Jahre, aufgrund der Alterung des Materials, wiederholt werden.
