## GUTACHTERLICHE STELLUNGNAHME

Projekt: Denkmalgeschütztes Schalthaus,  
Europastraße / Ecke Ückendorfer  
Straße  
Bauzustand- und Sanierungsgutachten

Projekt Nr.: E320DE02202 / 10/4.2-2020-0234

Mülheim an der Ruhr,  
22.04.2021

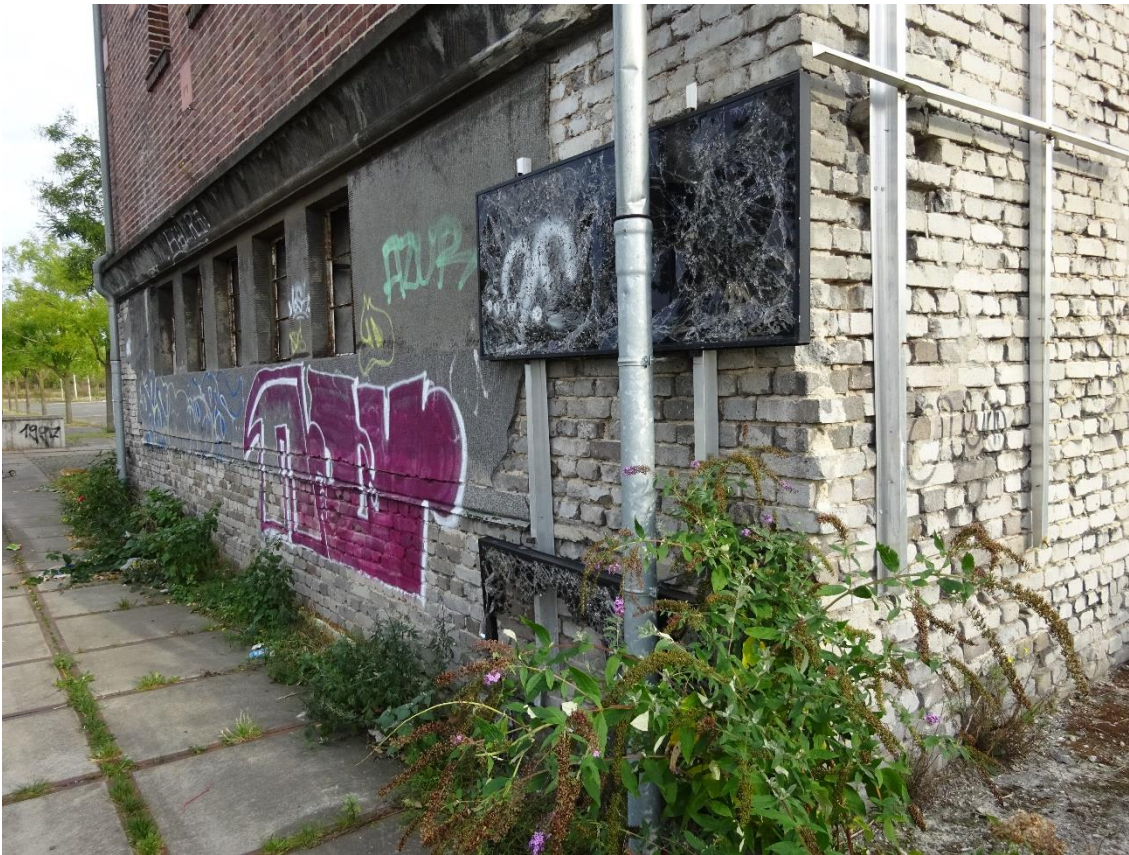
In diesem Bereich zeigen sich auch deutliche Allmählichkeitsschäden. Durch witterungsbedingte Einflüsse weisen insbesondere die Fugen deutliche Korrosionserscheinungen auf.

**Bild 59: Nordfassade Wand EG. Neues Mauerwerk. Fugen ausgewaschen, Steine teilweise brüchig (S.18)**

Bei der Instandsetzung sollten die nachträglich eingebauten Fassadenteile an der Oberfläche behandelt werden. Das kann im Anschluss an die Erneuerung der defekten Steine und Fugen durch eine vollflächige Hydrophobierung erfolgen. Damit wird ein kapillares Saugen des Mauerwerks unterbunden. Somit können sowohl Frostschäden als auch ein Quellen des Mauerwerks verhindert werden. Diese Methode muss jedoch alle paar Jahre, aufgrund der Alterung des Materials, wiederholt werden.

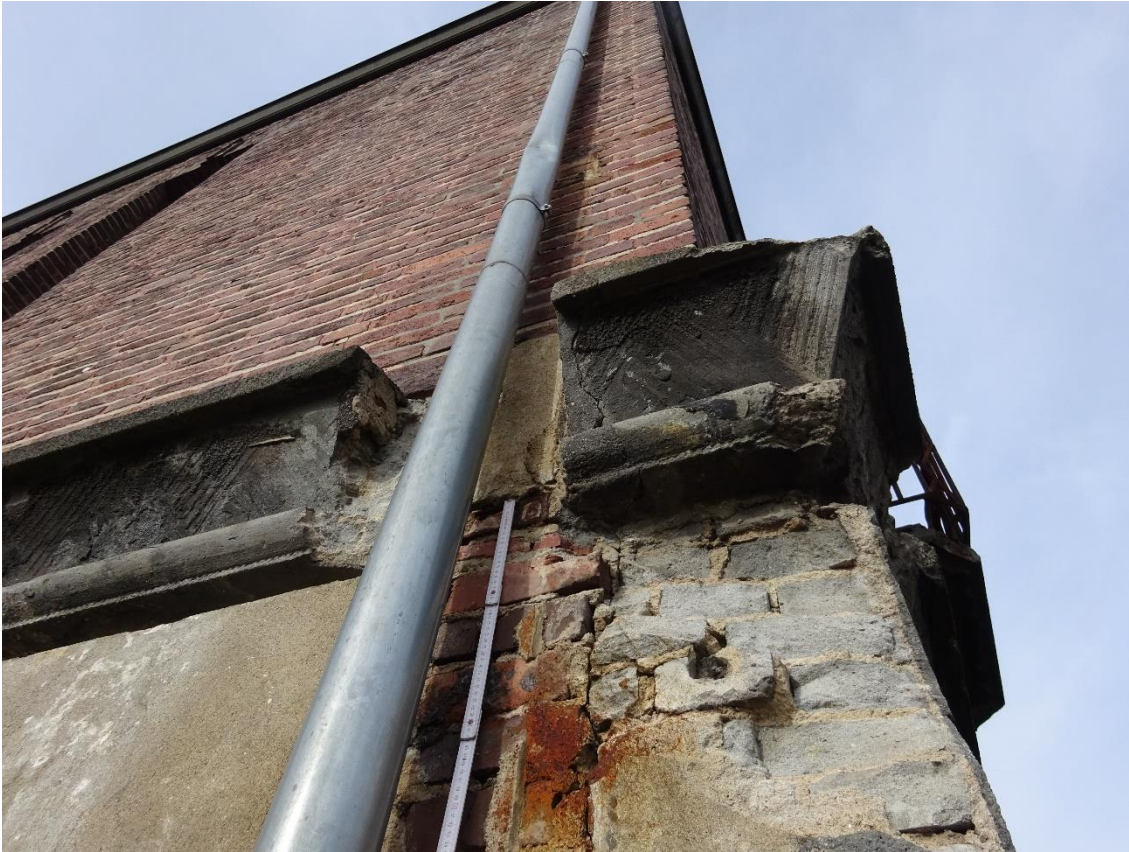
Die Simse zeigen überwiegend Risse mit weißen Ausblühungen, die durch Auswaschungen von löslichen Salzen und Reaktion mit CO<sub>2</sub> an den Rissufern Kalk gebildet haben, wie im Bild 60 gezeigt. Teilweise sind Abplatzungen entlang der Risse und andere überwiegend Frostbedingte Schäden, wie Popups zu beobachten. Bild 61 bis Bild 64 zeigen diese Feststellungen exemplarisch.

**Bild 61: Zerstörung der Simse durch Erneuerung der Regenfallrohre (S.19)**

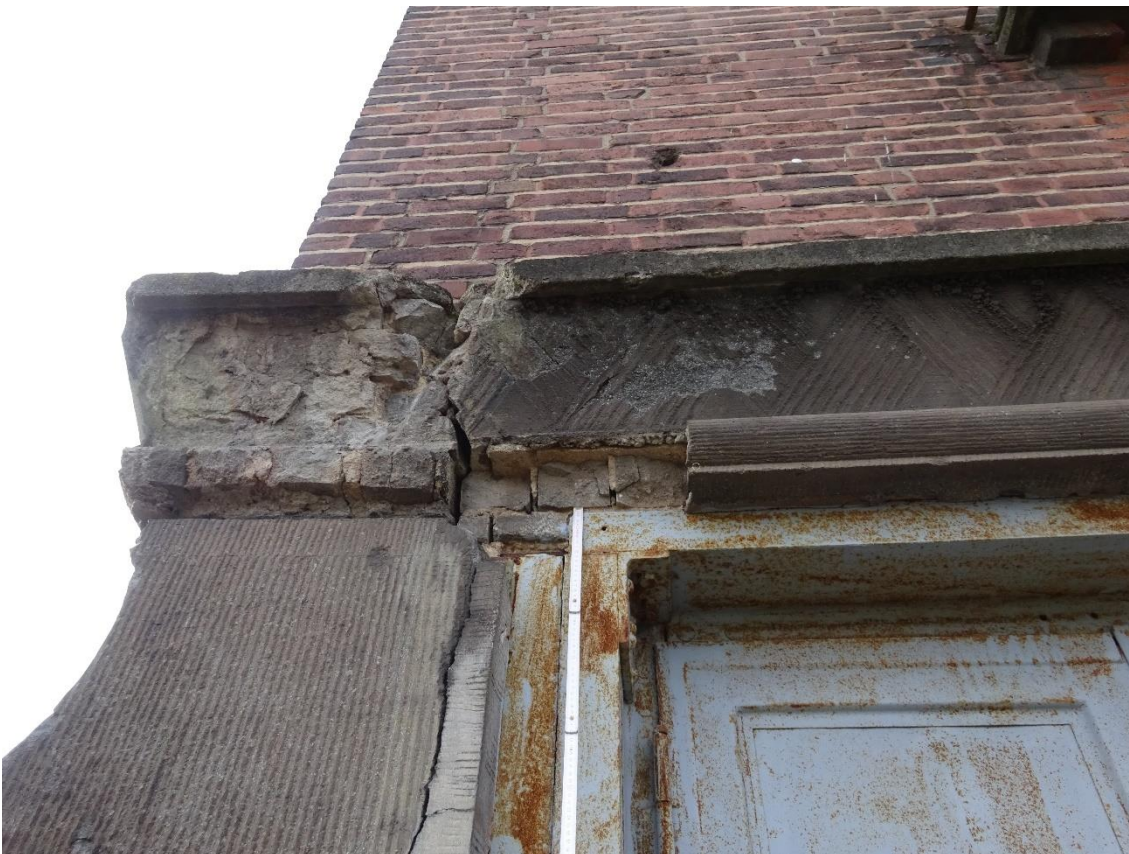
**Bild 62: Ausbrüche und Defekte an Stucksimsen (S.19)**

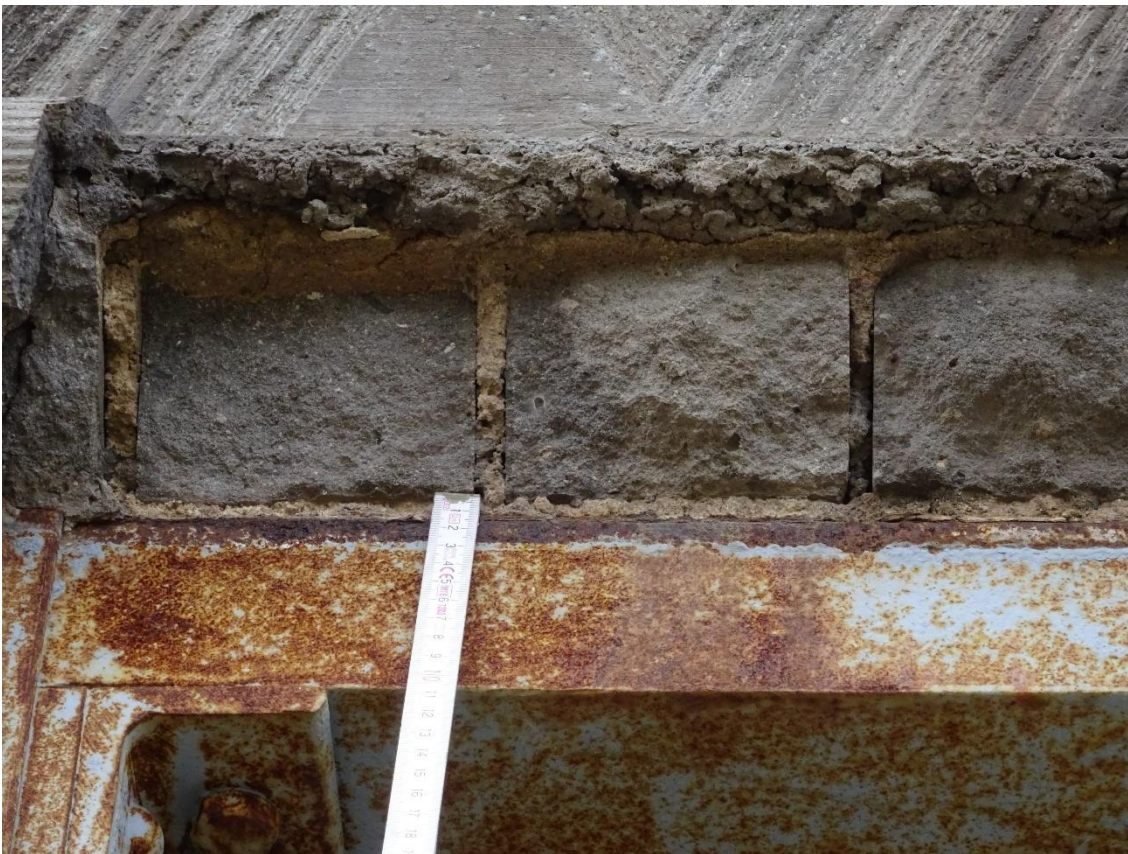
**Bild 64: Portal. Oberfläche korrodiert. Stuckarbeiten defekt. (S. 12)**

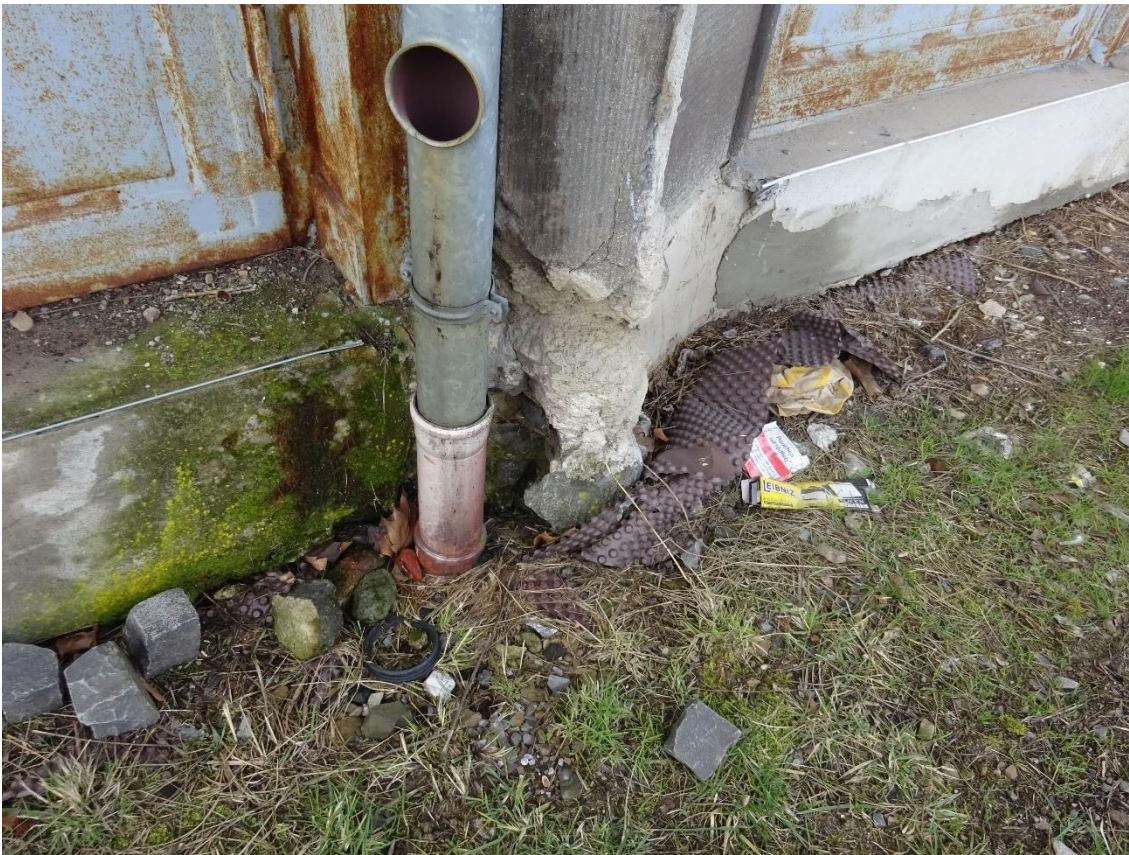
**Bild 65: Fußpunkt der Portale. Abdichtungsbahn nur an Bauwerk angelehnt. Tore korrodiert.**

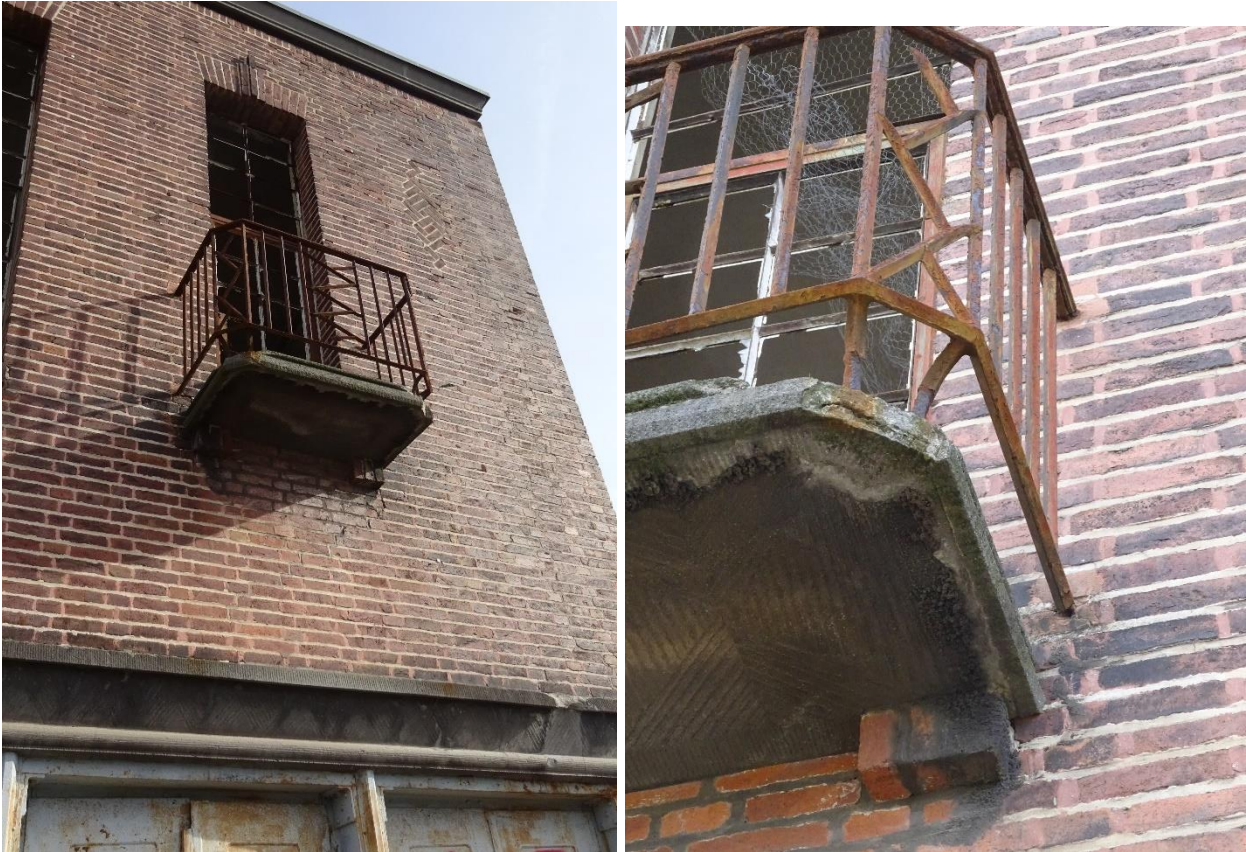
Die Kragemente weisen Risse und Abplatzungen auf, wie Bild 67 und Bild 68 zeigen. Das Stahlgeländer ist ebenfalls korrodiert.

**Bild 67: Balkon Außenansicht. Geländer korrodiert aber intakt, in der Bodenplatte einbetoniert (S.19)**

Es empfiehlt sich, im Zuge der Simserneuerung ebenfalls die Balkone vollständig zu erneuern. Die Stahlkonstruktion kann nach einer Untergrundvorbereitung und Korrosionsschutzbeschichtung erneut eingesetzt werden. Die ornamentalen Untersichten müssen seitens des Restaurators wieder angebracht werden.

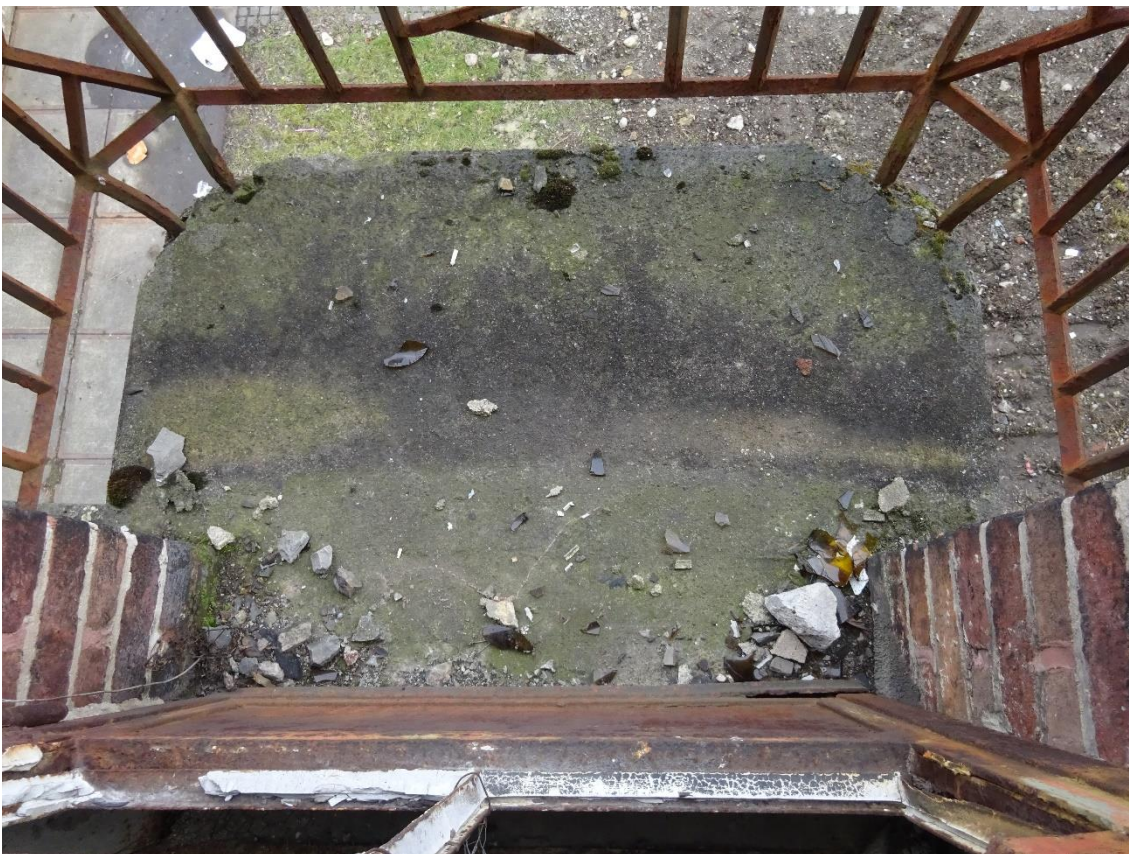
**Bild 68: Balkon Außenansicht von oben. Gleiche Höhe wie die Oberkante des FFB in OG (S.19)**

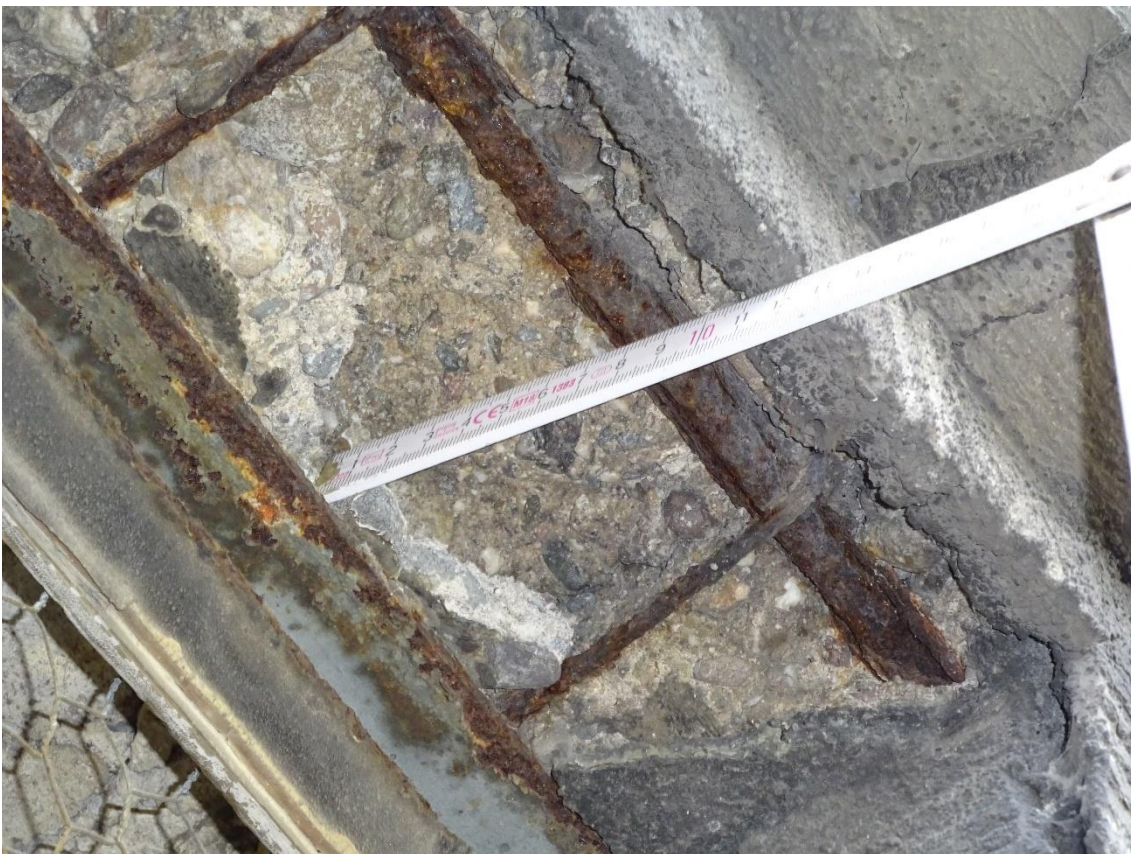
Die innenliegenden Fenstersturze sind überwiegend intakt und weisen eine geschlossene Putzschicht auf, Bild 41. Die Außenseiten der Stahlbeton-Fenstersturze haben bereits Betonabplatzungen und teilweise stark korrodierte Bewehrungskorrosion an freiliegender Bewehrung. Bild 42 sowie Bild 69 und Bild 70 zeigen die Schäden an Fensterstürzen.

**Bild 70: Gelegentliche Betonschäden an Fensterstürzen (S. 13)**

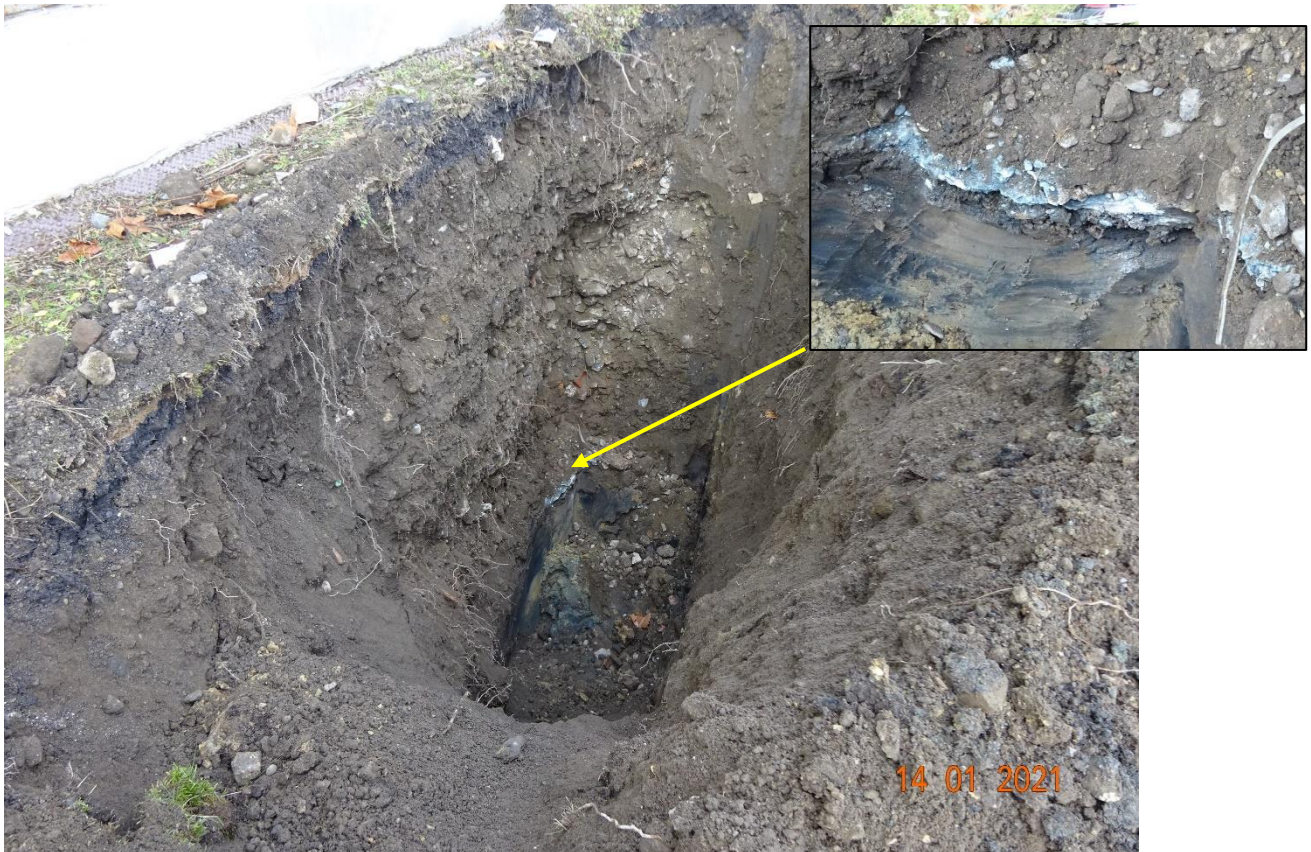
**Bild 71: Erdöffnung Ostseite. Fundament steht ca. 15 cm unter der Kellerwand über (S.18)**

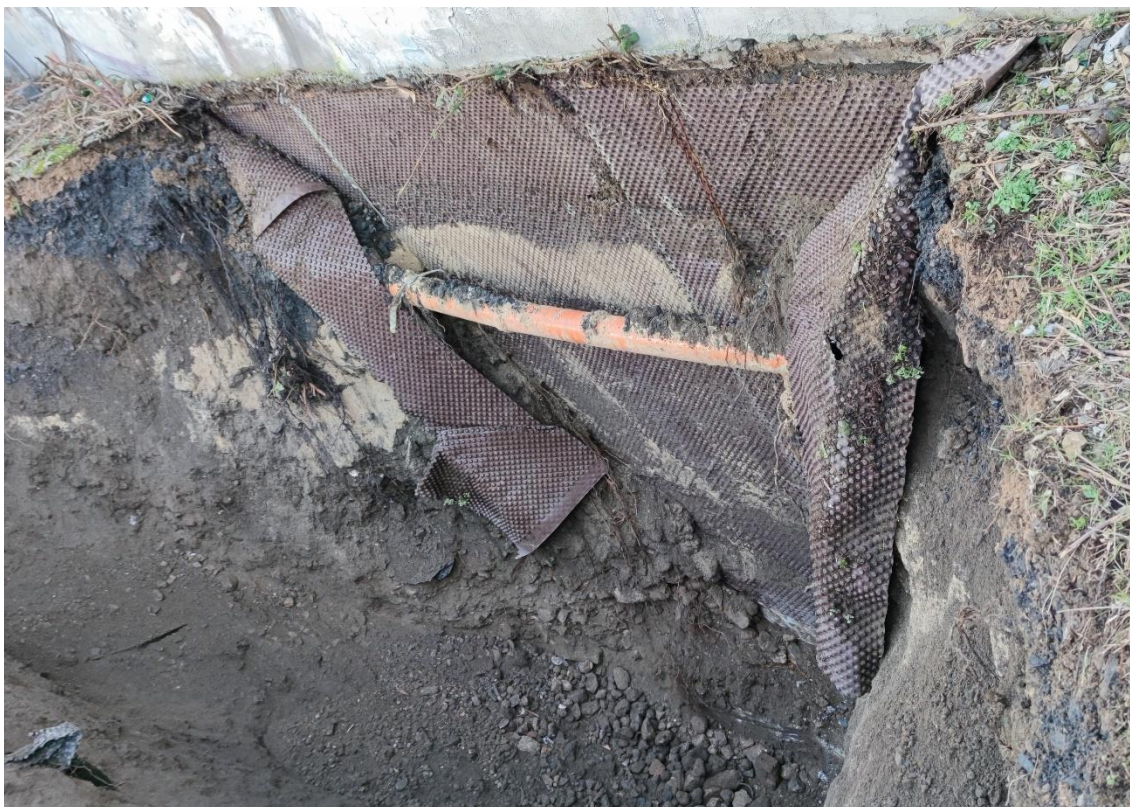
**Bild 72: Erdöffnung Westseite. Dichtungsfolie lose am Bauwerk anliegend (S.18)**

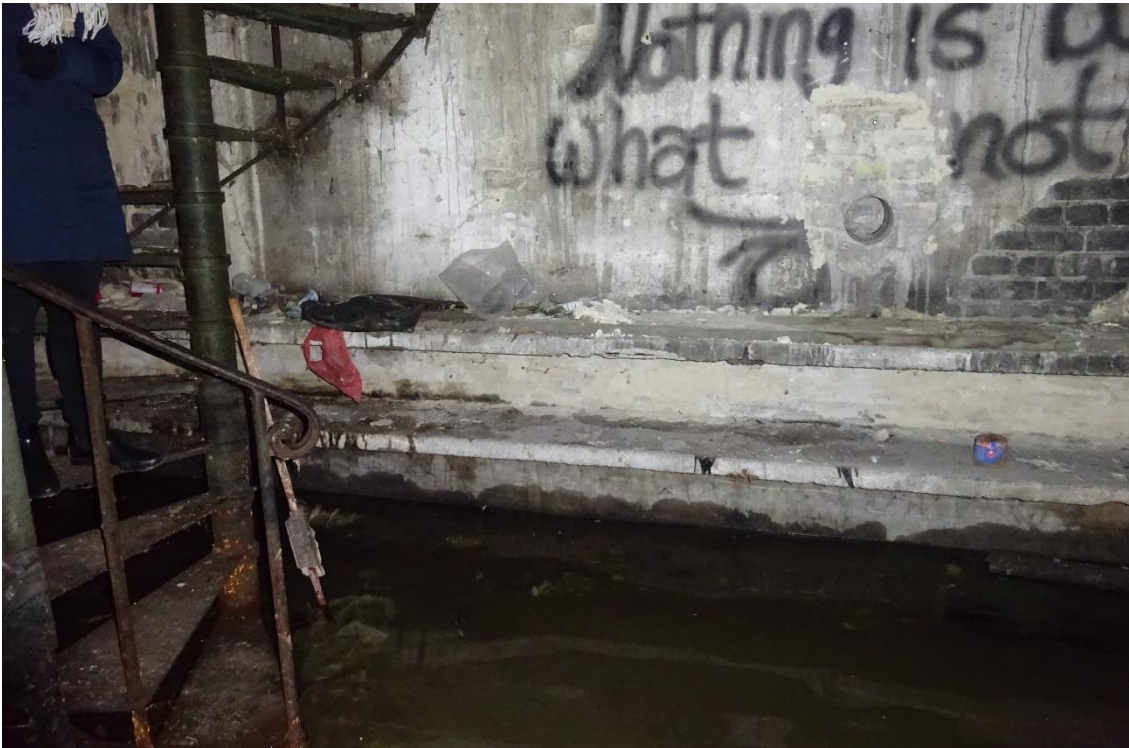
Der Wassereinbruch erfolgte nach der Schnee- und Tauperiode, am 17.02.2021, so dass zuerst davon auszugehen war, dass es sich beim Wasser im Keller um Schneeschmelze von allen Geschoßen handelt. Die Anlage F zeigt auf Bild 73 und Bild 74 einige Eindrücke aus dem überfluteten Keller.

**Bild 73: Wassereinbruch im Keller nach starken Schneefällen und äußere Bauteilöffnung**

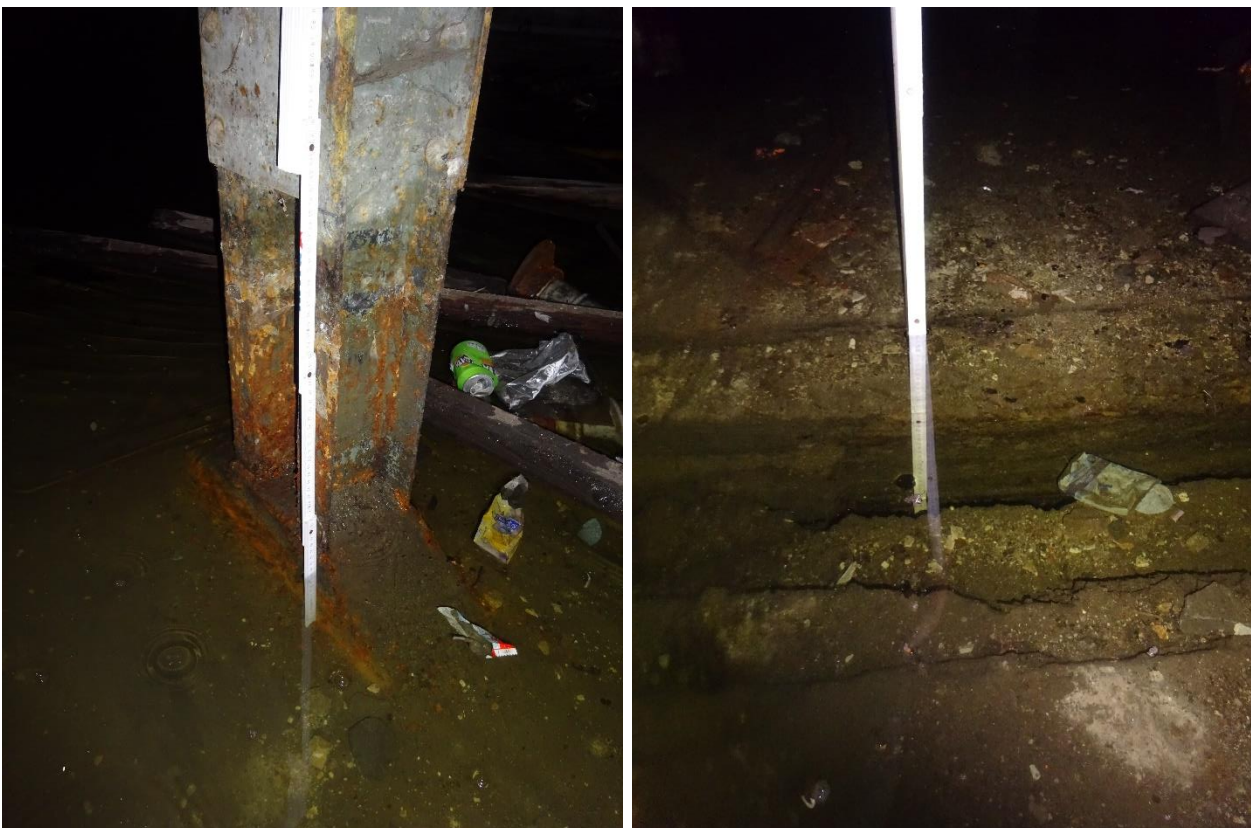
**Bild 74: Wasserstand bis zu 14 cm**

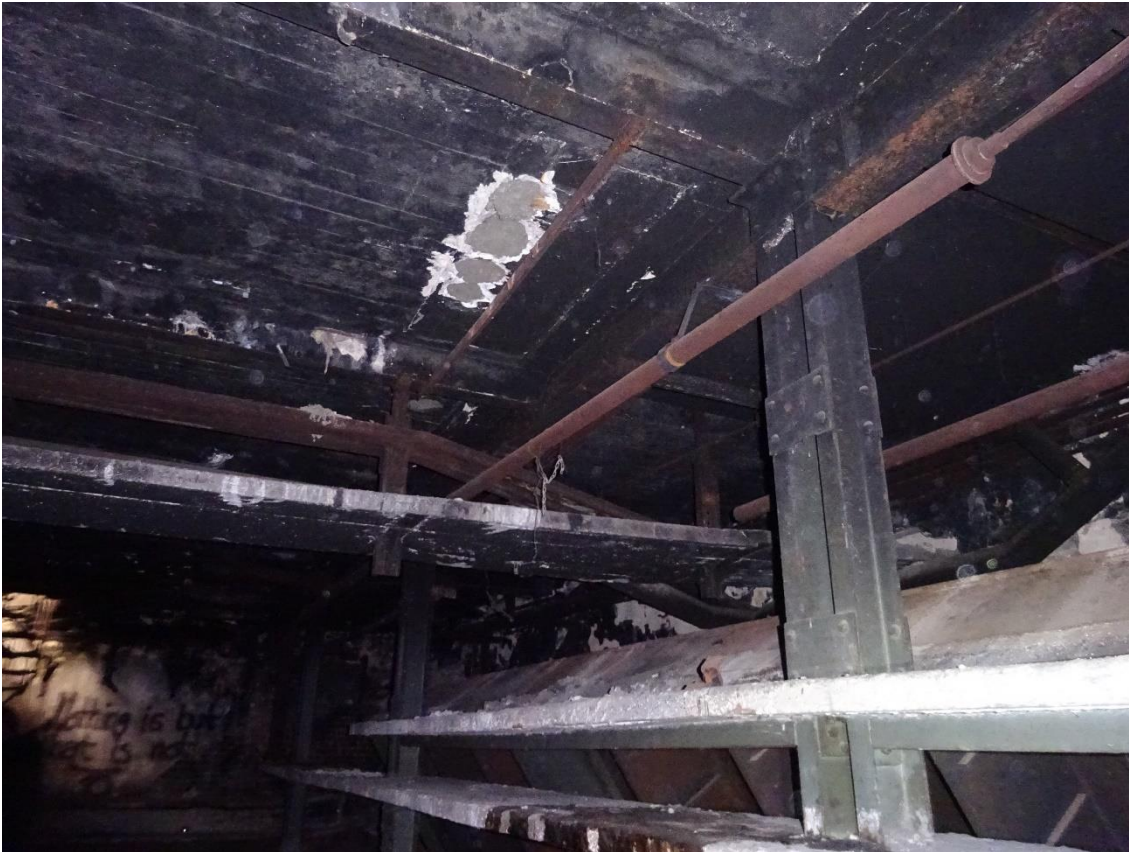
**Bild 75: Brand im Keller. Deutliche Spuren an der Decke der Südhälfte**

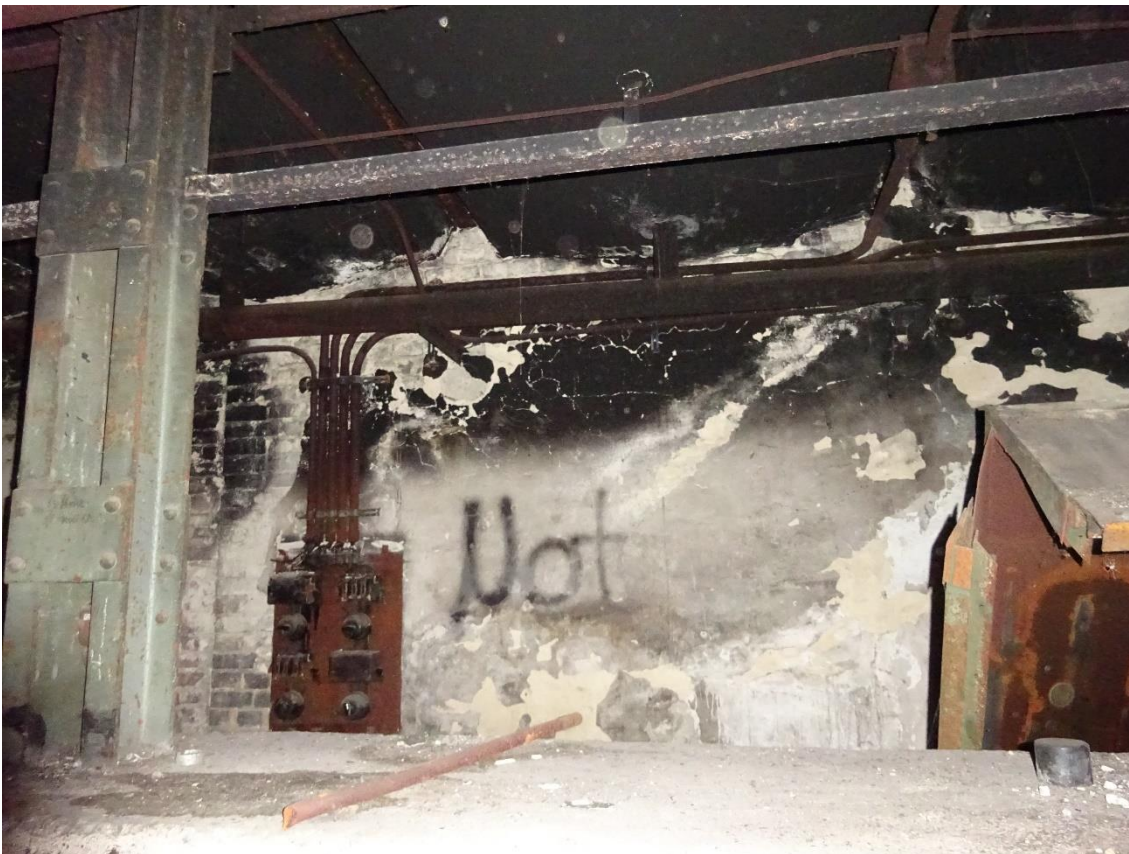
**Bild 76: Vermutlich der Brandherd am Schaltkasten. Brand nur oberhalb 1 m ab OFF**

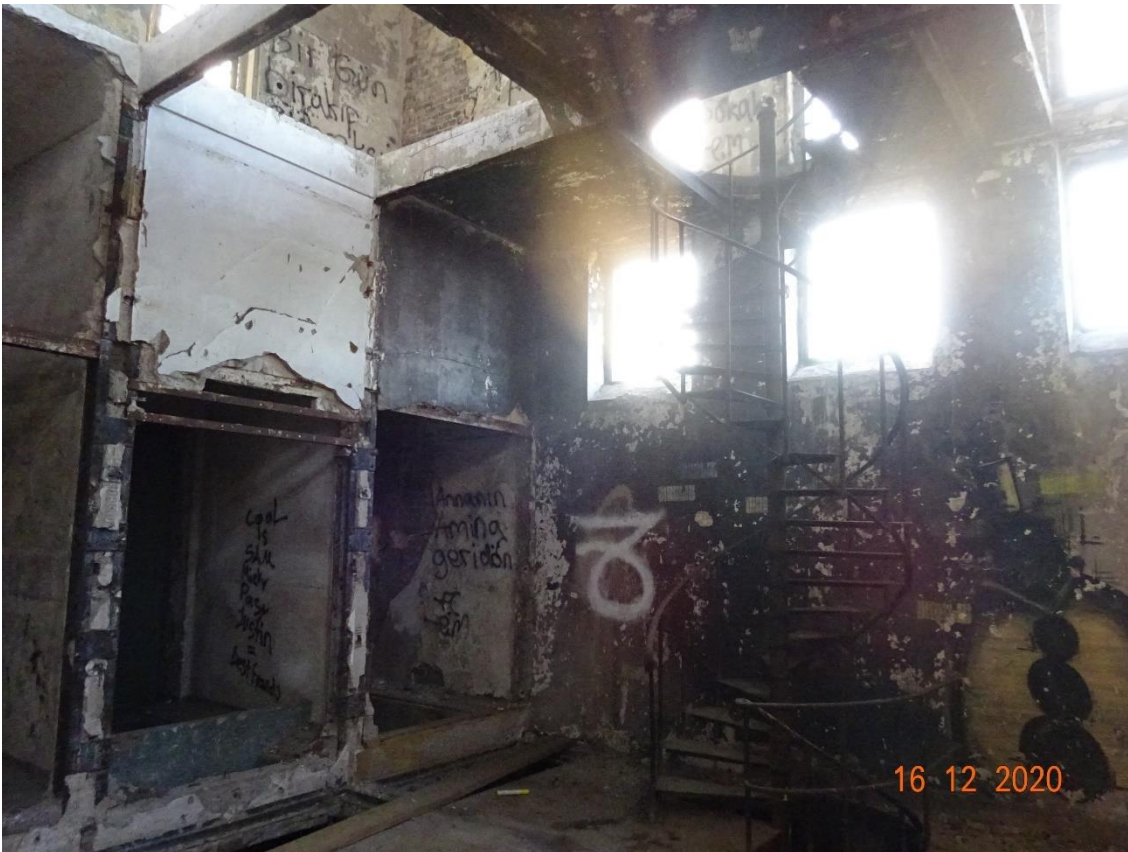
**Bild 77: Brandweiterleistung auf die Wand und Decke des Erdgeschoßes über das Treppenauge**

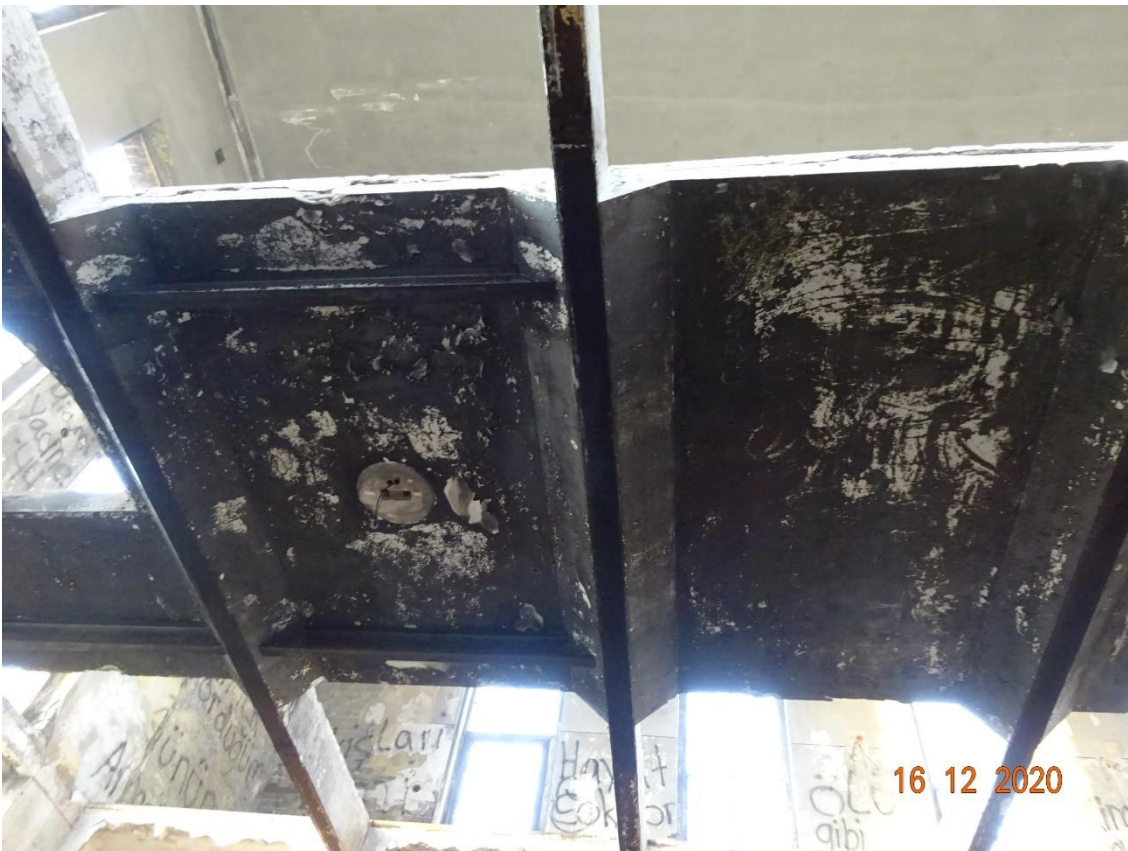
**Bild 78: Brandauswirkung auf der Decke des Erdgeschoßes**
