## **Gutachten**

**Orientierende Bauschadstofferkundung  
Bergkamen, Neubau OGS Schillerschule  
Bambergstraße 79, 59192 Bergkamen**

Projekt-Nr: EAL-24-0340  
Auftrags-Nr: EAL-01163-24

Auftraggeber: Stadt Bergkamen  
Rathausplatz 1  
59192 Bergkamen

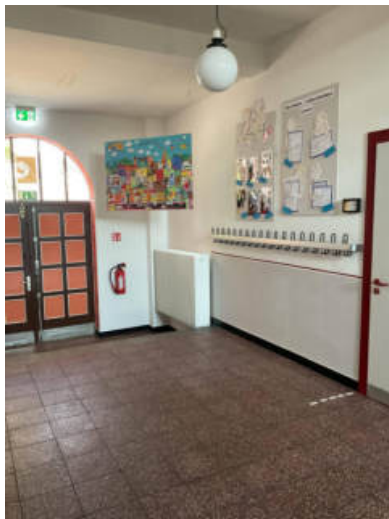
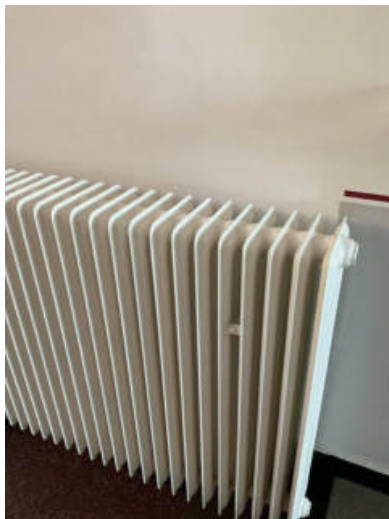
| Schadstoff | Vorkommen | Handlungsbedarf |
|---|---|---|
| | Probe Nr.:14, TGA > Rippenheizkörper > Flachdichtung, Raum Flur (Altbau) | |

| <div>Bauprodukt:</div> <div>Spachtelmassen</div> | <div>Eigenschaften:</div> <div>k. A.</div> | |

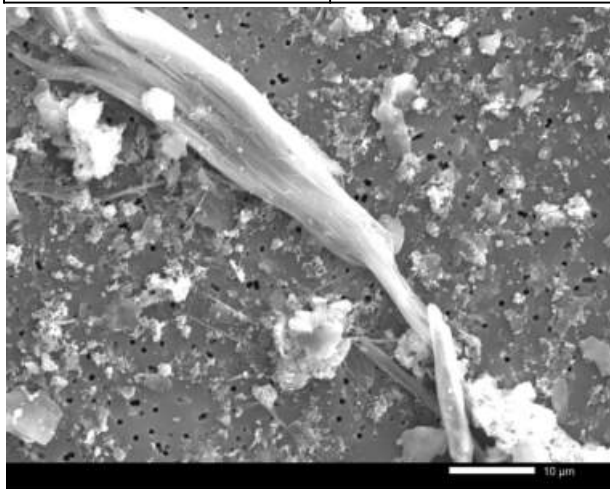
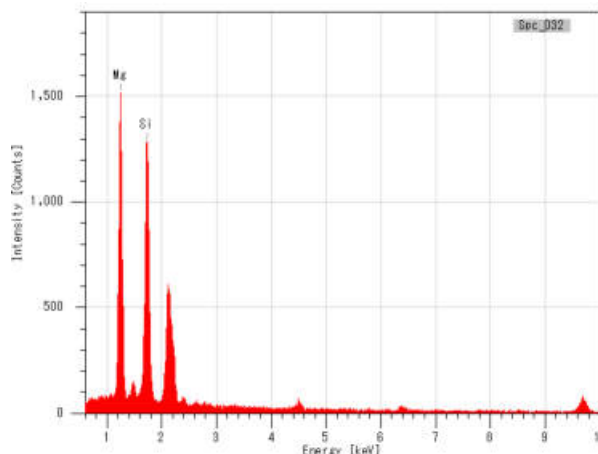
| Schadstoff | Vorkommen | Handlungsbedarf |
|---|---|---|
| | MP11 (111, 115, 119, 123, 127): EG Bestand, Türen, Spachtelmassen, div. Räume (Umkleide- u. WC-Anlage) | |

| 24909070-011 | |
|---|---|
| Angaben des Kunden: | 11,MP11 (111, 115, 119,123, 127): EG Bestand, Türen, Spachtelmassen, div. Räume |

| Schadstoff | Vorkommen | Handlungsbedarf |
|---|---|---|
| <b>Asbest</b><br>fest<br>gebunden | MP6 (72, 73, 74): KG Bestand, Innenwände, massiv, Spachtelmassen, div. Räume (Altbau) | Vermerk in Bauakte, Information an Betroffenen und Kennzeichnung vor Ort |

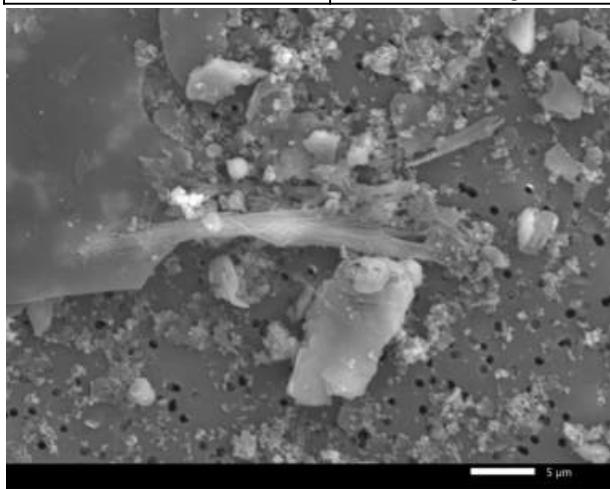
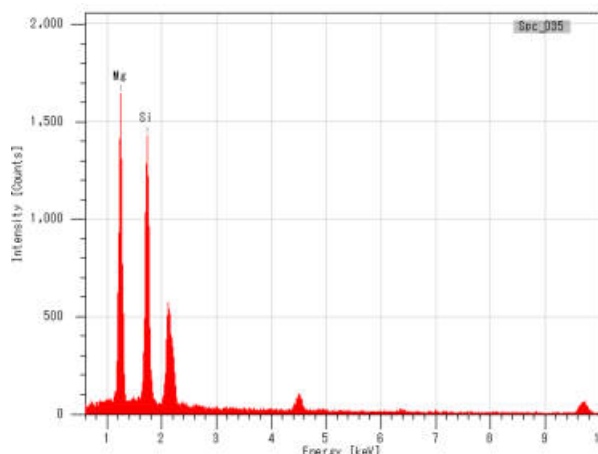
| Schadstoff | Vorkommen | Handlungsbedarf |
|---|---|---|
| | MP12 (112, 116, 120, 124, 128): EG Bestand, Fensterlaibungen, innen, Spachtelmassen, div. Räume (Umkleide- u. WC-Anlage) | |

| 24909070-012 | |
|---|---|
| Angaben des Kunden: | 12. MP12 (112,116,120,124,128): EG Bestand, Fensterlaibungen, innen, Spachtelmassen, div. Räume |

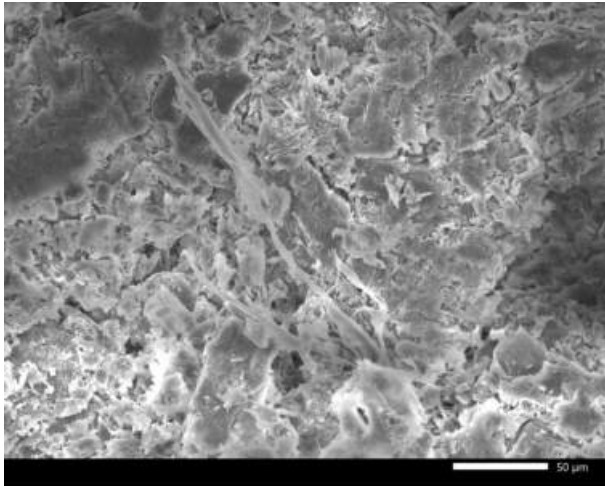
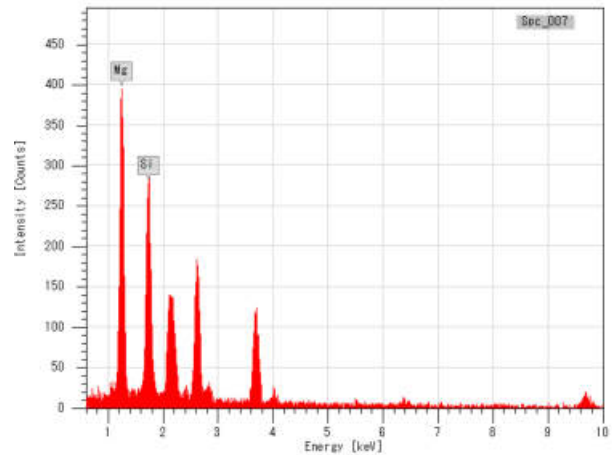
| Schadstoff | Vorkommen | Handlungsbedarf |
|---|---|---|
| | Probe Nr.:69 1.OG Bestand, Kunststoffbodenbelag, PVC-Fliese, 20x20 cm grau, Raum A 207 Klasse (Altbau) | |

Angaben des Kunden: 34, Probe Nr.:69 1.OG Bestand, Kunststoffbodenbelag, PVC-Fliese, 20x20 cm grau, Raum A 207 Klasse

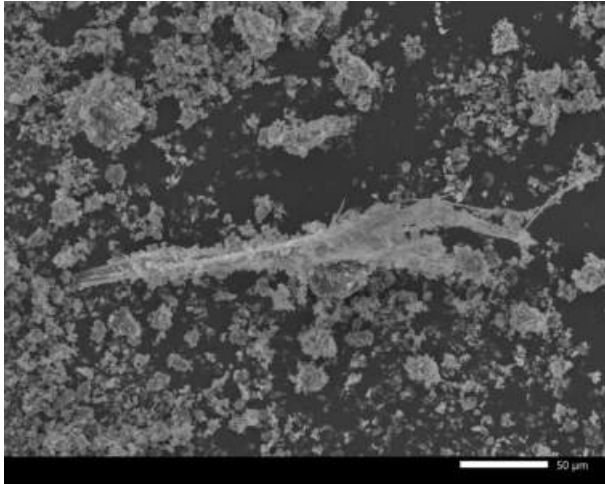
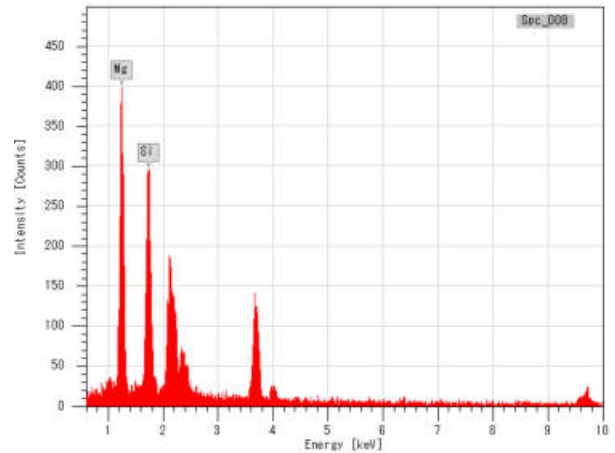
| Schadstoff | Vorkommen | Handlungsbedarf |
|---|---|---|
| | Probe Nr.:91 KG Bestand, Metallfensterglasanschluss, innen, Fensterkitt, Raum B 005 (Neubau) | |

Angaben des Kunden: 35, Probe Nr.:91 KG Bestand, Metallfensterglasanschluss, innen, Fensterkitt, Raum B 005

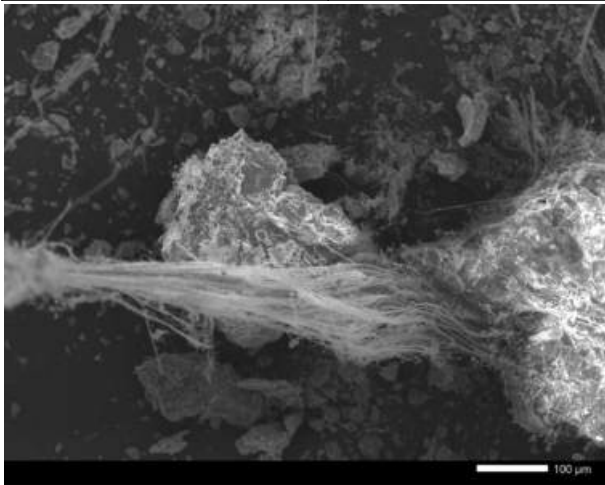
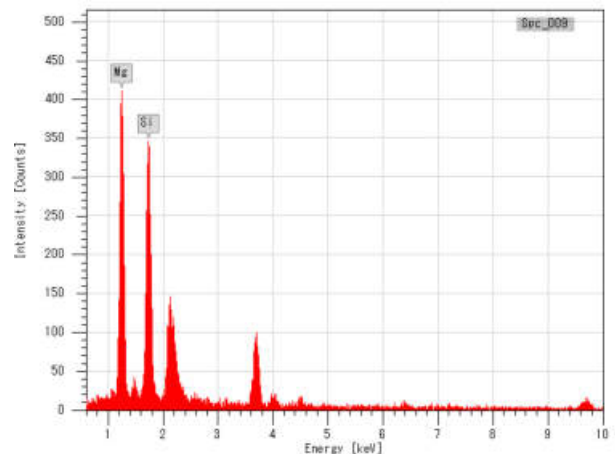
| Schadstoff | Vorkommen | Handlungsbedarf |
|---|---|---|
| | Probe Nr.:97 EG Bestand, Metalltür, Faserzement-Platte, Blindelement, Raum TRH B (Neubau) | |

Angaben des Kunden: 36, Probe Nr.:97 EG Bestand, Metalltür, Faserzement-Platte, Blindelement, Raum TRH B

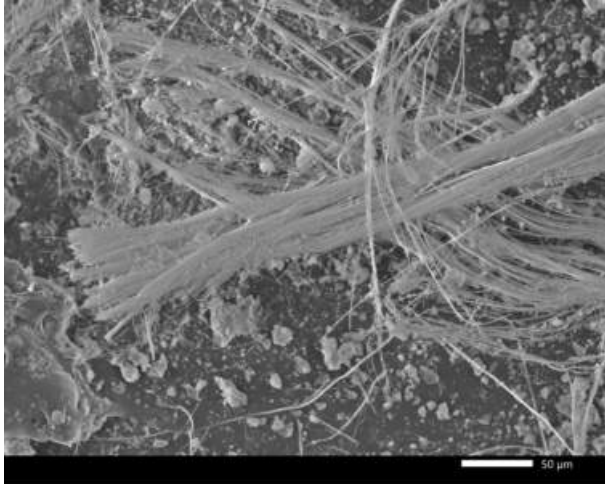
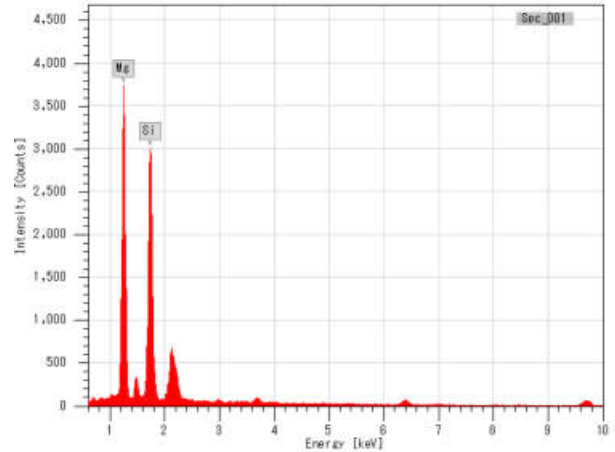
| Schadstoff | Vorkommen | Handlungsbedarf |
|---|---|---|
| | Probe Nr.:110 2.OG, Dacheindeckung, Faserzement-Schindel, Raum (Neubau) | |

Angaben des Kunden: 39, Probe Nr.:110 2.OG, Dacheindeckung, Faserzement-Schindel, Raum
