Zustandsprüfung gemäß Hennig Ingenieure (Stand 09.02.2026)

| Blattbezeichnung<br>Ansicht Nord und Grundriss 2 | | |
| Bauvorhaben<br><b>Sanierung der Gasbodenfackel</b><br>ehemalige Kokerei Zollverein<br>45141 Essen | | |

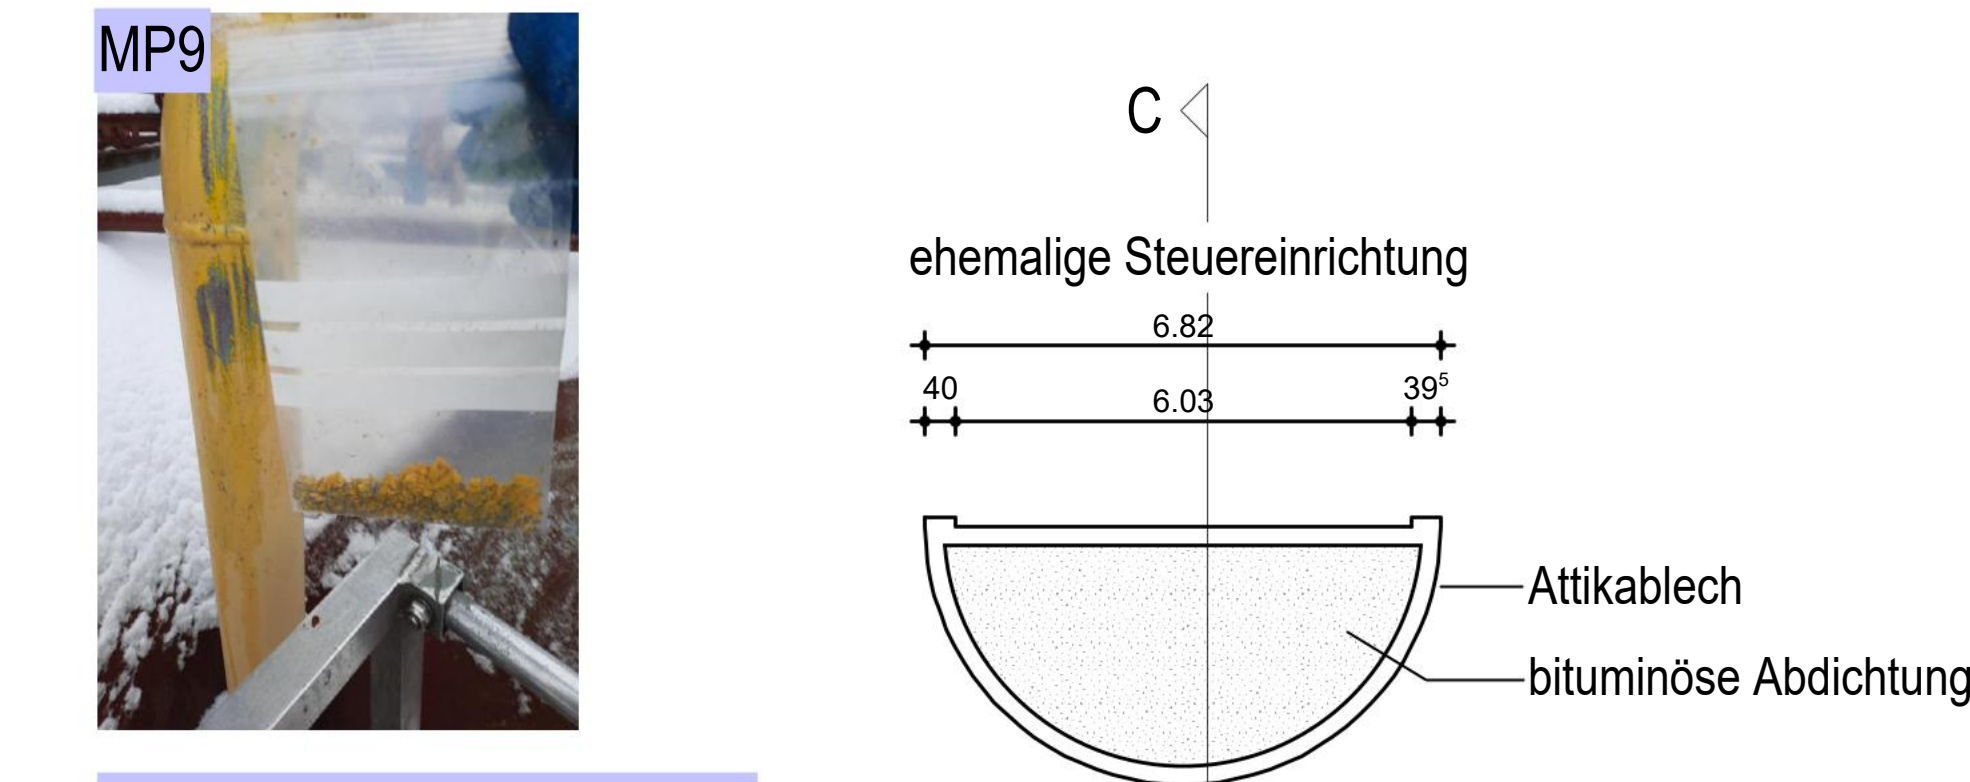
MP 9 - kleine Rohrleitung  
(Farbanstrich gelb)  
- Asbest: nicht nachgewiesen  
- PCB: < 0,32 [mg/kg]  
- Schwermetalle: auffällig (Zink: 19.700 [mg/kg])

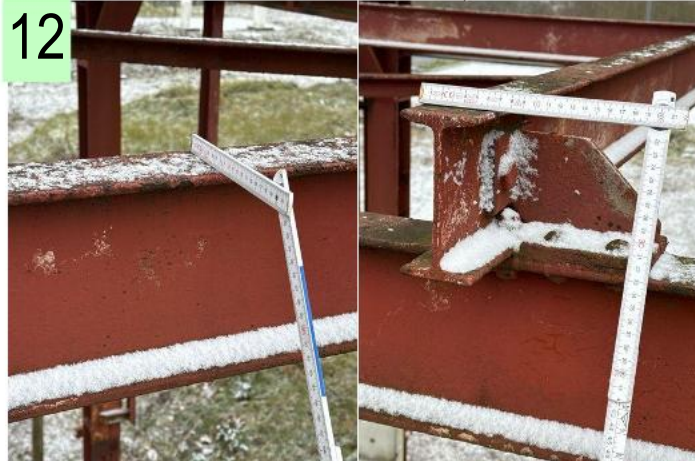
Spot 12 (Rohrsattel)  
- Sattel korrodiert / verformt

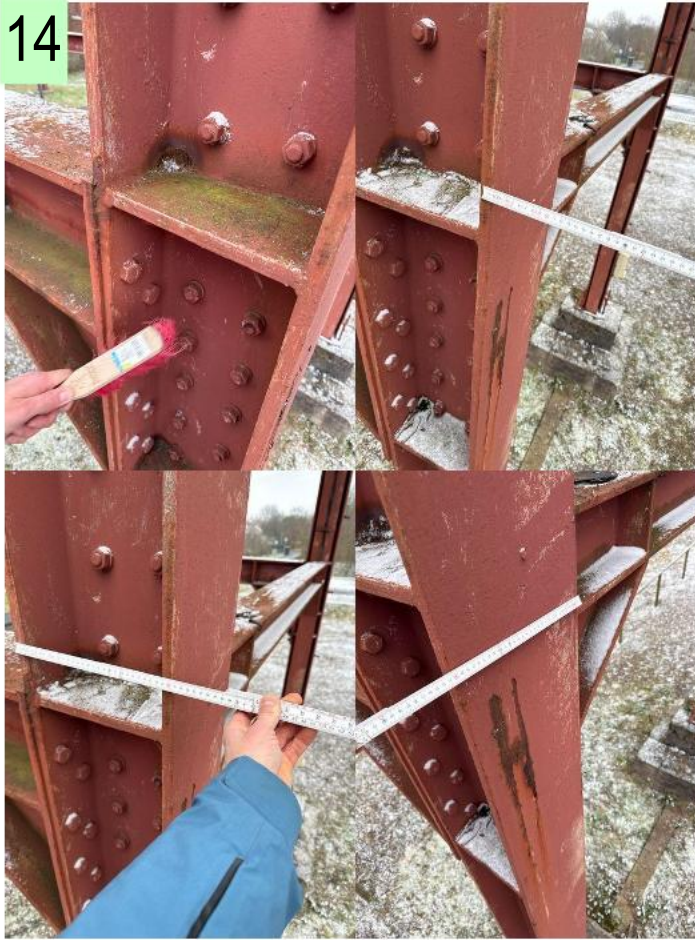
Spot 14 (Stütze)  
- Vernachlässigbare Korrosion

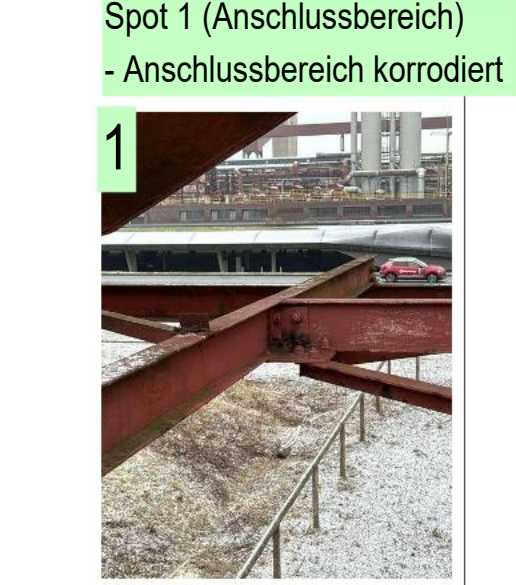
Spot 1 (Anschlussbereich)  
- Anschlussbereich korrodiert
