## Sanierungskonzept

**Projekt:** Sanierung Gasbodenfackel  
Kokerei Zollverein

**Bauherr:** Stifung Zollverein  
Bullmannaue 11  
45327 Essen

**Projekt - Nr.:** 10545

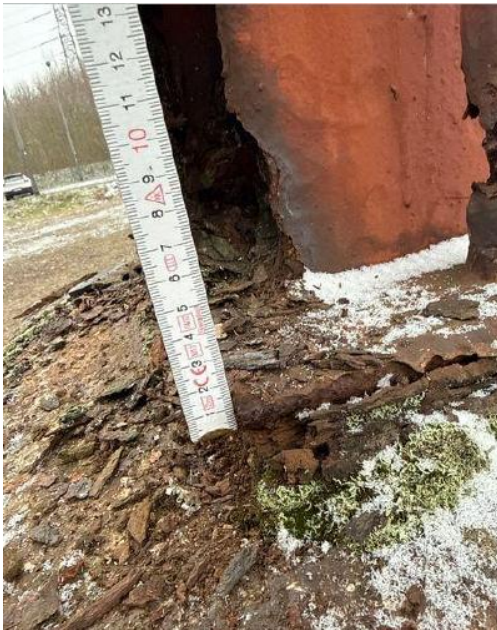
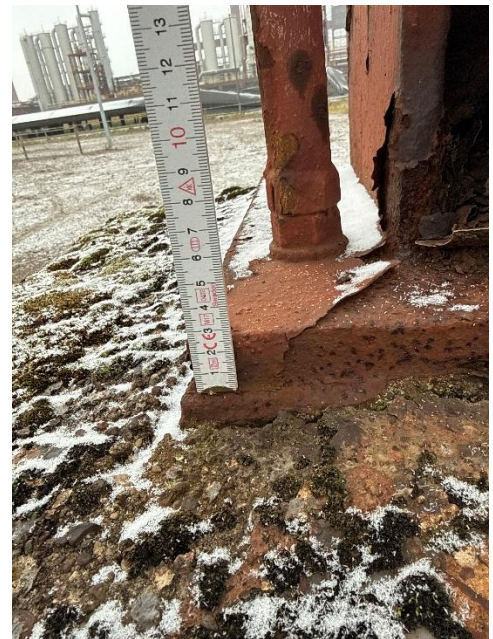
Infolge starker Korrosion sind Querschnittsverluste im Bereich der Flansche und Stege zu verzeichnen. Der Materialverlust betrifft ebenso die Fußplatten, vgl. Aufnahme links. Gemessene Plattenstärke ~ 20,0 mm. Ursprungszustand Plattenstärke = 30,0 mm, vgl. Aufnahme rechts.

Unter der aktuellen Belastung sind die ursprünglichen Querschnitte der Stahlbauteile spannungstechnisch maximal zu 42% ausgelastet. Die Querschnittsverluste im Stützbereich (5%) sind somit statisch nicht von Relevanz. Für die aktuelle Belastung ergeben sich an den Fußpunkt keine Zugkräfte. Demnach sind die Gewindestangen ebenfalls nicht von statischer Relevanz und werden mit Blick auf die Dauerhaftigkeit durch einen neuen Korrosionsschutzauftrag beaufschlagt.

Auf der sicheren Seite liegend wird für den Nachweis des Fußpunkts eine Plattenstärke von 15,0 mm berücksichtigt.

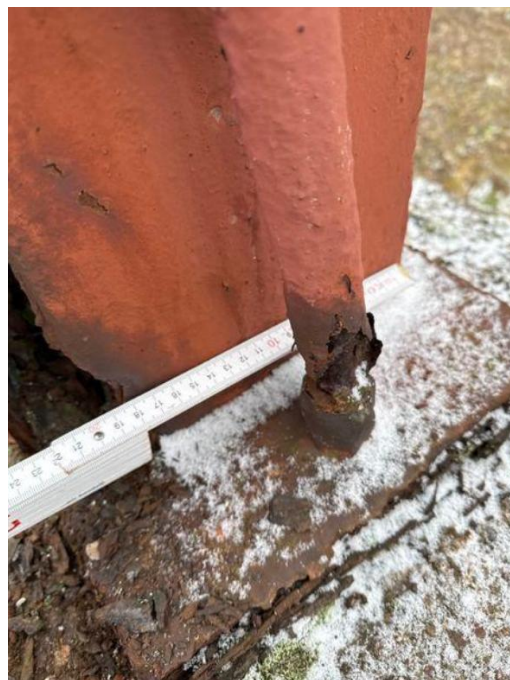
An einem Fußpunkt ist der Querschnittsverlust der Gewindestangen stark fortgeschritten. Gemessener Stangendurchmesser ~ 15,0 mm.

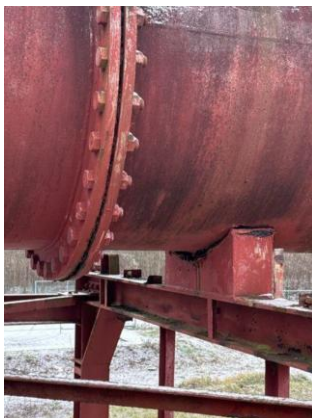
Korrosion im Anschlussbereich zwischen Rohrleitung und Rohrsattel.

In den handnah erreichbaren Bereichen wurde keine maßgebenden Querschnittsverluste vorgefunden. Da die Rohrleitung außer Betrieb ist und keine Schublasten in Längsrichtungen auftreten, werden in Bezug auf die Standsicherheit keine Verstärkungen notwendig. Zum Erhalt der Dauerhaftigkeit sind die Bauteile von der Oberflächenkorrosion zu befreien und neu zu beschichten.

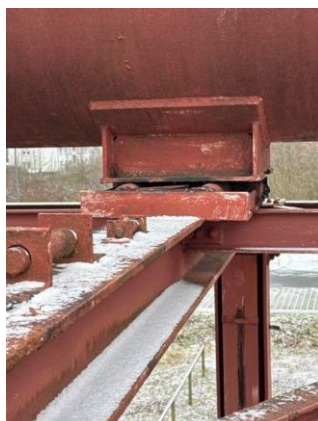
Die Gleitlagerkonstruktionen unterhalb der Rohrleitung sind an mehreren Stellen korrodiert und verformt. Der Kraftschluss ist nicht gesichert. Die Tragfähigkeit der im Inneren liegend Rollen ist nicht gesichert.

Die betroffenen Unterkonstruktion sind zu ersetzen.

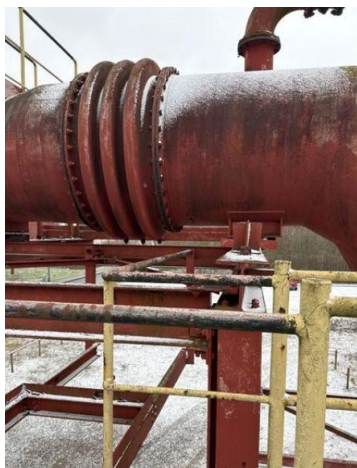
Der Querriegel in Achse D tordiert um die eigene Achse. Die Stützkonstruktion der Rohrleitung ist ebenso verdreht.

Der Träger ist in der Lage zu sichern. Die betroffene Unterkonstruktion ist analog zu 2.5.3 zu ersetzen.

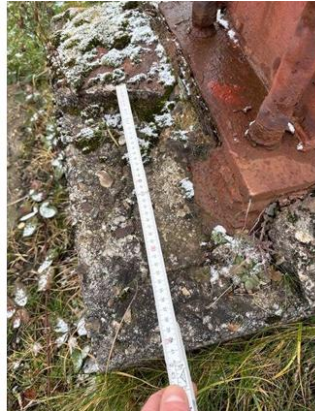
Leichte Abplatzungen an den Betonsockeln

Die vorgefundenen Abplatzungen sind für die Standsicherheit nicht von Bedeutung. Die massiven Bauteile sind auf Basis der Technische Regel Instandhaltung von Betonbauwerken (TR-Instandhaltung) zu sanieren. Anzuwenden ist Verfahren 7.2 „Ersatz von chloridhaltigem oder carbonatisiertem Beton zum Erhalt oder der Wiederherstellung der Passivität“.

Die betroffenen Bereiche sind von losem Material zu befreien und die Oberflächen aufzurauen.

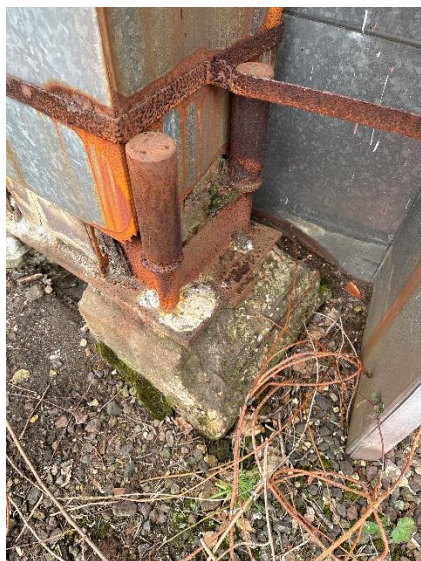
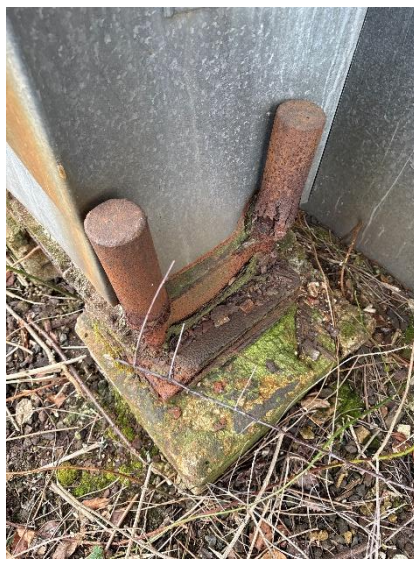
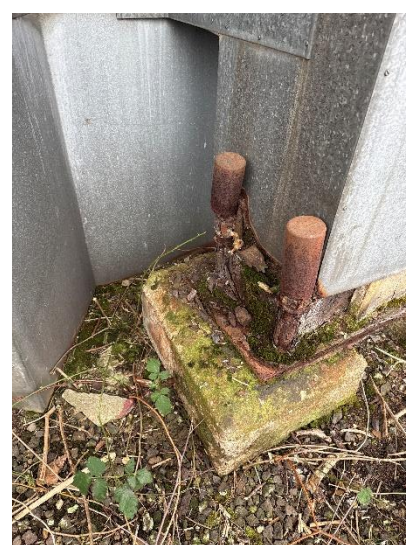
Im Bereich der Fußpunkte treten Korrosionsschäden an den Stahlbauteilen sowie massive Abplatzungen und Klaffungen an den massiven Gründungen auf. In Teilen wurde im Bereich der Sockel ein Wassereintrag festgestellt.

Während die Stahlbauteile oberhalb der Fußplatte augenscheinlich lediglich von Oberflächenkorrosion betroffen sind, weisen einige Gewindestangen starke Querschnittsverluste auf.

Die Stahlbauteile der Stützen sowie die Fußplatten und Gewindestangen sind von der Oberflächenkorrosion zu befreien.

Im Anschluss ist der Korrosionsschutz zu erneuern.

Aufgrund der starken Abplatzungen / Ausbrüche im Bereich der massiven Sockel wird eine Instandsetzungsplanung für die Betonsanierung nötig, um die Standsicherheit und die Dauerhaftigkeit weiter gewährleisten zu können.

Die Dauerhaftigkeit wird durch das Verfahren des Betonersatzes nach TR-Instandhaltung sichergestellt. Dementsprechend werden nach Freilegung der Sockelaußenkanten neue Bewehrungselemente zum Ersatz der geschädigten eingebracht und anschließend mit einer erhöhten Betondeckung versehen.

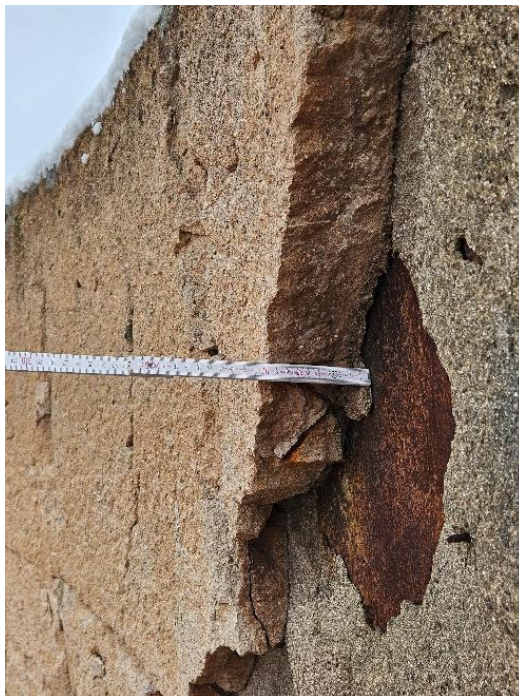
Die Verkleidung an der Mantelinnenseite weist großflächige Abplatzungen auf und ist von mit tiefen, weitläufigen Rissen behaftet. Die Struktur steht aktuell ungeschützt der Witterung aus.

Die Tragfähigkeit der Verkleidung ist nicht gegeben bzw. so stark eingeschränkt, dass Personenverkehr unterhalb dieser, d.h. im Fackelinneren, nicht möglich ist. Durch die langwierigen Witterungseinflüsse ist davon auszugehen, dass die Schäden bis hinter die sichtbare Schalenoberfläche der Verkleidung fortgeschritten sind. Folglich ist davon auszugehen, dass der Zustand sich kontinuierlich verschlechtert. Dies führt durch den Luft- und Wassereintrag in das Gefüge zur Einschränkung der Dauerhaftigkeit in Bezug auf den Mantel der Fackel.

Der mögliche Erhalt der Schicht kann erst nach dem Lösen und Entfernen der losen Strukturen bewertet werden. Zu diesem Zeitpunkt wird der Rückbau der gesamten Verkleidung und die Aufbringung eines Korrosionsschutzes empfohlen.

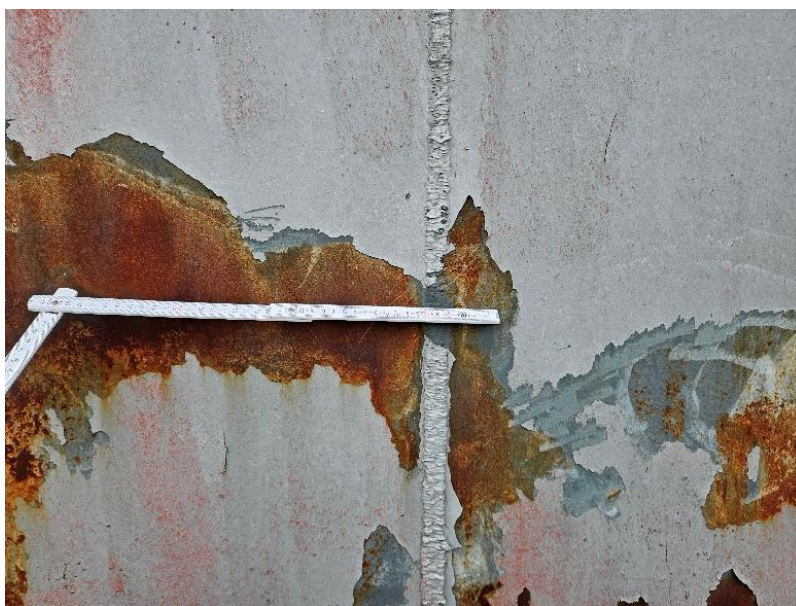
Der Korrosionsschutz des Mantels ist in Teilen nicht mehr gegeben.

Die Struktur ist von der Oberflächenkorrosion zu befreien. Im Anschluss ist der Korrosionsschutz zu erneuern.

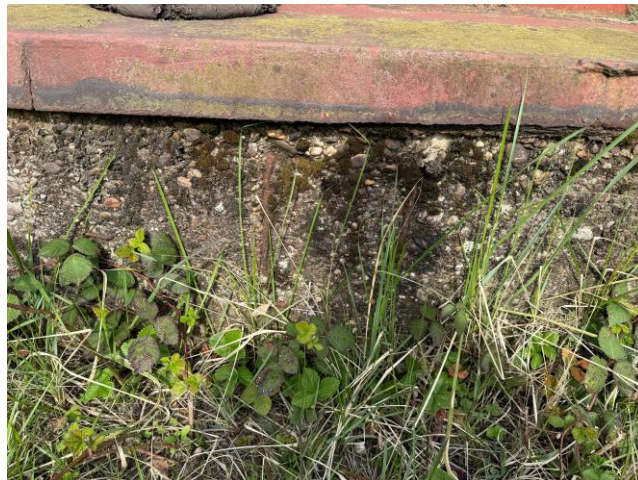
An der baulichen Anlage wurden im Hinblick auf die Standsicherheit keine relevanten Schadensbilder vorgefunden. Der einst mit Wasser gefüllte Tank ist außer Betrieb. Der Korrosionsschutz ist in Teilen nicht mehr gegeben. Der massive Sockelbereich weist Abplatzungen auf.

Der Bereich ist auf Basis der Technischen Regel Instandhaltung von Betonbauwerken (TR Instandhaltung) zu sanieren.

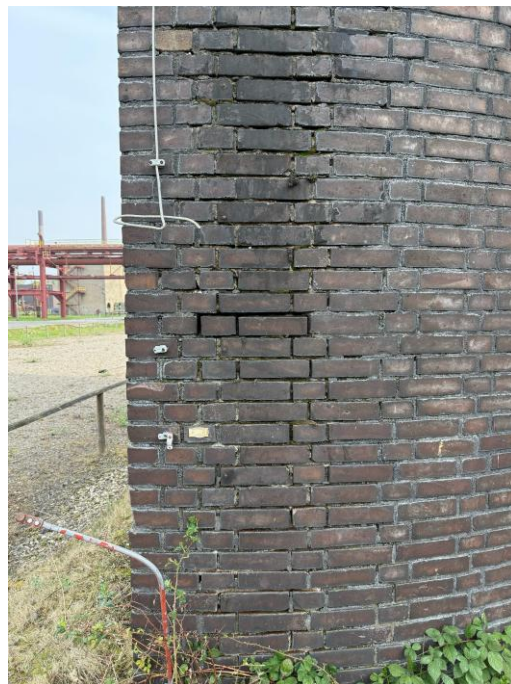
Die aufgehende Tragstruktur des Bauwerks ist intakt. In Teilbereichen ist das Fugengefüge lose und herausgebrochen. Die Dachkonstruktion ist nicht mehr intakt.
