Projekt:  
Klockesbrücke - Brücke Essener Straße über DB  
Örtliche Zustandsaufnahme und indikative Bauteiluntersuchungen  
Stadt Oberhausen

Planinhalt:  
Schadenskartierung zu Betonkonstruktion  
Widerlager

### Anlage 3. Fotodokumentation Beton

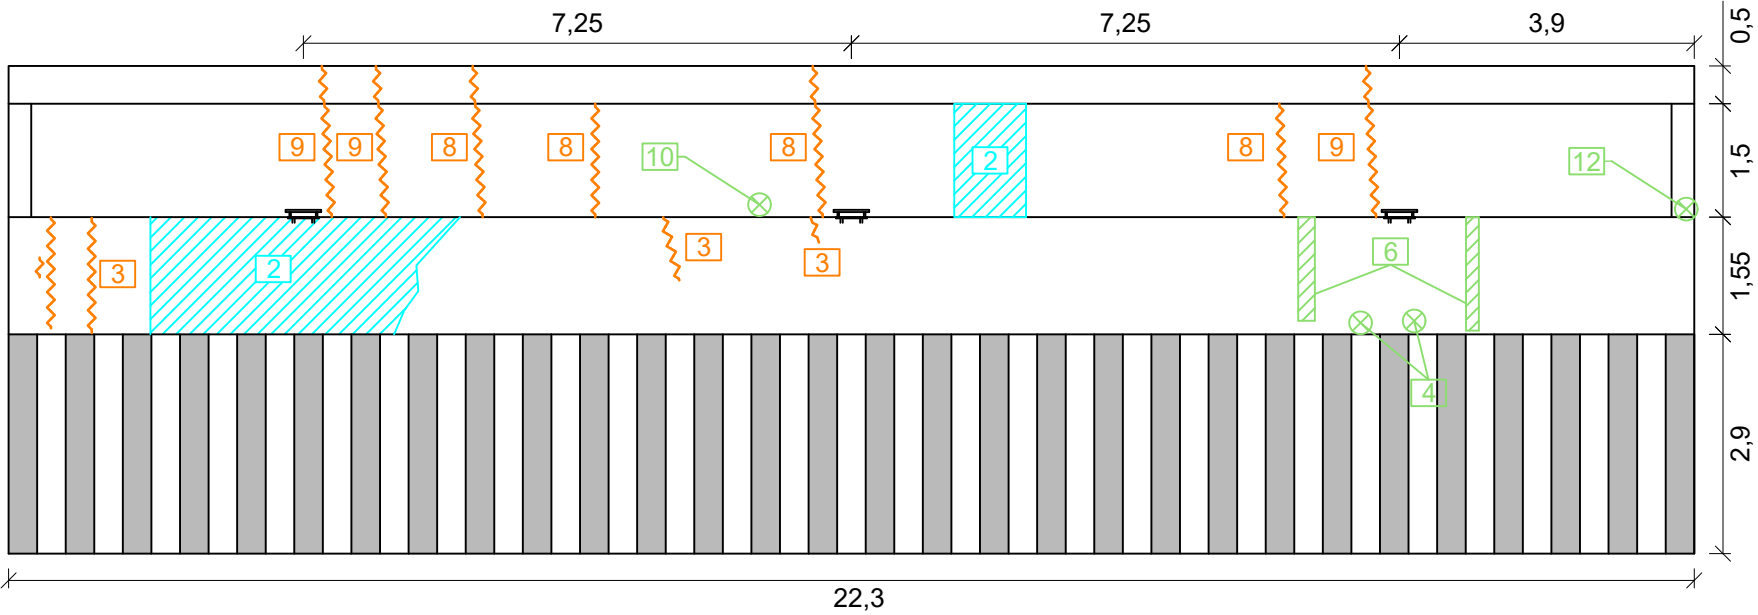
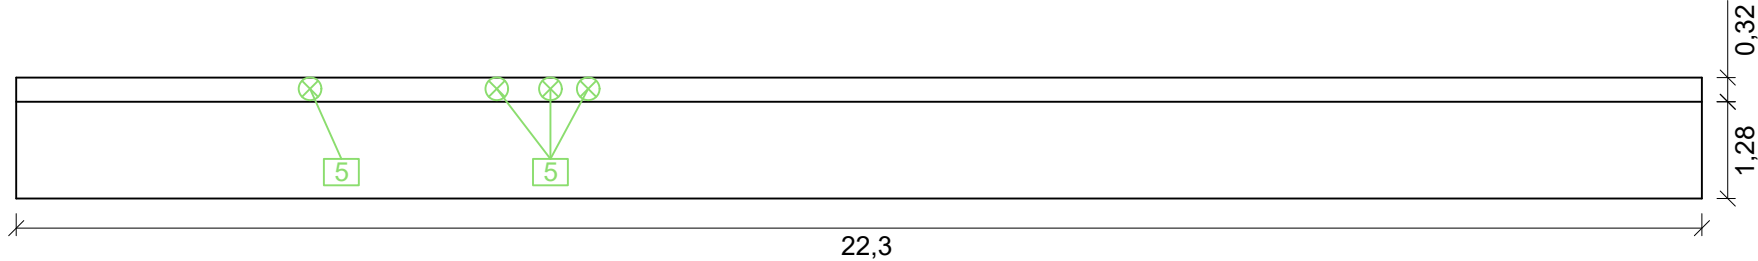
Ansicht, Widerlager Northwest, mit Blick auf Stirnseite und Kammerwand Schnitt G - G, M 1:100

- Betonausbruchsstelle/ Betonabdrückung
- Riss, Widerlager, Stirn vertikal  $0,5 \leq w \leq 1,0$  [mm]
- Riss, Kammerwand  $w \leq 0,5$  [mm]
- Riss, Kammerwand  $0,5 \leq w \leq 0,7$  [mm]
- Betonausbruchsstelle mit freiliegender korrodierter Bewehrung, Unterkante
- Betonausbruchsstelle mit freiliegender korrodierter Bewehrung, Kammerwand
- Kiesnest, Widerlager, Stirn
- Kiesnest, Kammerwand

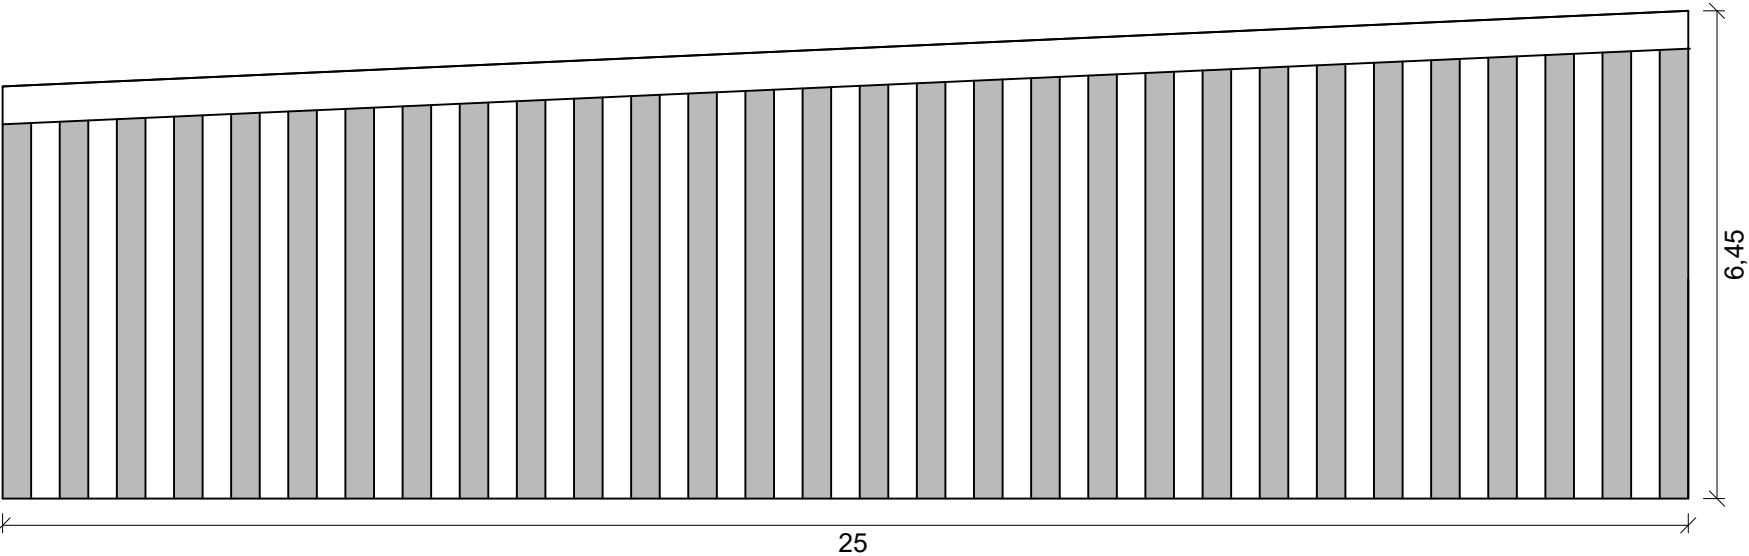
Ansicht, rechte Stützmauer des Widerlagers Nordwest, Schnitt J - J

- 15 Riss, Unterseite Gesims  
Rissbreite *w nicht messbar*
- 14 Defekte Verfügung

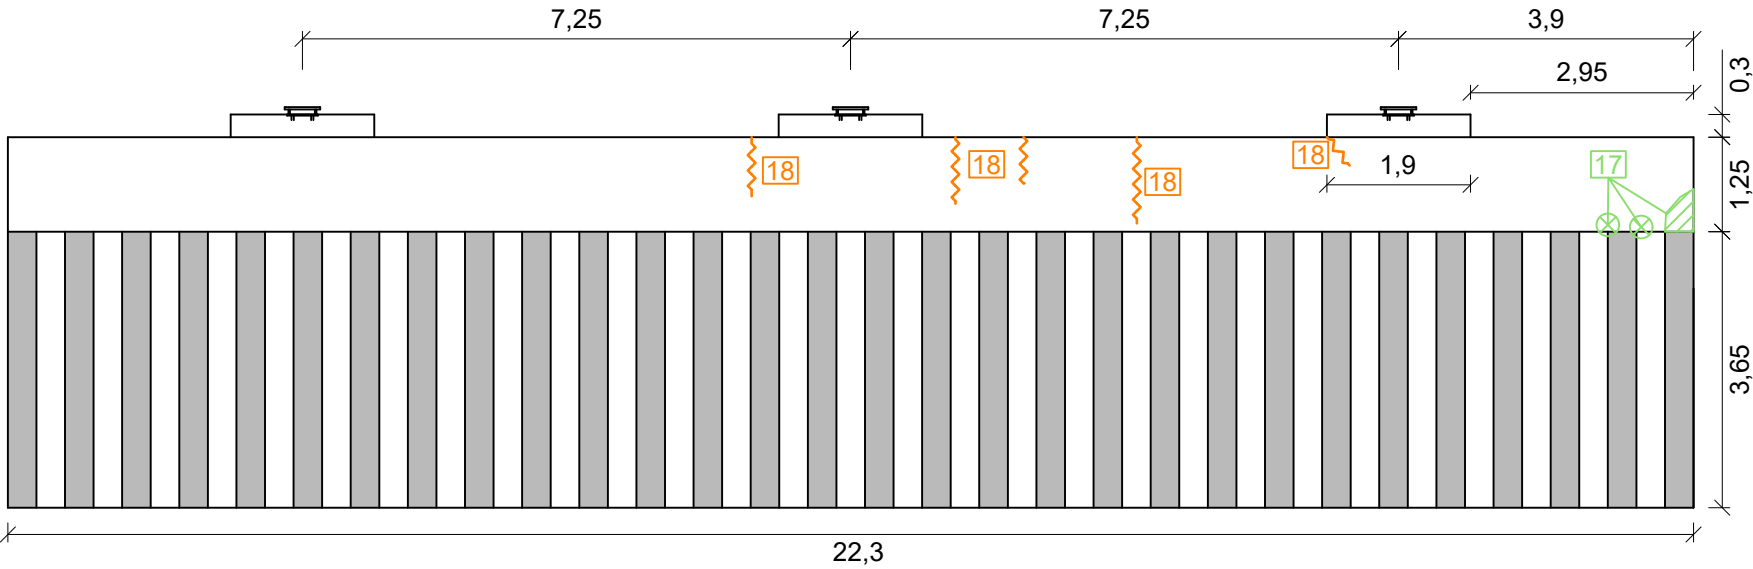
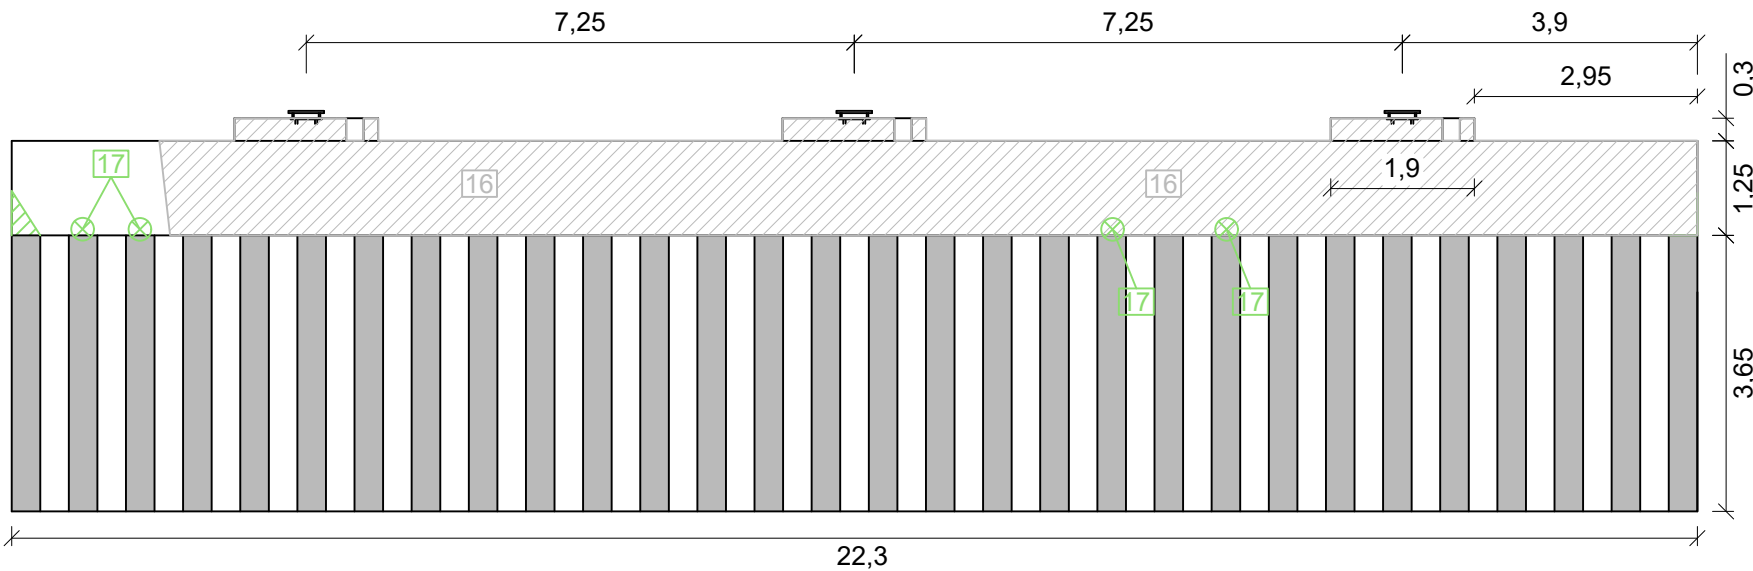
Ansicht, Mittelpfeiler, Schnitt H - H, M 1:100

- Betonausbruch
- Riss, vertikal  $0,1 \leq w \leq 0,35$  [mm]
- Riss im Mörtel  $0,55 \leq w \leq 1,5$  [mm]

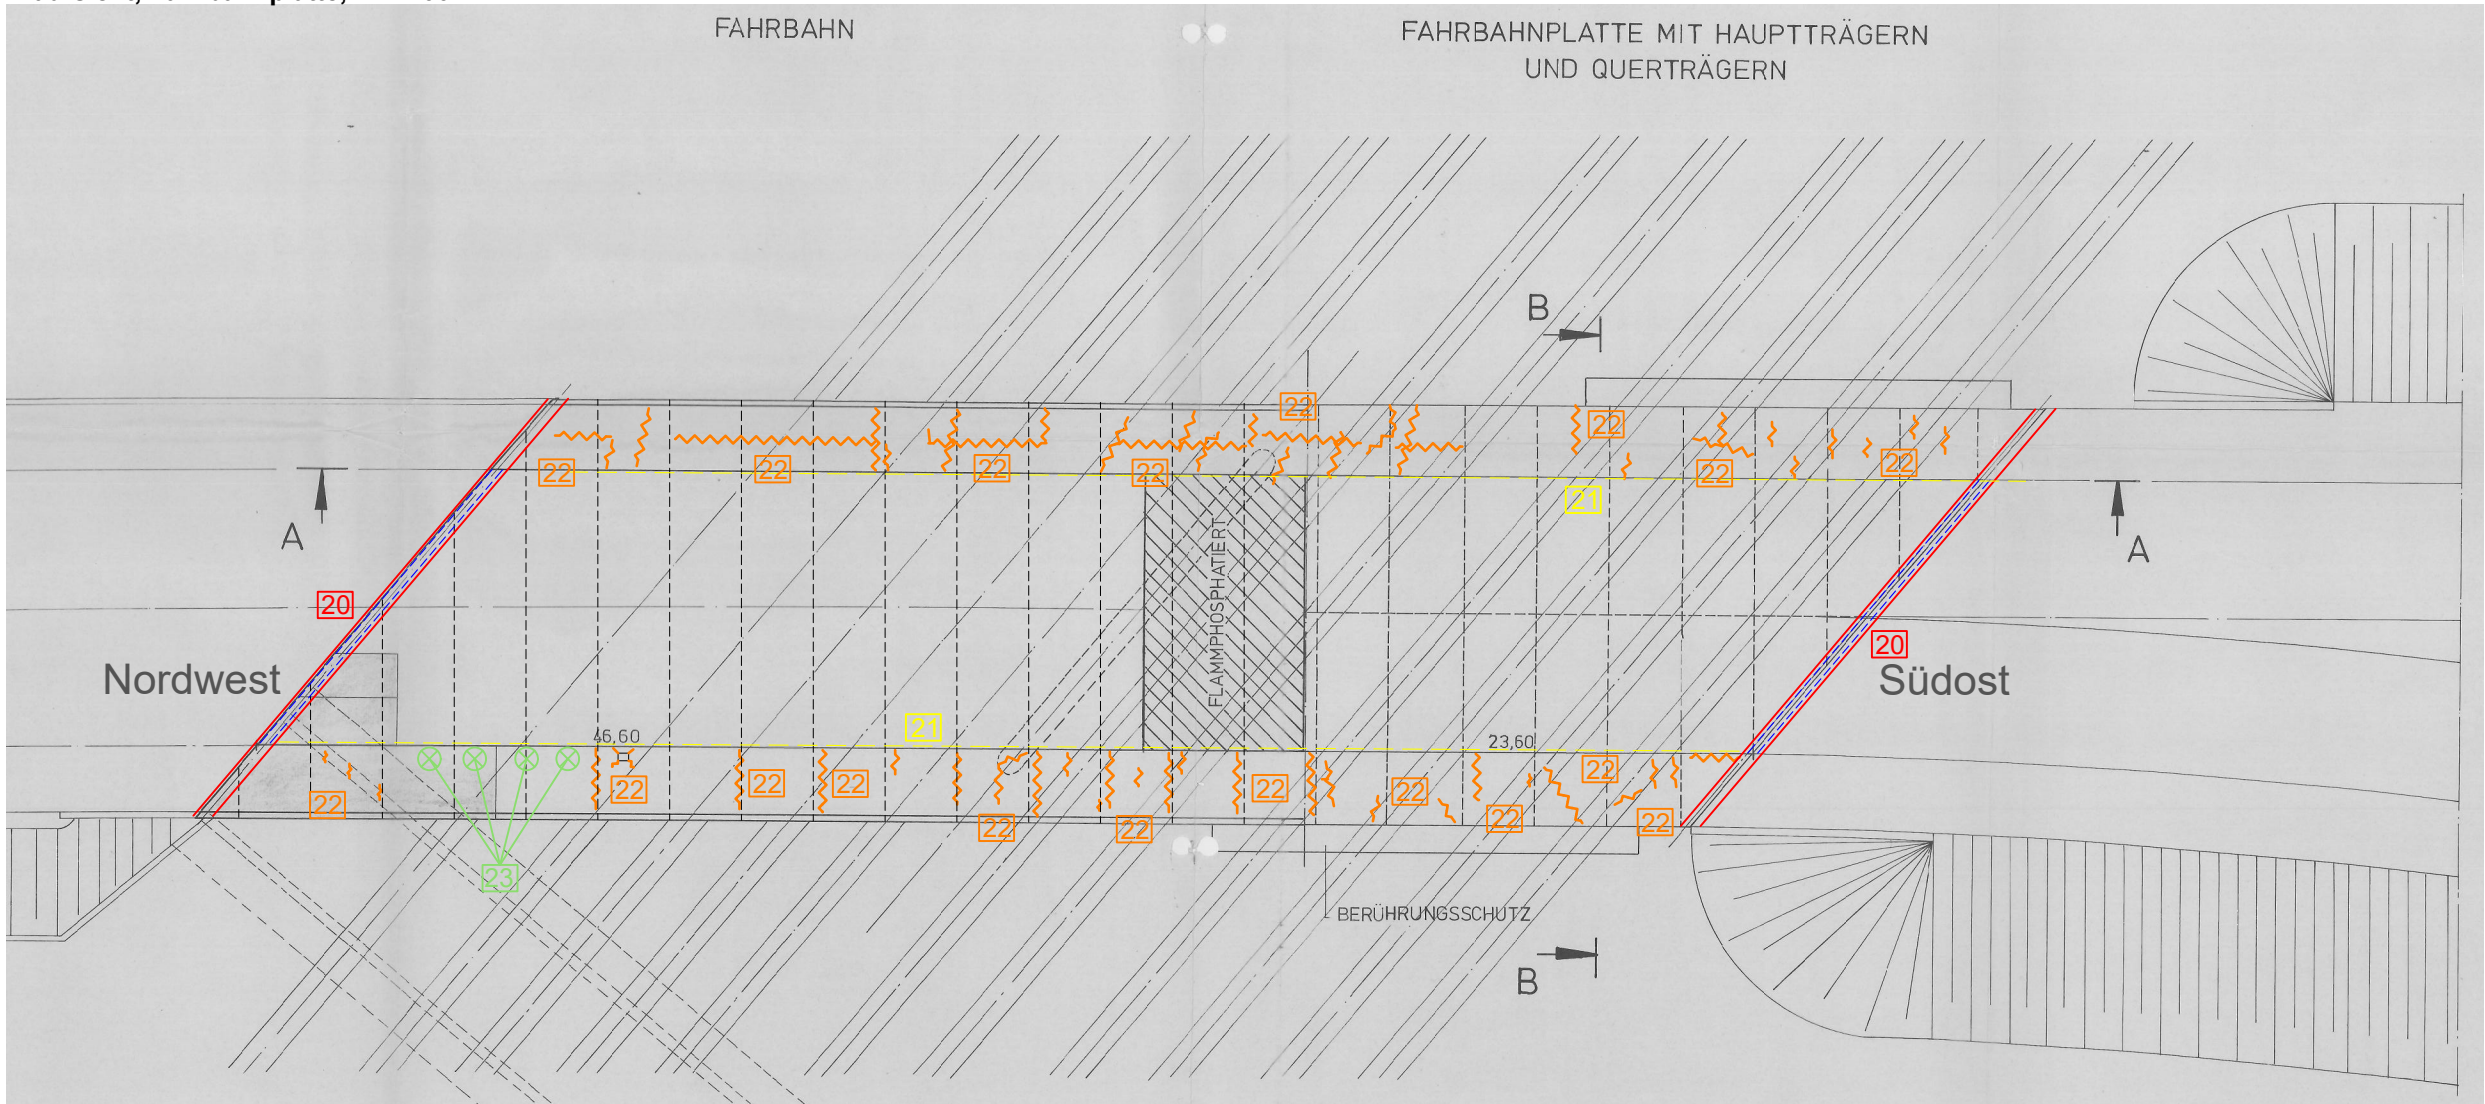
Draufsicht, Fahrbahnplatte, M 1:100

- 20 Defekte Fahrbahn-  
übergangskonstruktion  
und Querruge
- 21 Riss, Längsfuge
- 22 Riss, querverlaufend  
in Asphaltdeckschicht  
w ≤ 45 [mm]
- 23 Lokale Aufwölbungen in  
Asphaltdeckschicht

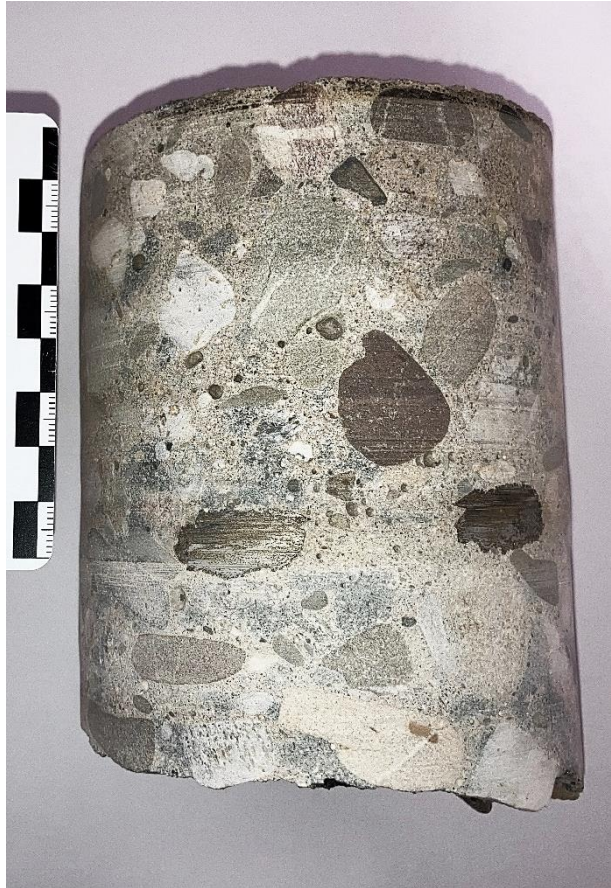
| Stirnseite oben | hellgraue, ebene Oberfläche, mit Farbanstrich, Abbrüche / Beschädigungen an der Oberfläche (durch Entnahme entstanden) | | | | |
| Stirnseite unten | teils bläuliche, teils graue Bruchkante | | | | |

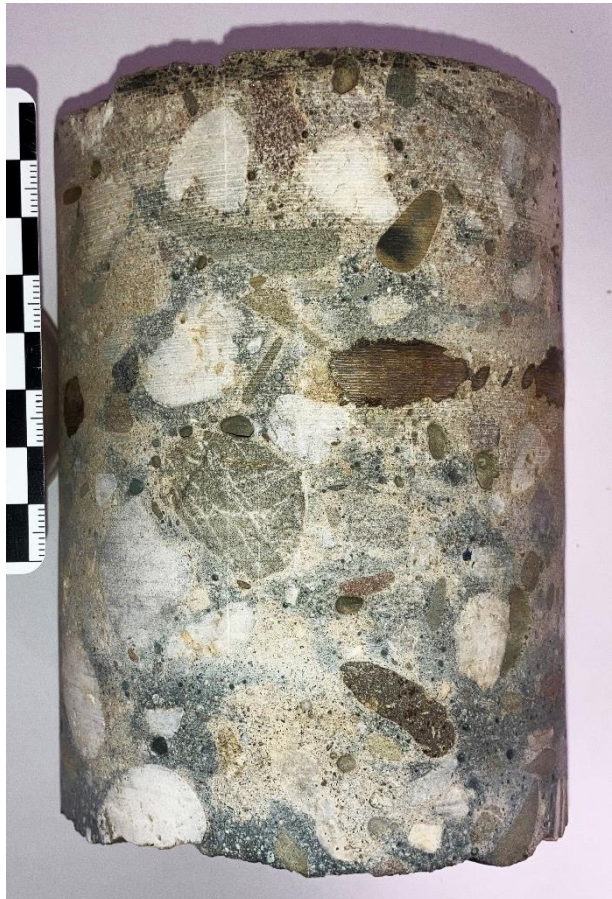
| Stirnseite oben | hellgraue, ebene Oberfläche, mit Farbansatz, Abbrüche / Beschädigungen an der Oberfläche (durch Entnahme entstanden) | | | | | | |
| Stirnseite unten | bläuliche Bruchkante | | | | | | |

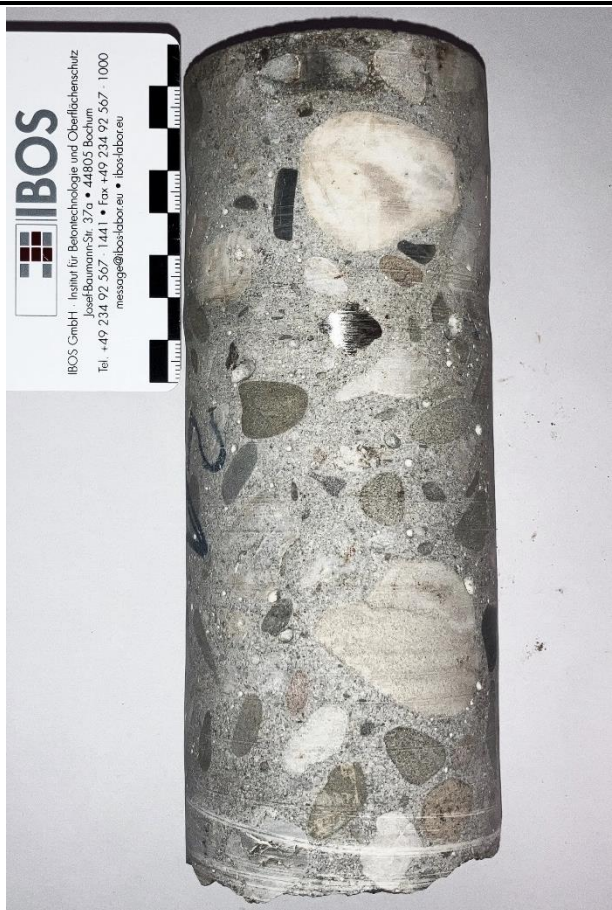
| Bohrkernansprache: | | 2.1 | | Entnahmedatum: | 14.08.2024 |
|---|---|---|---|---|---|
| Stirnseite unten | teils graue, teils hellgraue Bruchkante | | | | |

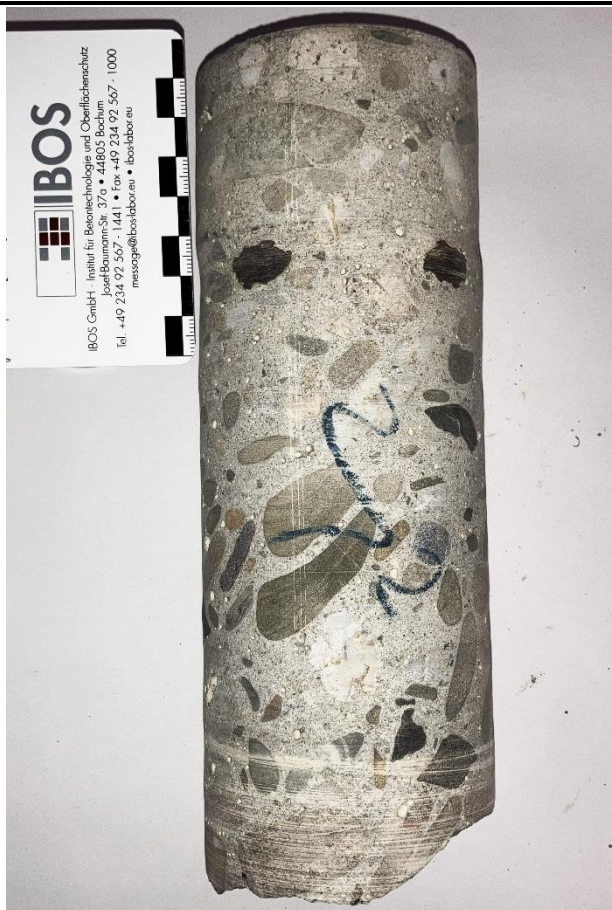
| Bohrkernansprache: | | 2.2 | | Entnahmedatum: | | 14.08.2024 | |
|---|---|---|---|---|--|---|--|
| Stirnseite oben | teils graue, teils hellgraue, ebene Oberfläche, Abbrüche / Beschädigungen an der Oberfläche (durch Entnahme entstanden) | | | | | | |
| Stirnseite unten | teils graue, teils hellgraue Bruchkante | | | | | | |

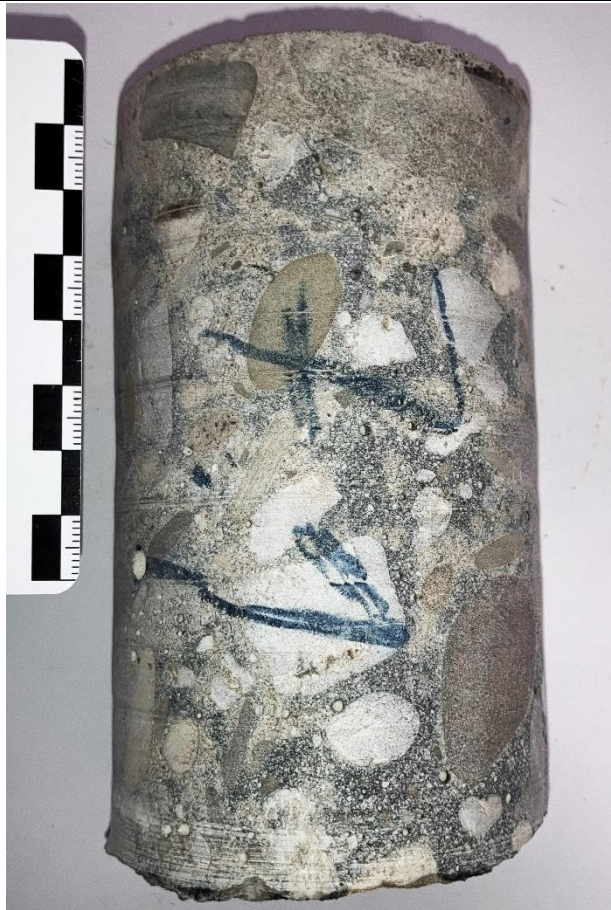
| Bohrkernansprache: | | 7.1 | | Entnahmedatum: | 15.08.2024 |
|---|---|---|---|---|---|
| Stirnseite oben | teils hellgraue, teils graue, ebene Oberfläche, Abbrüche / Beschädigungen an der Oberfläche (durch Entnahme entstanden) | | | | |
| Stirnseite unten | bläuliche Bruchkante | | | | |

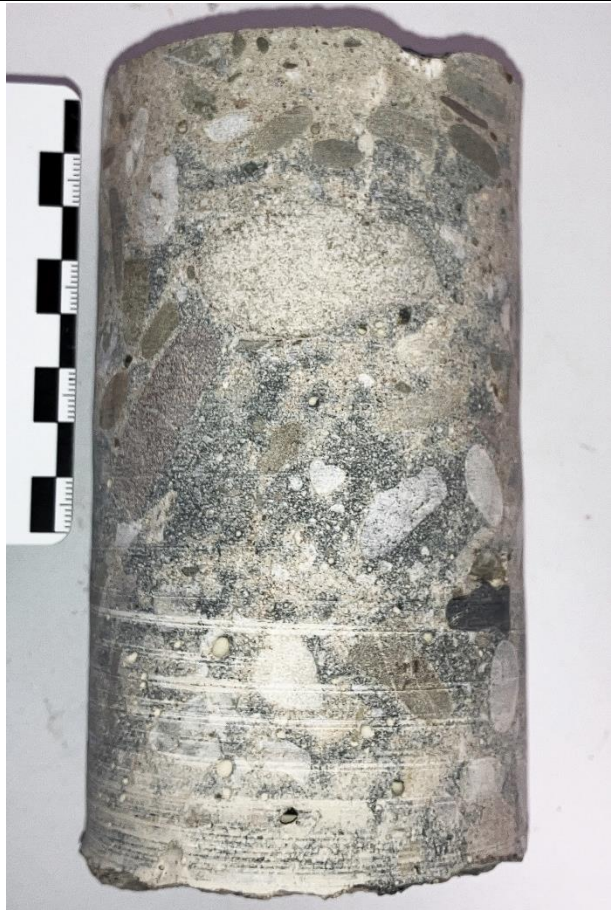
| Stirnseite oben | teils graue, teils hellgraue, ebene Ober-fläche, Abbrüche / Beschädigungen an der Oberfläche (durch Entnahme entstan-den) | | | | |
| Stirnseite unten | bläuliche Bruchkante | | | | |

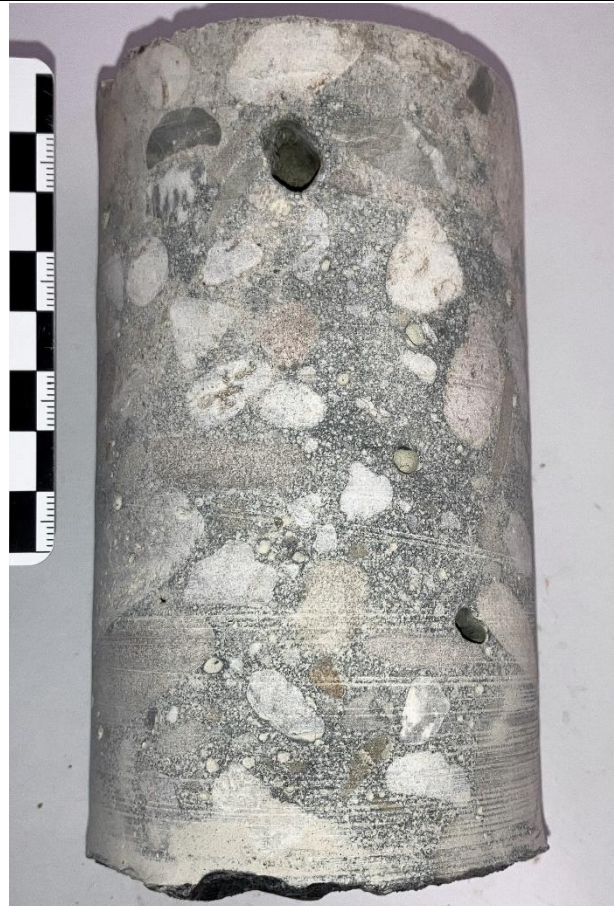
| Stirnseite oben | teils graue, teils hellgraue, ebene Oberfläche, Abbrüche / Beschädigungen an der Oberfläche (durch Entnahme entstanden) | | | | |
| Stirnseite unten | bläuliche Bruchkante | | | | |

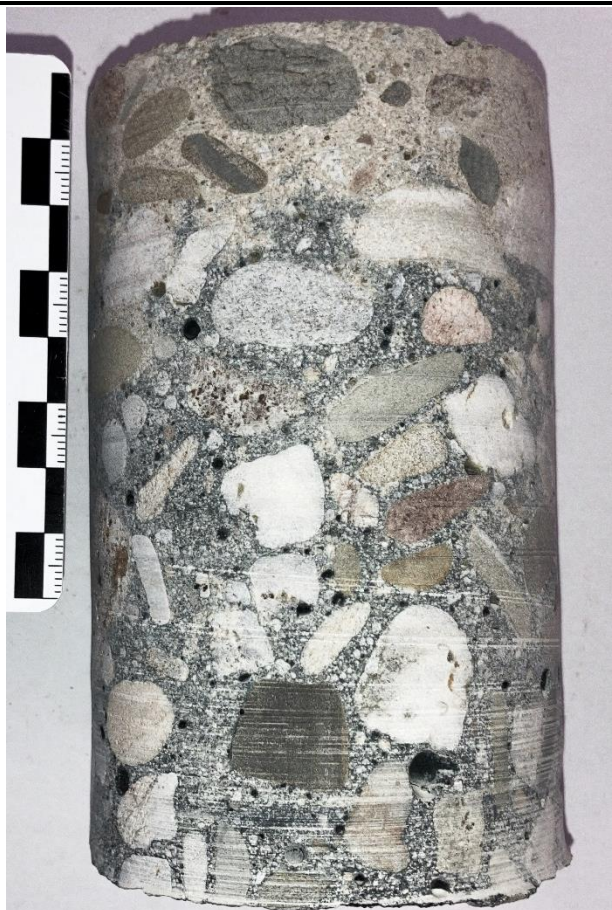
| Stirnseite oben | teils graue, teils hellgraue, ebene Oberfläche, Abbrüche / Beschädigungen an der Oberfläche (durch Entnahme entstanden) | | | | |
| Stirnseite unten | bläuliche Bruchkante | | | | |

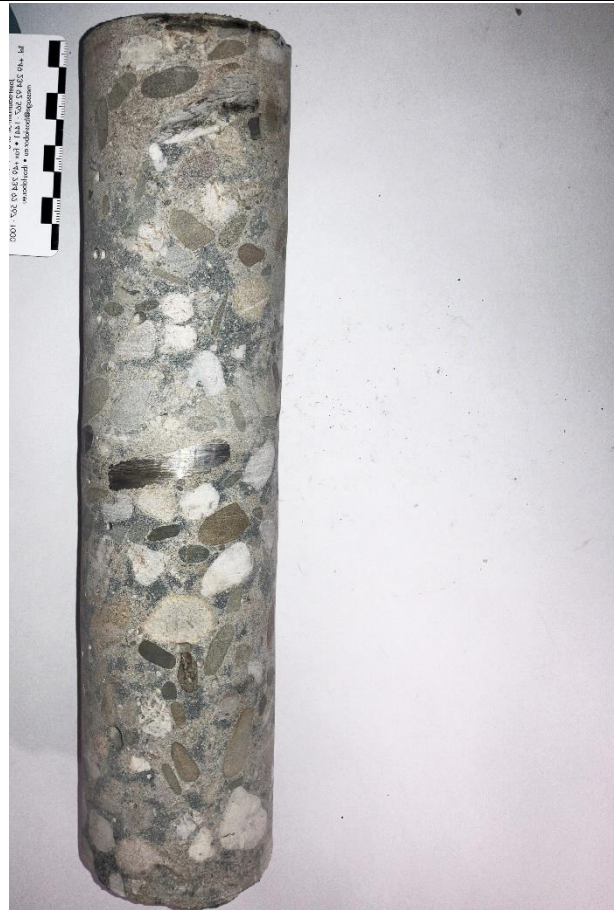
| Stirnseite oben | graue, Waschbeton ähnliche Oberfläche, Abbrüche / Beschädigungen an der Oberfläche (durch Entnahme entstanden) | | | | |
| Stirnseite unten | teils hellgraue, teils bläuliche Bruchkante | | | | |
