Brückenbauwerk Nr. 56 – Klöckesbrücke (Essenerstr. über DB)

Zustandsbericht – Örtliche Zustandsaufnahme und indikative Bauteiluntersuchungen

23.09.2024

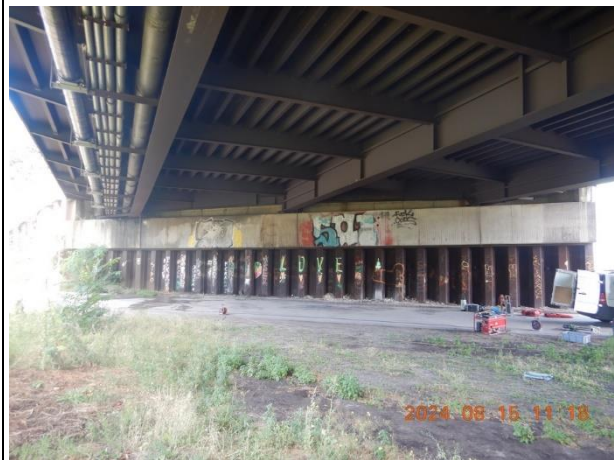
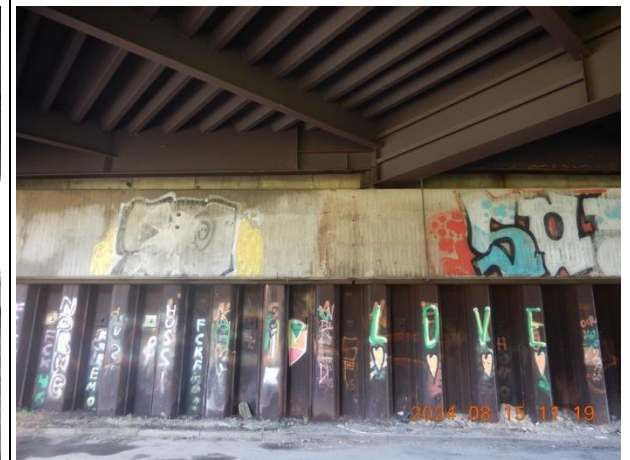
| Stahlbetonkonstruktion | |
|---|---|
| Abbildung 1: Ansicht | Abbildung 2: Detail |

| Stahlbetonkonstruktion | |
|---|---|
| B[1.] Wasserdichter Spundwandverbau an Widerlager. Hinweis: Graffitis zum Teil auf Stahlbetonoberflächen. [21IDPB] | |

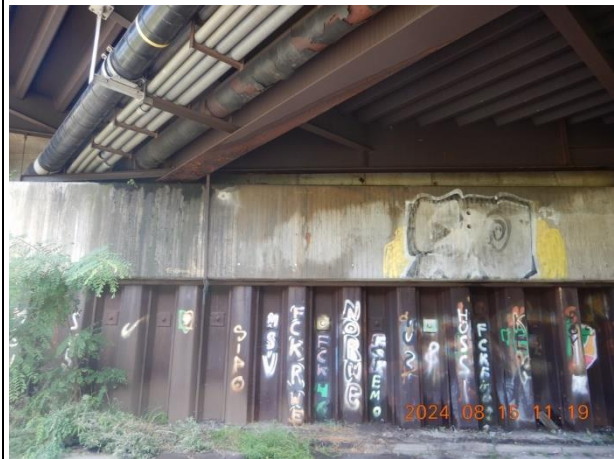
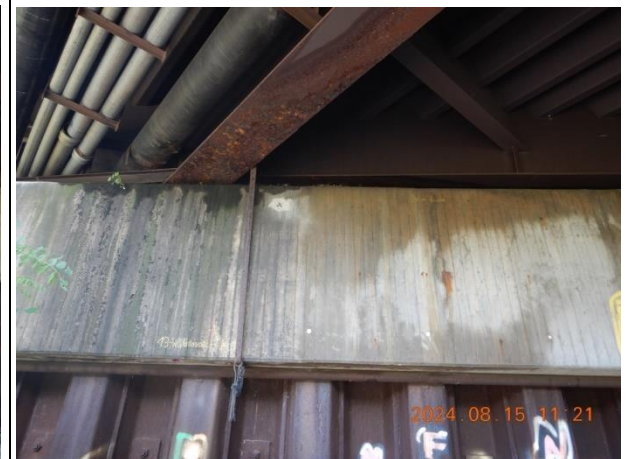
| Stahlbetonkonstruktion | |
|---|---|
| Abbildung 3: Ansicht | Abbildung 4: Detail |

| Stahlbetonkonstruktion | |
|---|---|
| B[2.] Flächendeckende Feuchtigkeitsspuren mit Bemoosung auf Betonoberfläche unterhalb des linken Endauflagers an der Stirnseite der Auflagerbank. [13IDPB] | |

Am westlichen Widerlager sind auf der Stirnseite großflächig Feuchtigkeitsspuren und durch die Farbgebung ein flächendeckendes mattfeuchtes Betongefüge ersichtlich. Am linken Auflager, Längsträger (außen), befinden sich unterhalb des Auflagers, an der Stirnseite der Widerlagerwand, deutliche Feuchtigkeitsspuren. Hier mit schwarzer Verfärbung, zum Teil ist auch eine grüne Verfärbung zu erkennen.

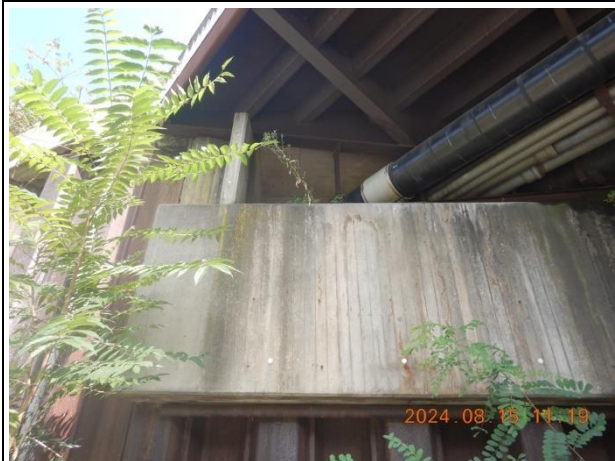
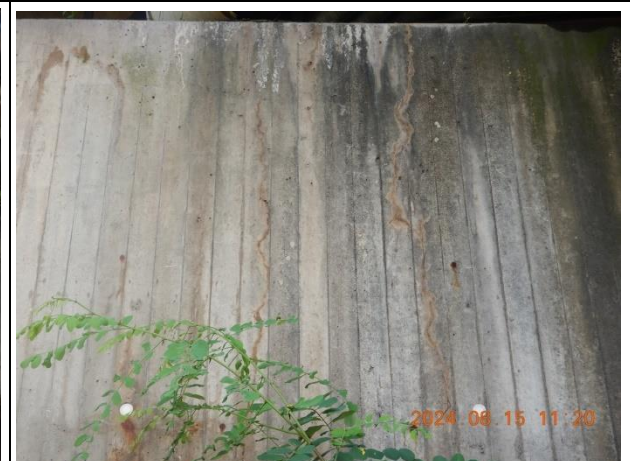
| Stahlbetonkonstruktion | |
|---|---|
| Abbildung 5: Ansicht | Abbildung 6: Detail |

| Stahlbetonkonstruktion | |
|---|---|
| B[3.] Mehrfach vertikale Risse in der Stirnseite der Auflagerbank, linksseitig, teils mit Aussinterungen, $0,5 \leq w \leq 1,0$ [mm]. [26IDPB] | |

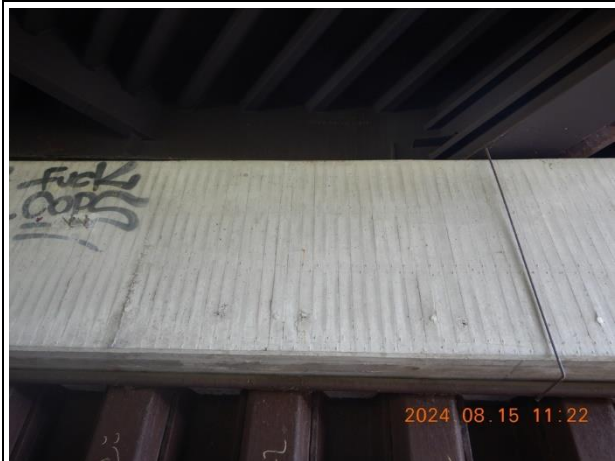
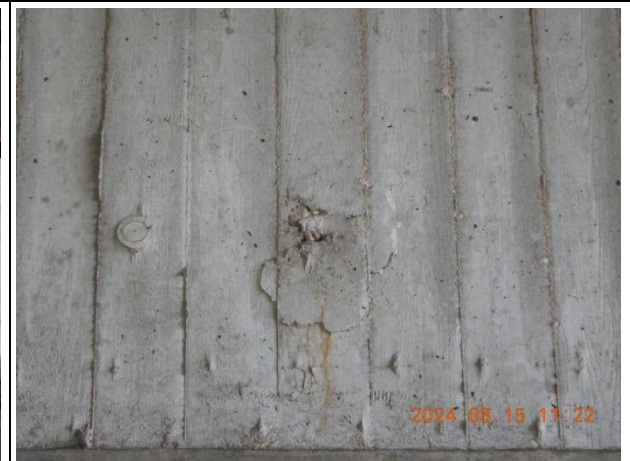
| Stahlbetonkonstruktion | |
|---|---|
| Abbildung 7: Ansicht | Abbildung 8: Detail |

| Stahlbetonkonstruktion | |
|---|---|
| B[4.] Vereinzelt, kleinflächige Betonabdrückungen/ Betonausbruchstellen auf der Stirnseite der Auflagerbank. | |

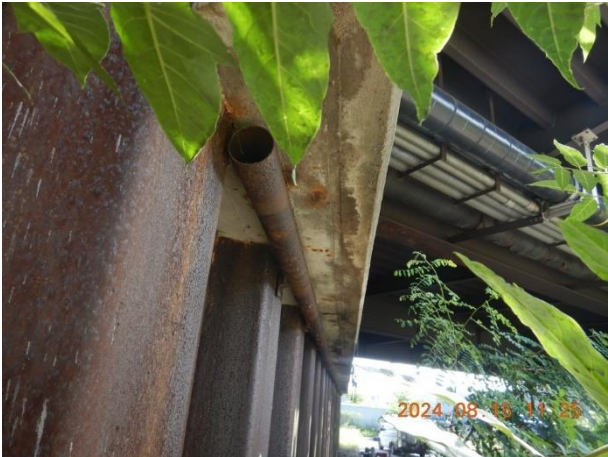
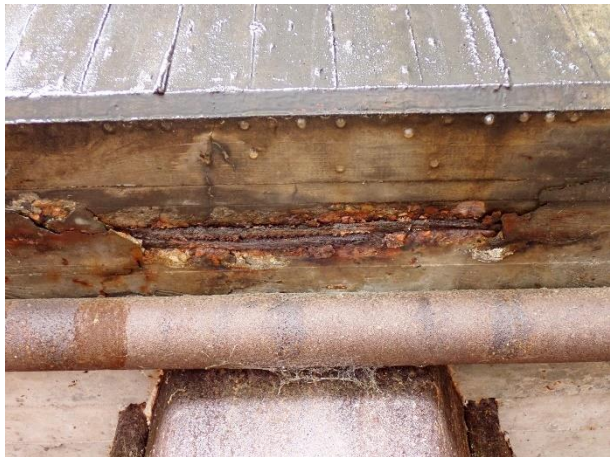
| Stahlbetonkonstruktion | |
|---|---|
| Abbildung 9: Ansicht | Abbildung 10: Detail |

| Stahlbetonkonstruktion | |
|---|---|
| B[5.] Mehrfach Betonausbruchstellen an der kragenden Unterseite der Auflagerbank mit vereinzelt freiliegender, korrodierter Bewehrung mit beginnender Querschnitts-reduzierung. [25IDPB] | |

An der Unterseite der Widerlagerwand sind mehrfach Betonausbrüche mit freiliegender Bewehrungskorrosion mit fortgeschrittener Querschnittsreduzierung zu erkennen.

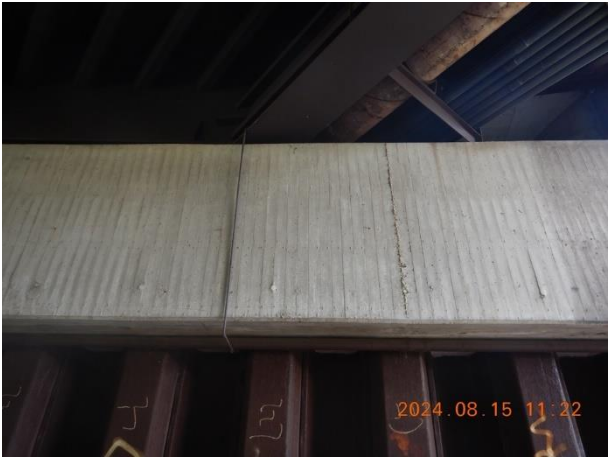
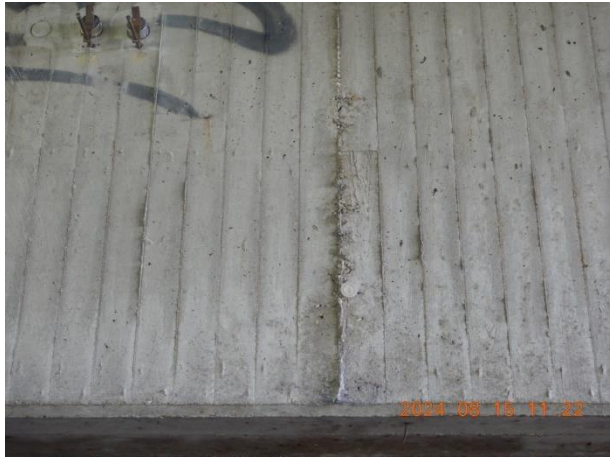
| Stahlbetonkonstruktion | |
|---|---|
| Abbildung 11: Ansicht | Abbildung 12: Detail |

| Stahlbetonkonstruktion | |
|---|---|
| B[6.] Mehrfach Kiesnester auf der Stirnseite der Auflagerbank die als Linien in Vertikalrichtung verlaufen. | |

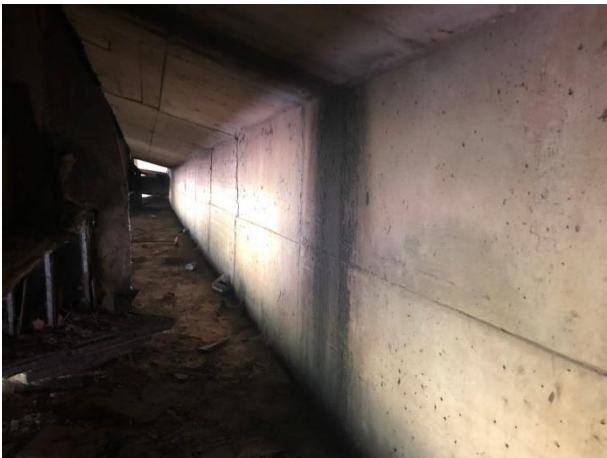
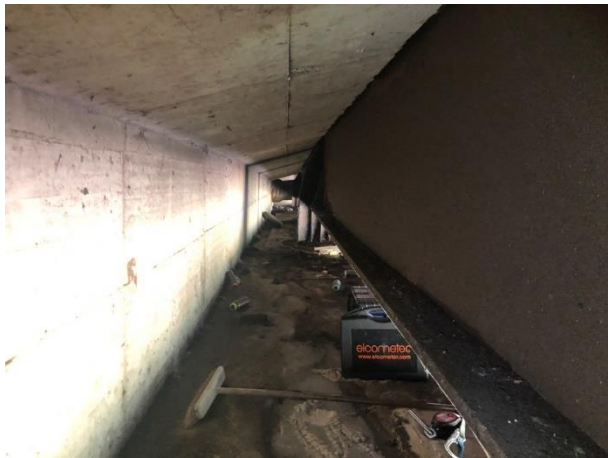
| Stahlbetonkonstruktion | |
|---|---|
| Abbildung 13: Ansicht | Abbildung 14: Detail |

| Stahlbetonkonstruktion | |
|---|---|
| B[7.] Vollflächig bis zu 25 cm Schüttung aus Sand und Fahrzeugabrieb sowie Korrosionsprodukten auf der Oberseite der Auflagerbank. Hinzu befinden sich Abfälle wie Autoreifen und Sprühdosen vor Ort. | |

Die Auflagerbank weist vollflächig bis zu 25 cm Schüttung aus Sand und Fahrzeugabrieb sowie Korrosionsprodukten wie durch Schwingung herabfallenden Blattrost des Endquerträgers auf. Diese werden mit Hilfe von Niederschlag durch die augenscheinlich undichte Fahrbahnübergangskonstruktion auf die Bauteiloberfläche der Auflagerbank gespült. Folglich ist die Entwässerungsrinne im Übergangsbereich zwischen Auflagerbank und Kammerwand nicht funktionstauglich. Unter dem Sandgemisch befindet sich ein Anstrich auf der Oberseite der Auflagerbank. Dieser wurde stichprobenhaft durch lokales Entfernen der Aufschüttung auf der Oberfläche festgestellt. Eine vollflächige Inaugenscheinnahme erfolgte nicht.

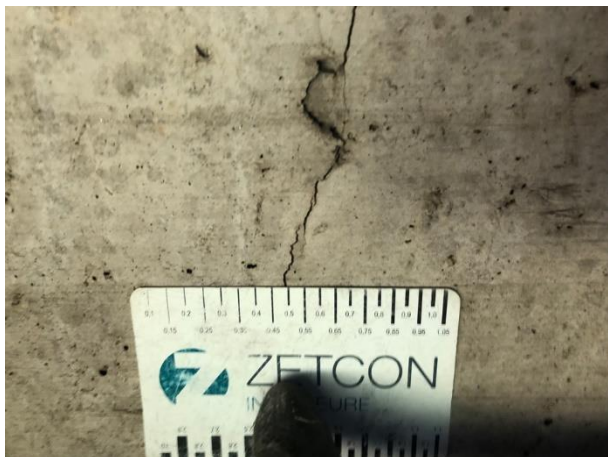
| Stahlbetonkonstruktion | |
|---|---|
| Abbildung 15: Ansicht | Abbildung 16: Detail |

| Stahlbetonkonstruktion | |
|---|---|
| B[8.] Mehrfach Vertikalrisse in der Stirnseite der Kammerwand, kommend von Deckenunterseite und verlaufend bis auf Oberseite der Auflagerbank $w \leq 0,5$ [mm]. | |

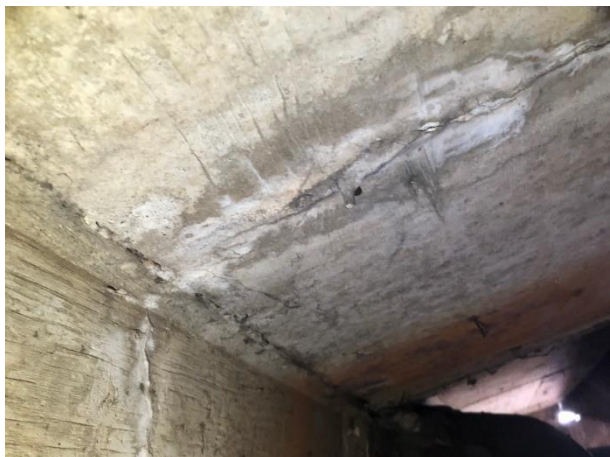
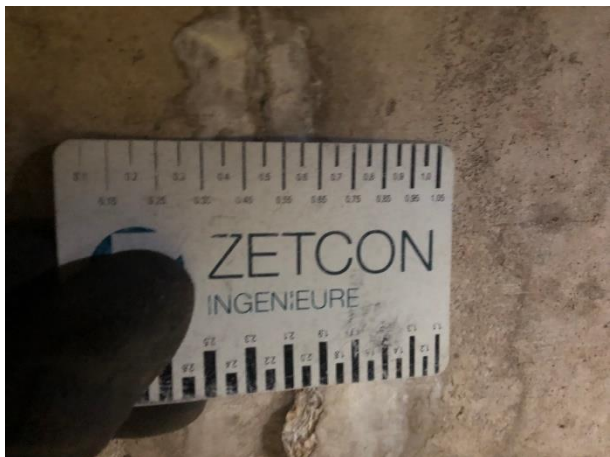
| Stahlbetonkonstruktion | |
|---|---|
| B[9.] Mehrfach Vertikalrisse in der Stirnseite der Kammerwand, kommend von Deckenunterseite und verlaufend bis auf Oberseite der Auflagerbank, teils mit Aussinterungen bis auf angrenzende Betonoberfläche, $0,5 \leq w \leq 0,7$ [mm]. | |

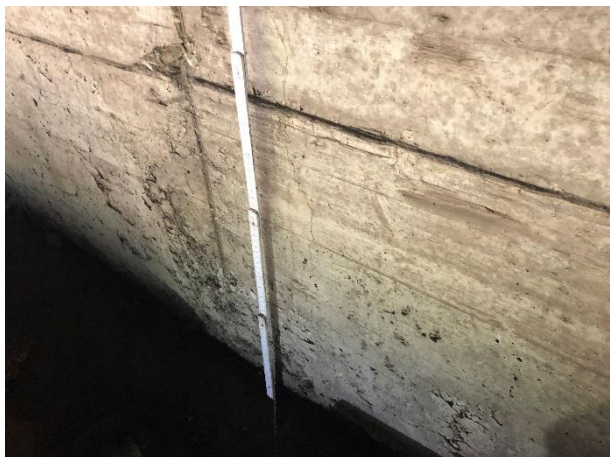
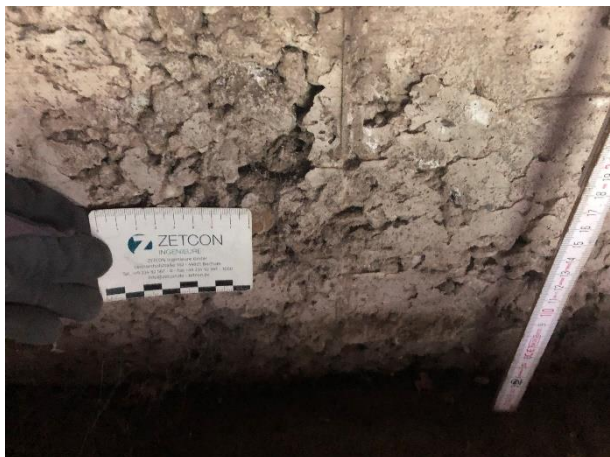
| Stahlbetonkonstruktion | |
|---|---|
| B[10.] Vermehrt Kiesnester an Kammerwand mit den Abmessungen von ca. 30 x 50 [cm]. | |

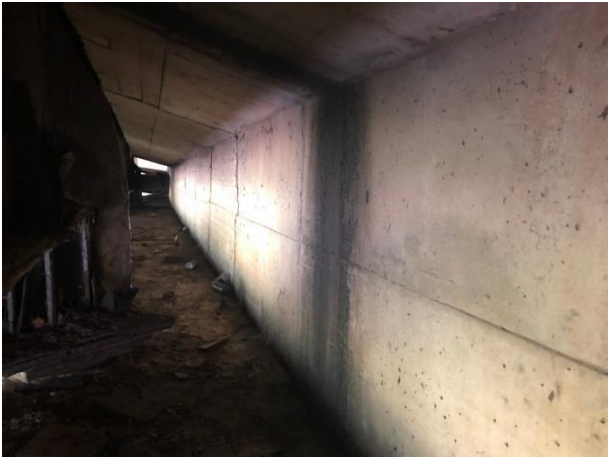
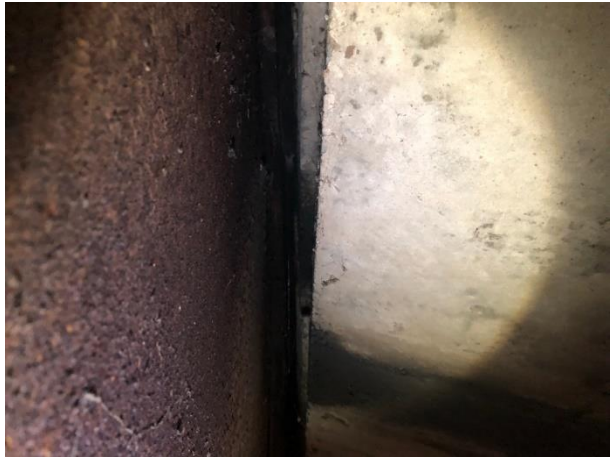
| Stahlbetonkonstruktion | |
|---|---|
| B[11.] Spuren von Feuchtigkeit auf Betonoberflächen (Deckenunterseite und Kammerwand), mit schwarzen Rückständen, kommend vom Straßenniveau (Fahrbahnübergangs-konstruktion). | |

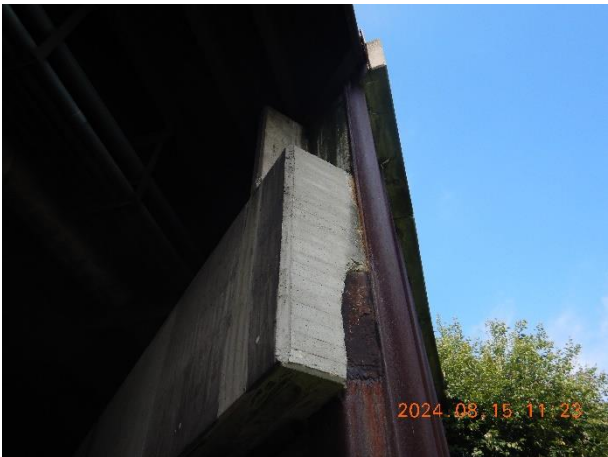
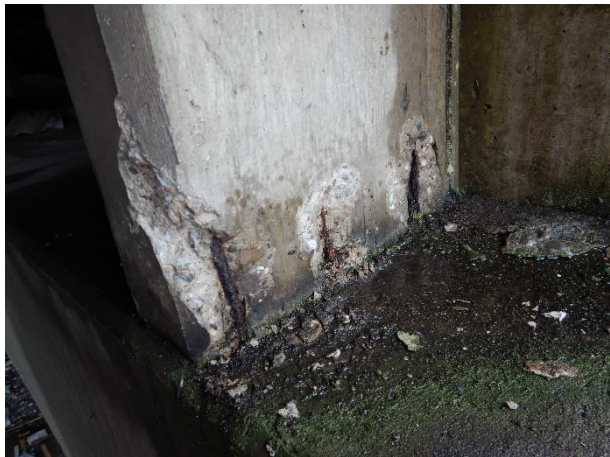
| Stahlbetonkonstruktion | |
|---|---|
| B[12.] Betonausbruchstellen mit freiliegender, korrodierter Bewehrung mit beginnender Querschnittsreduzierung an aufgehendem Stahlbetonbauteil, ausgehend von der Auflagerbank, am Fußpunkt, außenseitig im freibewitterten Bereich. | |

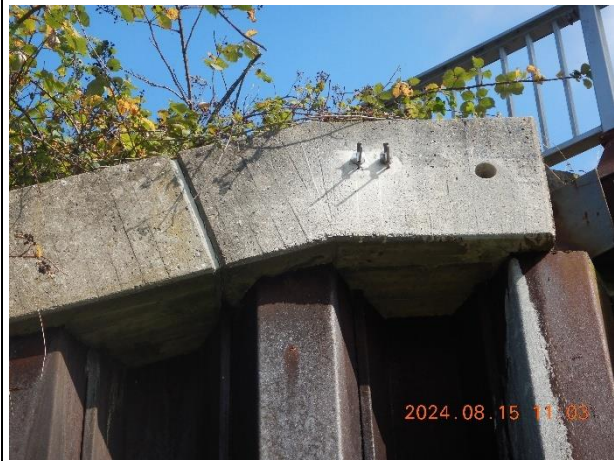
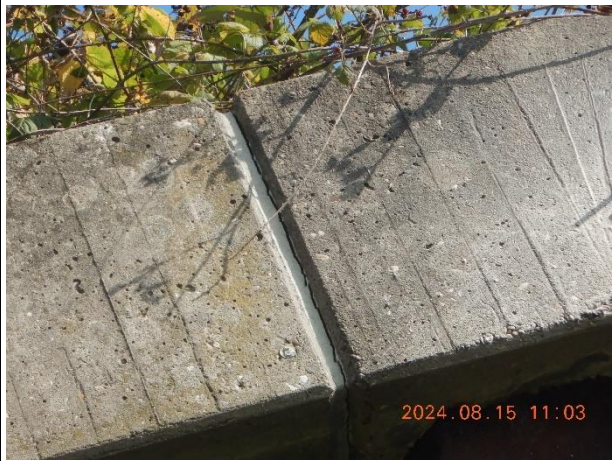
| Stahlbetonkonstruktion | |
|---|---|
| Abbildung 27: Ansicht | Abbildung 28: Detail |

| Stahlbetonkonstruktion | |
|---|---|
| B[14.] Fugendichtstoff ohne Flankenhaftung in vertikalen Bauteilfugen der Stahlbetonkappe. [18IDPB] | |

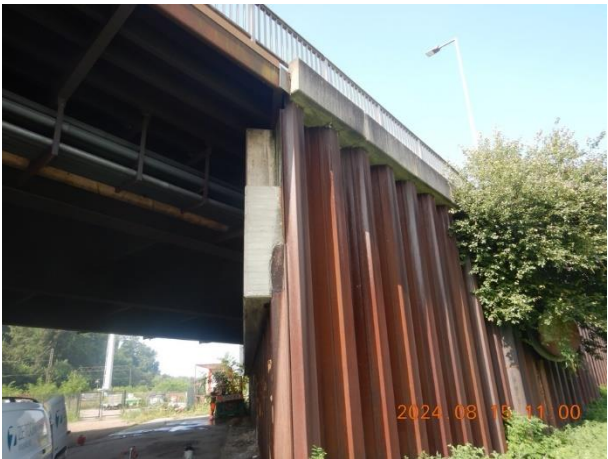
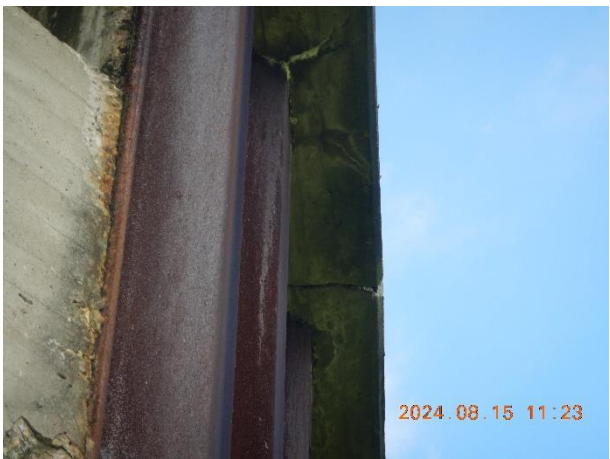
| Stahlbetonkonstruktion | |
|---|---|
| Abbildung 29: Ansicht | Abbildung 30: Detail |

| Stahlbetonkonstruktion | |
|---|---|
| B[15.] Mehrfach Risse in der Unterseite der Brückenkappe, vereinzelt Aussinterungen zu erkennen, Rissbreite nicht bekannt, unzugänglich. | |

An den Kappen der Flügelwände sind unterseitig mehrfach Risse  $w \leq 0,5$  mm mit weißen Aussinterungen festzustellen. Dauerelastische Bauteilfugen zwischen den Kappenabschnitten zeigen vermehrt Risse im Fugenmaterial und Flankenenthaftung.

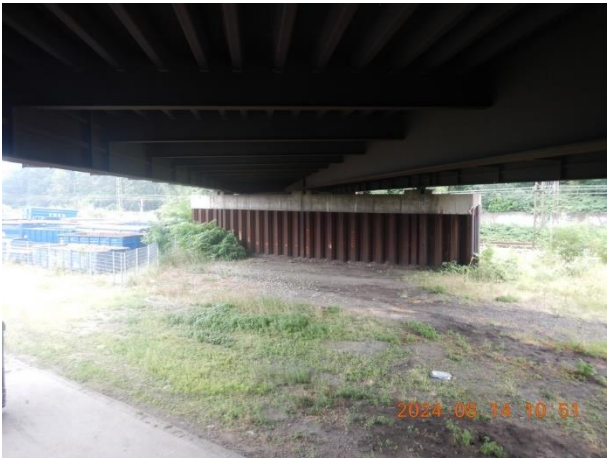
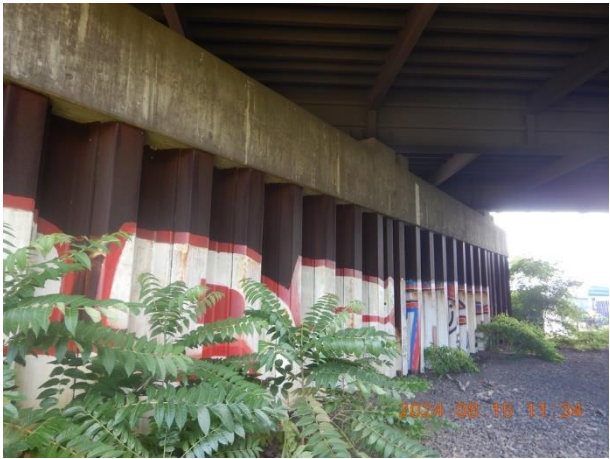
| Stahlbetonkonstruktion | |
|---|---|
| Abbildung 31: Ansicht | Abbildung 32: Detail |

| Stahlbetonkonstruktion | |
|---|---|
| B[16.] Wasserdichter Spundwandverbau an den Seiten umlaufend am Mittelpfeiler. Strauch- und Gehölzbewuchs auf beiden Seiten vorhanden. Hinweis: Graffiti flächendeckend auf der Rückseite vorhanden. | |

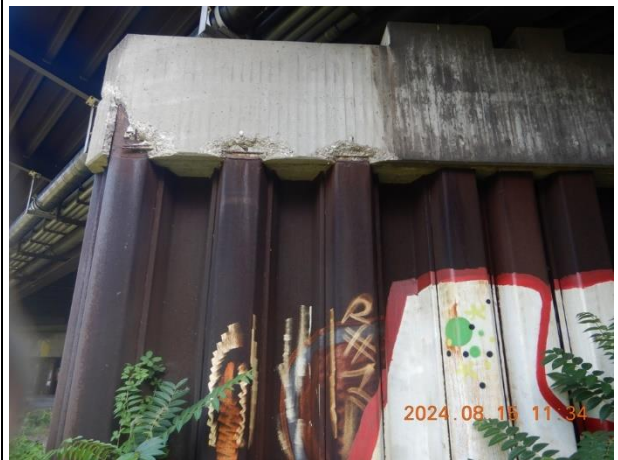
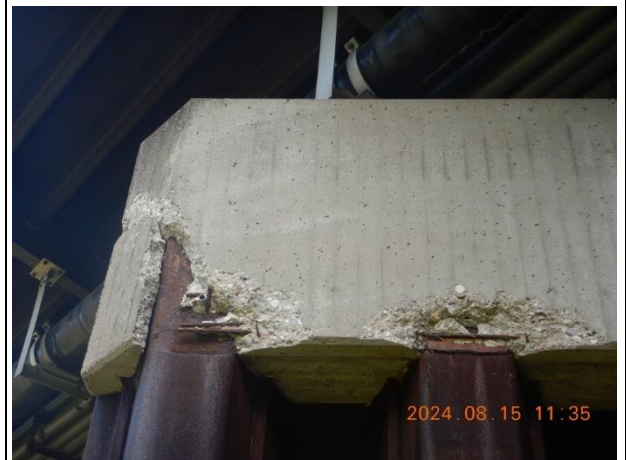
| Stahlbetonkonstruktion | |
|---|---|
| Abbildung 33: Ansicht | Abbildung 34: Detail |

| Stahlbetonkonstruktion | |
|---|---|
| B[17.] Mehrfach großflächige Betonausbrüche mit freiliegender Bewehrung an der Stirnseite des Pfeilerkopfs mit den Abmessungen bis zu ca. 60 x 30 x 10 [cm], [Länge x Breite X Tiefe]. [12, 34IDPB] | |

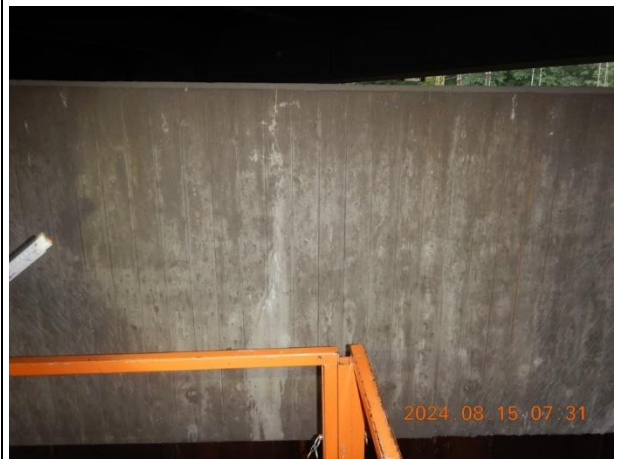
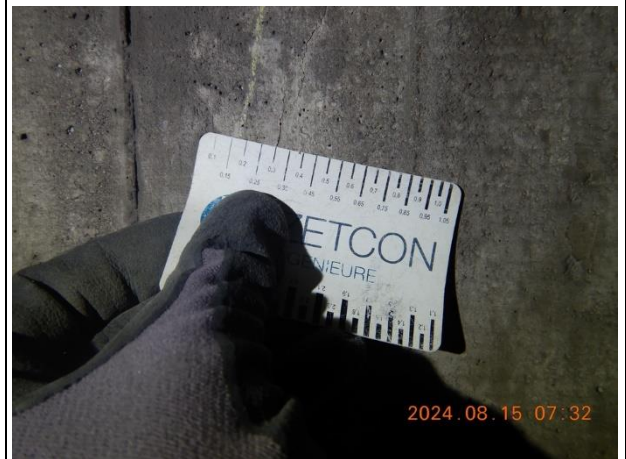
| Stahlbetonkonstruktion | |
|---|---|
| Abbildung 35: Ansicht | Abbildung 36: Detail |

| Stahlbetonkonstruktion | |
|---|---|
| B[18.] Mehrfach Vertikalrisse in der Stirnseite des Pfeilerkopfes über die Höhe des Stahlbetonbauteils verlaufend, $0,1 \leq w \leq 0,35$ [mm]. | |

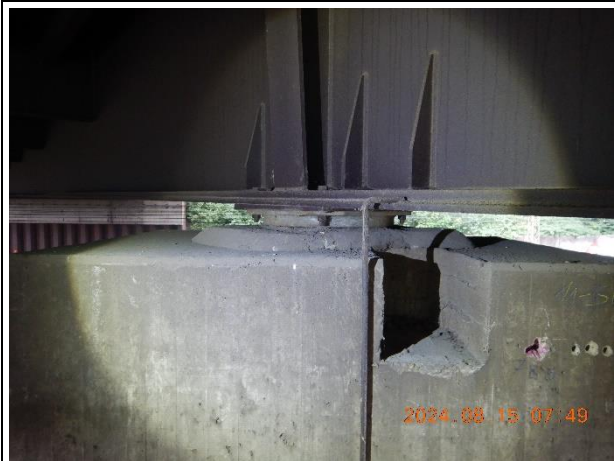
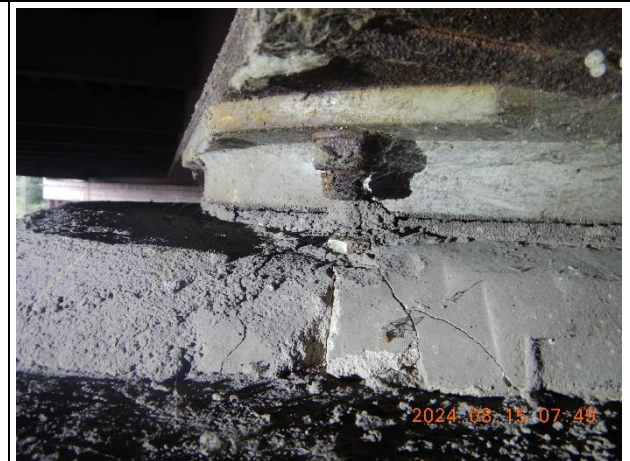
| Stahlbetonkonstruktion | |
|---|---|
| Abbildung 37: Ansicht | Abbildung 38: Detail |

| Stahlbetonkonstruktion | |
|---|---|
| B[19.] Vereinzelt kleine Abplatzungen und vereinzelte Risse im Unterstopfungsmörtel unter den Mittelauflagern, $0,55 \leq w \leq 1,5$ [mm]. | |

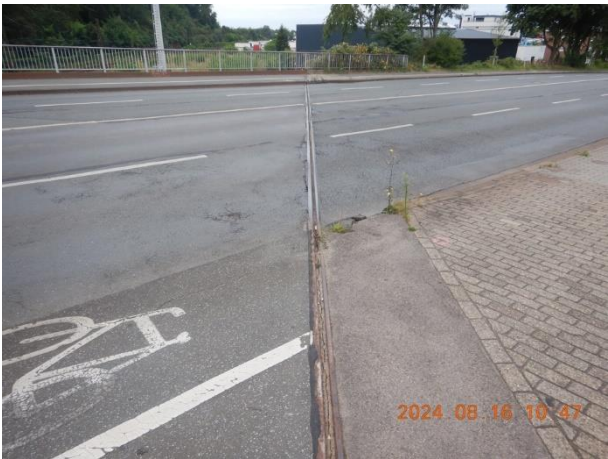
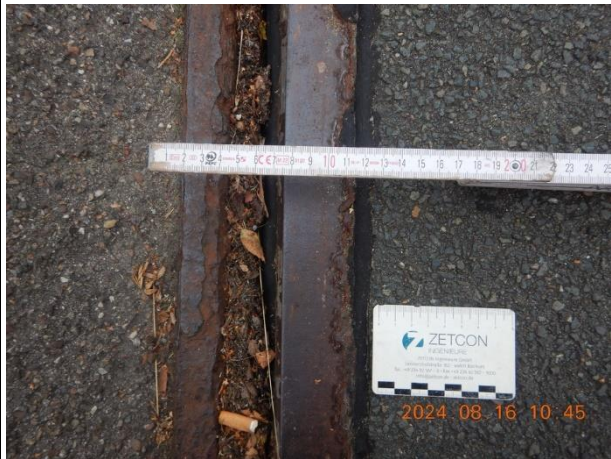
| Bauwerksausstattung | |
|---|---|
| B[20.] Fahrbahnübergangskonstruktion über Widerlager Nordwest flächig korrodiert mit fortgeschrittenem Querschnittsverlust, defektes Dichtband, erhebliche Verschmutzung in der Dehnfuge, Beeinträchtigung der Funktionalität. Längsverlaufend, versprödeter und gerissener bituminöser Fugendichtstoff. Zustand der Fahrbahnübergangskonstruktion exemplarisch. [11, 51DPB] | |

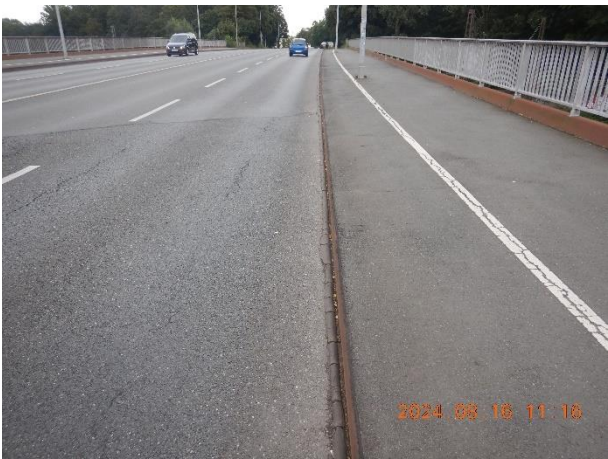
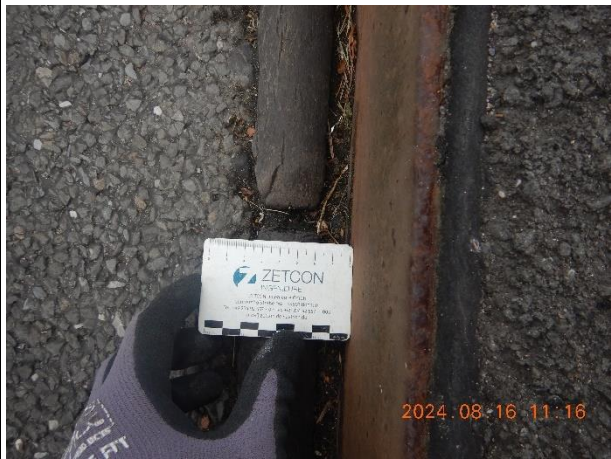
| Bauwerksausstattung | |
|---|---|
| B[21.] Mehrfach Risse in den dauerelastischen Längsfugen zwischen Fahrbahn und Geh- und Radweg. [7IDPB] | |

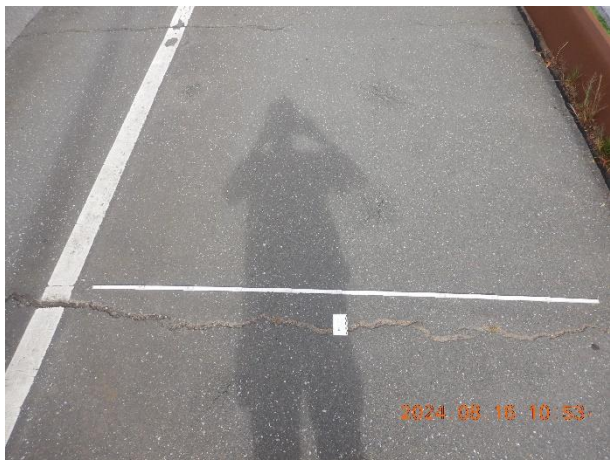
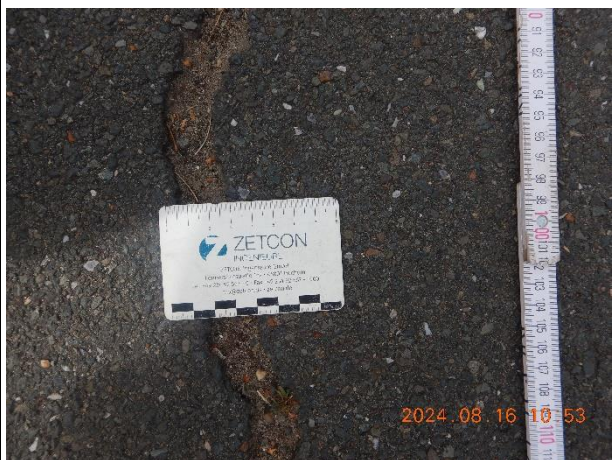
| Bauwerksausstattung | |
|---|---|
| B[22.] Vermehrt querverlaufende Risse in der Asphaltdeckschicht des Geh- und Radweges, $w \leq 45$ mm. [6, 48IDPB] | |

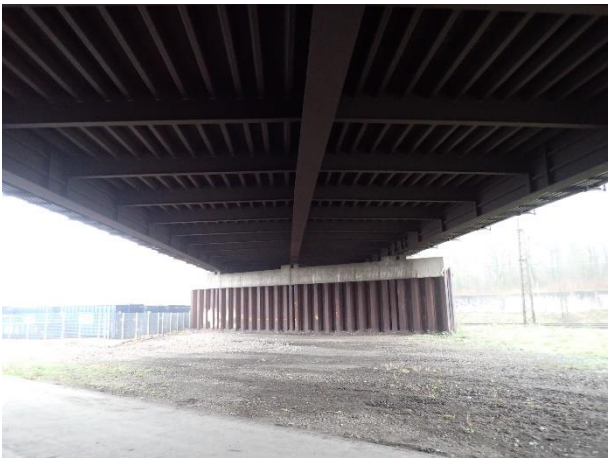
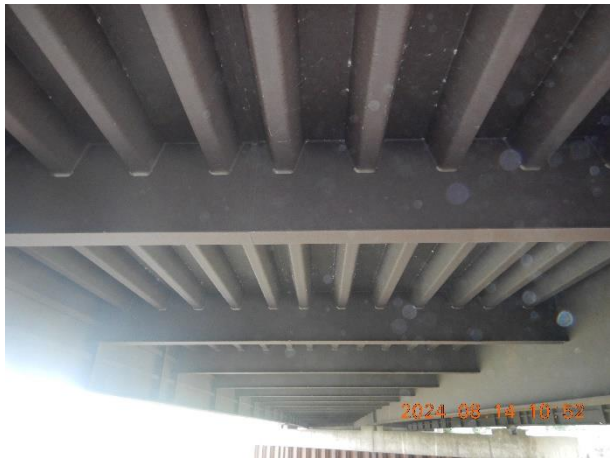
| Stahlbaukonstruktion | |
|---|---|
| Abbildung 47: Ansicht | Abbildung 48: Detail |

| Stahlbaukonstruktion | |
|---|---|
| B[24.] Flächendeckende oberflächige Korrosion, gräuliche Patina auf einzusehenden Stahlflächen des Brückenträgerrostes aus WT-Stahl. | |

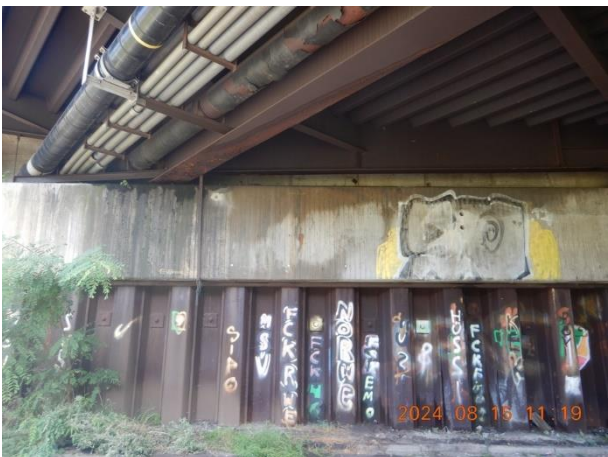
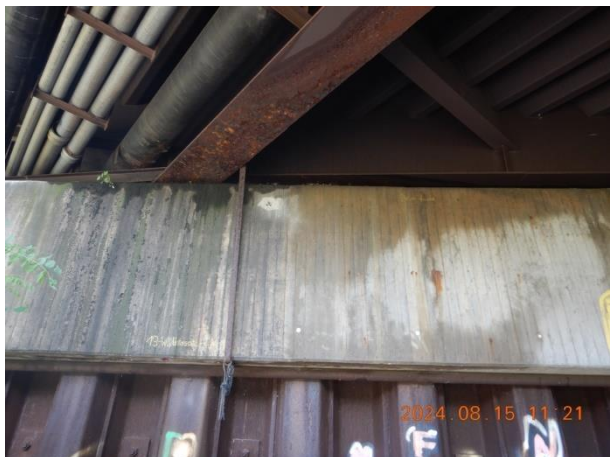
| Stahlbaukonstruktion | |
|---|---|
| Abbildung 49: Ansicht | Abbildung 50: Detail |

| Stahlbaukonstruktion | |
|---|---|
| B[25.] Flächige Korrosion mit fortgeschrittenem Querschnittsverlust am Untergurt des Längsträgers, außen links. [27IDPB] | |

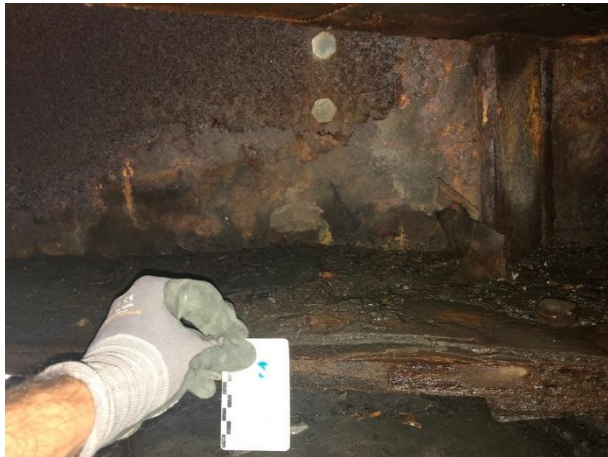
| <b>Stahlbaukonstruktion</b> | |
|---|---|
| B[26.] Spuren von Feuchtigkeit auf Stahlbauteiloberflächen, erhebliche Blattrostdbildung mit fortgeschrittener Querschnittsreduzierung im Untergurt und dem angrenzenden Stegbereich, Einzugslänge des geschädigten Bereichs am Längsträger, links, ca. 2,0 m, ca. $\leq 30$ cm der Steghöhe von Oberkante Untergurt. | |

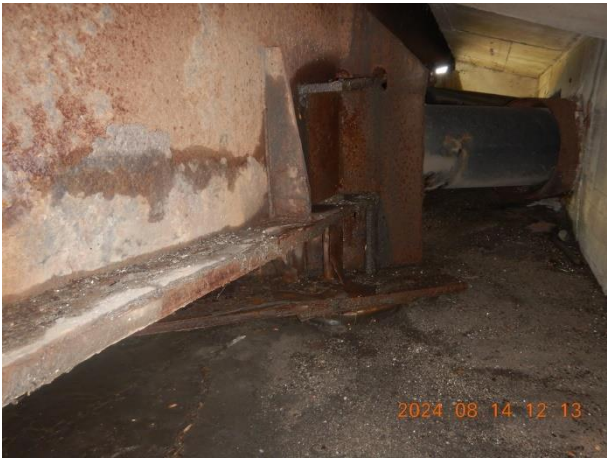
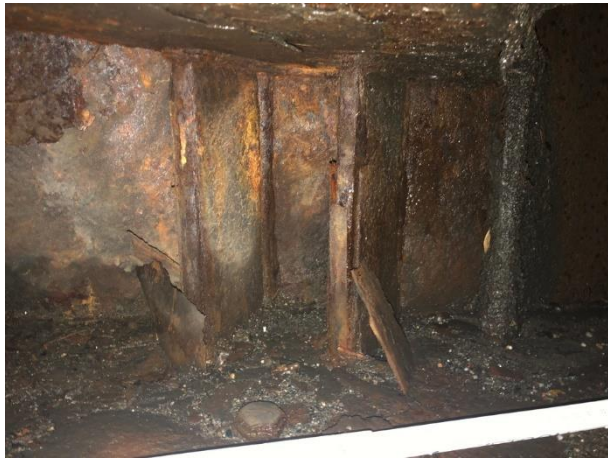
| <b>Stahlbaukonstruktion</b> | |
|---|---|
| B[27.] Spuren von Feuchtigkeit auf Stahlbauteiloberflächen im Trägeranschlussbereich, erhebliche Blattrostdbildung mit fortgeschrittener Querschnittsreduzierung am Stahlbau, an Bauteilsteifen vollflächig, oberhalb des linken Endauflagers und am angrenzenden Untergurt des Endquerträgers in Teilbereichen. | |

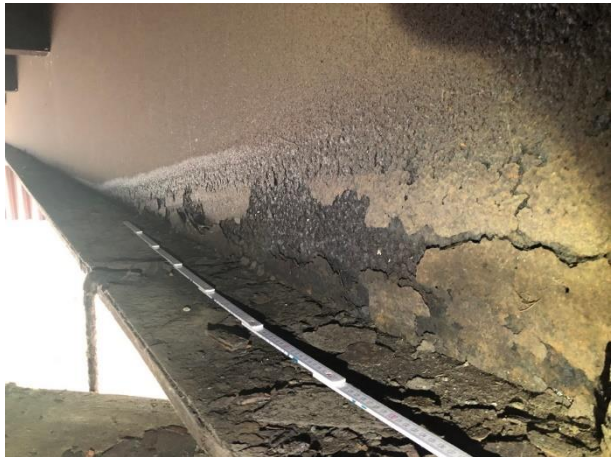
| <b>Stahlbaukonstruktion</b> | |
|---|---|
| B[30.] Erhebliche Blattrostrbildung mit fortgeschrittener Querschnittsreduzierung im Untergurt und dem angrenzenden Stegbereich, Einzugslänge des geschädigten Bereichs am mittleren Längsträger mit, ca. 2,50 m, ca. $\leq 30$ cm der Steghöhe von Oberkante Untergurt. | |

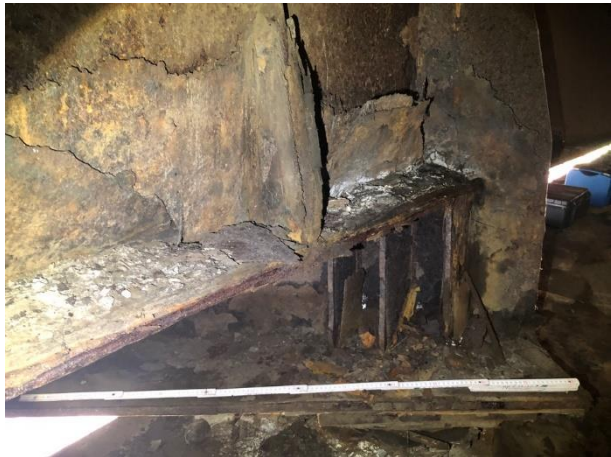
| <b>Stahlbaukonstruktion</b> | |
|---|---|
| B[31.] Spuren von Feuchtigkeit auf Stahlbauteiloberflächen im Trägeranschlussbereich, erhebliche Blattrostrbildung mit fortgeschrittener Querschnittsreduzierung am Stahlbau, an Bauteilsteifen vollflächig, oberhalb des mittleren Endauflagers und am angrenzenden Untergurt des Endquerträgers in Teilbereichen. | |

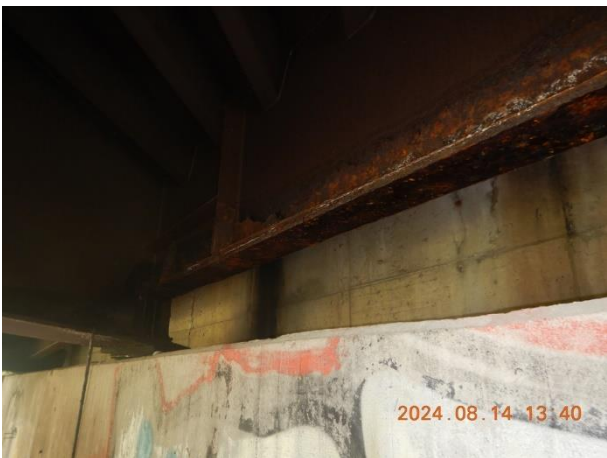
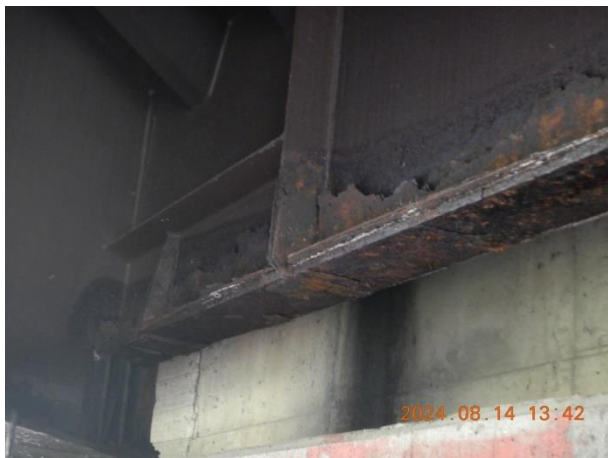
| Stahlbaukonstruktion | |
|---|---|
| B[33.] Erhebliche Blattrost- und Schollenbildung mit fortgeschrittener Querschnittsreduzierung im Untergurt und dem angrenzenden Stegbereich, Einzugslänge des geschädigten Bereichs am Endquerträger rechts, Vorderseite, Gesamtlänge ca. 7,25 m, ca. ≤ 30 cm der Steghöhe von Oberkante Untergurt. [33IDPB] | |

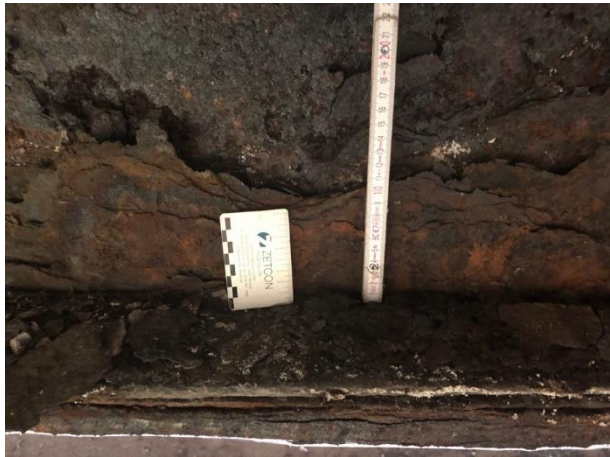
| <b>Stahlbaukonstruktion</b> | |
|---|---|
| B[34.] Erhebliche Blattrost- und Schollenbildung mit fortgeschrittener Querschnittsreduzierung im Untergurt und dem angrenzenden Stegbereich, Einzugslänge des geschädigten Bereichs am Endquerträger rechts, Rückseite, Gesamtlänge ca. 7,25 m, ca. $\leq 30$ cm der Steghöhe von Oberkante Untergurt. [33IDPB] | |

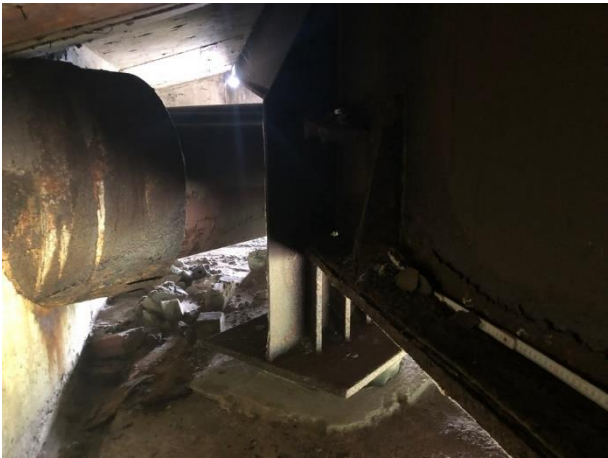
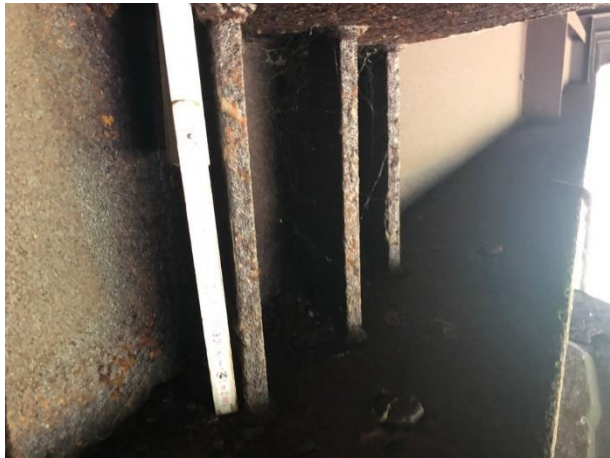
| <b>Stahlbaukonstruktion</b> | |
|---|---|
| B[35.] Flächige Korrosion an Stahlbauteiloberflächen im Trägeranschlussbereich, Flächige Korrosion am Stahlbau, an Bauteilsteifen vollflächig, oberhalb des rechten Endauflagers und am angrenzenden Untergurt des Endquerträgers in Teilbereichen Blattrostbildung mit fortgeschrittener Querschnittsreduzierung. | |

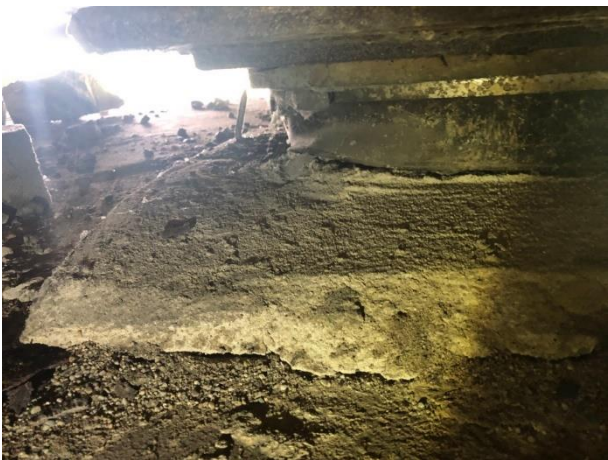
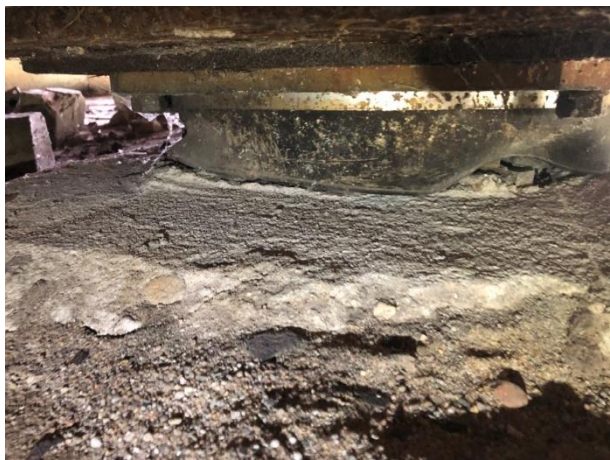
| <b>Stahlbaukonstruktion</b> | |
|---|---|
| Abbildung 71: Ansicht | Abbildung 72: Detail |

| <b>Stahlbaukonstruktion</b> | |
|---|---|
| B[36.] Verschmutzungen auf Auflagerbank im Bereich des Auflagers, flächige Korrosion an Futterblechen über Auflager, Spuren von Korrosion in Teilflächen an Stahlbauteilen des Kalottenauflegers. | |

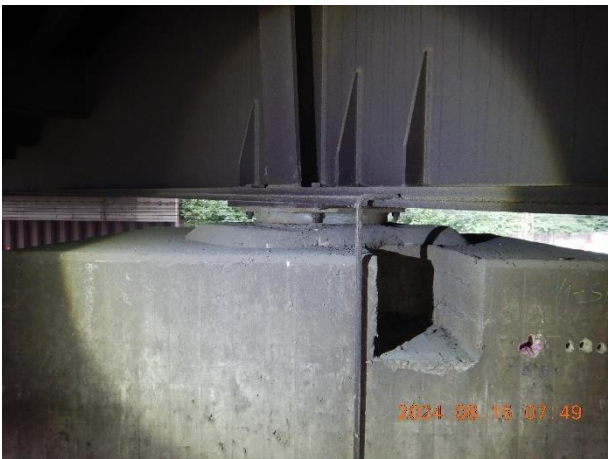
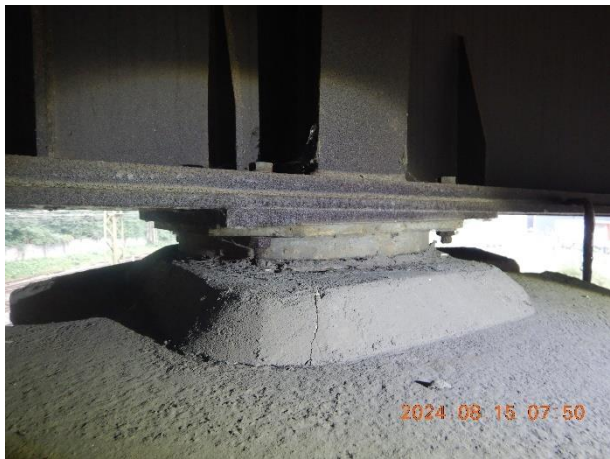
| <b>Stahlbaukonstruktion</b> | |
|---|---|
| Abbildung 73: Ansicht | Abbildung 74: Detail |

| <b>Stahlbaukonstruktion</b> | |
|---|---|
| B[37.] Exemplarische Darstellung des Zustandes der Mittelaufleger, hier mittleres Auflager mit Ausbildung der schützenden Patina auf Stahlbauteilen. | |

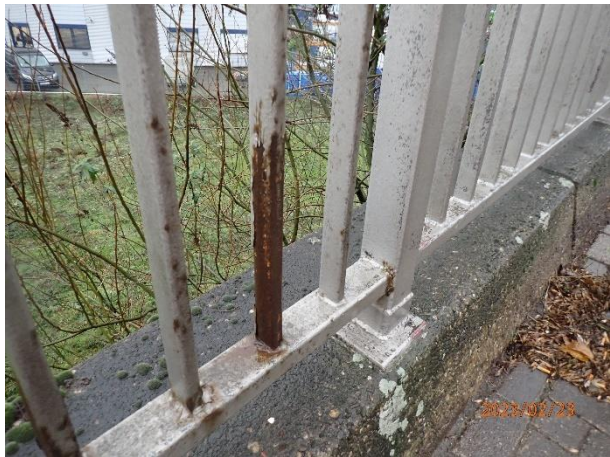
| Stahlbaukonstruktion | |
|---|---|
| Abbildung 77: Ansicht | Abbildung 78: Detail |

| Stahlbaukonstruktion | |
|---|---|
| B[39.] Durchrostung der Korrosionsschutzbeschichtung an Füllstäben, vereinzelt flächig in Teilbereichen; mehrfach punktförmige Durchrostungen. | |

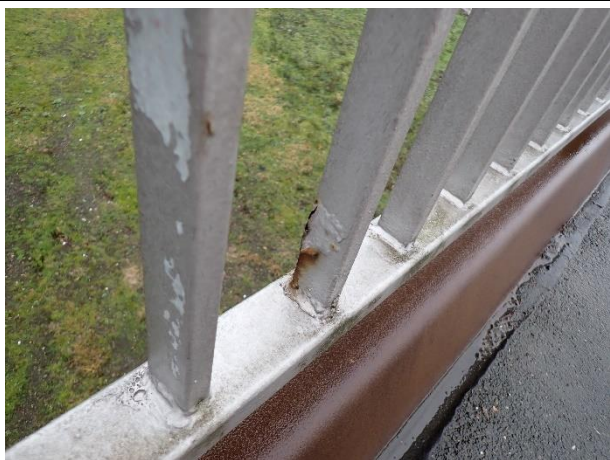
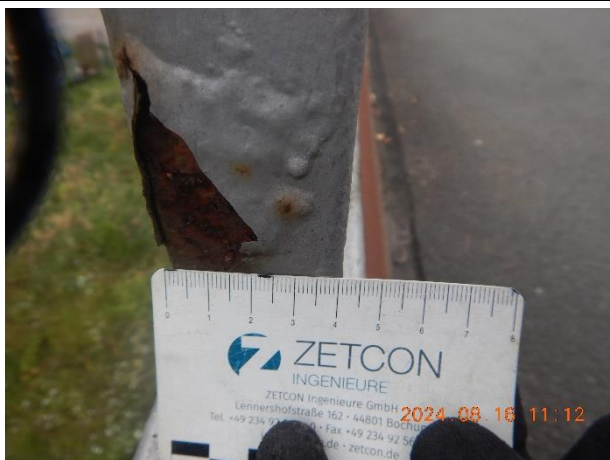
| Stahlbaukonstruktion | |
|---|---|
| Abbildung 79: Ansicht | Abbildung 80: Detail |

| Stahlbaukonstruktion | |
|---|---|
| B[40.] Vereinzelt kleinflächige Unterrostungen der Korrosionsschutzbeschichtung, ausgehend von Kanten der Füllstäbe mit Aufwölbung des Korrosionsschutzes in den angrenzenden Bauteilflächen. | |

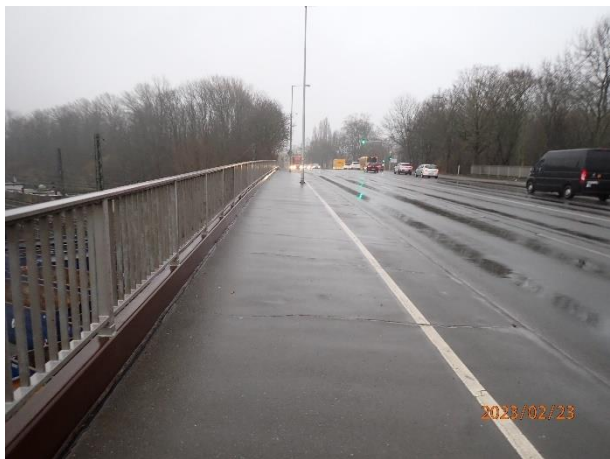
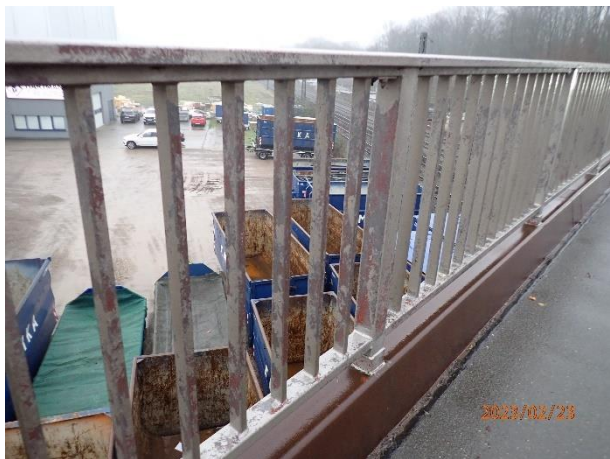
| Stahlbaukonstruktion | |
|---|---|
| Abbildung 81: Ansicht | Abbildung 82: Detail |

| Stahlbaukonstruktion | |
|---|---|
| B[41.] Mehrfach punktförmige, bis zusammenhängende kleinflächige Abblätterungen bzw. Enthaltungen der oberen Deckbeschichtung an sämtlichen Bauteilflächen des Geländers. | |

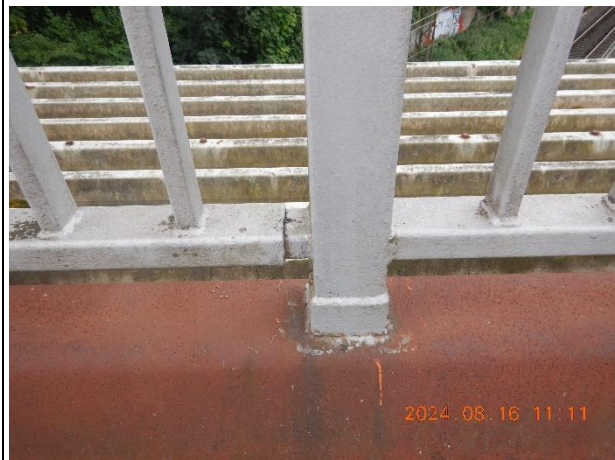
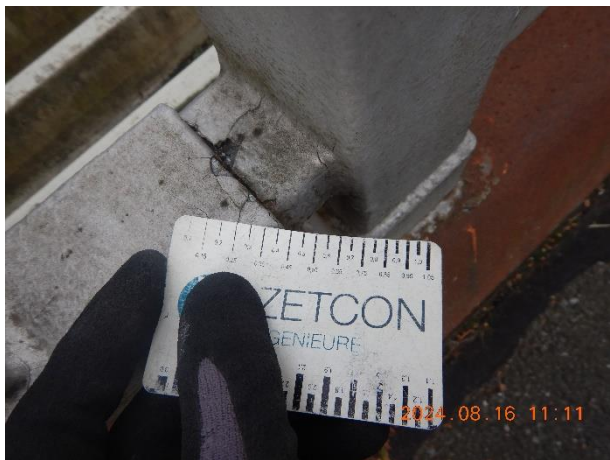
| Stahlbaukonstruktion | |
|---|---|
| Abbildung 83: Ansicht | Abbildung 84: Detail |

| Stahlbaukonstruktion | |
|---|---|
| B[42.] Vereinzelt Risse und Ausbruchkanten der Korrosionsschutzbeschichtung in Verbindungs- / Stoßbereichen der Geländerelemente. | |

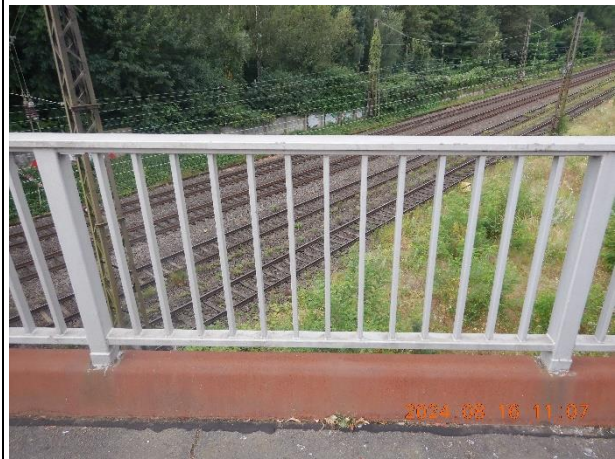
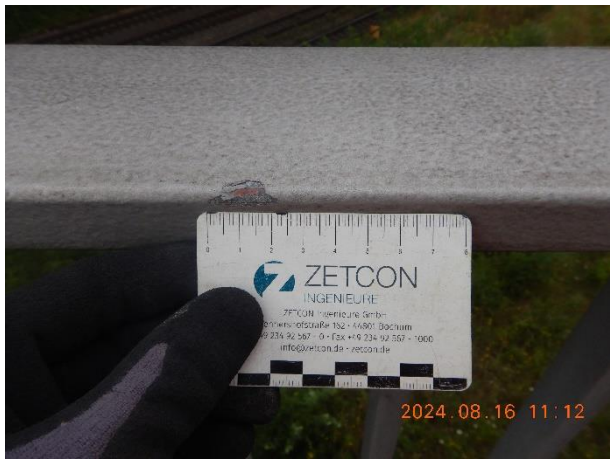
| Stahlbaukonstruktion | |
|---|---|
| Abbildung 85: Ansicht | Abbildung 86: Detail |

| Stahlbaukonstruktion | |
|---|---|
| B[43.] Vereinzelt kleinflächige Abschürfungen der Korrosionsschutzbeschichtungen an Kanten der Handläufe. | |
