Brückenbauwerk Nr. 56 – Klöckesbrücke (Essenerstr. über DB)

Zustandsbericht – Örtliche Zustandsaufnahme und indikative Bauteiluntersuchungen

23.09.2024

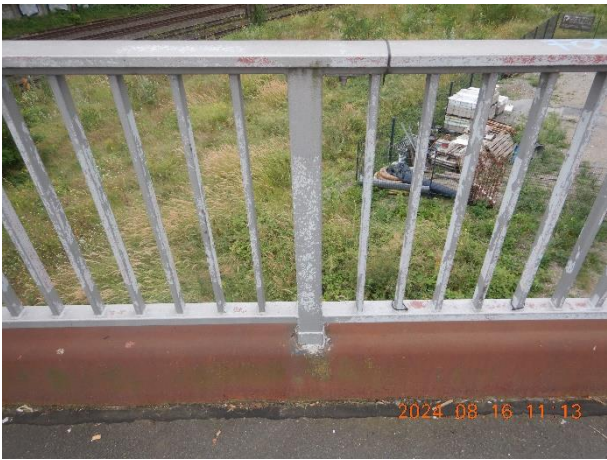
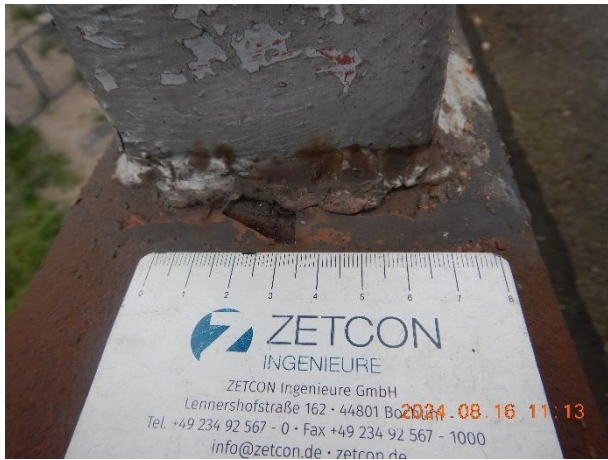
| Stahlbaukonstruktion | |
|---|---|
| Abbildung 87: Ansicht | Abbildung 88: Detail |

| Stahlbaukonstruktion | |
|---|---|
| B[44.] Vereinzelt Unterrostungen an Schweißnähten, umlaufend am Pfostenfußpunkt, Anschluss zu Brückenkappe. | |
