## PRÜFBERICHT

**Bauwerk:** Essener Straße über DB

## 2.2 Klöckesbrücke - Einfache Prüfung 2023

**Teilbauwerk** Klöckesbrücke

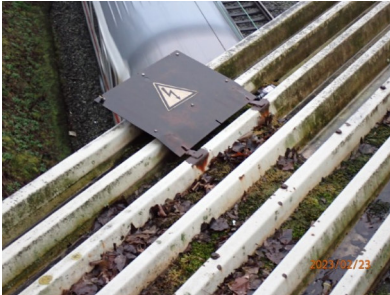
#### Schaden 1

Bauteil (Bt) Beschilderung am Bauwerk

Schaden verrostet

Beschreibung Hochspannungszeichen auf BW

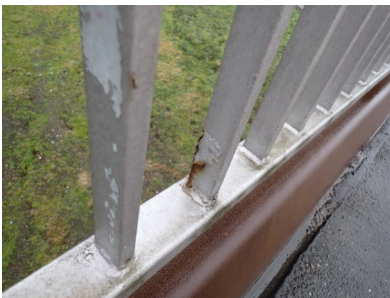
#### Schaden 2

Bauteil (Bt) Füllstabgeländer mit Seil

Schaden Abgeplatzte Beschichtung, Verzinkung in Ordnung

**Menge** große Schadensausbreitung großflächig  
**Beschreibung** vereinzelt mit Roststellen

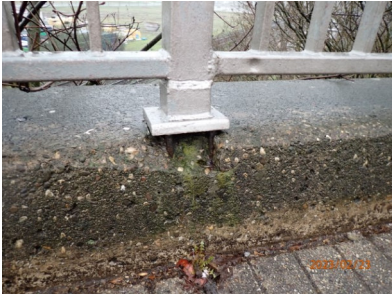
### Schaden 3

**Bauteil (Bt)** Massive Aufkantung in Geländerebene bis 25 cm Höhe mit zusätzlichem Schrammbord

**Schaden** abgeplatzt

**Beschreibung** 6. und 7. Pfosten Südostseite

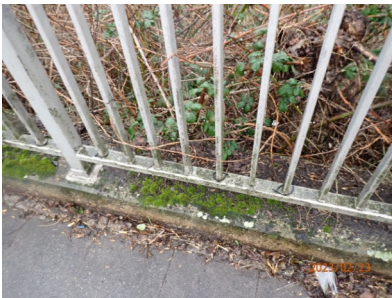
### Schaden 4

**Bauteil (Bt)** Massive Aufkantung in Geländerebene bis 25 cm Höhe mit zusätzlichem Schrammbord

**Schaden** bemoost

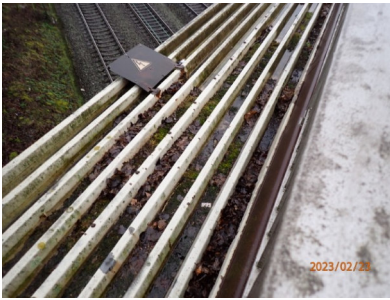
## Schaden 5

Bauteil (Bt) Schutzeinrichtung als Berührungsschutz (ELT) über Oberleitungsanlagen

Schaden abgeplatzte Beschichtung, Untergrund rostig

Beschreibung mit Schmutzablagerungen

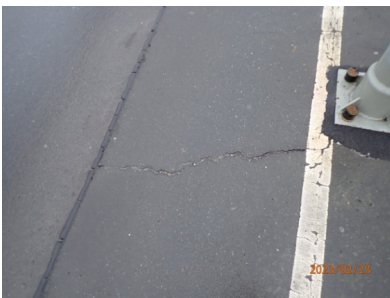
## Schaden 6

Bauteil (Bt) Fahrbahnbelag

Schaden gerissen

Beschreibung Teilweise Risse, Spurrillen und Ausbrüche. Sowohl auf dem Bauwerk, als auch angrenzend., Maßnahme {1}

Verknüpfte Instandsetzung Abdichtungen / Beläge / Markierungen - -A- (Seite 34)

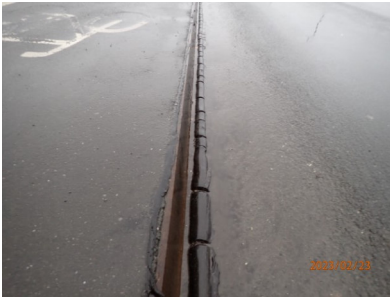
## Schaden 7

Bauteil (Bt) Schrammbord  $\leq 15$  cm

Schaden herausgedrückt

Beschreibung Gerissen. , Maßnahme {1}

Verknüpfte Instandsetzung Abdichtungen / Beläge / Markierungen - -A- (Seite 34)

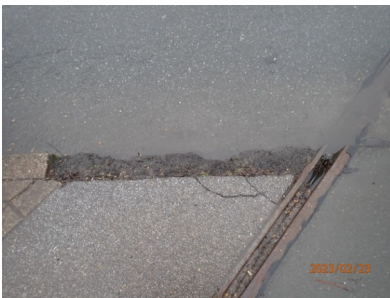
## Schaden 8

Bauteil (Bt) Bordstein

Schaden fehlt

**Beschreibung** Übergang Nord

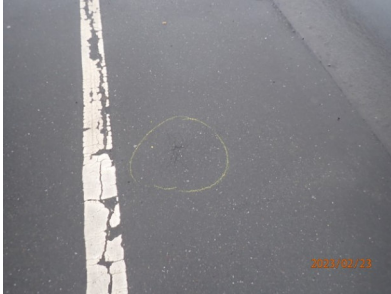
## Schaden 9

**Bauteil (Bt)** Geh- und Radwegbelag

**Schaden** Formänderung durch Blasenbildung

**Beschreibung** mit Querrissen auf West- und Ostseite, Maßnahme {1}

**Verknüpfte** Instandsetzung Abdichtungen / Beläge / Markierungen - -A- (Seite 34)

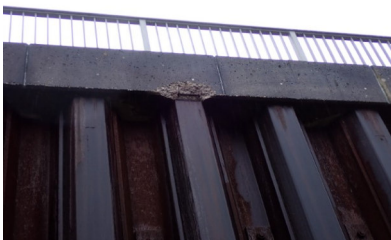
## Schaden 10

**Bauteil (Bt)** Flügel

**Schaden** Abplatzung mit freiliegender Bewehrung

**Größe** Anzahl 11 Stellen  
**Feld / Pfeiler /** Beide Widerlager  
**Block / Segment**

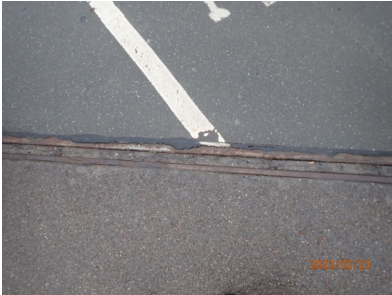
## Schaden 11

**Bauteil (Bt)** Konstruktion mit 1 Dichtprofil

**Schaden** schadhaft

**Beschreibung** Zudem Korrosion und Schmutzablagerung., Maßnahme {1}

**Verknüpfte** Instandsetzung Abdichtungen / Beläge / Markierungen - -A- (Seite 34)

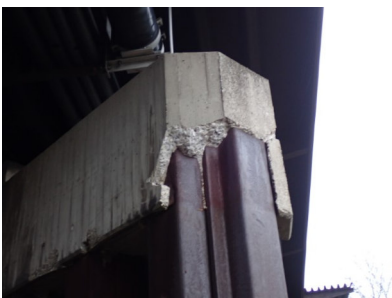
## Schaden 12

**Bauteil (Bt)** Pfeiler / Stütze

**Schaden** abgeplatzt  
**Menge** kleine Schadensausbreitung eine Stelle  
**Beschreibung** Mittelpfeiler rechts.

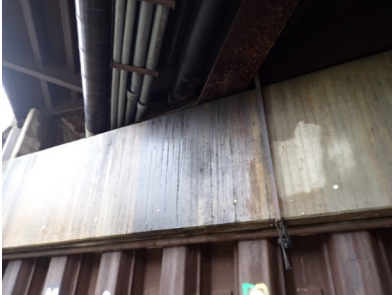
### Schaden 13

**Beispiel** 021-05  
**Bauteil (Bt)** Auflagerbank  
**Baustoff (Bst)** Beton  
**Schaden** verfärbt  
**Menge** kleine Schadensausbreitung eine Stelle  
**Ort Längs** Vorne am Bauwerk  
**Ort Quer** Rechts

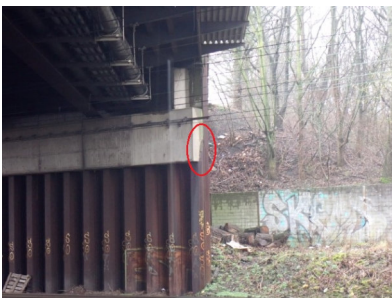
### Schaden 14

**Beispiel** 021-08  
**Bauteil (Bt)** Auflagerbank  
**Baustoff (Bst)** Beton  
**Schaden** abgeplatzt

**Menge** kleine Schadensausbreitung eine Stelle  
**Ort Längs** Hinten am Bauwerk  
**Ort Quer** Rechts  
**Beschreibung** Südwesten.

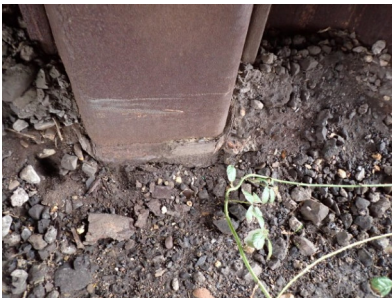
## Schaden 15

**Beispiel** 031-10  
**Bauteil (Bt)** Widerlager  
**Baustoff (Bst)** Spundwandprofile  
**Schaden** verrostet mit Blattrostbildung  
**Menge** große Schadensausbreitung flächendeckend  
**Ort Längs** Vorne und hinten am Bauwerk  
**Beschreibung** zudem im Bereich der Pfeiler

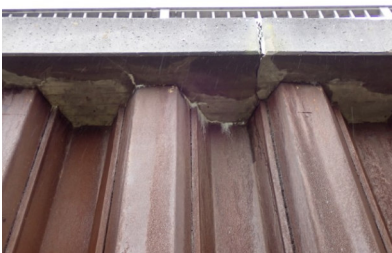
## Schaden 16

**Beispiel** 020-06  
**Bauteil (Bt)** Flügelgesims  
**Schaden** Aussinterung

**Menge** kleine Schadensausbreitung vereinzelt  
**Ort Längs** Vorne am Bauwerk  
**Ort Quer** Links  
**Ort Hoch** Unterseite  
**Beschreibung** Angrenzend an Widerlagerwand

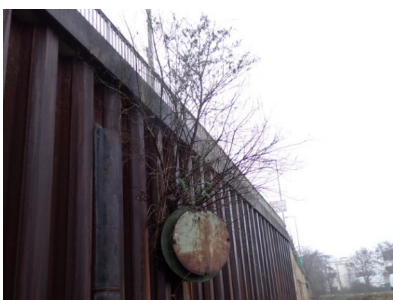
## Schaden 19

**Beispiel** 020-02  
**Bauteil (Bt)** Flügel

**Bt.-ergänzung** Rohrdurchführung  
**Schaden** bewachsen  
**Menge** kleine Schadensausbreitung eine Stelle  
**Ort Längs** Vorne am Bauwerk  
**Ort Quer** Links

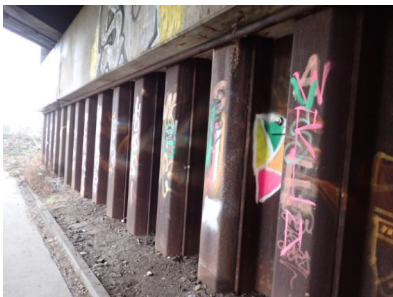
## Schaden 21

**Beispiel** 020-01  
**Bauteil (Bt)** Widerlagerwand  
**Schaden** Graffiti  
**Menge** mittlere Schadensausbreitung bereichsweise  
**Ort Längs** Vorne und hinten am Bauwerk  
**Beschreibung** zudem im Bereich der Pfeiler

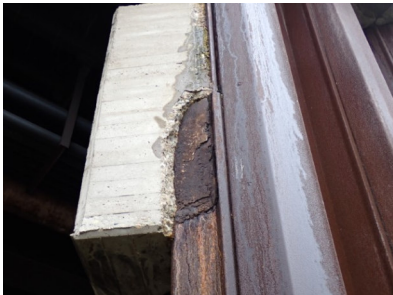
## Schaden 24

Bauteil (Bt) Auflagerbank

Schaden abgeplatzt

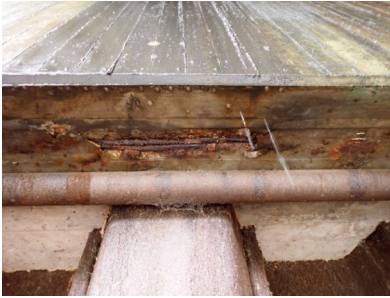
## Schaden 25

Bauteil (Bt) Auflagerbank

Schaden abgeplatzt

Beschreibung Mit freiliegender Bewehrung, zudem mit Querschnittsminderung. Besonders ausgeprägt rechts durch abfließendes Wasser aus Schaden [49]

**Bestätigte Schäden** Schaden 25 (Auflagerbank | abgeplatzt) | Seite 23)  
Schaden 27 (Überbau | verrostet mit Blattrrostbildung) | Seite 24)  
Schaden 32 (Kalottenlager | verrostet) | Seite 26)  
Schaden 33 (Querträger | verrostet mit Blattrrostbildung) | Seite 26)  
Schaden 36 (Leitungsbefestigungen - Konsole | gebrochen / abgebrochen) | Seite 28)  
Schaden 39 (Füllstabgeländer mit Seil | Abstand zu groß) | Seite 28)

**Bestätigte Schäden** Schaden 25 (Auflagerbank | abgeplatzt) | Seite 23)

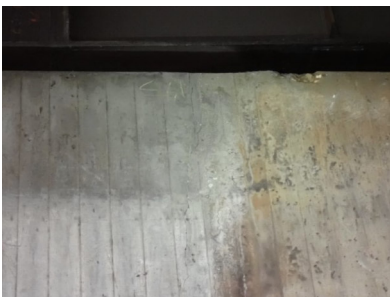
## Schaden 26

Bauteil (Bt) Auflagerbank

Schaden Längsrisse

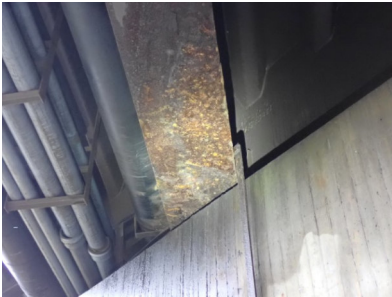
## Schaden 27

Bauteil (Bt) Überbau

Schaden verrostet mit Blattrostbildung

Beschreibung zudem Mitte , Maßnahme {3}

Verknüpfte Überbauinstandsetzung von Stahlbauteilen und Stahlbauverbindungen - -E- (Seite 34)

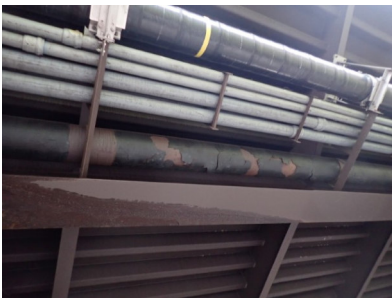
## Schaden 28

Bauteil (Bt) Schutzrohr

Schaden abgeblättert

Ort Quer Rechts  
Beschreibung Beschichtung

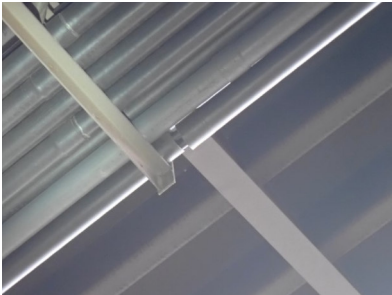
## Schaden 29

Bauteil (Bt) Schutzrohr

Schaden verschoben

Beschreibung Zudem stellenweise gebrochen.

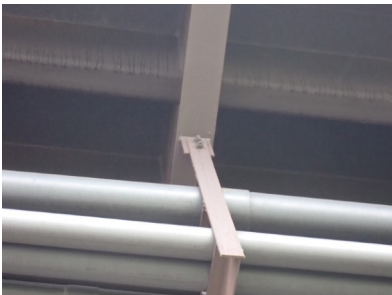
## Schaden 30

Bauteil (Bt) Leitungsbefestigungen

Schaden angerostet

Beschreibung Verschraubung

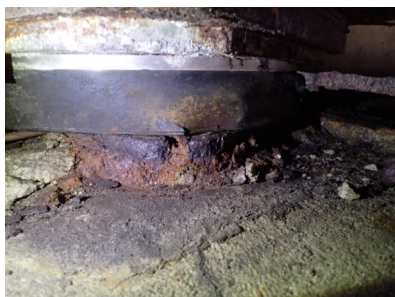
## Schaden 32

Bauteil (Bt) Kalottenlager

Schaden verrostet

Beschreibung Zudem Lagermörtel abgeplatzt., Maßnahme {2}

Verknüpfte Instandsetzung Lager - -C- (Seite 34)

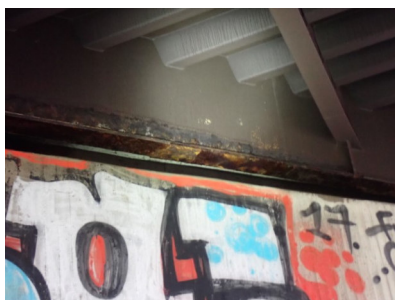
## Schaden 33

Bauteil (Bt) Querträger

| <b>Schaden</b> | verrostet mit Blattrostbildung |
| <b>Beschreibung</b> | Angrenzende Bereiche der Längsträger; Querschnittsminderung, Maßnahme {3} |

| <b>Verknüpfte Empfehlung</b> | Überbauinstandsetzung von Stahlbauteilen und Stahlbauverbindungen - -E- (Seite 34) |

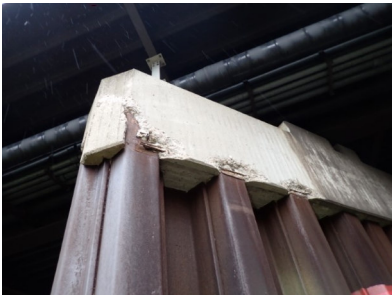
## Schaden 34

Bauteil (Bt) Pfeiler / Stütze

Schaden Abplatzung mit freiliegender Bewehrung

Beschreibung Übergang von Auflagerbank zur Spundwand.

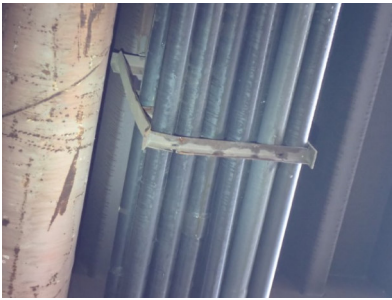
## Schaden 36

Bauteil (Bt) Leitungsbefestigungen - Konsole

Schaden gebrochen / abgebrochen

Beschreibung Verbogen

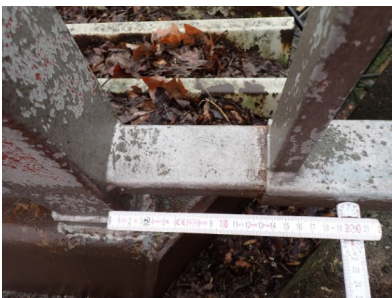
## Schaden 39

Bauteil (Bt) Füllstabgeländer mit Seil

Bt.-ergänzung Dehnstoß des Fußholmes

Schaden Abstand zu groß

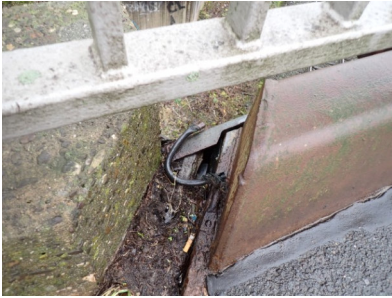
## Schaden 40

Bauteil (Bt) Erdung

Schaden locker / lose

**Bestätigte Schäden** Schaden 40 (Erdung | locker / lose) | Seite 29)

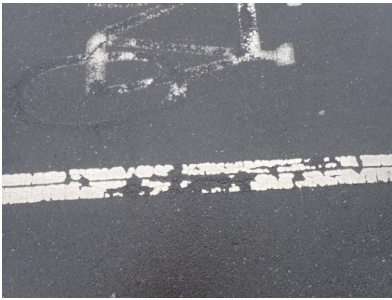
## Schaden 42

Bauteil (Bt) Fahrbahnmarkierung

Schaden verwittert

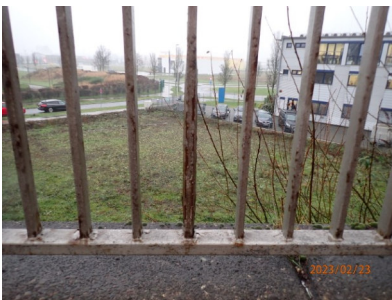
## Schaden 43

Bauteil (Bt) Füllstabgeländer mit Seil

Schaden Frostschaden

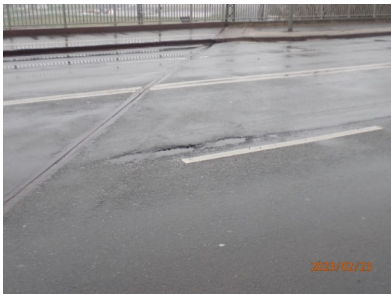
## Schaden 48

Bauteil (Bt) Fahrbahnbelag

Schaden Risse mit Belagsausbrüchen

Beschreibung FR Essen

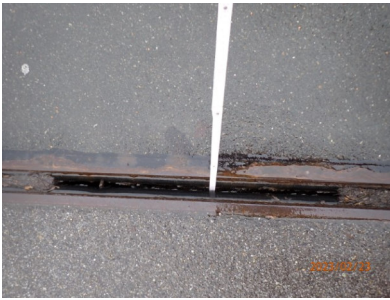
## Schaden 49

Bauteil (Bt) Konstruktion mit einem Dichtprofil mit Verankerung im Beton

Schaden gerissen

Beschreibung Wasser läuft auf die Auflagerbank, Maßnahme {4}

Schaden 49 (Konstruktion mit einem Dichtprofil mit Verankerung im Beton |  
gerissen) | Seite 32)

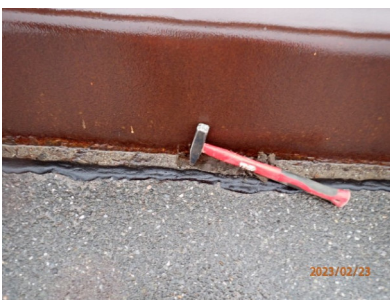
## Schaden 50

Bauteil (Bt) Geh- und Radwegbelag

Schaden nicht haftend

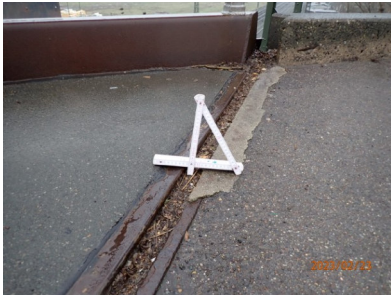
## Schaden 51

Schaden < 2 cm abgesackt / gesetzt
