# Prüfbericht 2020 H

nach DIN 1076

Bauwerksname **Brücke Harkortstraße**  
 Teilbauwerksname **Brücke Harkortstraße**  
 Kreis  
 Ort **Oberhausen-Klosterhardt**  
 Bauwerksrichtung **Oberhausen-Bottrop**  
 Bauwerksart **Brücke mit Balken- / Plattenmischsystem**  
 Tragfähigkeit  
 Baujahr

Prüfrichtung **Süd nach Nord**  
 Prüfer **H. Fabel, hlm ingenieure**  
 Prüfung vom **27.10.2020** bis **28.10.2020**

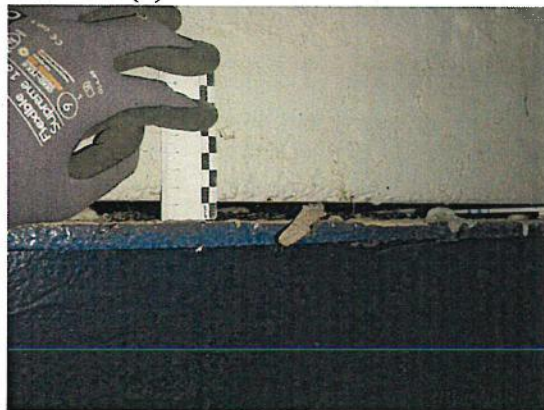
SPALT GEHWEGPLATTE

[27] S=1, V=0, D=2 EP BSP-ID 001-07  
Platte, Beton, Bereichsweise; Fehlt, Gehwegplatte  
bereichsweise nicht auf Längsträgern aufliegend,  
insbesondere über Auflagerbank Nordost und Nordwest,  
Maßnahme {2}

[28] S=1, V=0, D=2 EP BSP-ID 006-03-04  
Platte, Beton, Bereichsweise, Längsriss mit Aussinterung,  
Mögliche Ursache ist Schaden Nr. 27, Maßnahme {2}

| Bemerkung | Die Rissbildung in den einachsrig gespannten Gehwegplatten wird vermutlich von der ungleichmäßigen Auflagerung auf die Haupt- bzw. Längsträger verursacht.<br>Vor einer Instandsetzung der Gehwegplatten sollten die ursprünglichen Ausführungsunterlagen gesichtet werden, um das planmäßige statische System wiederherzustellen. | | |

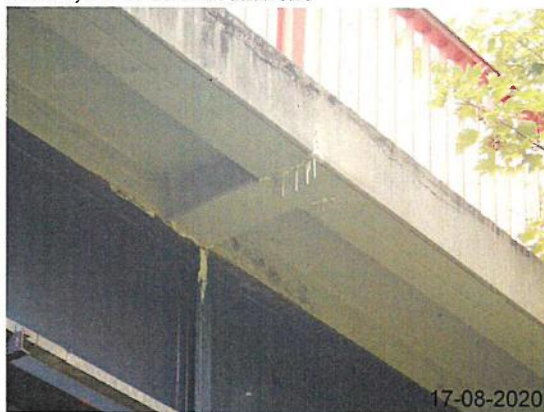
QUERRISS RANDBALKEN

[1] S=0, V=0, D=1 BSP-ID 006-01-01  
Platte, Betonoberfläche, Stellenweise, Rissig, Oberseite,  
Oberseite Aufkantung unterhalb der Geländer  
[22] S=1, V=0, D=2 BSP-ID 006-02-04  
Platte, Beton, Häufig, Allgemeiner Riss mit Aussinterung,  
Außen, Siehe Skizze: HP2020

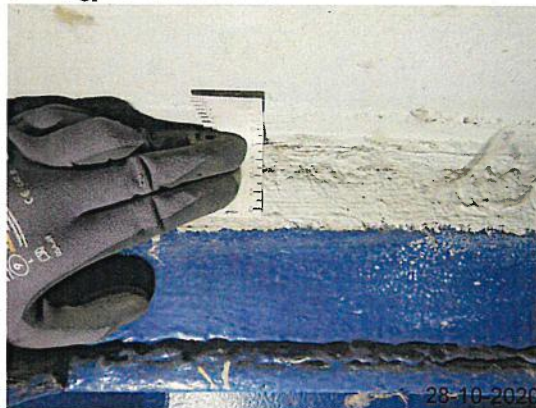
LAENGRISSE UEBER HT B

[37] S=1, V=0, D=1 EP BSP-ID 006-03-03  
Platte, Beton, Eine Stelle, Längsriss, Breite 0,6 mm,  
Hinten am Bauwerk, Links, über Lager 20/B, Anschnitt  
Gehwegplatte über HT "B"

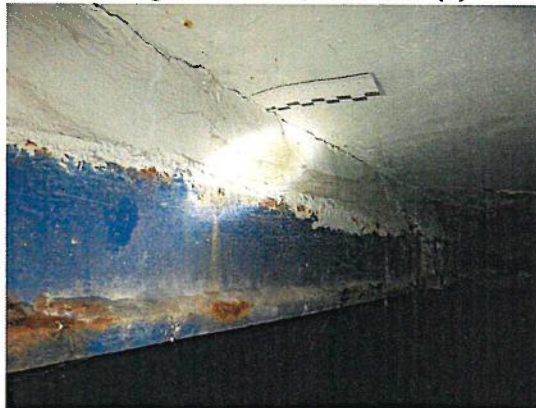
LAENGRISSE GEHWEGPLATTE UEBER HT

[29] S=1, V=0, D=2 EP BSP-ID 006-03-05  
Platte, Beton, Eine Stelle, Längsriss, Breite 1,2 mm,  
Vorne am Bauwerk, Links, über Hauptträger "B",  
Überbauanfang bis Feldmitte, Maßnahme {2}

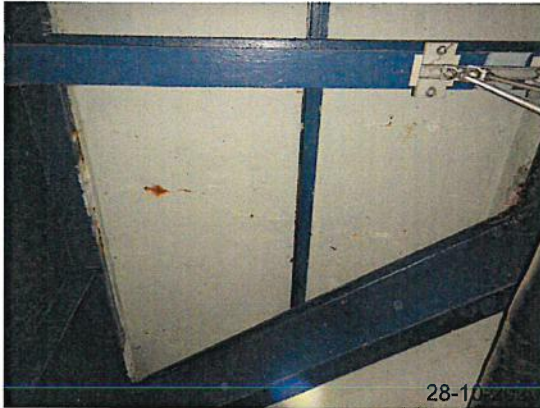
### LAENGRSRISS UEBERBAUPLATTE

[31] S=1, V=0, D=2 EP BSP-ID 006-03-05  
Platte, Beton, Häufig, Längsriss mit Aussinterung,  
mehrfach durchnässte Längsrisse in der Gehwegplatte,  
über Auflagerbank Südwest mit Ausrostung, Maßnahme {2}

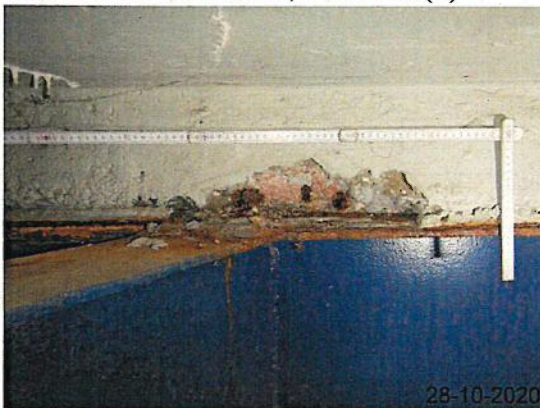
### ABPLATZUNGEN GEHWEGPLATTE

[30] S=0, V=0, D=2 EP BSP-ID 002-02  
Platte, Beton, Eine Stelle, Abplatzung mit freiliegender  
Bewehrung, Vorne am Bauwerk, Links, über Lager 10/A,  
Betonausbruch 60x10x6 cm, Maßnahme {2}

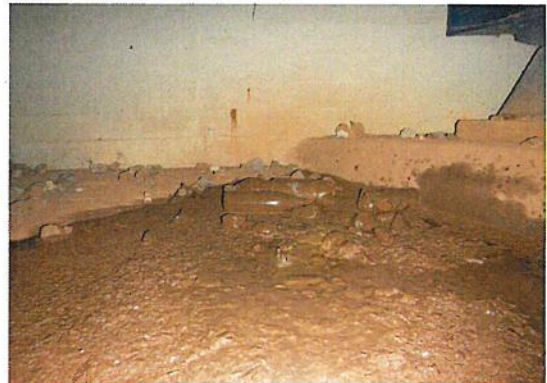
### VERSCHMUTZUNG AUFLAGERBANK NORD

[26] S=0, V=0, D=2 BSP-ID 020-05  
Widerlagerwand, Beton, Bereichsweise, Durchnässt,  
Widerlager hinten, Mitte quer, durch Tropfzülle  
unmittelbar über Auflagerbank

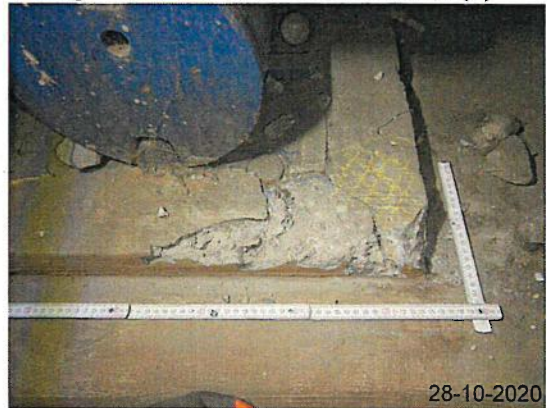
### AUSBRUCHE LASO 10C

[34] S=0, V=0, D=1 BSP-ID 021-13  
Lagersockel, Beton, Beginnend, Herausgebrochen,  
Widerlager vorn, Lager 10/D + 10/F, weitere Lagersockel  
mit beginnendem Schadensbild, Maßnahme {3}

Bemerkung **Instandsetzung mit Vergussmörtel, z.B. Pagel V2**

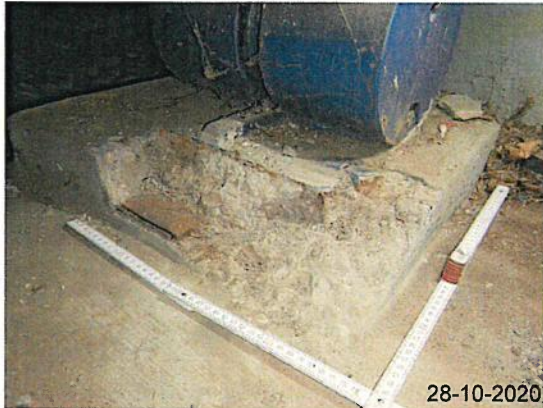
AUSBRUECHE LASO 10B

[35] S=1, V=0, D=2 BSP-ID 021-16  
Lagersockel, Beton, Ausgeprägt, Herausgebrochen,  
Widerlager vorn, 2-tes Bauteil von links, Lager 10/B,  
Maßnahme {3}

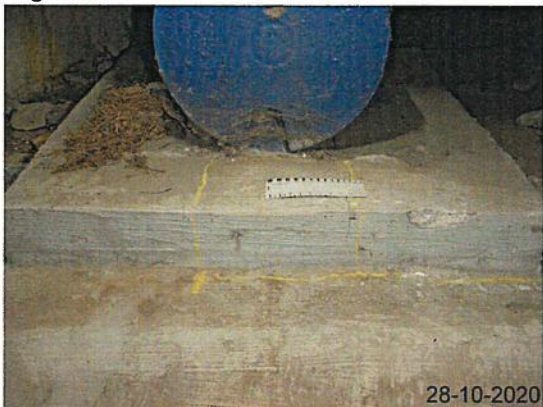
RISSBILDUNG LAGERSOCKEL 10E

[33] S=0, V=0, D=1 BSP-ID 025-11

Lagersockel, Beton, Stellenweise, Längsrisse, Widerlager vorn, vertikale Risse in den Seitenflächen der oberen Lagersockel

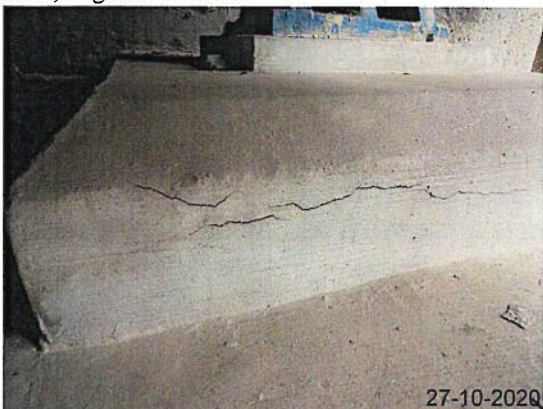
QUERRISSE LAGERSOCKEL 20G

[40] S=1, V=0, D=1 BSP-ID 025-11

Lagersockel, Betonoberfläche, Stellenweise, Querriss, Breite 1,0 mm, Widerlager hinten, 7-tes Bauteil von links, Lagersockel 20/G

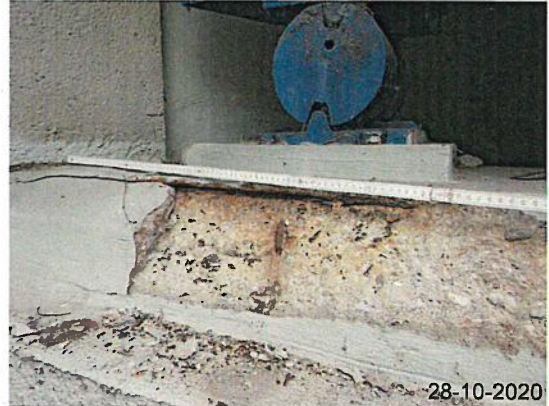
ABPLATZUNG LASO 10G

[32] S=0, V=0, D=2 BSP-ID 021-08

Lagersockel, Beton, Stellenweise, Abplatzung mit freiliegender Bewehrung, Widerlager vorn, Außen, Eckausbruch 140x20x10 cm, Maßnahme {3}

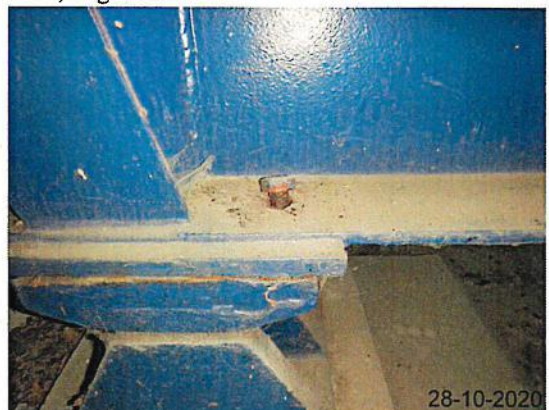
SCHRAUBE ABGERISSEN

[39] S=1, V=0, D=1 BSP-ID 214-04

Punktkipplager aus Stahlguss, Baustahl oder nicht rostendem Stahl, Schraube, Ein Stück, Abgerissen, Anzahl: 1 Stück, Hinten am Bauwerk, 6-tes Bauteil von links, Lager 20/F

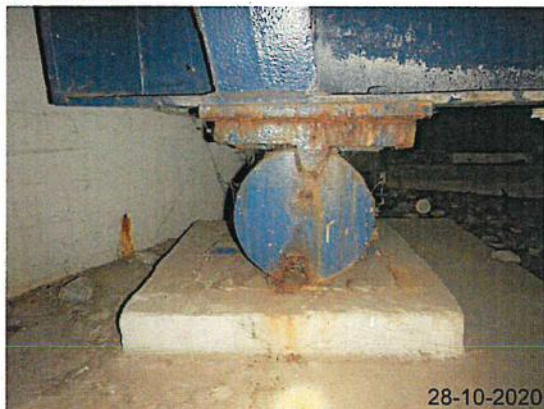
LAGER 10F

[36] S=0, V=0, D=1 BSP-ID 211-06

Lagerplatte oben, Stahl / Metall, Beginnend, Angerostet, Anzahl: 1 Stück, 6-tes Bauteil von links, rechte Seitenfläche

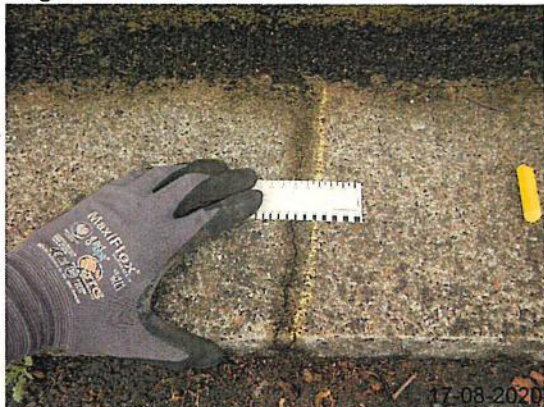
QUERRISS FLÜGELKAPPE

[6] S=0, V=0, D=1 BSP-ID 230-04

Flügel, Kappe, Beton, Stellenweise, Querriss, Breite 0,5 mm,

Flügel vorne links: 10 Stück

Flügel hinten links: 7 Stück

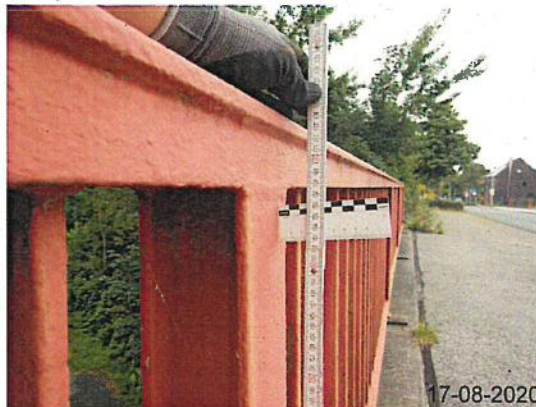
### SCHIEFSTELLUNG GELAENDER

[12] S=0, V=1, D=0 BSP-ID 231-04

Überbau, Geländer als Absturzsicherung, Stahl / Metall, Bereichsweise, Nicht im Lot, Mitte längs am Bauwerk, Beidseitig, Geländer nach außen schiefstehend: Ostseite: bis 3,5% / Westseite: bis 2%

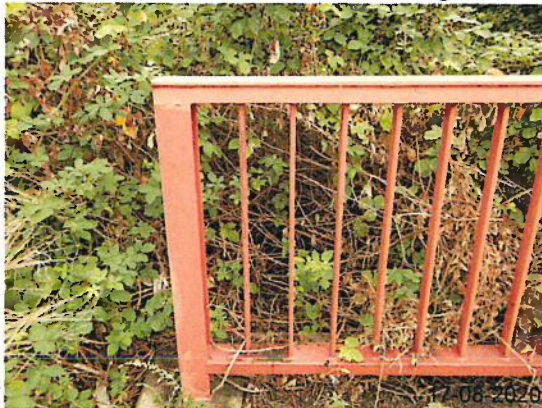
HANDLAUF DURCHGEROSTET

[5] S=0, V=0, D=2 BSP-ID 231-21  
 Handlauf des Geländers, Stahl / Metall, Stellenweise,  
 Durchnässt, Hinten am Bauwerk, Rechts, Wasser dringt  
 durch den überdehnten Dehnstoß in den Handlauf ein und  
 kann nicht ablaufen, Handlaufunterseite am  
 Bauwerksende Nordost stellenweise durchgerostet

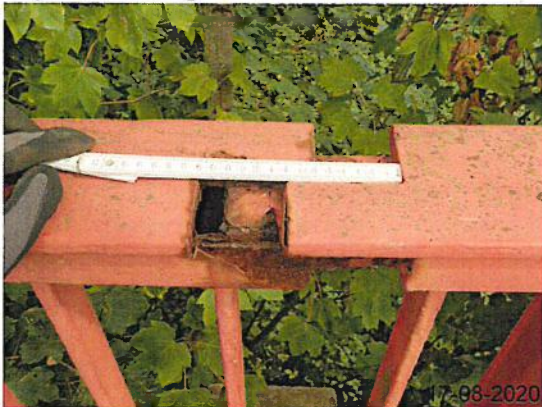
DEHNSTOSS HANDLAUF NORDOST

[10] S=0, V=1, D=1 BSP-ID 231-04  
 Dehnstoß des Geländerhandlaufs, Stahl / Metall, Eine  
 Stelle, Dehnweg zu groß, Am Ende des Überbaus, Rechts,  
 Regenwasser dringt in Handlauf ein

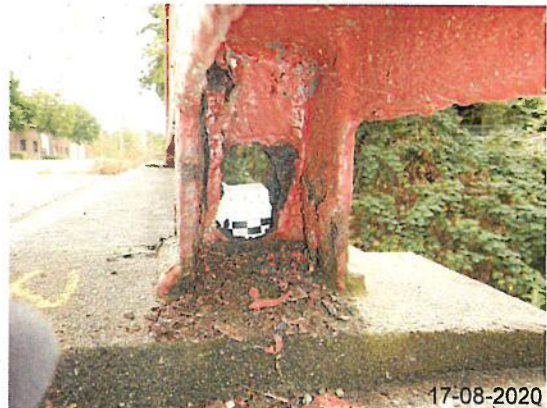
STEG GELÄNDERPFOSTEN DURCHGEROSTET

[3] S=1, V=2, D=2 BSP-ID 234-07  
 Überbau, Geländerpfosten, Doppel-T-Profil, Häufig,  
 Durchgerostet / Lochfraß, Mitte längs am Bauwerk,  
 Links,  
 Steg z.T. vollständig zerstört, innenliegender Flansch z.T.  
 abgerostet bis <1 mm Reststärke.  
 betrifft 5 Geländerpfosten in Folge, Maßnahme {1}

| Bemerkung | Es wird empfohlen, kurzfristig (< 6 Monate) ein Füllstabgeländer Gel 4 mit Seil im Handlauf, Höhe 130 cm, einzubauen. | | |

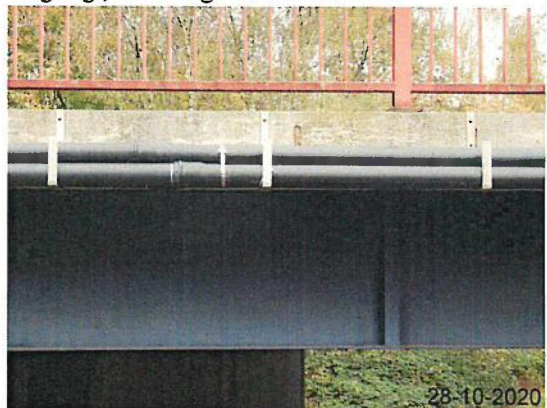
LEERROHRE WESTSEITE

[13] S=0, V=0, D=1 BSP-ID 261-02  
 Befestigung des Leerrohr, Bereichsweise, Nicht  
 fachgerecht fixiert, Längs durchgehend, Links, Leerrohre  
 am westlichen Überbaurand lediglich auf Stahlwinkel  
 aufgelegt, Fixierung mit Kabelbindern

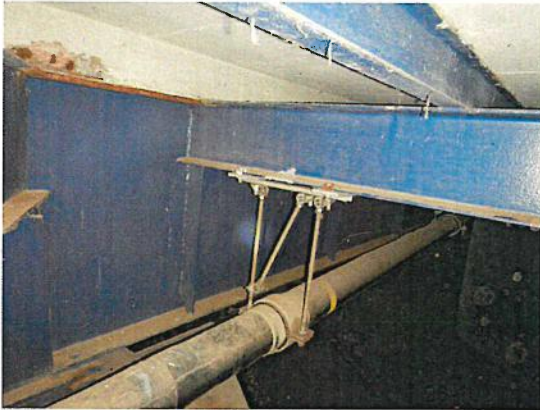
ROHRAUFHAENGUNG GASLEITUNG

[38] S=1, V=1, D=1 BSP-ID 261-13  
 Leitungsbefestigungen, An einigen Bauteilen, Entspricht  
 nicht den gültigen Vorschriften, Links, Erdgasleitung  
 neben Hauptträger B, Längsabstand Rohraufhängungen  
 zu groß

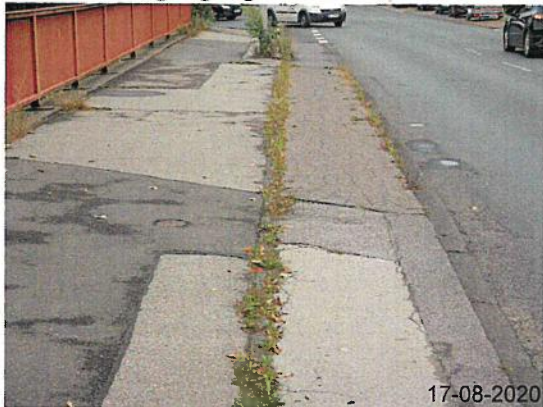
FUGEN GEHWEGBEREICH

[9] S=0, V=0, D=2 BSP-ID 241-05

Beläge, Fugen, Größtenteils, Offen, Gesamter Überbau, sämtliche Belagsfugen größtenteils offen + bewachsen

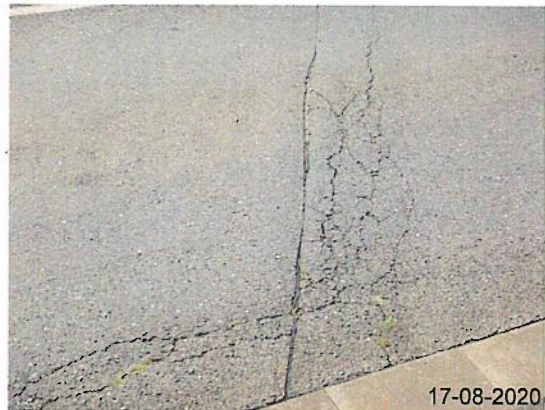
ABSACKUNG MIT RISS

[17] S=0, V=0, D=2 BSP-ID 241-05

Fahrbahnbelag, Bituminöse Baustoffe, Bereichsweise, Absackung mit Riss, Vorne und hinten am Bauwerk, Übergang Bauwerk / Hinterfüllungsbereich

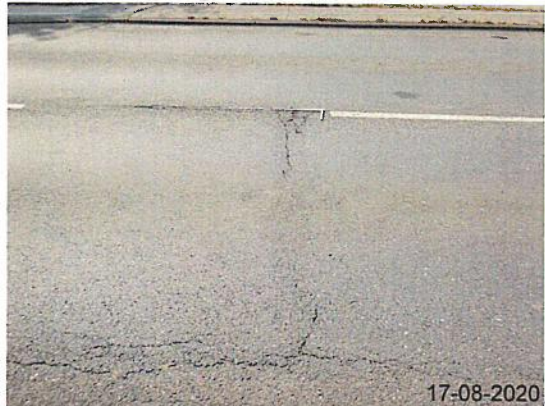
LAENGs UND QUERRISSE AUF UEBERBAU

[19] S=0, V=0, D=2 BSP-ID 241-05

Überbau, Fahrbahnbelag, Bituminöse Baustoffe, Stellenweise, Rissig, Vorne am Bauwerk, Rechts

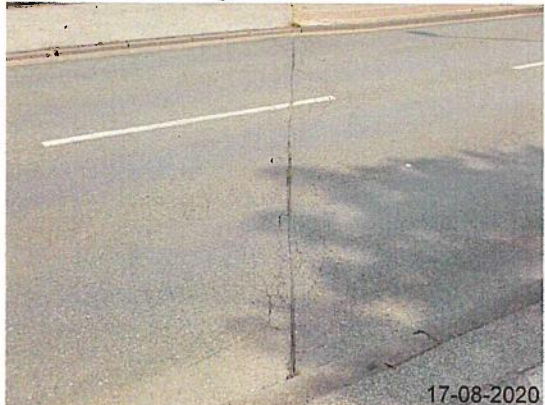
BELAG UEBERBAUANFANG

[20] S=0, V=0, D=2 BSP-ID 241-05

Überbau, Fahrbahnbelag, Bituminöse Baustoffe, Bereichsweise, Rissig, Am Bauwerksabschluss vorne

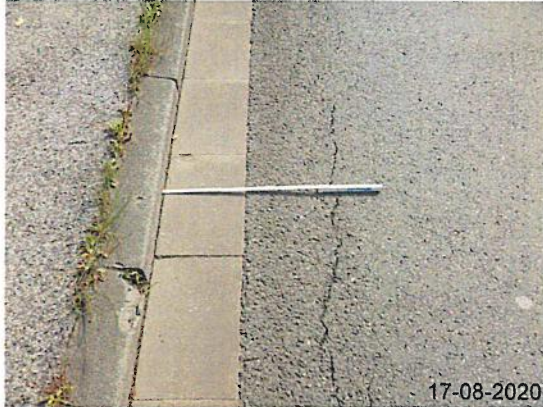
LAENGRSRISS BELAG

[18] S=0, V=0, D=2 BSP-ID 241-05

Überbau, Fahrbahnbelag, Bituminöse Baustoffe,  
Stellenweise, Längsrisse, Längs durchgehend, Rechts

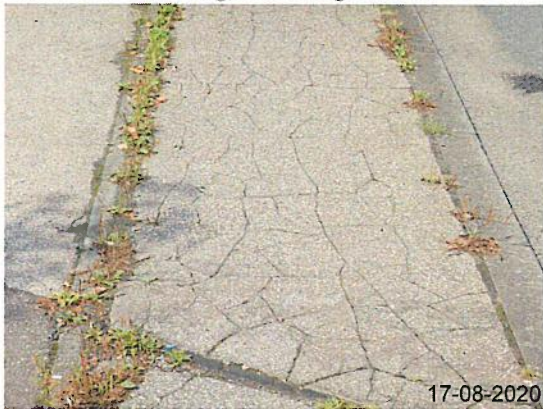
RADWEG WESTSEITE

[15] S=0, V=1, D=2 BSP-ID 241-05

Überbau, Radwegbelag, Bituminöse Baustoffe,  
Bereichsweise, Rissig, Mitte längs am Bauwerk
