# PRÜFBERICHT

## Hauptprüfung 2025

**Bauwerk:** Brücke Harkortstraße

**HAUPTPRÜFUNG 2025**

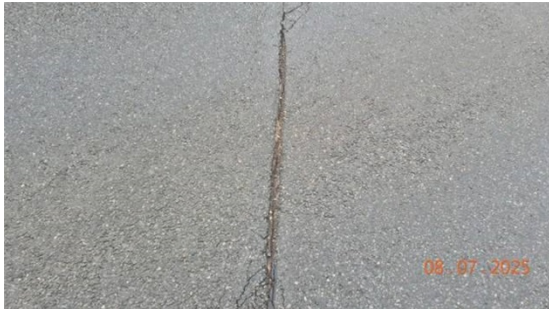
#### Schaden 16 — ✓ bestätigt

**Bauteil (Bt)** Fahrbahnbelag

**Verb.-mittel** Fugen quer

**Schaden** offen

**Menge** mittlere Schadensausbreitung  
bereichsweise

**Ort Längs** Vorne und hinten am Bauwerk

**Beschreibung** betrifft die bituminöse Vergussfuge  
am Überbuanfang und -ende

**Bezeichnung** Instandsetzung des Fahrbahnbelages

**Dringlichkeit** mittelfristig

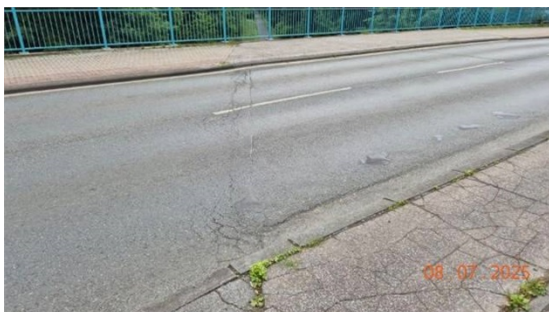
#### Schaden 17 — ✓ bestätigt

**Bauteil (Bt)** Fahrbahnbelag

**Baustoff (Bst)** bituminöse Baustoffe

**Schaden** Absackung mit Riss

**Menge** mittlere Schadensausbreitung  
bereichsweise

**Ort Längs** Vorne und hinten am Bauwerk

**Beschreibung** Übergang Bauwerk /  
Hinterfüllungsbereich

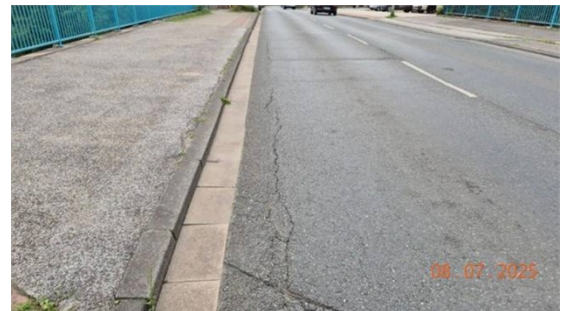
#### Schaden 18 — ✓ bestätigt

**Bauteil (Bt)** Fahrbahnbelag

**Baustoff (Bst)** bituminöse Baustoffe

**Schaden** Längsrisse

**Menge** mittlere Schadensausbreitung  
stellenweise

**Ort Längs** Längs durchgehend

**Ort Quer** Rechts

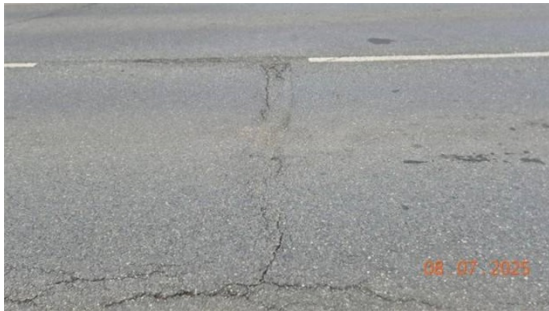
## Schaden 19 — ✓ bestätigt

Bauteil (Bt) Fahrbahnbelag

Baustoff (Bst) bituminöse Baustoffe

Schaden rissig

Menge mittlere Schadensausbreitung  
stellenweise

Ort Längs Mitte längs am Bauwerk

Ort Quer Rechts

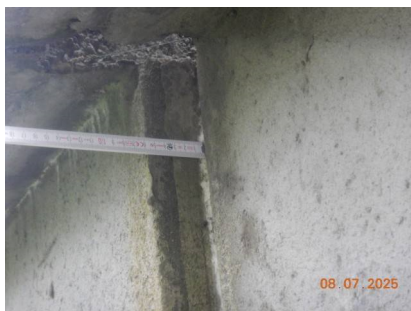
## Schaden 24 — ✓ bestätigt

Bauteil (Bt) Flügel

Baustoff (Bst) Beton

Schaden verschoben

Schadens- Schadenserweiterung  
veränderung

Menge mittlere Schadensausbreitung  
bereichsweise

Beschreibung Verschiebung ca. 6 cm zur Luftseite,  
oben + unten.

Schadenserweiterung im Vergleich  
zur HP 2020  
HP 20: 5 cm  
HP 26: 6 cm

Bei Einfacher Prüfung zu kontrollieren

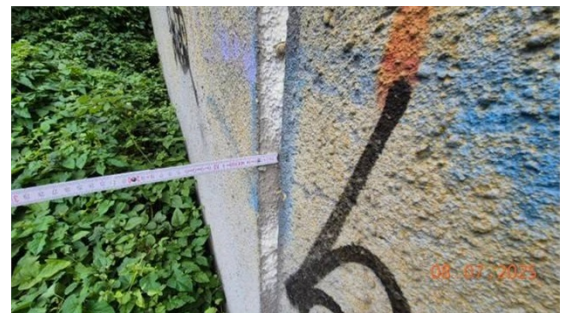
## Schaden 25 — ✓ bestätigt

Bauteil (Bt) Flügel

Baustoff (Bst) Beton

Schaden verschoben

Menge mittlere Schadensausbreitung  
bereichsweise

Beschreibung hinten rechts: Verschiebung ca. 3 cm  
zur Luftseite, oben + unten  
hinten links: Verschiebung ca. 3,5 cm  
zur Luftseite

Bei Einfacher Prüfung zu kontrollieren

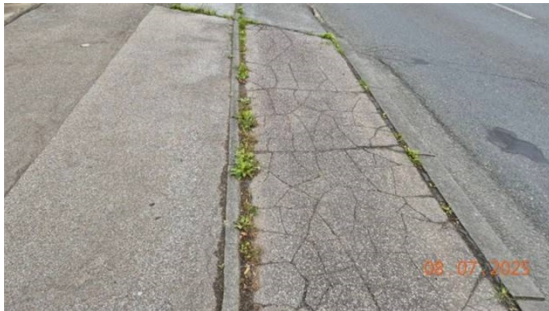
## Schaden 9 — ✓ bestätigt

**Bauteil (Bt)** Geh- und Radwegbelag

**Verb.-mittel** Fugen allgemein

**Schaden** offen

**Menge** große Schadensausbreitung  
größtenteils

**Beschreibung** sämtliche Belagsfugen größtenteils  
offen + bewachsen

**Bezeichnung** Erneuerung Geh- und Radwegbelages

**Dringlichkeit** mittelfristig

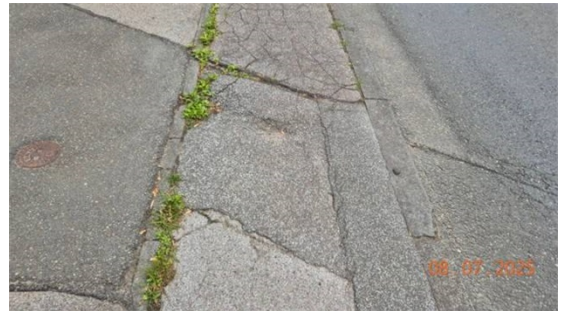
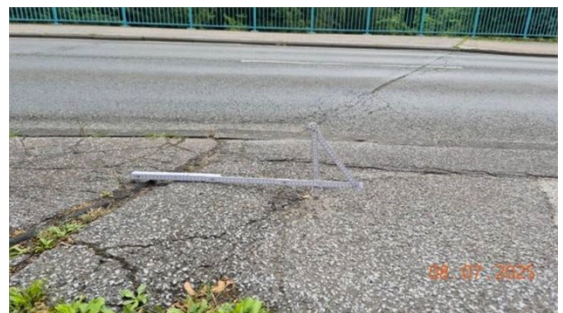
## Schaden 14 — ✓ bestätigt

**Bauteil (Bt)** Geh- und Radwegbelag

**Baustoff (Bst)** bituminöse Baustoffe

**Schaden** uneben

**Menge** mittlere Schadensausbreitung  
bereichsweise

**Beschreibung** Gehweg und Radwegbelag  
stellenweise uneben durch  
Absackungen und  
Instandsetzungsflächen

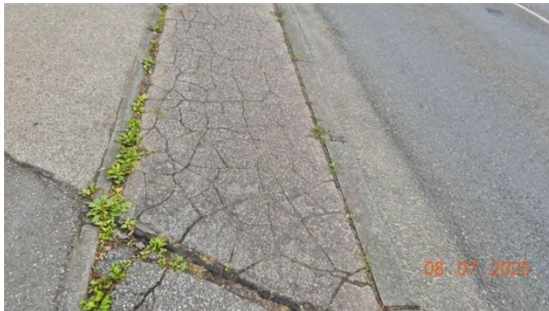
## Schaden 15 — ✓ bestätigt

Bauteil (Bt) Geh- und Radwegbelag

Baustoff (Bst) bituminöse Baustoffe

Schaden rissig

Menge mittlere Schadensausbreitung  
bereichsweise

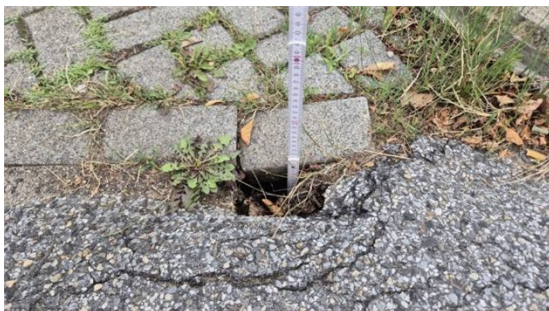
## Schaden 45 — ✓ bestätigt

Bauteil (Bt) Geh- und Radwegbelag

Baustoff (Bst) bituminöse Baustoffe

Schaden unterspült

**Beschreibung** im Übergangsbereich Pflasterfläche / Asphalt

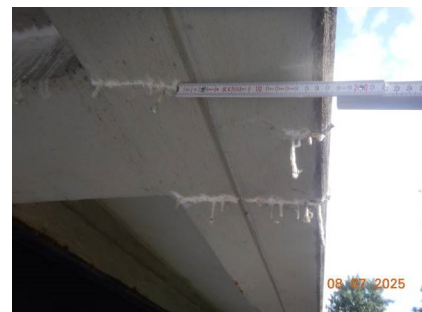
## Schaden 22 — ✓ bestätigt

Bauteil (Bt) Gesims

Baustoff (Bst) Beton

Schaden allgemeiner Riss mit Aussinterung

Menge mittlere Schadensausbreitung häufig

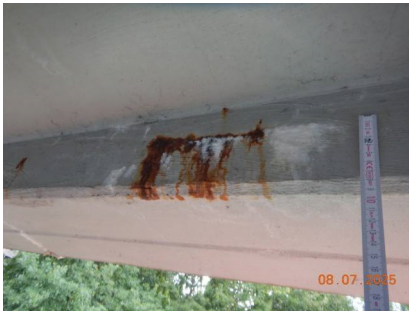
## Schaden 42 — ✓ bestätigt

Bauteil (Bt) Gesims

Baustoff (Bst) Beton

Schaden Aussinterung

Menge kleine Schadensausbreitung  
vereinzelt

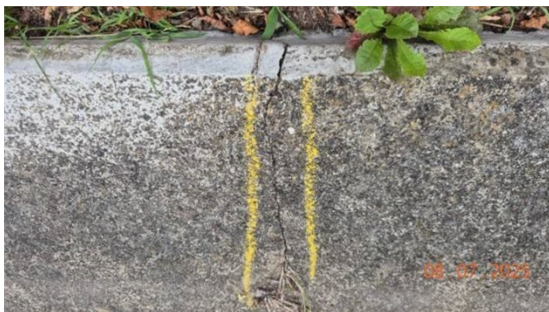
## Schaden 6 — ✓ bestätigt

Bauteil (Bt) Kappe

Baustoff (Bst) Beton

Schaden Querriss, Breite 0,5 mm

Menge mittlere Schadensausbreitung  
stellenweise

Beschreibung Flügel vorne links: 10 Stück

Flügel hinten links: 7 Stück

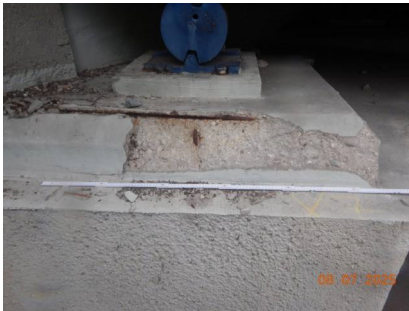
## Schaden 32 — ✓ bestätigt

Bauteil (Bt) Lagersockel

Baustoff (Bst) Beton

Schaden Abplatzung mit freiliegender Bewehrung

Menge mittlere Schadensausbreitung stellenweise

Beschreibung Eckausbruch 140x20x10 cm

**Bezeichnung** Instandsetzung Lagersockel

**Beschreibung** Instandsetzung mit Vergussmörtel, z.B. Pagel V2

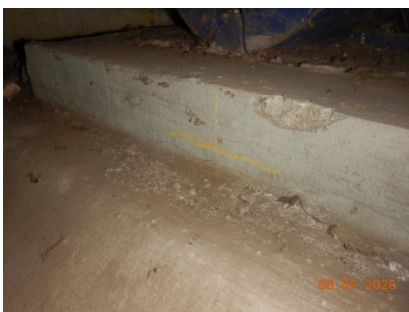
## Schaden 33 — ✓ bestätigt

Bauteil (Bt) Lagersockel

Baustoff (Bst) Beton

Schaden Längsrisse

Beschreibung vertikale Risse in den Seitenflächen der oberen Lagersockel

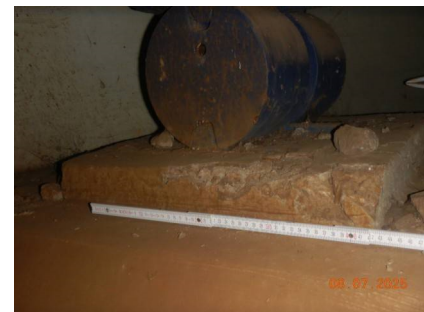
## Schaden 34 — ✓ bestätigt

Bauteil (Bt) Lagersockel

Baustoff (Bst) Beton

Schaden herausgebrochen

Menge kleine Schadensausbreitung beginnend

Beschreibung Lager 10/C + 10/F, weitere Lagersockel mit beginnendem Schadensbild

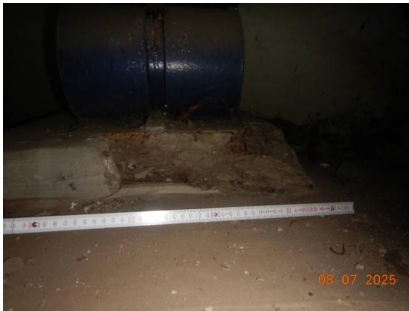
## Schaden 35 — ✓ bestätigt

**Bauteil (Bt)** Lagersockel

**Baustoff (Bst)** Beton

**Schaden** herausgebrochen

**Menge** große Schadensausbreitung  
ausgeprägt

**Beschreibung** Lager 10/B

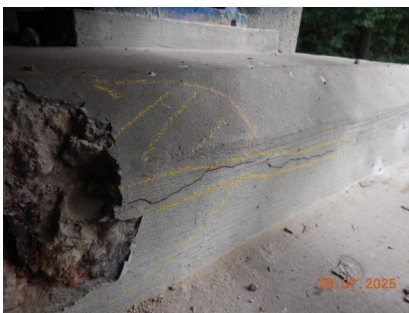
## Schaden 40 — ✓ bestätigt

**Bauteil (Bt)** Lagersockel

**Baustoff (Bst)** Beton

**Schaden** Querriss, Breite 1,0 mm

**Schadens-  
veränderung** Schadenserweiterung

**Beschreibung** Lagersockel 20/G, zudem Abplatzung  
im Eckbereich

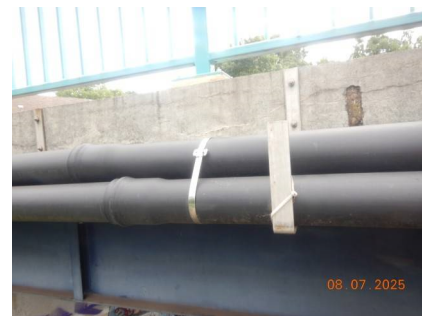
## Schaden 13 — ✓ bestätigt

**Bauteil (Bt)** Leerrohr

**Bt.-ergänzung** Befestigung des Rohr

**Schaden** nicht fachgerecht

**Beschreibung** Leerrohre am westlichen  
Überbaurand lediglich auf  
Stahlwinkel aufgelegt, Fixierung mit  
Kabelbindern

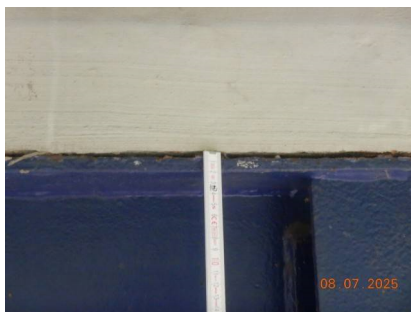
## Schaden 27 — ✓ bestätigt

**Bauteil (Bt)** Platte

**Baustoff (Bst)** Beton

**Schaden** fehlt

**Beschreibung** Gehwegplatte bereichsweise nicht auf Längsträgern aufliegend, insbesondere über Auflagerbank Nordost und Nordwest

**Beschreibung** Die Rissbildung in den einachsrig gespannten Gehwegplatten wird vermutlich von der ungleichmäßigen Auflagerung auf die Haupt- bzw. Längsträger verursacht. Vor einer Instandsetzung der Gehwegplatten sollten die ursprünglichen Ausführungsunterlagen gesichtet werden, um das planmäßige statische System wiederherzustellen.

**Bezeichnung** Instandsetzung Gehwegplatte

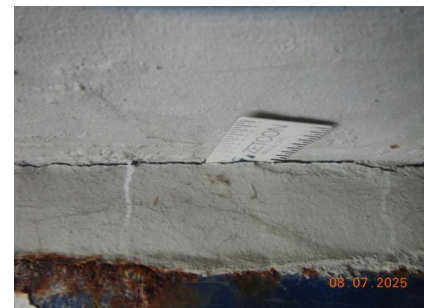
## Schaden 29 — ✓ bestätigt

**Bauteil (Bt)** Platte

**Baustoff (Bst)** Beton

**Schaden** Längsriss, Breite 1,2 mm

**Beschreibung** über Hauptträger "B", Überbauanfang bis Feldmitte

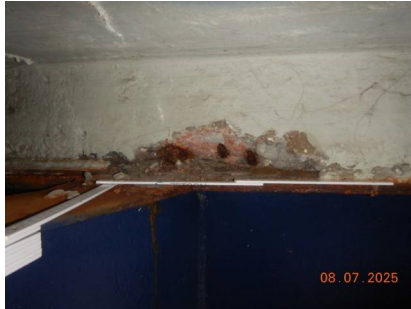
## Schaden 30 — ✓ bestätigt

**Bauteil (Bt)** Platte

**Baustoff (Bst)** Beton

**Schaden** Abplatzung mit freiliegender Bewehrung

**Beschreibung** über Lager 10/A, Betonausbruch 60x10x6 cm

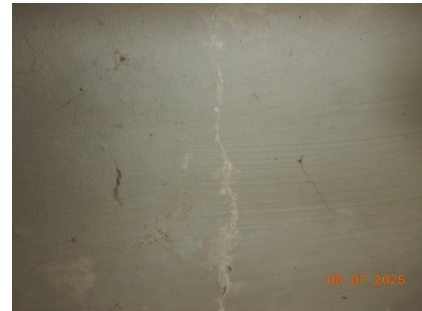
## Schaden 31 — ✓ bestätigt

**Bauteil (Bt)** Platte

**Baustoff (Bst)** Beton

**Schaden** Längsrisse mit Aussinterung

**Beschreibung** mehrfach durchnässte Längsrisse in der Gehwegplatte, über Auflagerbank Südost mit Ausrostung

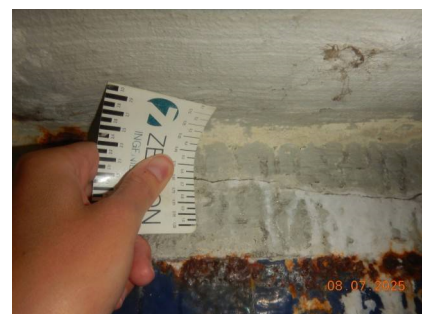
## Schaden 37 — ✓ bestätigt

**Bauteil (Bt)** Platte

**Baustoff (Bst)** Beton

| <b>Schaden</b> | Längsriss, Breite 0,7 mm |
| <b>Beschreibung</b> | über Lager 20/B, Anschnitt Gehwegplatte über HT "B" |

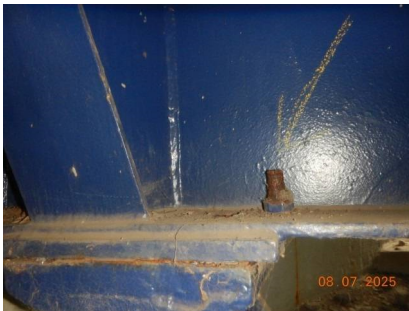
### Schaden 39 — ✓ bestätigt

| <b>Bauteil (Bt)</b> | Punktkipplager aus Stahlguss, Baustahl oder nicht rostendem Stahl |
| <b>Verb.-mittel</b> | Schraube |
| <b>Schaden</b> | abgerissen |
| <b>Beschreibung</b> | Lager 20/F |

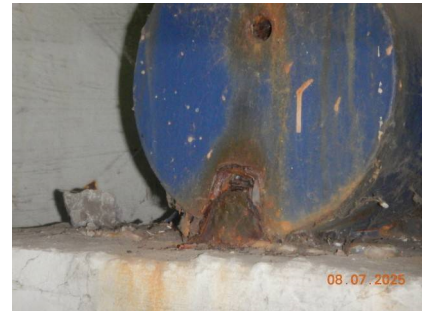
### Schaden 36 — ✓ bestätigt

| <b>Bauteil (Bt)</b> | Rollenlager ohne besondere Kippvorrichtung, Stahlrollen aus Baustahl |
| <b>Bt.-ergänzung</b> | Lagerplatte oben |
| <b>Schaden</b> | verrostet |
| <b>Beschreibung</b> | mit beginnender Blattrrostbildung |

Bei Einfacher Prüfung zu kontrollieren

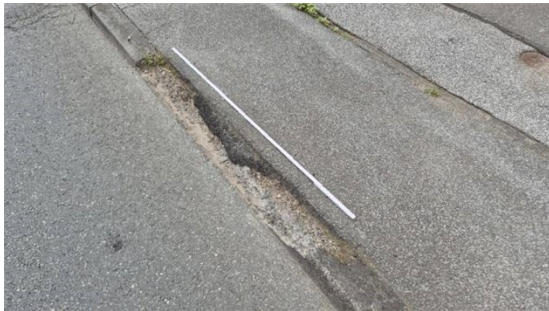
## Schaden 21 — ✓ bestätigt

**Bauteil (Bt)** Schrammbord <= 15 cm

**Baustoff (Bst)** Beton

**Schaden** herausgebrochen

**Beschreibung** Beton-Bordsteine mit Ausbrüchen, besonders auf der Nordwestseite

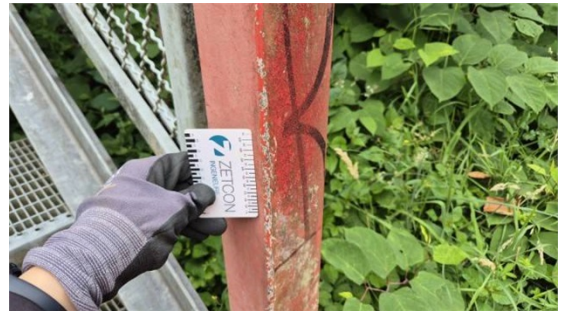
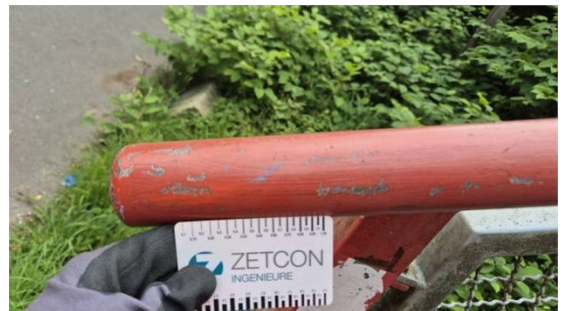
## Schaden 43 — ✓ bestätigt

**Bauteil (Bt)** Treppe

**Bt.-ergänzung** Geländer

**Schaden** Abgeplatzte Beschichtung, Verzinkung in Ordnung

**Menge** mittlere Schadensausbreitung bereichsweise

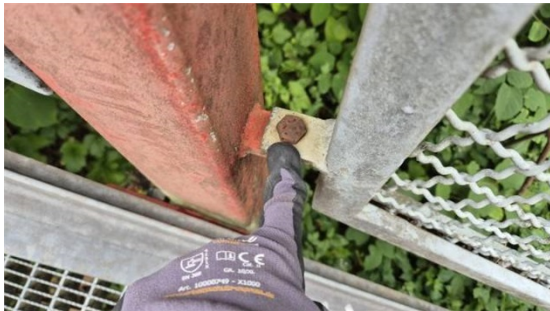
## Schaden 44 — ✓ bestätigt

**Bauteil (Bt)** Treppe

**Bt.-ergänzung** Geländer

**Verb.-mittel** Schraube

**Schaden** angerostet

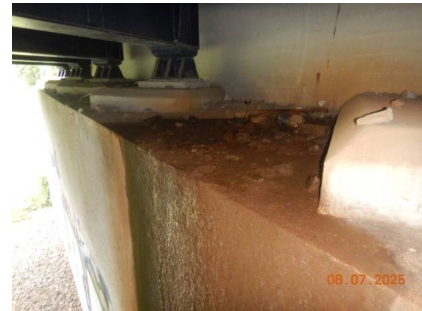
## Schaden 26 — ✓ bestätigt

**Bauteil (Bt)** Widerlagerwand

**Baustoff (Bst)** Beton

**Schaden** durchnässt

**Beschreibung** durch Tropftülle unmittelbar über  
Auflagerbank
