## OBJEKTBEZOGENE SCHADENSANALYSE

Ort: Oberhausen-Klosterhardt

Bauwerksname: Brücke Harkortstraße

Gutachten-Nr.: 2021/RVR001

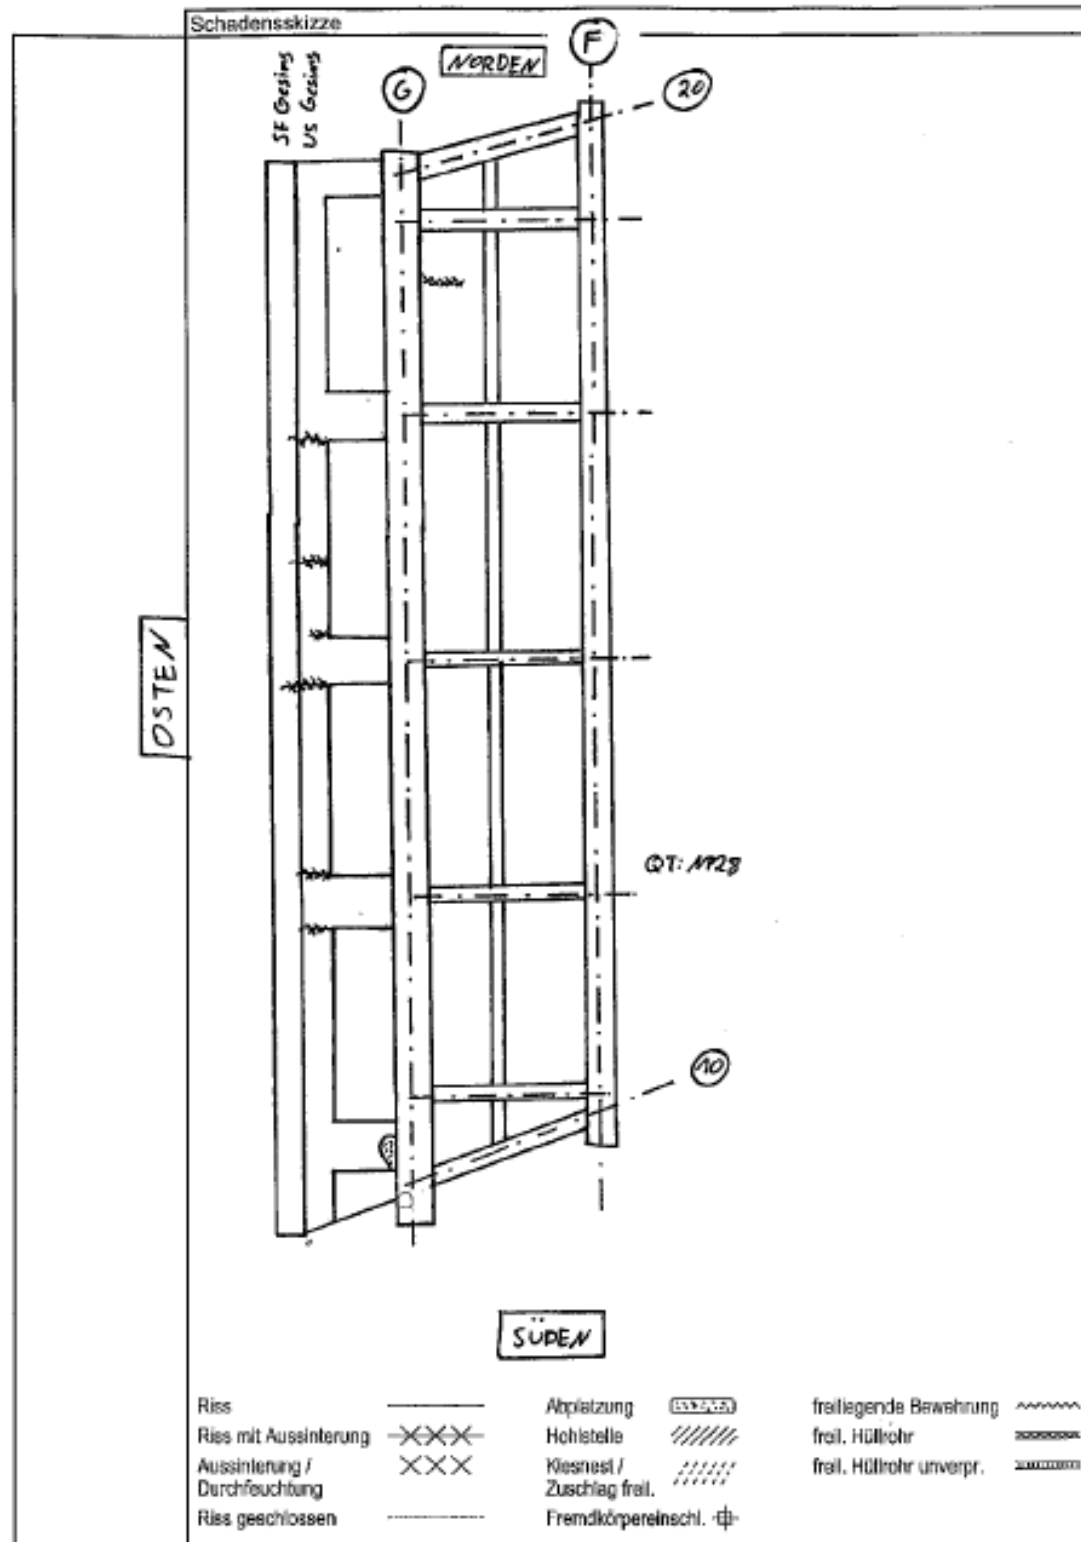
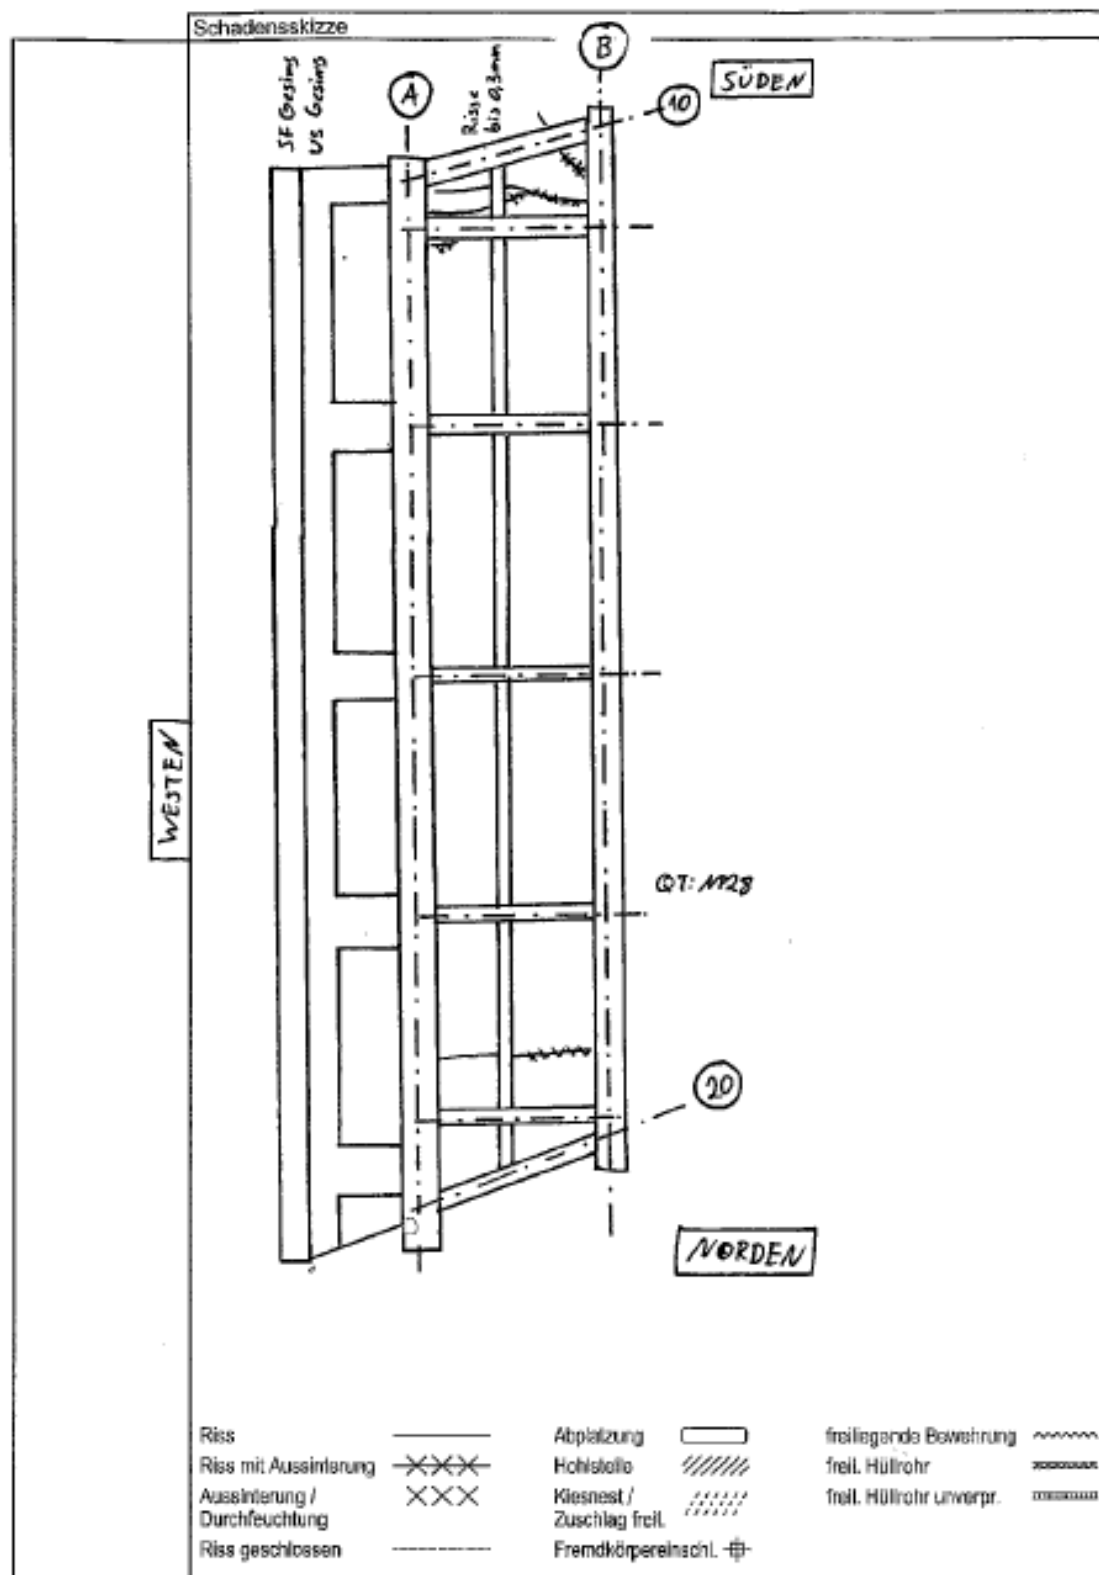
Schadensskizze

Bei der Hauptprüfung nach DIN 1076 des Brückenbauwerks im Jahr 2020, durchgeführt durch das Ingenieurbüro „hlm Ingenieure“ aus Münster, wurden Risse in den Gehwegplatten des Überbaus vorgefunden.

Nachfolgend die von dem Ingenieurbüro „hlm Ingenieure“ erstellten Rissskizzen der Hauptprüfung aus dem Jahr 2020.

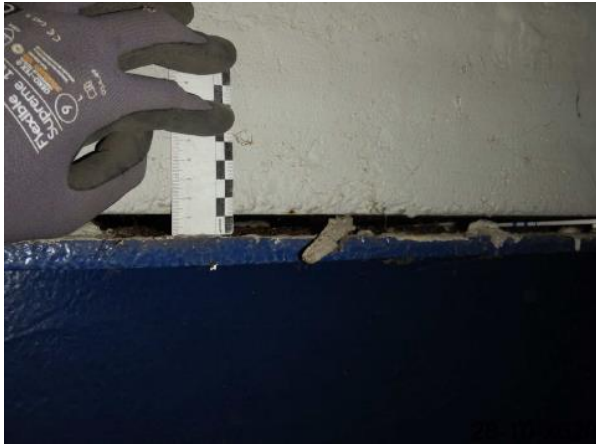
Im Bereich der Auflagerbank Nordost und Nordwest hebt sich die Betonplatte von den Stahllängsträgern bis zu 2cm ab.

Das Bauwerk kann sich nicht frei in Längsrichtung ausdehnen. Am Bauwerksanfang sowie am Ende des Bauwerks stößt die aufgelegte Betonplatte an die Kammerwände der Widerlager. Hierdurch entstehen Zwangsspannungen in der Stahlbetonplatte, welche zu Rissen und Verdrückungen in der Platte führt.

Als Ursache der vorgenannten Schäden ist eine Verdrückung aufgrund eines fehlenden freien Dehnwegs in Bauwerkslängsrichtung sehr wahrscheinlich.

Dem Überbau muss eine Verschiebung in Bauwerkslängsrichtung ermöglicht werden, hierfür sollte trotz der recht geringen rechnerischen Verschiebung eine wasserdichte Übergangskonstruktion nach RiZ-Ing Übe1 am südlichen Widerlager eingebaut werden. Beim Einbau ist ein Fugenspalt von 100mm zu erstellen, hierfür muss die Kammerwand im Bereich des Überbaus versetzt werden.

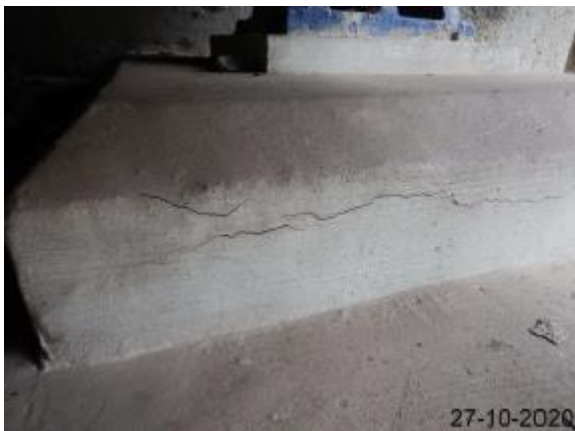
Der Beton der Lagersockel hat mehrfach Querrisse bis zu 1,0mm breit sind.

Nach einer „Entspannungszeit“ für den Überbau sollten die noch vorhandenen Risse kraftschlüssig verpresst werden. Dies sollte nicht zusammen mit Einbau der Übergangskonstruktion geschehen, da das Bauwerk nach Einbau dieser die Zwangsspannungen abbauen muss. Hierfür sollte mindestens eine Zeit von drei Monaten eingeplant werden.

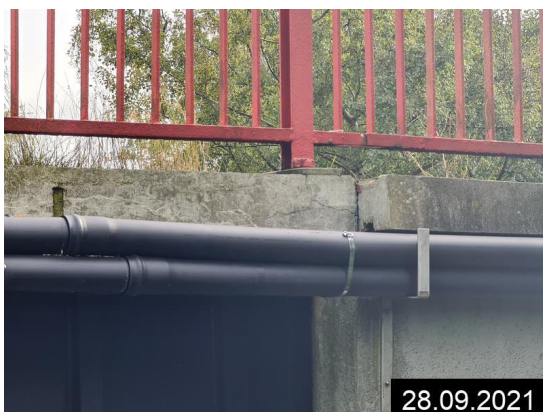
Die senkrechte Fläche des Gesimes hat aufgrund von Kantenpressung mehrfach Risse.

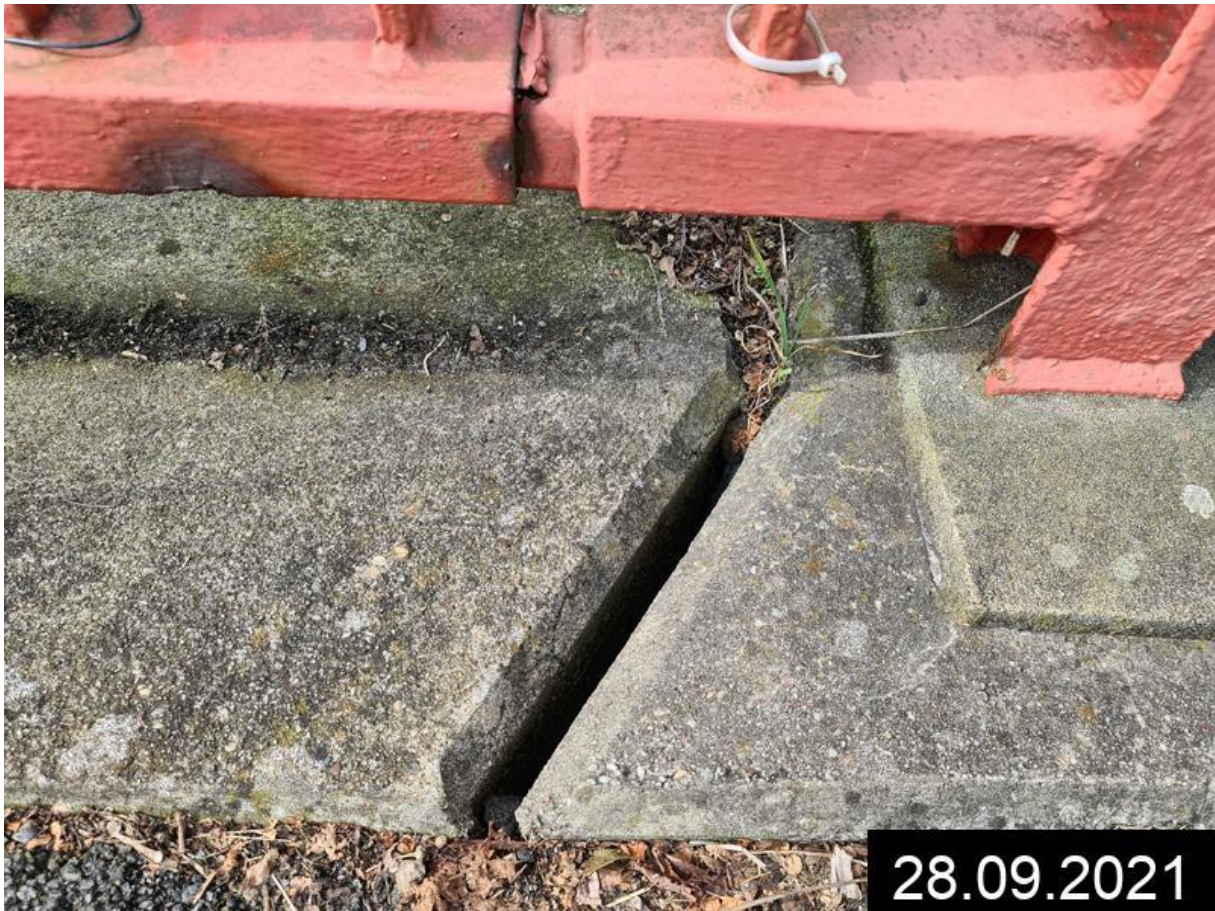
Zum ersten ist der Dehnweg in Bauwerkslängsrichtung zum Teil durch eine Hartschaumplatte in der Fuge behindert, diese wurde beim Bau der Brücke bzw. bei einer Sanierungsmaßnahme als Schalungseinlage benutzt, jedoch nicht entfernt.

Des Weiteren ist aufgrund fehlender dauerelastischer Fugenmasse bzw. Fugenband die Fuge verschmutzt und bewachsen.

Eine Ausdehnung in Bauwerkslängsrichtung ist durch die oben genannten Schäden nur bedingt möglich.

An der nördlichen Widerlagerseite sollte nach Einbau der oben genannten Übergangskonstruktion die Fuge gereinigt und Dauerelastisch geschlossen werden. Im Asphalt ist eine Fuge in die Deck- und Binderschicht einzuschneiden und mit dauerelastischem Bitumenmaterial zu vergießen.

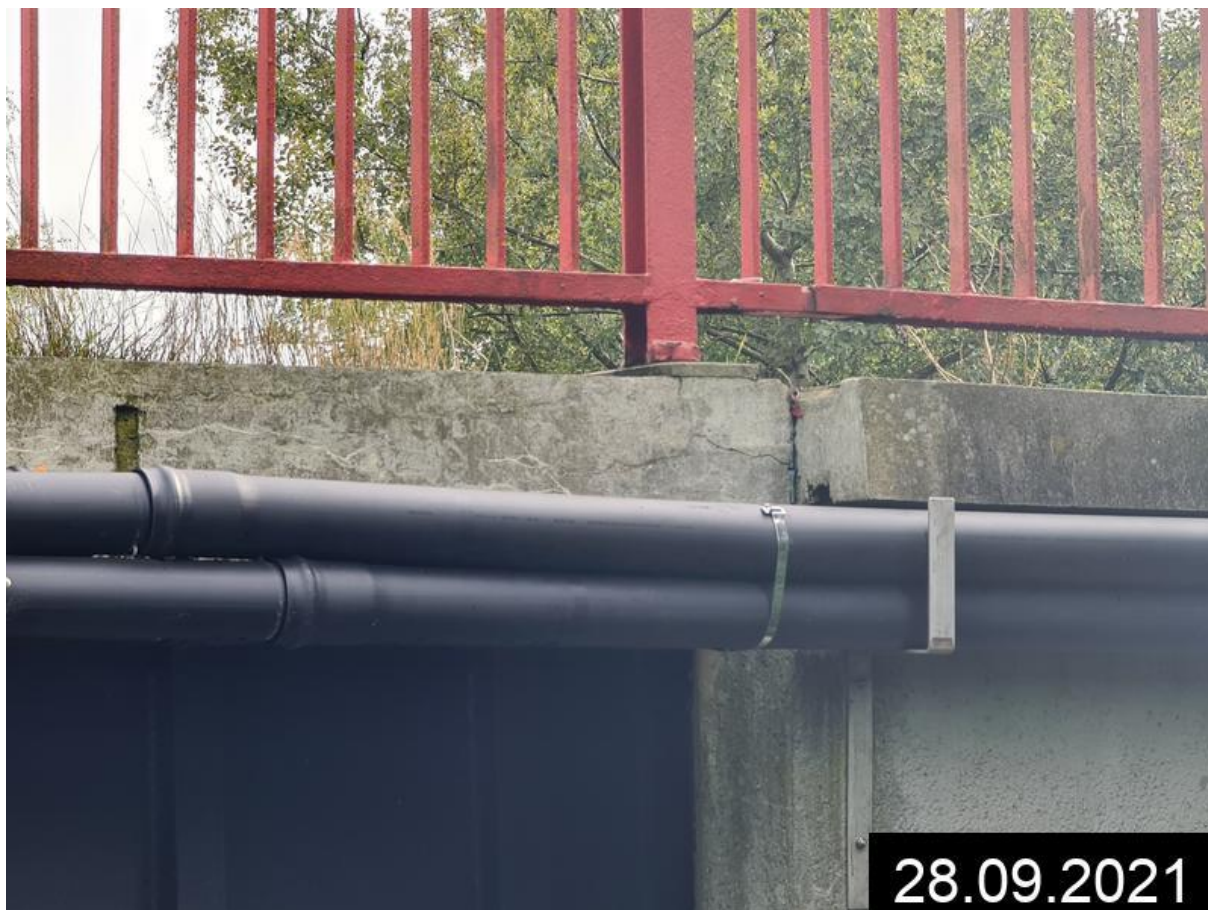
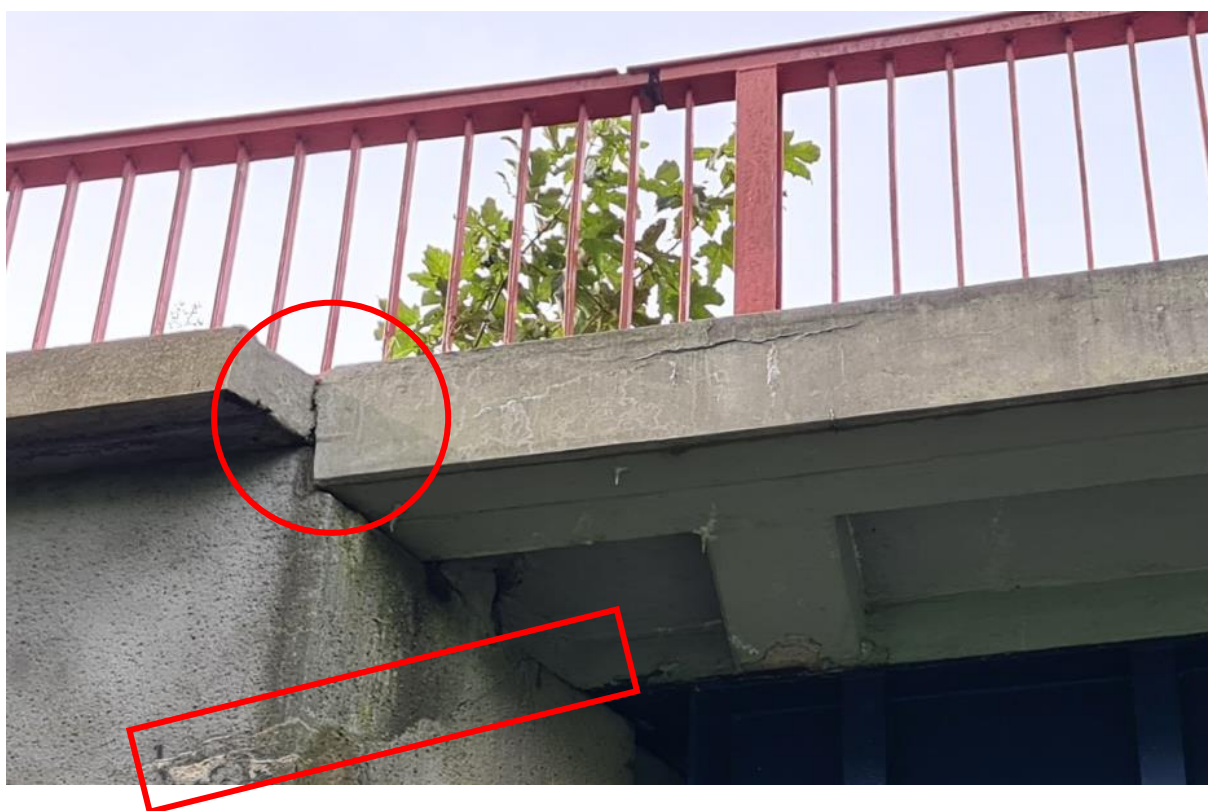
An beiden Überbauseiten stößt der Überbau jedoch bei  $18^{\circ}\text{C}$  an die Kammerwand. Hierdurch sind an der senkrechten Gesimsflächen Risse zu erkennen.

Die so entstehenden Horizontalkräfte werden zum Teil auf die Kammerwände übertragen, hierdurch sind wie im oberen Bild zu sehen beidseitig des Widerlagers Schrägrisse entstanden.
