## Haltungsgrafik

| Anfangsschacht | 53990149 | Entw.-verfahren | Mischwasser | Inspektionsnummer | 82362512 |
| Endschacht | 53990150 | Kanalart | Freispiegelkanal | Inspektionsdatum | 18.12.2025 |
| Straße | Wittekindstr. ~2714 | Breite/Höhe | 500/750 | | |

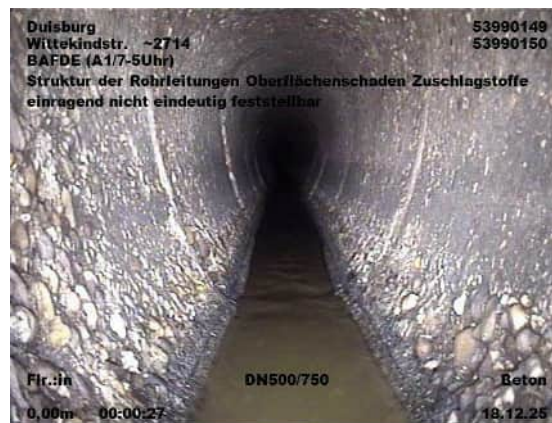
**Oberflächenschaden Zuschlagst.einragend  
nicht eindeutig feststellbar**

Kode BAFDE 07-05  
Station 0.00

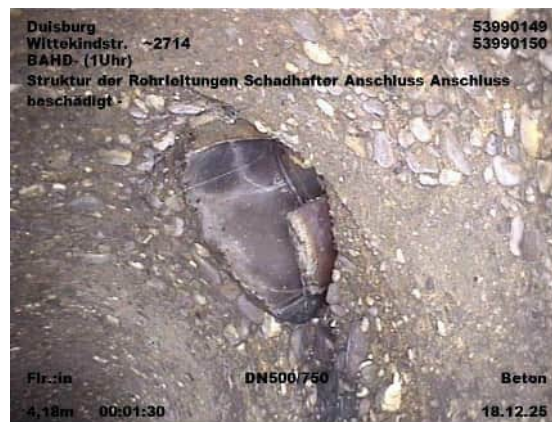
**Schadhafter Anschluss (beschädigt)**

Kode BAHD 01  
Station 4.20

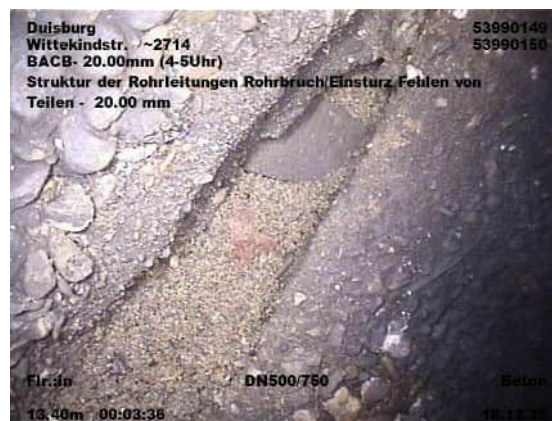
**Rohrbruch/Einsturz Fehlen von Teilen**

Kode BACB 04-05  
Station 13.40

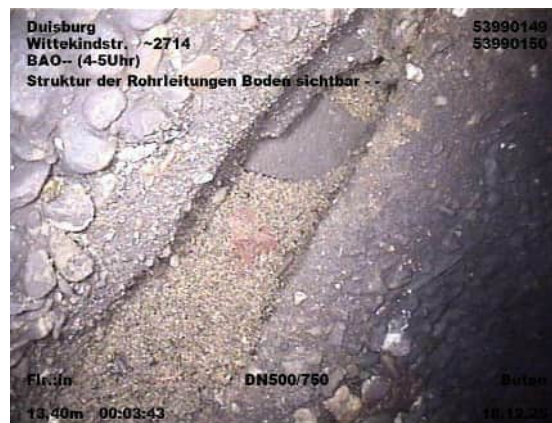
#### Boden sichtbar

Kode BAO 04-05  
Station 13.40

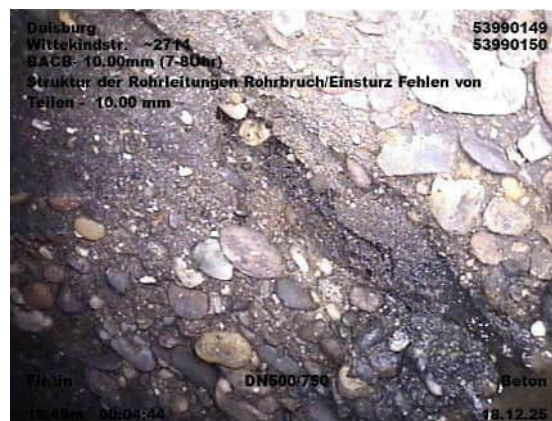
#### Rohrbruch/Einsturz Fehlen von Teilen

Kode BACB 07-08  
Station 16.50

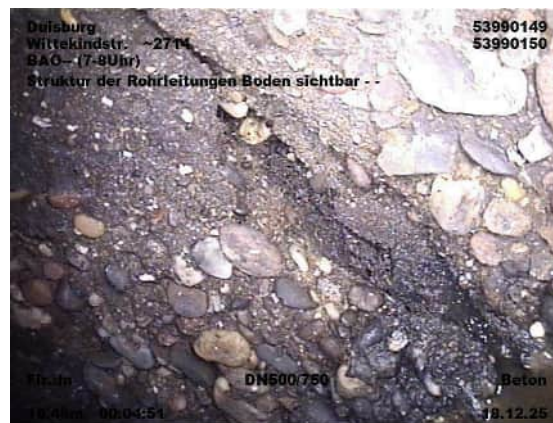
### Boden sichtbar

Kode BAO 07-08  
Station 16.50

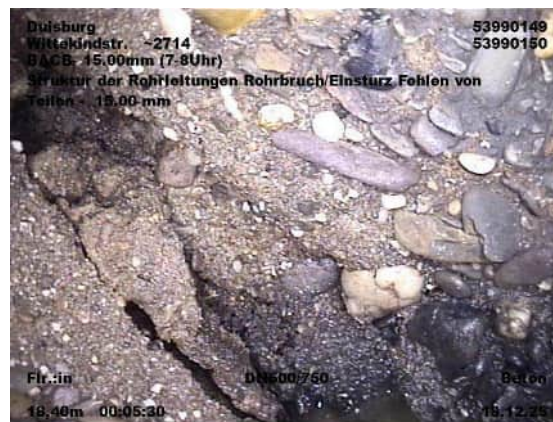
### Rohrbruch/Einsturz Fehlen von Teilen

Kode BACB 07-08  
Station 18.40

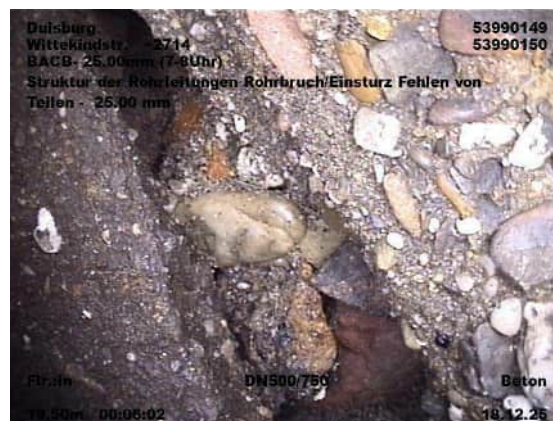
### Rohrbruch/Einsturz Fehlen von Teilen

Kode BACB 07-08  
Station 19.50

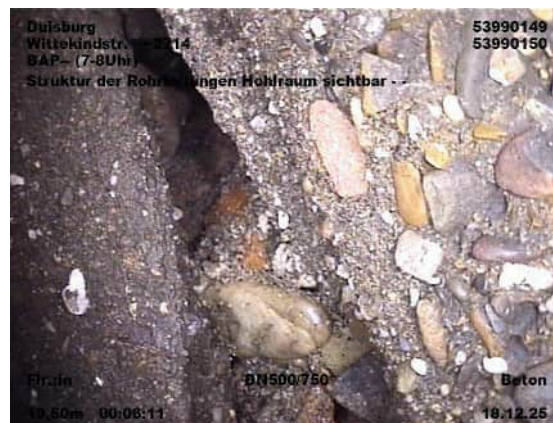
## Hohlraum sichtbar

Kode BAP 07-08  
Station 19.50

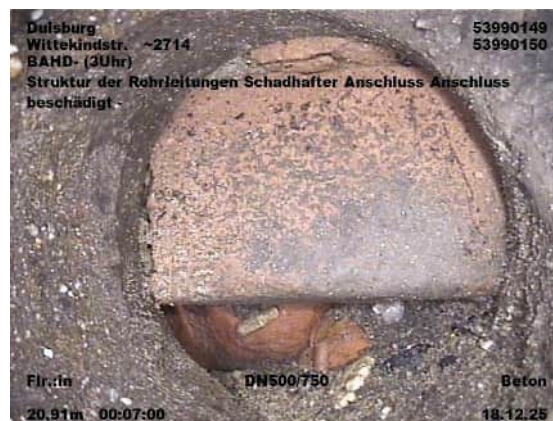
## Schadhafter Anschluss (beschädigt)

Kode BAHD 03  
Station 20.90

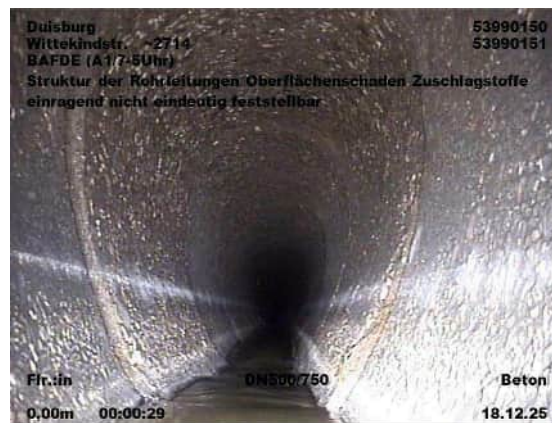
#### Oberflächenschaden Zuschlagst.einragend nicht eindeutig feststellbar

Kode BAFDE 07-05  
Station 0.00

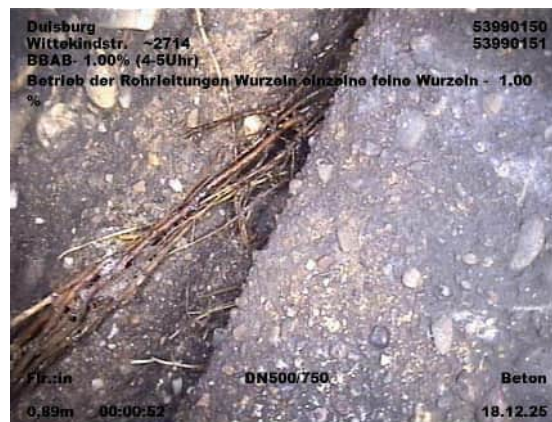
#### Wurzeln einzelne feine Wurzeln

Kode BBAB 04-05  
Station 0.90

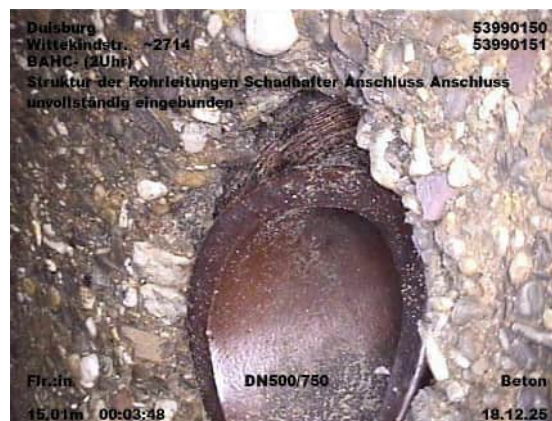
#### Schadhafter Anschluss (unvollständig eingebunden)

Kode BAHC 02  
Station 15.00

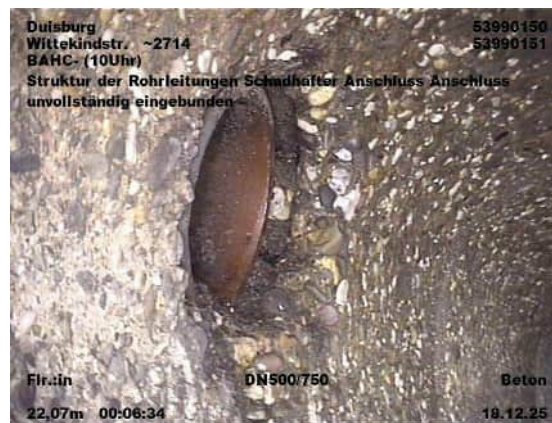
### Schadhafter Anschluss (unvollständig eingebunden)

Kode BAHC 10  
Station 22.10

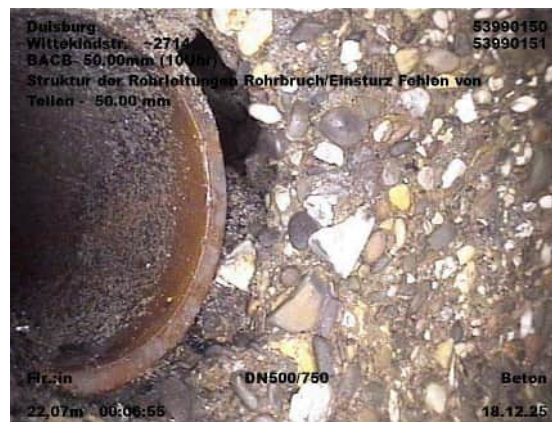
### Rohrbruch/Einsturz Fehlen von Teilen

Kode BACB 10-00  
Station 22.10

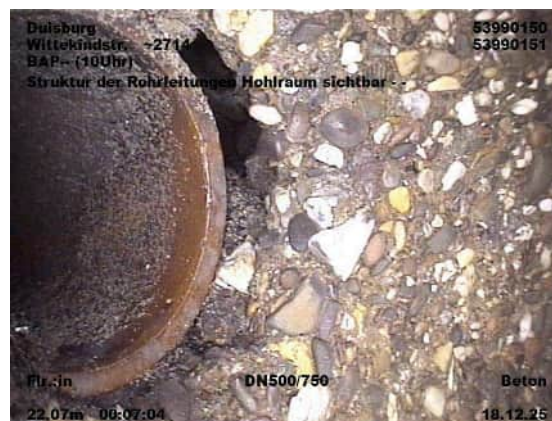
### Hohlraum sichtbar

Kode BAP 10-00  
Station 22.10

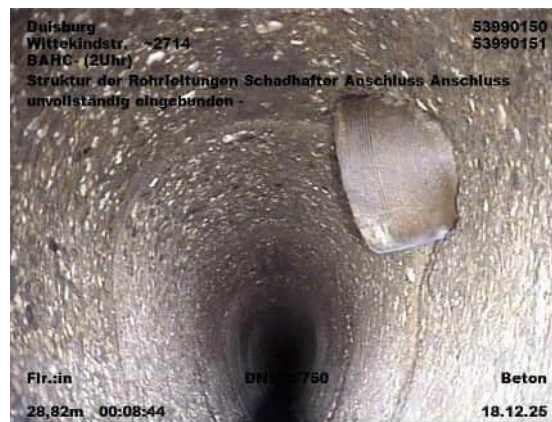
### Schadhafter Anschluss (unvollständig eingebunden)

Kode BAHC 02  
Station 28.80

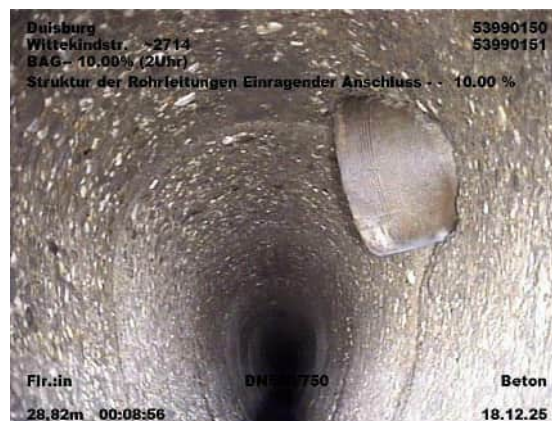
### Einragener Anschluss

Kode BAG 02  
Station 28.80

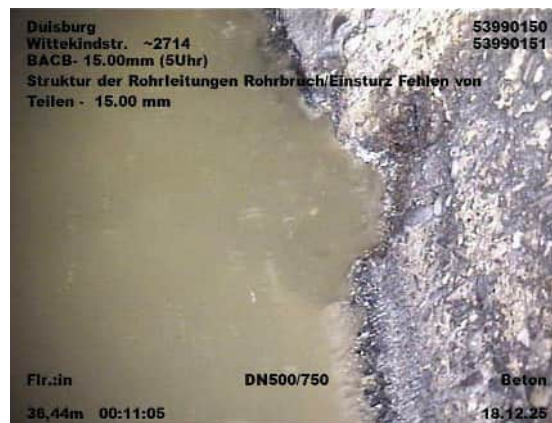
## Rohrbruch/Einsturz Fehlen von Teilen

Kode BACB 05-00  
Station 36.40

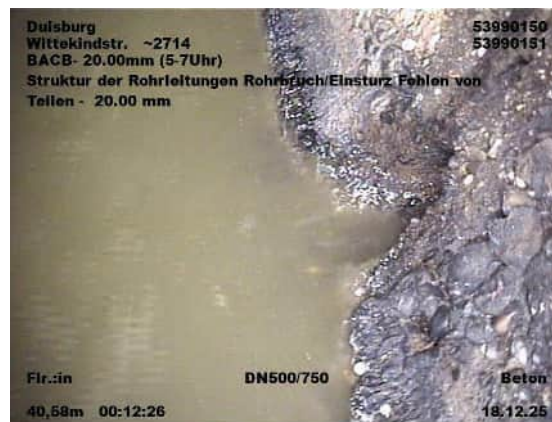
## Rohrbruch/Einsturz Fehlen von Teilen

Kode BACB 05-07  
Station 40.60

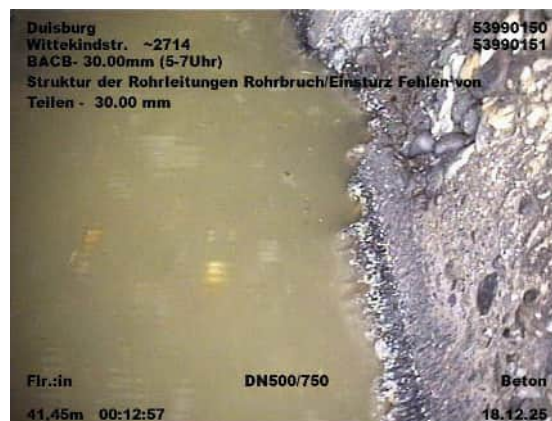
## Rohrbruch/Einsturz Fehlen von Teilen

Kode BACB 05-07  
Station 41.50

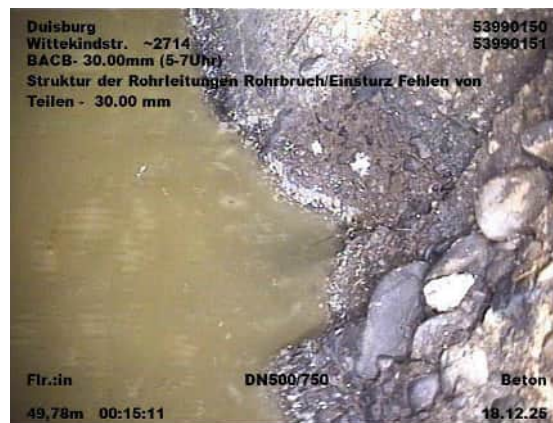
### Rohrbruch/Einsturz Fehlen von Teilen

Kode BACB 05-07  
Station 49.80

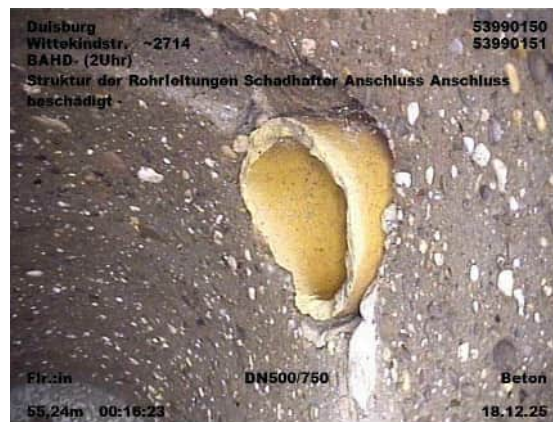
### Schadhafter Anschluss (beschädigt)

Kode BAHD 02  
Station 55.20

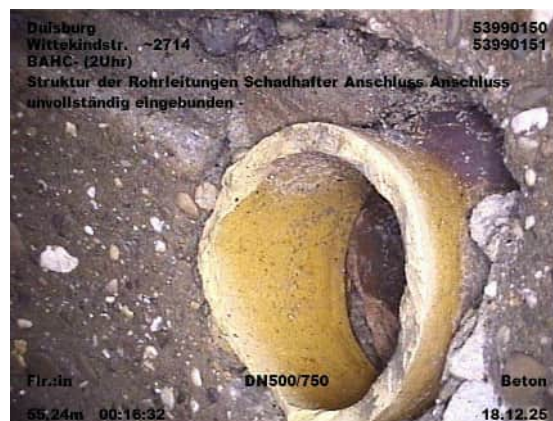
### Schadhafter Anschluss (unvollständig eingebunden)

Kode BAHC 02  
Station 55.20

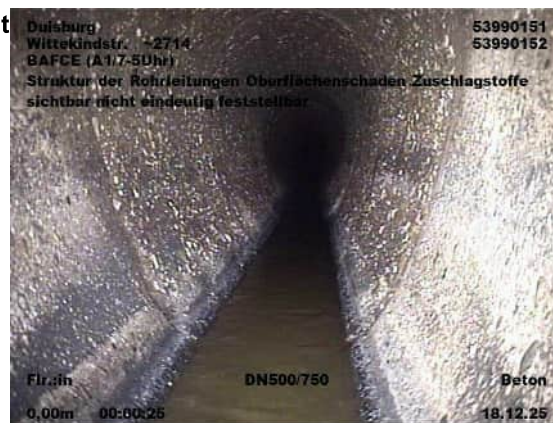
### Oberflächenschaden Zuschlagst.sichtbar nicht eindeutig feststellbar

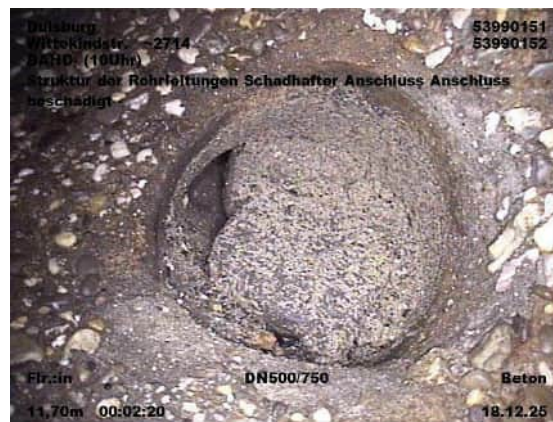
### Schadhafter Anschluss (beschädigt)

Kode BAHD 10  
Station 11.70

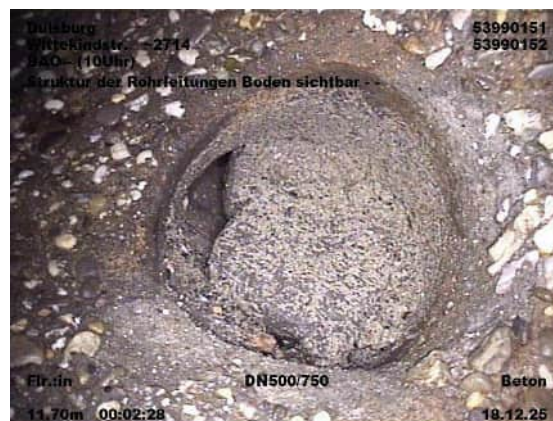
### Boden sichtbar

Kode BAO 10-00  
Station 11.70

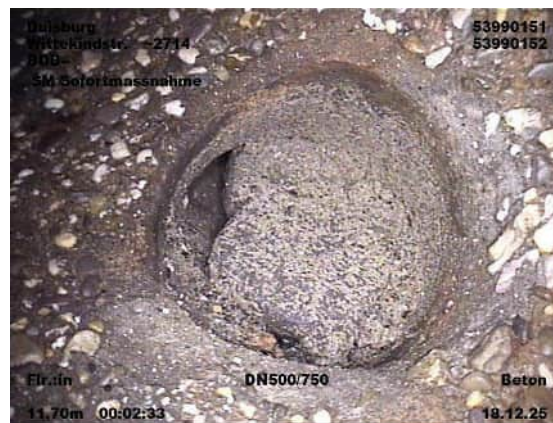
| Stat. | VZ | BN KS KZ | Langtext/Bemerkungen |
|---|---|---|---|
| 11.70 | 00:02:32 Foto | BDB | Allgemeine Anmerkung:<br>SM Sofortmassnahme |

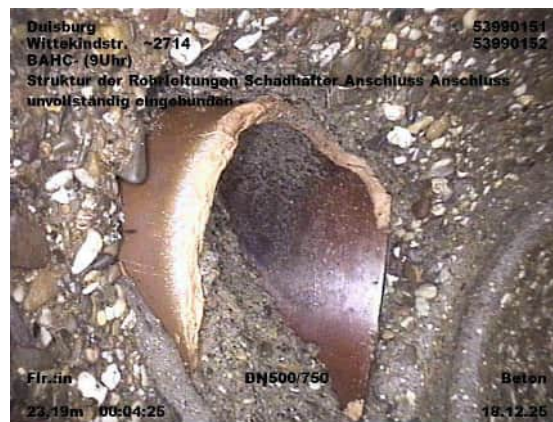
### Schadhafter Anschluss (unvollständig eingebunden)

Kode BAHC 09  
Station 23.20

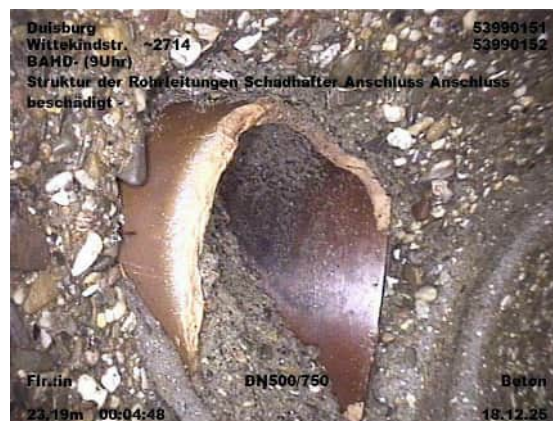
### Schadhafter Anschluss (beschädigt)

Kode BAHD 09  
Station 23.20

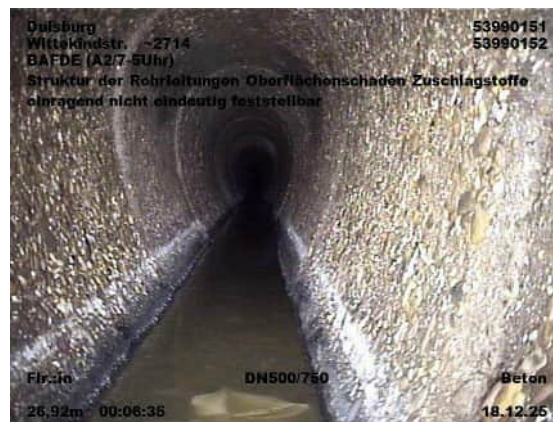
#### Oberflächenschaden Zuschlagst.einragend nicht eindeutig feststellbar

Kode BAFDE 07-05  
Station 26.90

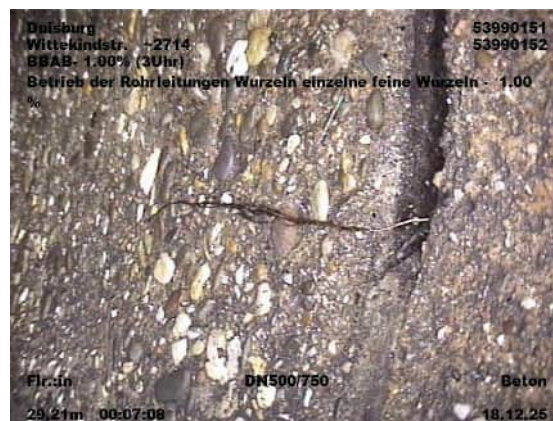
#### Wurzeln einzelne feine Wurzeln

Kode BBAB 03-00  
Station 29.20

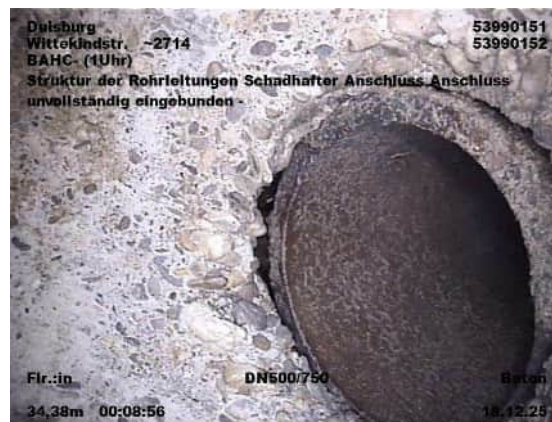
### Schadhafter Anschluss (unvollständig eingebunden)

Kode BAHC 01  
Station 34.40

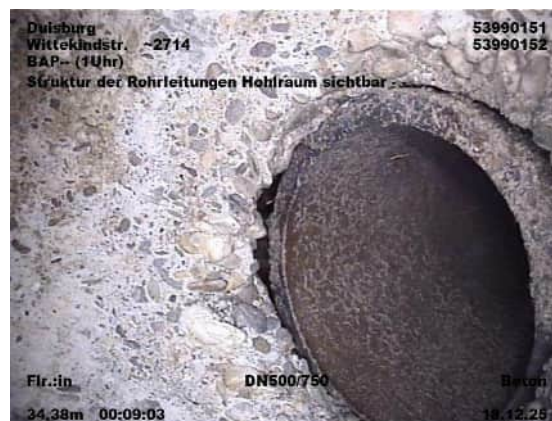
### Hohlraum sichtbar

Kode BAP 01-00  
Station 34.40

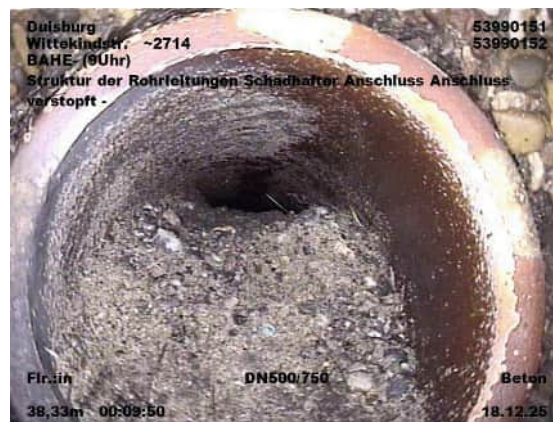
**Schadhafter Anschluss (verstopft)**

Kode BAHE 09  
Station 38.30

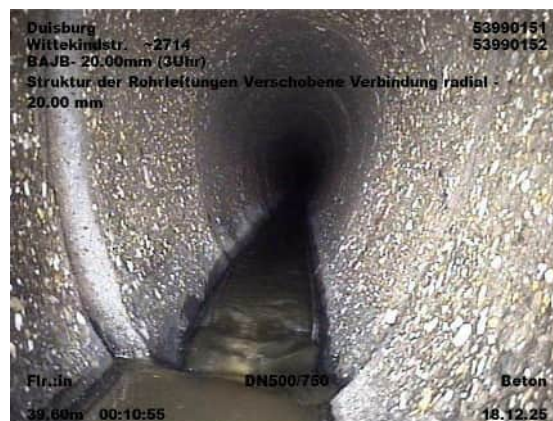
**Verschobene Verbindung radial rechtwinklig zur Rohrleitungsachse**

Kode BAJB 03  
Station 39.60

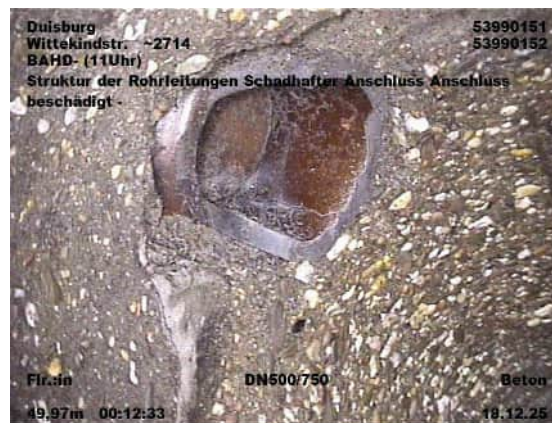
**Schadhafter Anschluss (beschädigt)**

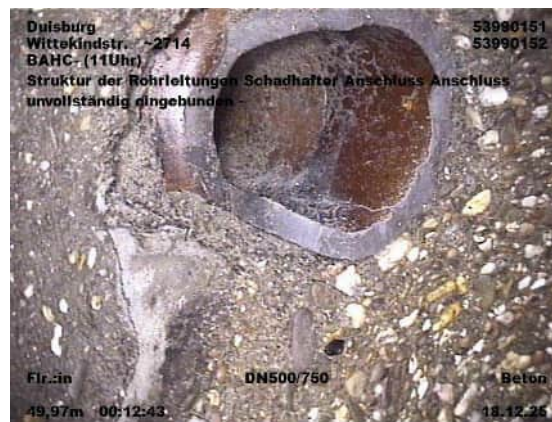
**Schadhafter Anschluss (unvollständig eingebunden)**

Kode BAHC 11  
Station 50.00

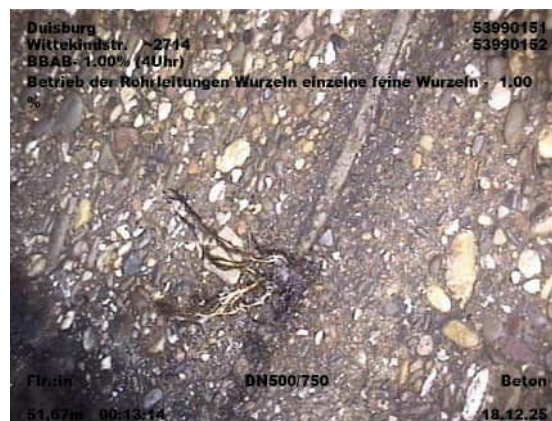
**Wurzeln einzelne feine Wurzeln**

Kode BBAB 04-00  
Station 51.70

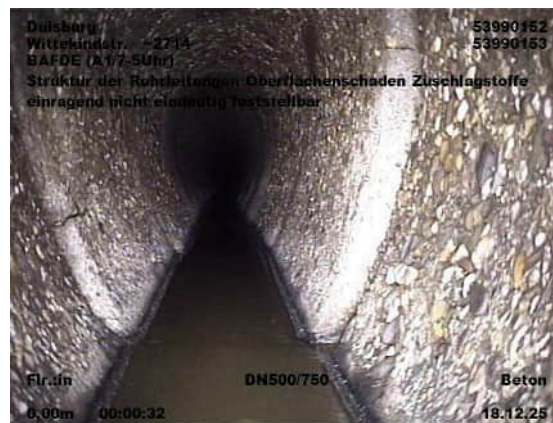
**Oberflächenschaden Zuschlagst.einragend  
nicht eindeutig feststellbar**

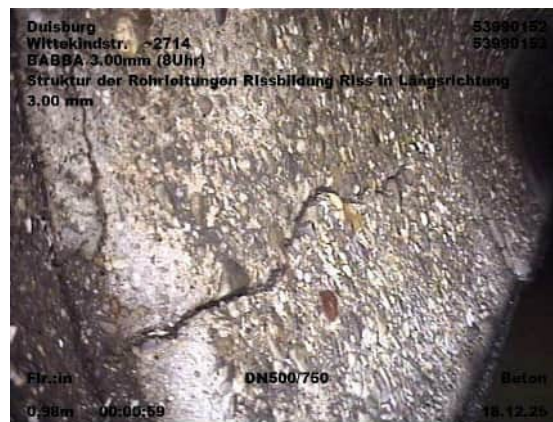
**Rissbildung Riss in Längsrichtung**

Kode BABBA 08-00  
Station 1.00

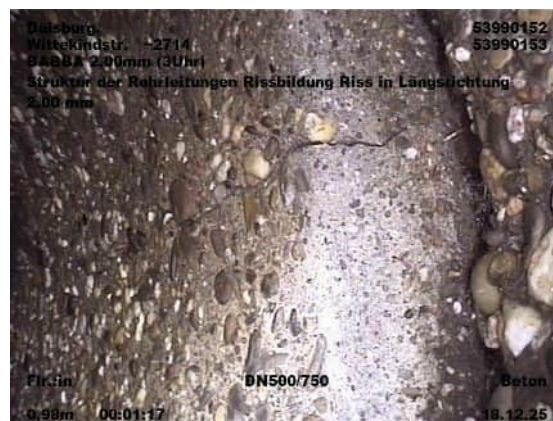
**Rissbildung Riss in Längsrichtung**

Kode BABBA 03-00  
Station 1.00

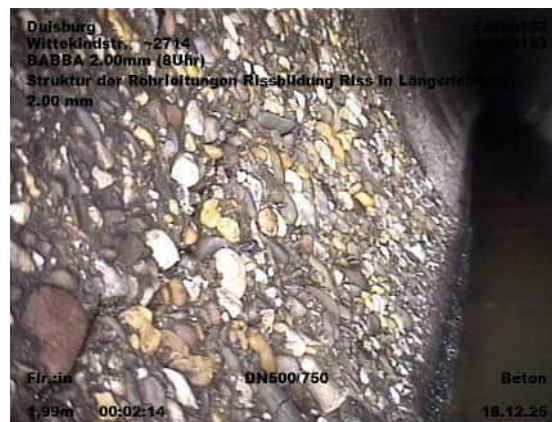
#### Rissbildung Riss in Längsrichtung

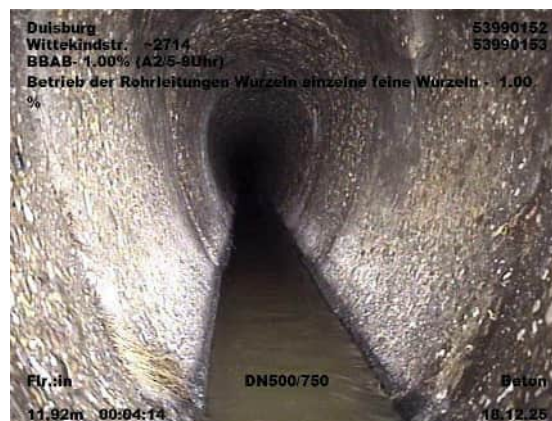
#### Wurzeln einzelne feine Wurzeln

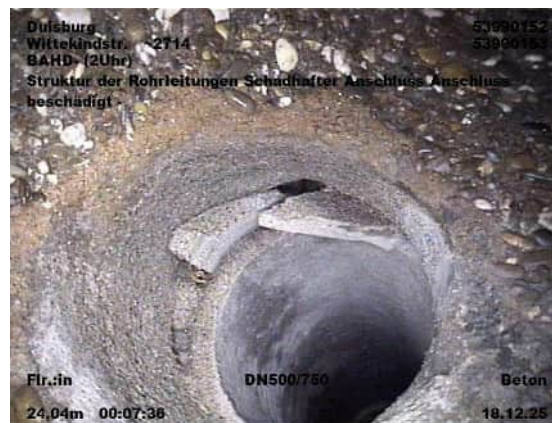
## Schadhafter Anschluss (beschädigt)

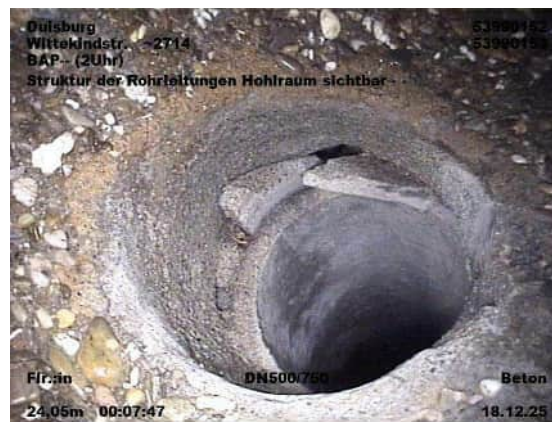
## Hohlraum sichtbar

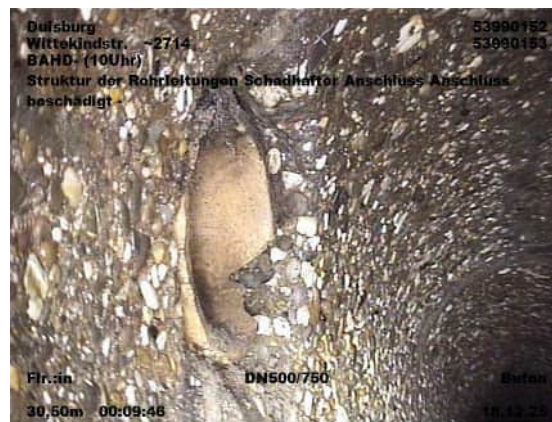
**Schadhafter Anschluss (beschädigt)**

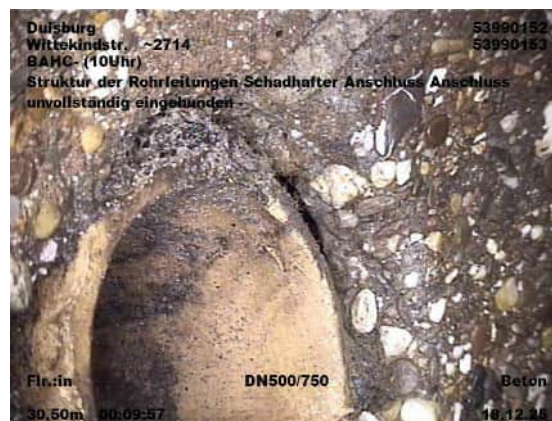
**Schadhafter Anschluss (unvollständig eingebunden)**

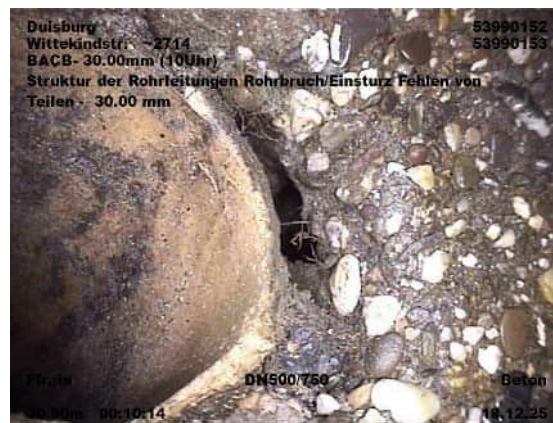
### Rohrbruch/Einsturz Fehlen von Teilen

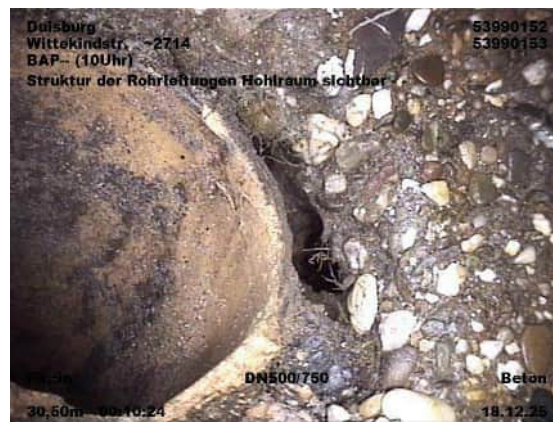
### Hohlraum sichtbar

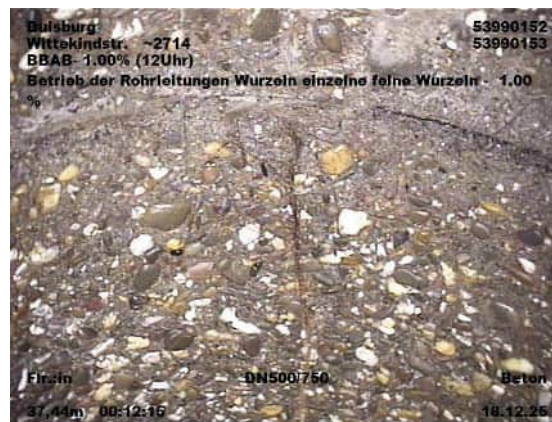
## Wurzeln einzelne feine Wurzeln

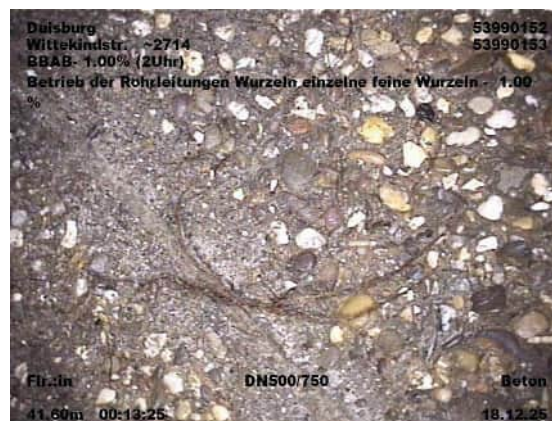
## Wurzeln einzelne feine Wurzeln

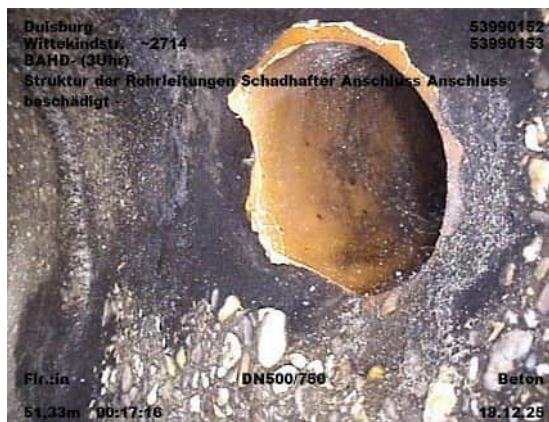
## Schadhafter Anschluss (beschädigt)
