## Haltungsgrafik

| Anfangsschacht | 53990058 | Entw.-verfahren | Mischwasser | Inspektionsnummer | 82362512 |
| Straße | Cecilienstr. ~1348 | Breite/Höhe | 350/350 | | |

## Schadensbilder

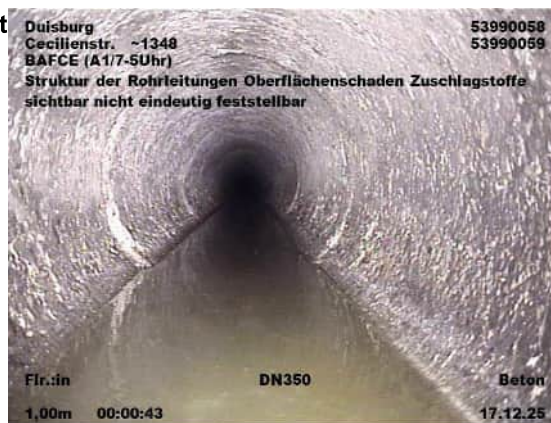
Kode BAFCE 07-05  
Station 1.00

| | Stat. | VZ | BN KS KZ | Langtext/Bemerkungen |
|---|---|---|---|---|
| | 1.00 | 00:00:39 Foto A1 | BAFCE 7,5 | Oberflächenschaden Zuschlagst.sichtbar nicht eindeutig feststellbar |

### Oberflächenschaden Zuschlagst.sichtbar nicht eindeutig feststellbar

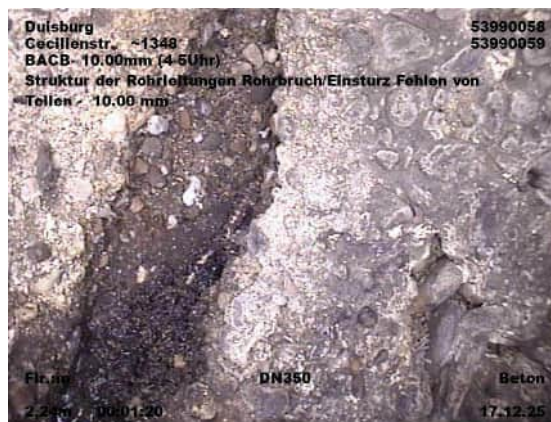
Kode BACB 04-05  
Station 2.20

| | Stat. | VZ | BN KS KZ | Langtext/Bemerkungen |
|---|---|---|---|---|
| | 2.20 | 00:01:19 Foto | BACB 4,5 | 10,00 mm Rohrbruch/Einsturz Fehlen von Teilen |

### Rohrbruch/Einsturz Fehlen von Teilen

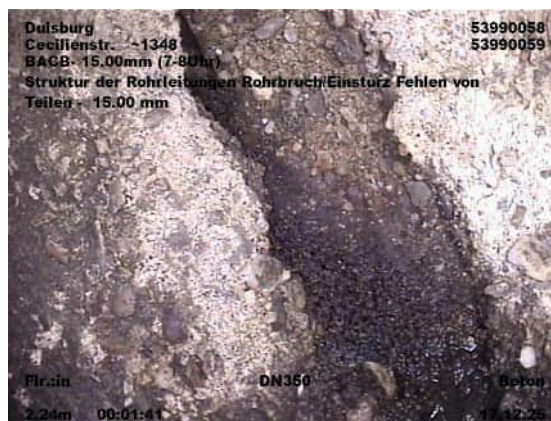
Kode BACB 07-08  
Station 2.20

| | Stat. | VZ | BN KS KZ | Langtext/Bemerkungen |
|---|---|---|---|---|
| | 2.20 | 00:01:40 Foto | BACB 7,8 | 15,00 mm Rohrbruch/Einsturz Fehlen von Teilen |

### Rohrbruch/Einsturz Fehlen von Teilen

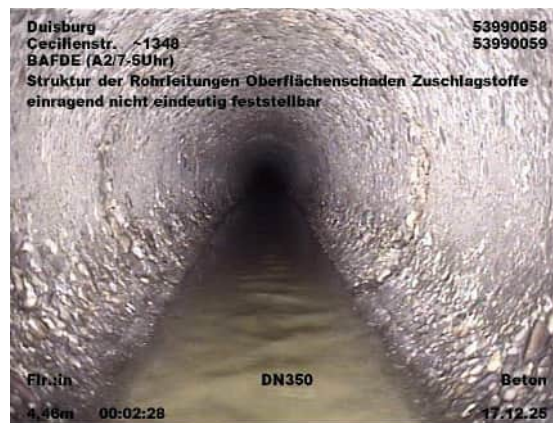
Kode BAFDE 07-05  
Station 4.50

| | Stat. | VZ | BN KS KZ | Langtext/Bemerkungen |
|---|---|---|---|---|
| | 4.50 | 00:02:23 Foto A2 | BAFDE 7,5 | Oberflächenschaden Zuschlagst.einragend nicht eindeutig feststellbar |

### Oberflächenschaden Zuschlagst.einragend nicht eindeutig feststellbar

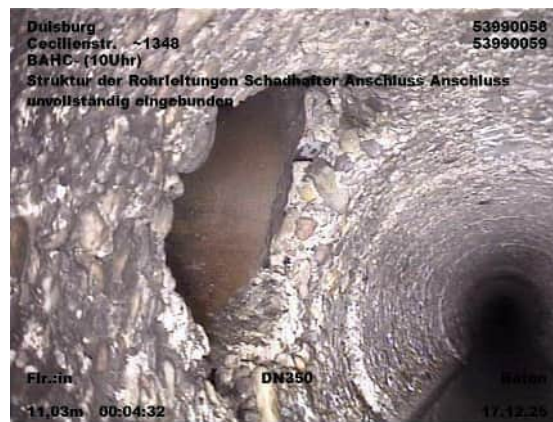
Kode BAHC 10  
Station 11.00

| | Stat. | VZ | BN KS KZ | Langtext/Bemerkungen |
|---|---|---|---|---|
| | 11.00 | 00:04:31 Foto | BAHC 10 | Schadhafter Anschluss (unvollständig eingebunden) |

### Schadhafter Anschluss (unvollständig eingebunden)

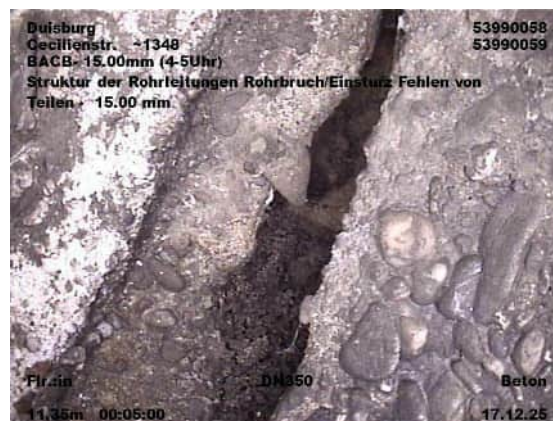
Kode BACB 04-05  
Station 11.40

| | Stat. | VZ | BN KS KZ | Langtext/Bemerkungen |
|---|---|---|---|---|
| | 11.40 | 00:04:59 Foto | BACB 4,5 | 15,00 mm Rohrbruch/Einsturz Fehlen von Teilen |

### Rohrbruch/Einsturz Fehlen von Teilen

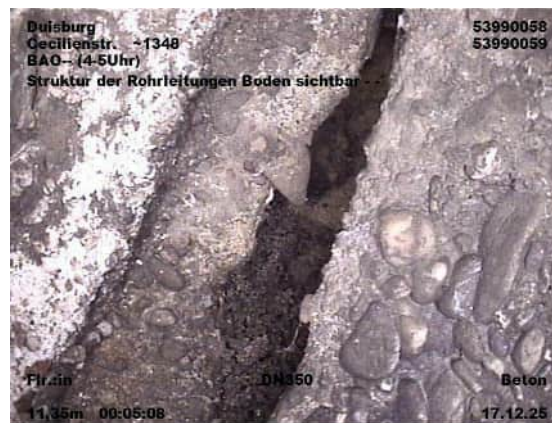
Kode BAO 04-05  
Station 11.40

| | Stat. | VZ | BN KS KZ | Langtext/Bemerkungen |
|---|---|---|---|---|
| | 11.40 | 00:05:07 Foto | BAO 4,5 | Boden sichtbar |

**Boden sichtbar**

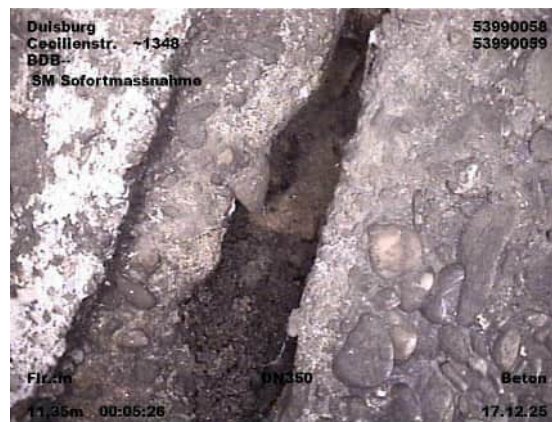
Kode BDB  
Station 11.40

| | Stat. | VZ | BN KS KZ | Langtext/Bemerkungen |
|---|---|---|---|---|
| | 11.40 | 00:05:26 Foto | BDB | Allgemeine Anmerkung: SM Sofortmassnahme |

**Allgemeine Anmerkung:**

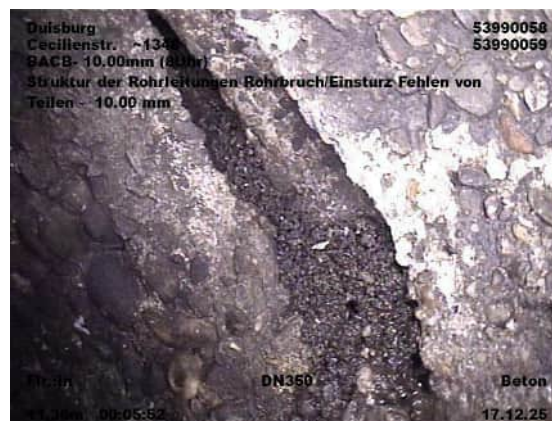
Kode BACB 08-00  
Station 11.40

| | Stat. | VZ | BN KS KZ | Langtext/Bemerkungen |
|---|---|---|---|---|
| | 11.40 | 00:05:51 Foto | BACB 8,0 | 10,00 mm Rohrbruch/Einsturz Fehlen von Teilen |

**Rohrbruch/Einsturz Fehlen von Teilen**

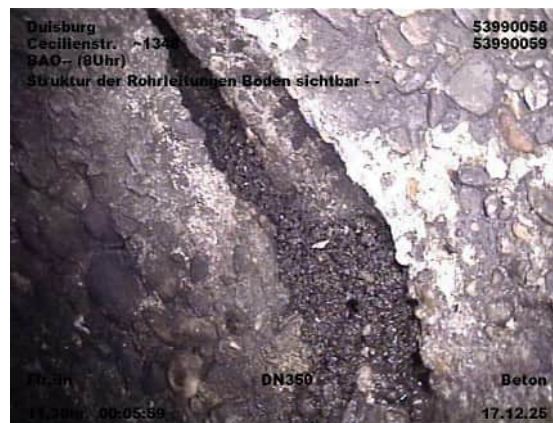
Kode BAO 08-00  
Station 11.40

| | Stat. | VZ | BN KS KZ | Langtext/Bemerkungen |
|---|---|---|---|---|
| | 11.40 | 00:05:58 Foto | BAO 8,0 | Boden sichtbar |

**Boden sichtbar**

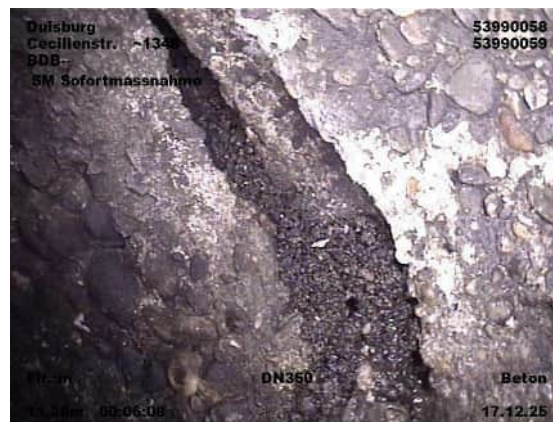
Kode BDB  
Station 11.40

| | Stat. | VZ | BN KS KZ | Langtext/Bemerkungen |
|---|---|---|---|---|
| | 11.40 | 00:06:07 Foto | BDB | Allgemeine Anmerkung: SM Sofortmassnahme |

**Allgemeine Anmerkung:**

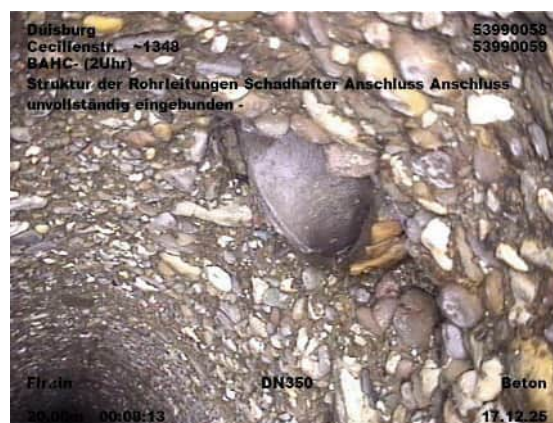
Kode BAHC 02  
Station 20.00

| | Stat. | VZ | BN KS KZ | Langtext/Bemerkungen |
|---|---|---|---|---|
| | 20.00 | 00:08:12 Foto | BAHC 2 | Schadhafter Anschluss (unvollständig eingebunden) |

**Schadhafter Anschluss (unvollständig eingebunden)**

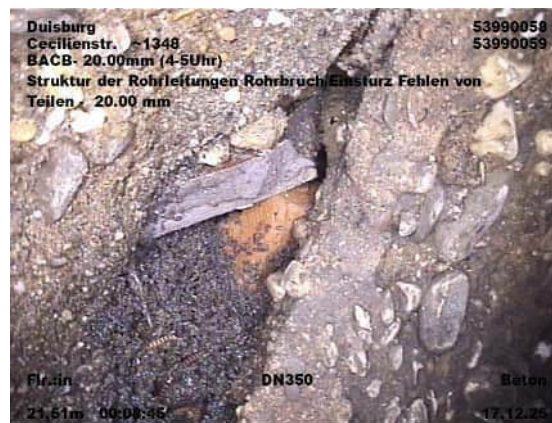
Kode BACB 04-05  
Station 21.50

| | Stat. | VZ | BN KS KZ | Langtext/Bemerkungen |
|---|---|---|---|---|
| | 21.50 | 00:08:44 Foto | BACB 4,5 | 20,00 mm Rohrbruch/Einsturz Fehlen von Teilen |

## Rohrbruch/Einsturz Fehlen von Teilen

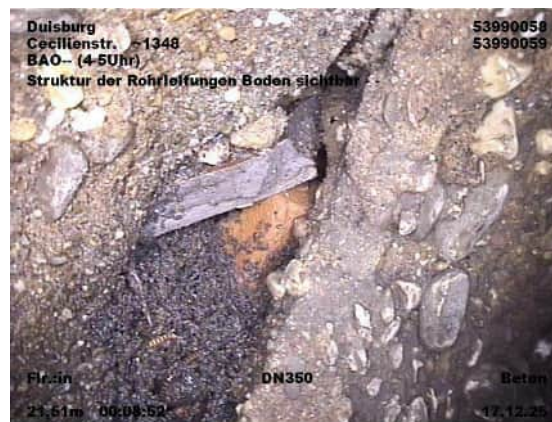
Kode BAO 04-05  
Station 21.50

| | Stat. | VZ | BN KS KZ | Langtext/Bemerkungen |
|---|---|---|---|---|
| | 21.50 | 00:08:51 Foto | BAO 4,5 | Boden sichtbar |

## Boden sichtbar

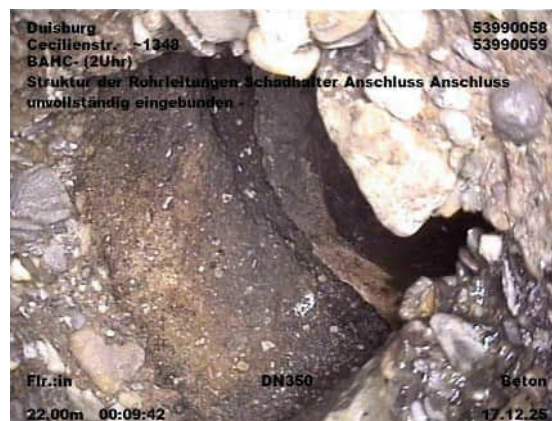
Kode BAHC 02  
Station 22.00

| | Stat. | VZ | BN KS KZ | Langtext/Bemerkungen |
|---|---|---|---|---|
| | 22.00 | 00:09:41 Foto | BAHC 2 | Schadhafter Anschluss (unvollständig eingebunden) |

## Schadhafter Anschluss (unvollständig eingebunden)

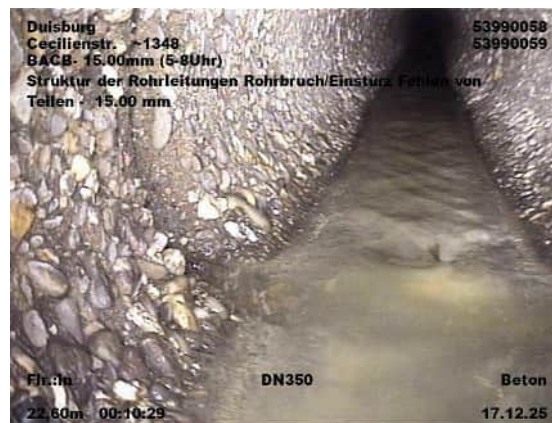
Kode BACB 05-08  
Station 22.60

| Stat. | VZ | BN | KS | KZ | Langtext/Bemerkungen |
|---|---|---|---|---|---|
| | 22.60 | 00:10:28 | Foto | BACB 5,8 | 15.00 mm Rohrbruch/Einsturz Fehlen von Teilen |

### Rohrbruch/Einsturz Fehlen von Teilen

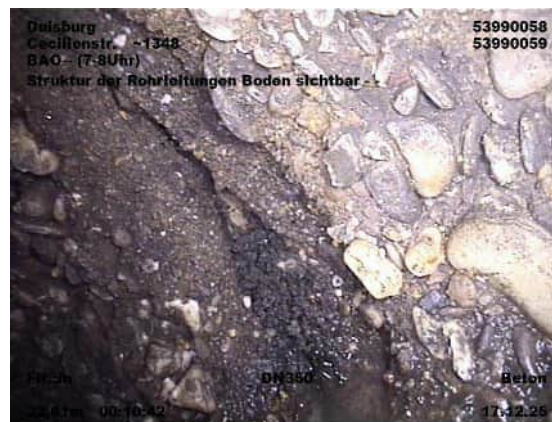
Kode BAO 07-08  
Station 22.60

| Stat. | VZ | BN | KS | KZ | Langtext/Bemerkungen |
|---|---|---|---|---|---|
| | 22.60 | 00:10:41 | Foto | BAO 7,8 | Boden sichtbar |

### Boden sichtbar

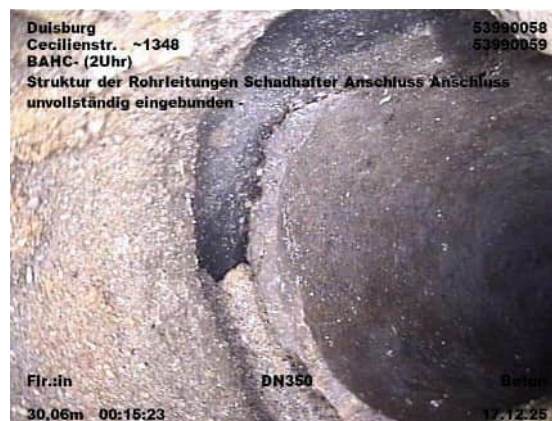
Kode BAHC 02  
Station 30.10

| Stat. | VZ | BN | KS | KZ | Langtext/Bemerkungen |
|---|---|---|---|---|---|
| | 30.10 | 00:15:22 | Foto | BAHC 2 | Schadhafter Anschluss (unvollständig eingebunden) |

### Schadhafter Anschluss (unvollständig eingebunden)

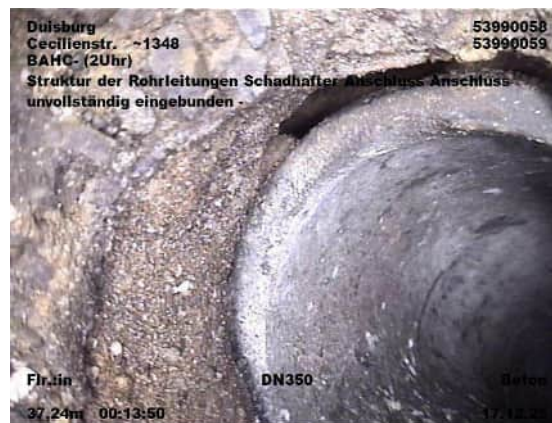
Kode BAHC 02  
Station 37.20

| Stat. | VZ | BN | KS | KZ | Langtext/Bemerkungen |
|---|---|---|---|---|---|
| | 37.20 | 00:13:49 | Foto | BAHC 2 | Schadhafter Anschluss (unvollständig eingebunden) |

**Schadhafter Anschluss (unvollständig eingebunden)**

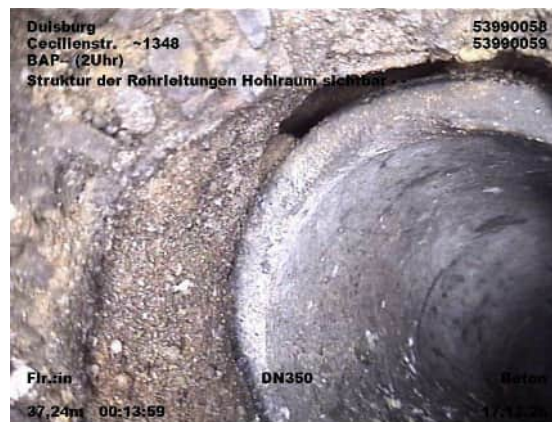
Kode BAP 02-00  
Station 37.20

| Stat. | VZ | BN | KS | KZ | Langtext/Bemerkungen |
|---|---|---|---|---|---|
| | 37.20 | 00:13:58 | Foto | BAP 2,0 | Hohlraum sichtbar |

**Hohlraum sichtbar**

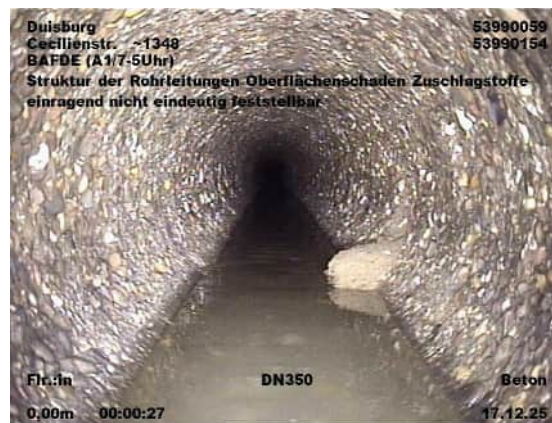
| Stat. | VZ | BN KS KZ | Langtext/Bemerkungen |
|---|---|---|---|
| 0.00 | 00:00:23 Foto A1 | BAFDE 7,5 | Oberflächenschaden Zuschlagst.einragend nicht eindeutig feststellbar |

### Oberflächenschaden Zuschlagst.einragend nicht eindeutig feststellbar

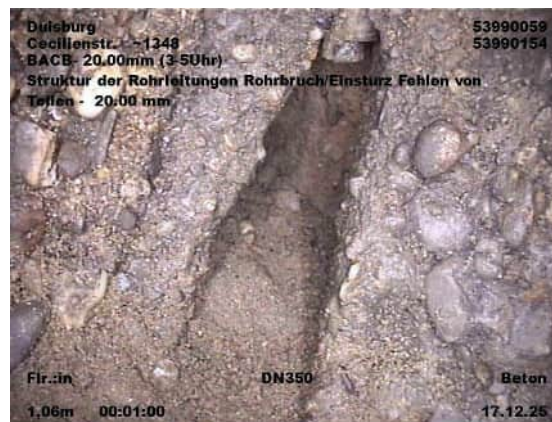
Kode BACB 03-05  
Station 1.10

| Stat. | VZ | BN KS KZ | Langtext/Bemerkungen |
|---|---|---|---|
| 1.10 | 00:00:59 Foto | BACB 3,5 | 20.00 mm Rohrbruch/Einsturz Fehlen von Teilen |

### Rohrbruch/Einsturz Fehlen von Teilen

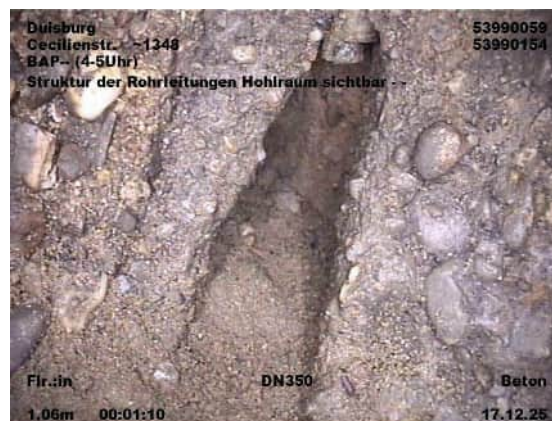
Kode BAP 04-05  
Station 1.10

| Stat. | VZ | BN KS KZ | Langtext/Bemerkungen |
|---|---|---|---|
| 1.10 | 00:01:09 Foto | BAP 4,5 | Hohlraum sichtbar |

### Hohlraum sichtbar

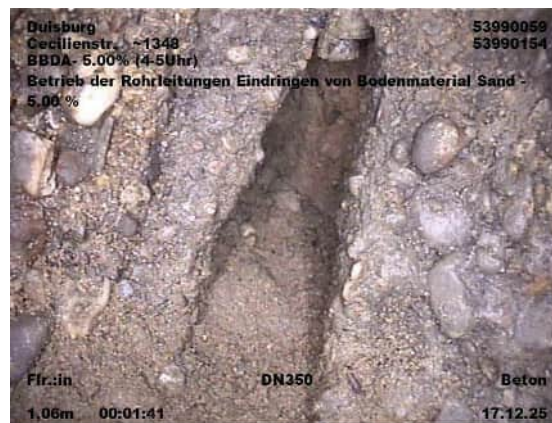
| Stat. | VZ | BN KS KZ | Langtext/Bemerkungen |
|---|---|---|---|
| 1.10 | 00:01:40 Foto | BBDA 4,5 | 5.00 % Eindringen von Bodenmaterial Sand |

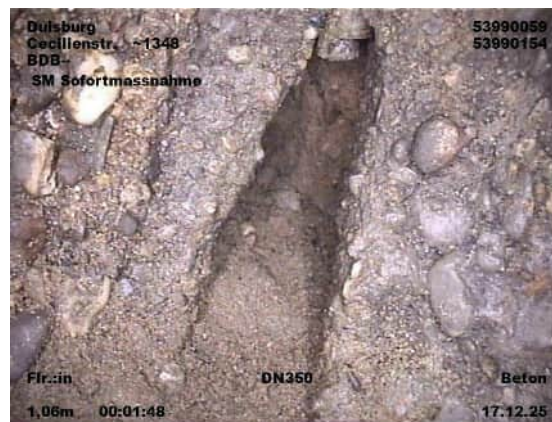
Kode BDB  
Station 1.10

| Stat. | VZ | BN KS KZ | Langtext/Bemerkungen |
|---|---|---|---|
| 1.10 | 00:01:47 Foto | BDB | Allgemeine Anmerkung: SM Sofortmassnahme |

### Allgemeine Anmerkung:

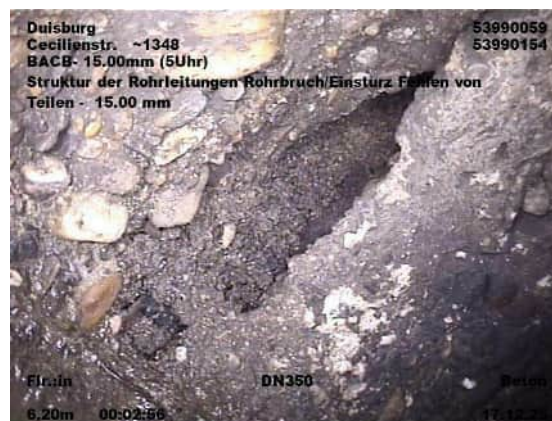
Kode BACB 05-00  
Station 6.20

| Stat. | VZ | BN KS KZ | Langtext/Bemerkungen |
|---|---|---|---|
| 6.20 | 00:02:55 Foto | BACB 5,0 | 15.00 mm Rohrbruch/Einsturz Fehlen von Teilen |

### Rohrbruch/Einsturz Fehlen von Teilen

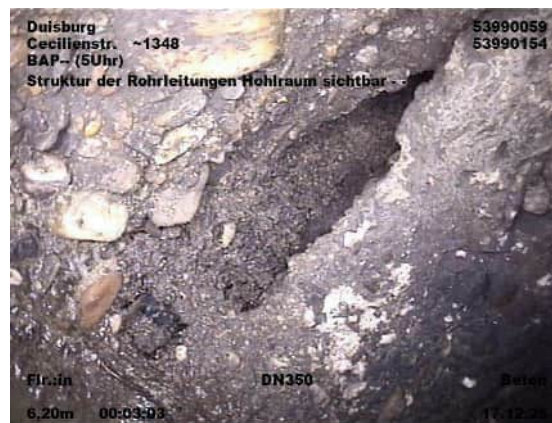
| Stat. | VZ | BN KS KZ | Langtext/Bemerkungen |
|---|---|---|---|
| 6.20 | 00:03:03 Foto | BAP 5,0 | Hohlraum sichtbar |

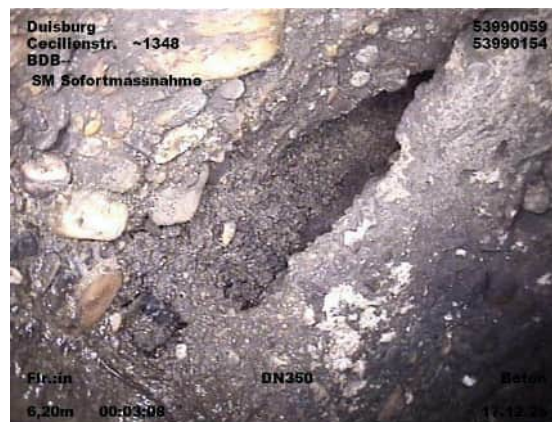
Kode BDB  
Station 6.20

| Stat. | VZ | BN KS KZ | Langtext/Bemerkungen |
|---|---|---|---|
| 6.20 | 00:03:08 Foto | BDB | Allgemeine Anmerkung: SM Sofortmassnahme |

### Allgemeine Anmerkung:

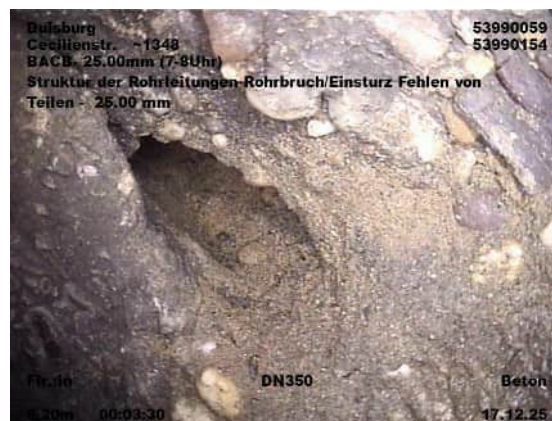
Kode BACB 07-08  
Station 6.20

| Stat. | VZ | BN KS KZ | Langtext/Bemerkungen |
|---|---|---|---|
| 6.20 | 00:03:29 Foto | BACB 7,8 | 25.00 mm Rohrbruch/Einsturz Fehlen von Teilen |

### Rohrbruch/Einsturz Fehlen von Teilen

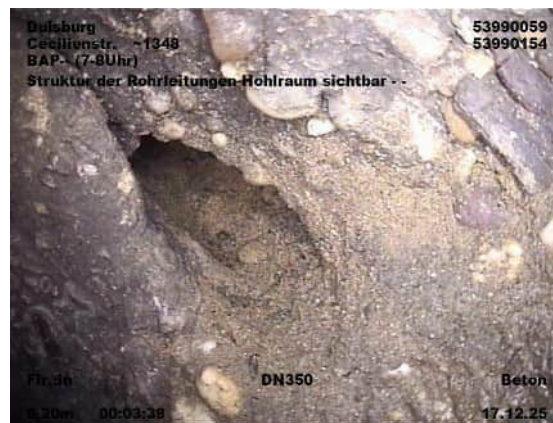
| Stat. | VZ | BN KS KZ | Langtext/Bemerkungen |
|---|---|---|---|
| 6.20 | 00:03:37 Foto | BAP 7,8 | Hohlraum sichtbar |

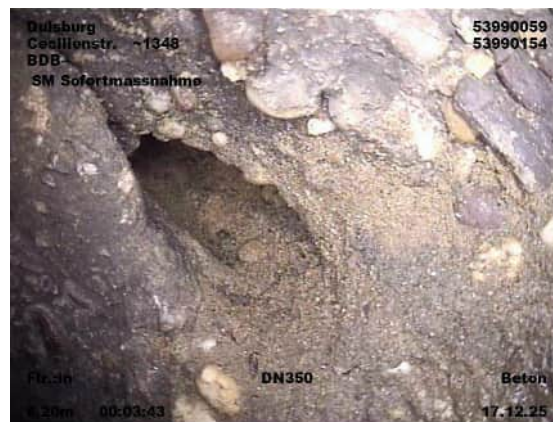
Kode BDB  
Station 6.20

| Stat. | VZ | BN KS KZ | Langtext/Bemerkungen |
|---|---|---|---|
| 6.20 | 00:03:42 Foto | BDB | Allgemeine Anmerkung: SM Sofortmassnahme |

**Allgemeine Anmerkung:**

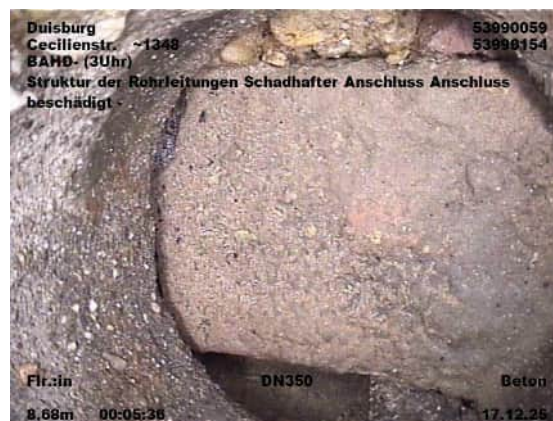
| Stat. | VZ | BN KS KZ | Langtext/Bemerkungen |
|---|---|---|---|
| 8.70 | 00:05:35 Foto | BAHD 3 | Schadhafter Anschluss (beschädigt) |

**Schadhafter Anschluss (beschädigt)**

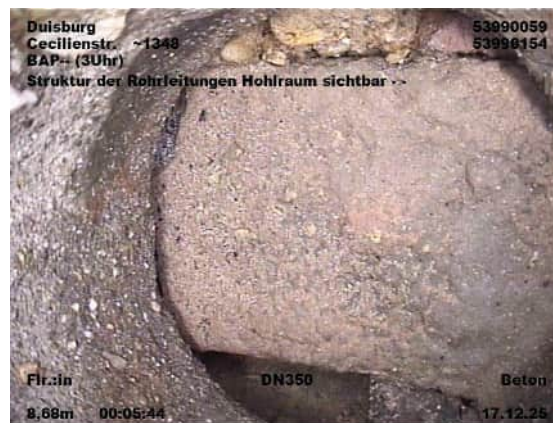
| Stat. | VZ | BN KS KZ | Langtext/Bemerkungen |
|---|---|---|---|
| 8.70 | 00:05:44 Foto | BAP 3,0 | Hohlraum sichtbar |

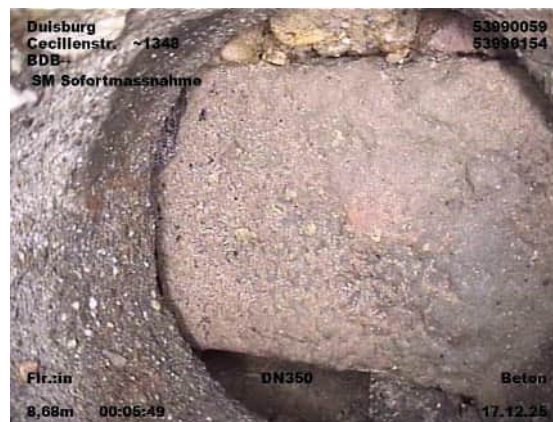
| Stat. | VZ | BN KS KZ | Langtext/Bemerkungen |
|---|---|---|---|
| 8.70 | 00:05:49 Foto | BDB | Allgemeine Anmerkung: SM Sofortmassnahme |

## Allgemeine Anmerkung:

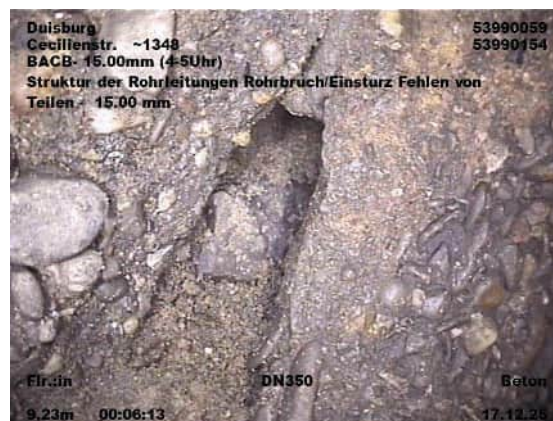
| Stat. | VZ | BN KS KZ | Langtext/Bemerkungen |
|---|---|---|---|
| 9.20 | 00:06:12 Foto | BACB 4,5 | 15.00 mm Rohrbruch/Einsturz Fehlen von Teilen |

## Rohrbruch/Einsturz Fehlen von Teilen

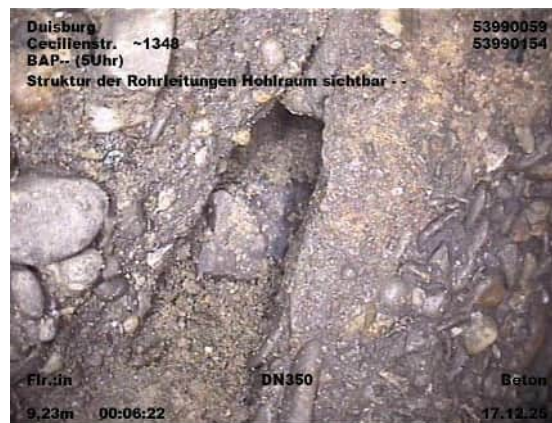
| Stat. | VZ | BN KS KZ | Langtext/Bemerkungen |
|---|---|---|---|
| 9.20 | 00:06:21 Foto | BAP 5,0 | Hohlraum sichtbar |

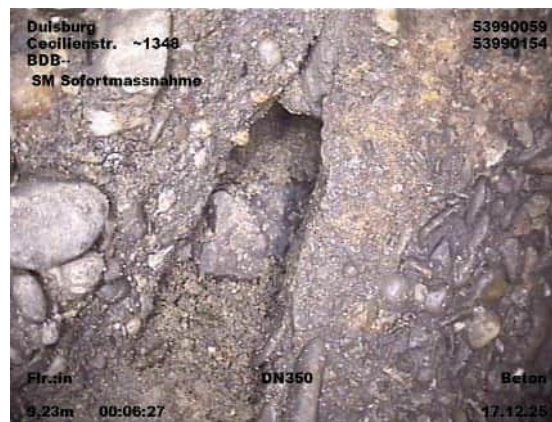
| Stat. | VZ | BN KS KZ | Langtext/Bemerkungen |
|---|---|---|---|
| 9.20 | 00:06:26 Foto | BDB | Allgemeine Anmerkung: SM Sofortmassnahme |

**Allgemeine Anmerkung:**

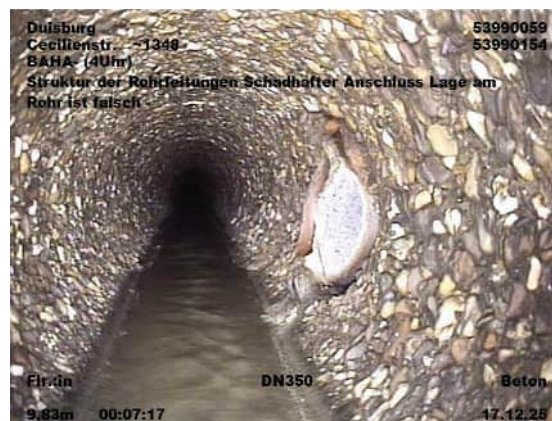
| Stat. | VZ | BN KS KZ | Langtext/Bemerkungen |
|---|---|---|---|
| 9.80 | 00:07:16 Foto | BAHA 4 | Schadhafter Anschluss Lage um das Rohr ist falsch |

**Schadhafter Anschluss Lage um das Rohr ist falsch**

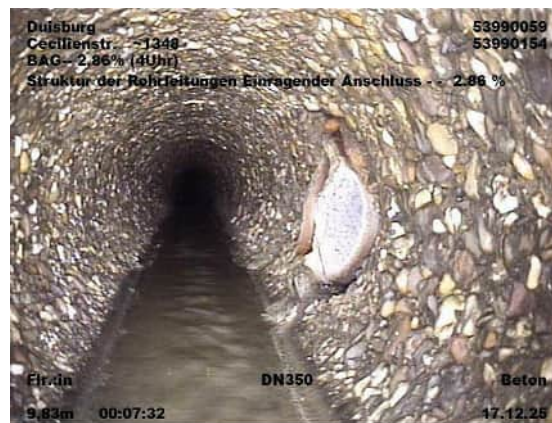
| Stat. | VZ | BN KS KZ | Langtext/Bemerkungen |
|---|---|---|---|
| 9.80 | 00:07:30 Foto | BAG 4 | 2.90 % Einragener Anschluss |

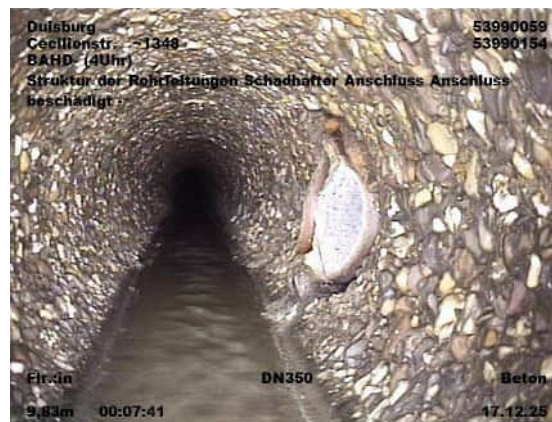
| Stat. | VZ | BN KS KZ | Langtext/Bemerkungen |
|---|---|---|---|
| 9.80 | 00:07:41 Foto | BAHD 4 | Schadhafter Anschluss (beschädigt) |

### Schadhafter Anschluss (beschädigt)

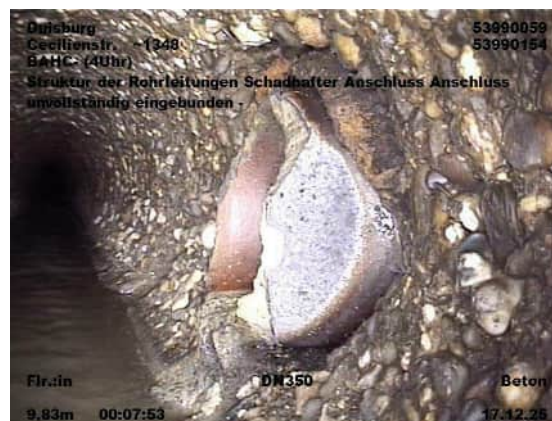
### Schadhafter Anschluss (unvollständig eingebunden)

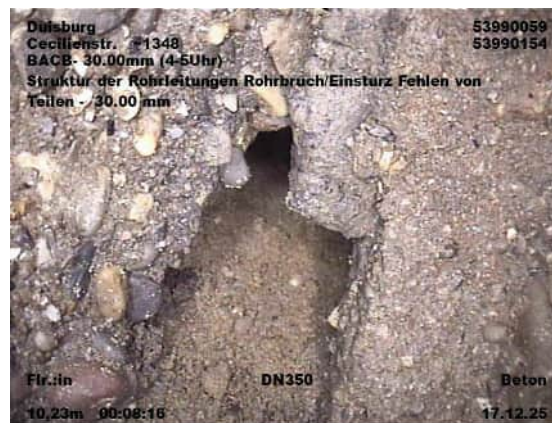
| Stat. | VZ | BN | KS | KZ | Langtext/Bemerkungen |
|---|---|---|---|---|---|
| | 10.20 | 00:08:15 | Foto | BACB 4,5 | 30.00 mm Rohrbruch/Einsturz Fehlen von Teilen |

### Rohrbruch/Einsturz Fehlen von Teilen

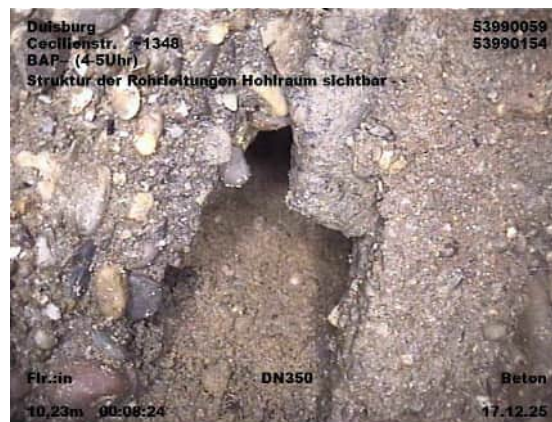
### Hohlraum sichtbar

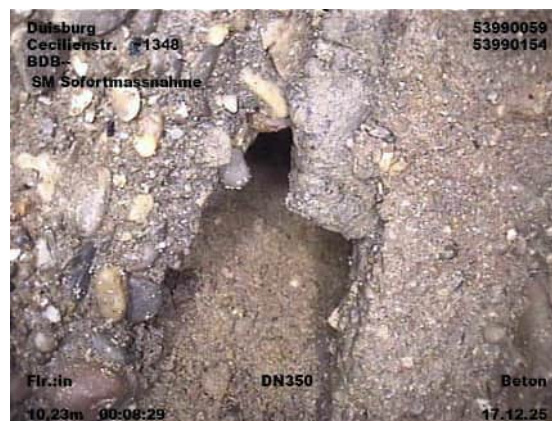
### Allgemeine Anmerkung:

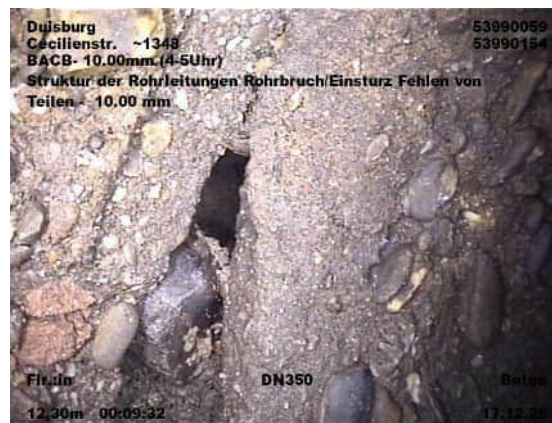
| Stat. | VZ | BN | KS | KZ | Langtext/Bemerkungen |
|---|---|---|---|---|---|
| | 12.30 | 00:09:31 | Foto | BACB 4,5 | 10.00 mm Rohrbruch/Einsturz Fehlen von Teilen |

### Rohrbruch/Einsturz Fehlen von Teilen

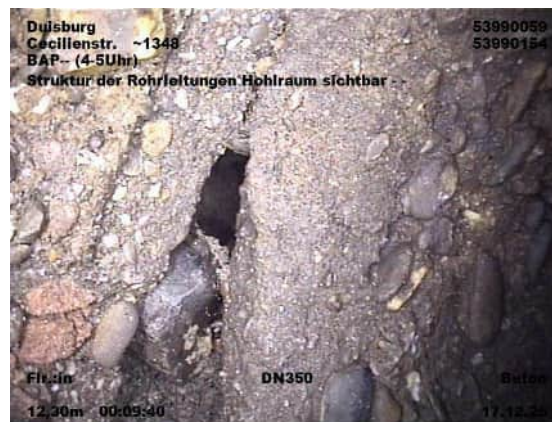
### Hohlraum sichtbar

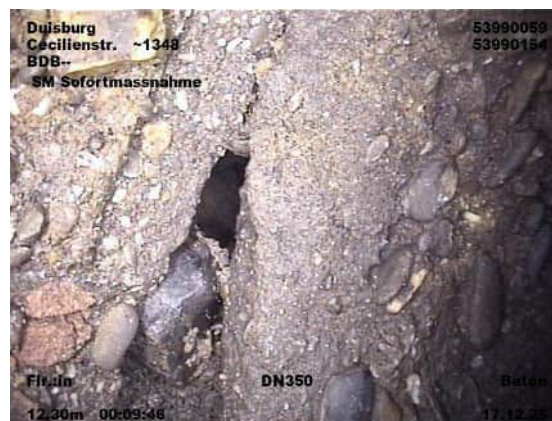
### Allgemeine Anmerkung:

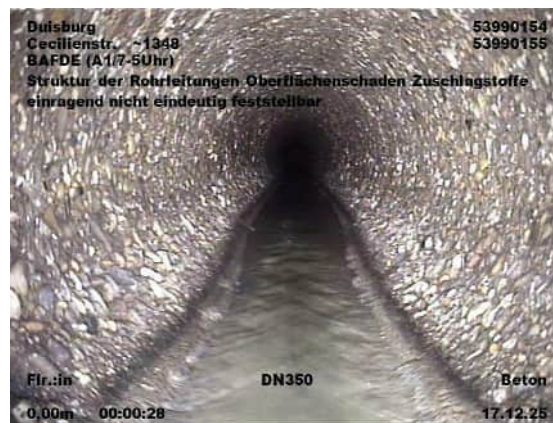
| | Stat. | VZ | BN KS KZ | Langtext/Bemerkungen |
|---|---|---|---|---|
| | 0.00 | 00:00:23 Foto A1 | BAFDE 7,5 | Oberflächenschaden Zuschlagst.einragend nicht eindeutig feststellbar |

### Oberflächenschaden Zuschlagst.einragend nicht eindeutig feststellbar

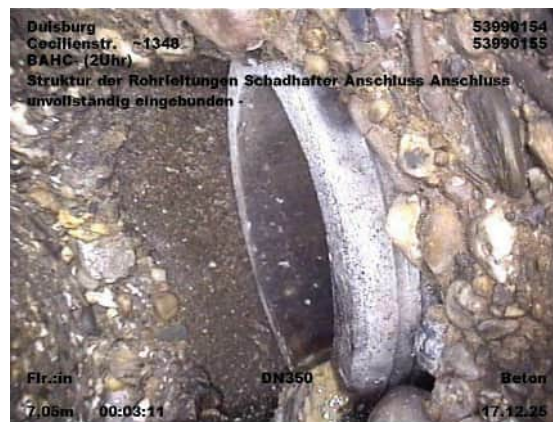
### Schadhafter Anschluss (unvollständig eingebunden)

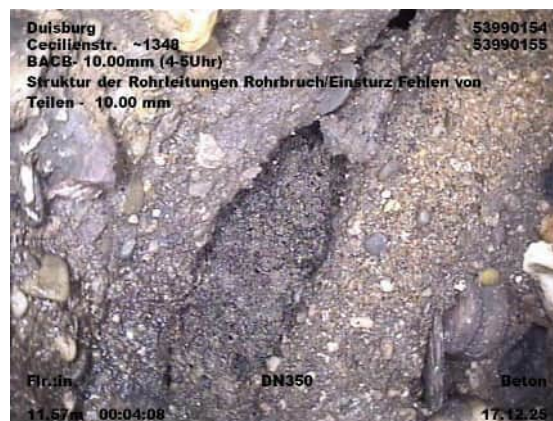
| | Stat. | VZ | BN KS KZ | Langtext/Bemerkungen |
|---|---|---|---|---|
| | 11.60 | 00:04:08 Foto | BACB 4,5 | 10.00 mm Rohrbruch/Einsturz Fehlen von Teilen |

### Rohrbruch/Einsturz Fehlen von Teilen

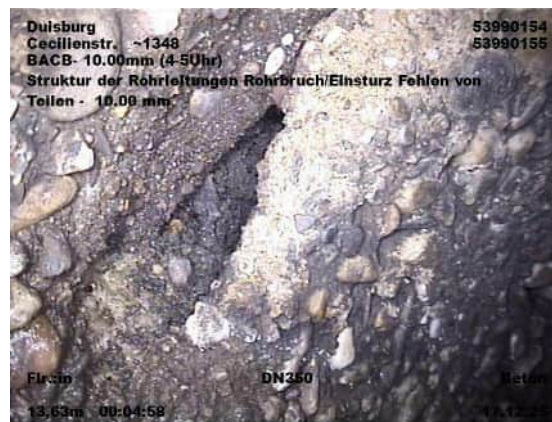
| | Stat. | VZ | BN KS KZ | Langtext/Bemerkungen |
|---|---|---|---|---|
| | 13.60 | 00:04:56 Foto | BACB 4,5 | 10.00 mm Rohrbruch/Einsturz Fehlen von Teilen |

### Rohrbruch/Einsturz Fehlen von Teilen

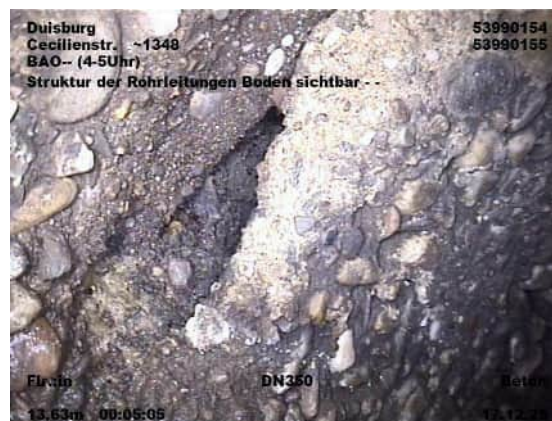
### Boden sichtbar

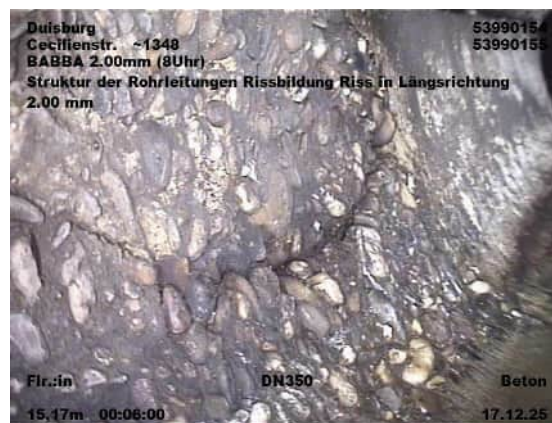
| | Stat. | VZ | BN KS KZ | Langtext/Bemerkungen |
|---|---|---|---|---|
| | 15.20 | 00:05:59 Foto | BABBA 8,0 | 2.00 mm Rissbildung Riss in Längsrichtung |

### Rissbildung Riss in Längsrichtung

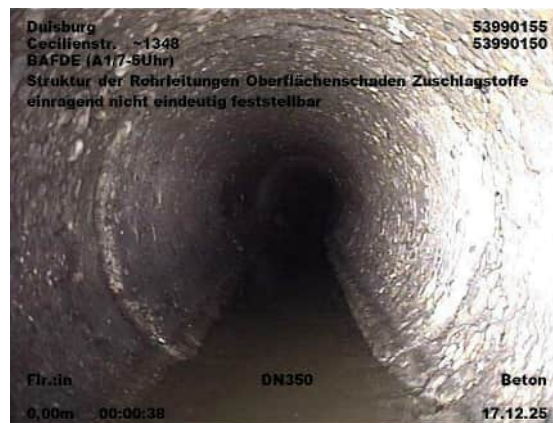
| Stat. | VZ | BN KS KZ | Langtext/Bemerkungen |
|---|---|---|---|
| 0.00 | 00:00:32 Foto A1 | BAFDE 7,5 | Oberflächenschaden Zuschlagst.einragend<br>nicht eindeutig feststellbar |

### Oberflächenschaden Zuschlagst.einragend nicht eindeutig feststellbar

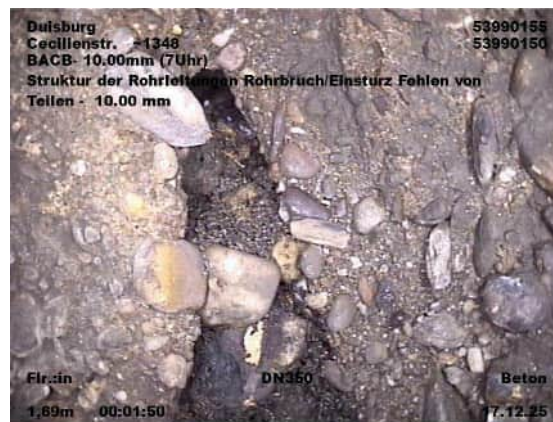
| Stat. | VZ | BN KS KZ | Langtext/Bemerkungen |
|---|---|---|---|
| 1.70 | 00:01:49 Foto | BACB 7,0 | 10.00 mm Rohrbruch/Einsturz Fehlen von<br>Teilen |

### Rohrbruch/Einsturz Fehlen von Teilen

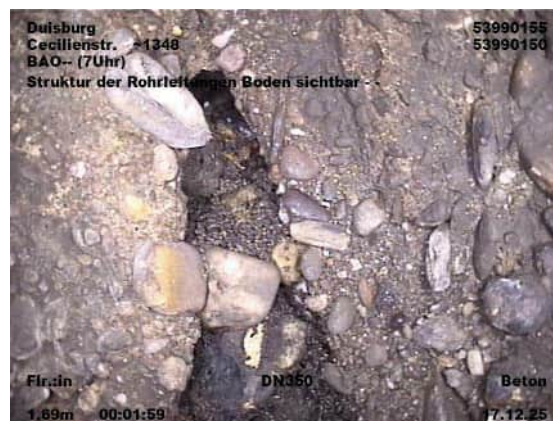
### Boden sichtbar

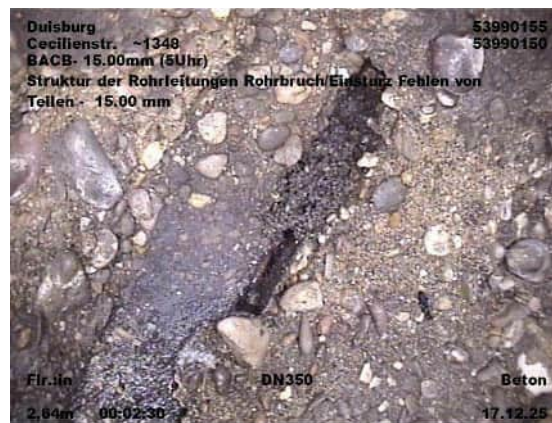
| Stat. | VZ | BN KS KZ | Langtext/Bemerkungen |
|---|---|---|---|
| 2.60 | 00:02:29 Foto | BACB 5,0 | 15.00 mm Rohrbruch/Einsturz Fehlen von<br>Teilen |

## Rohrbruch/Einsturz Fehlen von Teilen

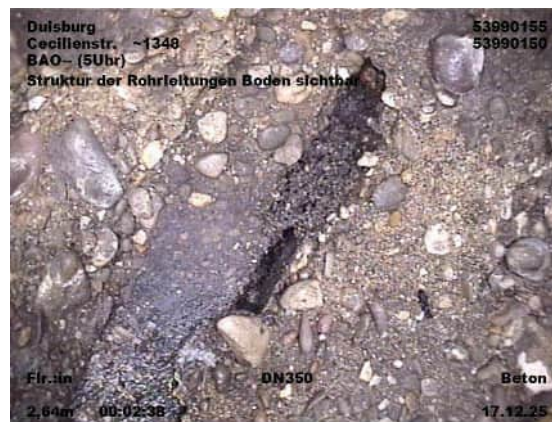
## Boden sichtbar

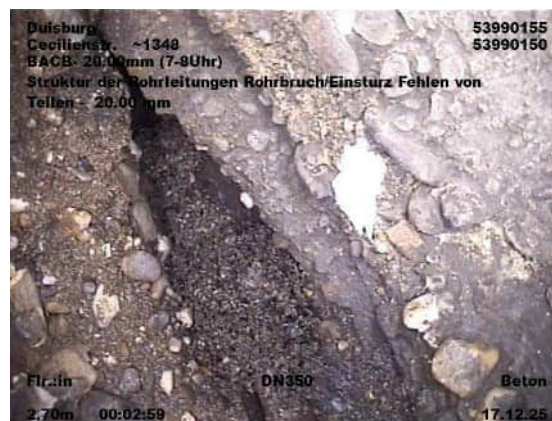
| Stat. | VZ | BN KS KZ | Langtext/Bemerkungen |
|---|---|---|---|
| 2.70 | 00:02:58 Foto | BACB 7,8 | 20.00 mm Rohrbruch/Einsturz Fehlen von<br>Teilen |

## Rohrbruch/Einsturz Fehlen von Teilen

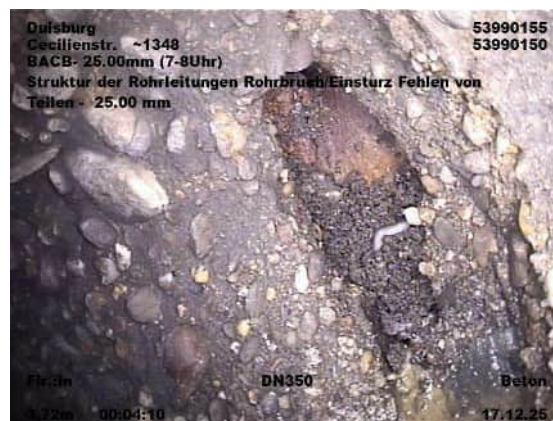
| Stat. | VZ | BN KS KZ | Langtext/Bemerkungen |
|---|---|---|---|
| 3.70 | 00:04:09 Foto | BACB 7,8 | 25.00 mm Rohrbruch/Einsturz Fehlen von<br>Teilen |

#### Rohrbruch/Einsturz Fehlen von Teilen
