## Massenzusammenstellung

## Sanierungsvariante - Haltung

| Straße: | Gneisenastr. ~1599 | Ortsteil: | Freibach-Nord (Ndf-N) |

5\_1599\_Gneisenaustraße\_Ndf-S - REP0091

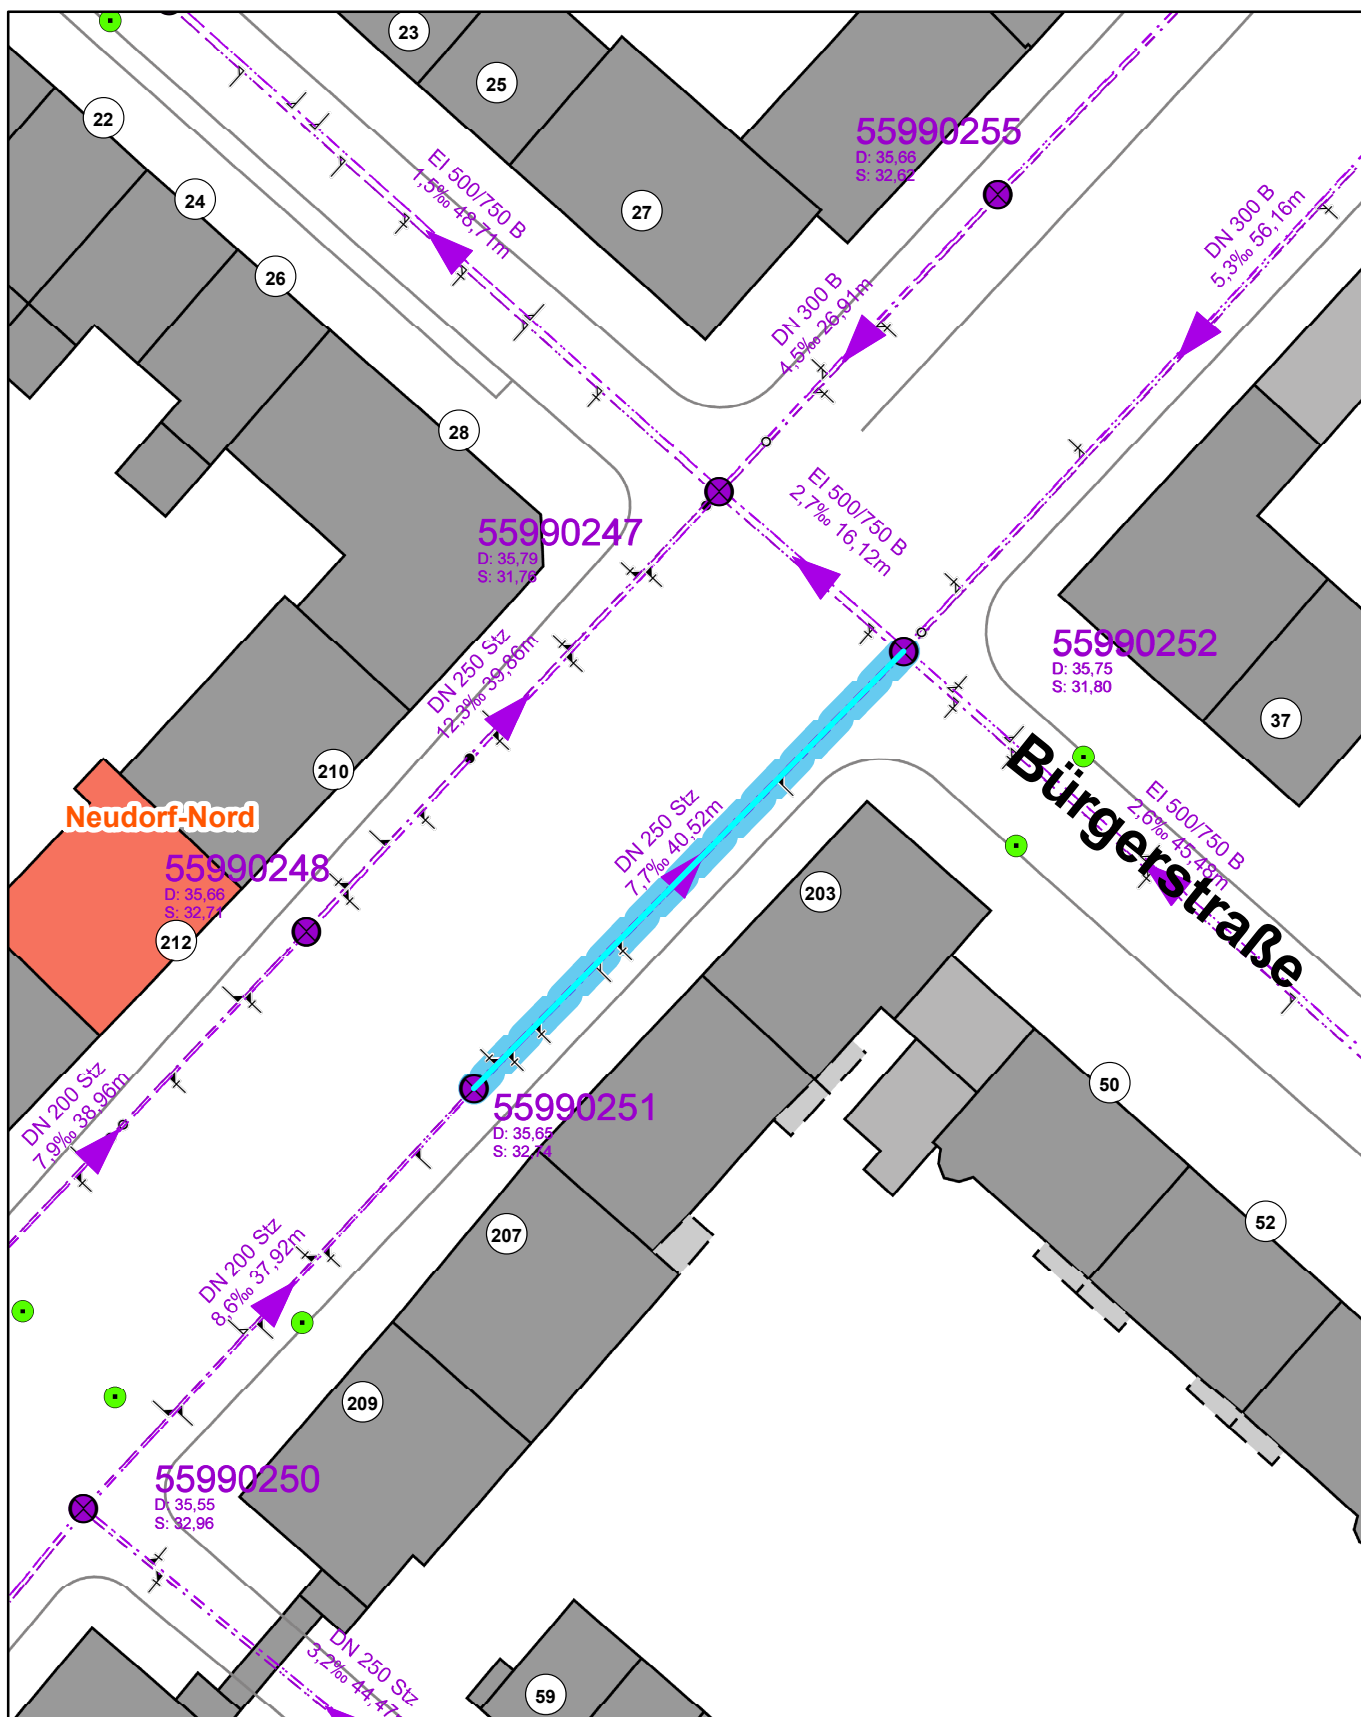
## Haltungsplan zum Auftrag

| Kürzel | Anf Stat | End Stat | Z1 | Z2 | Befundbezeichnung - Langtext | Sanierungstechnik | AbsNr | SAB - Bemerkung |
|---|---|---|---|---|---|---|---|---|
| <b>BAJB 7</b> | <b>22,80</b> | | <b>20</b> | | <b>Verschobene Verbindung radial rechtwinklig zur Rohrleitungssachse</b> | <b>INJ04.02.0010. Riss- und Scherbensanierung DN200 - DN300</b> | <b>1</b> | |

| Sanierungstechniken | | | | | | | Anzahl | Einheit |
|---|--|--|--|--|--|--|---|---|
| INJ04.02.0010. Riss- und Scherbensanierung DN200 - DN300 | | | | | | | 1 | St. |
