## Haltungsgrafik

| Anfangsschacht | 51000137 | Entwässerungssystem | Mischwasser | Inspektionsdatum | 11.02.2019 |
| Straße | Am Schlütershof<br>~1126 | Breite/Höhe | 1200/1200 | | |

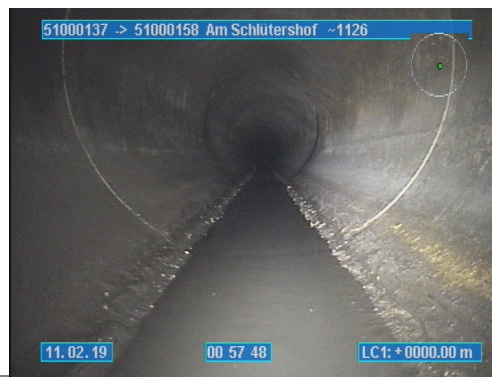
| | Stat. | VZ | BN KS KZ | Langtext/Bemerkungen |
|---|---|---|---|---|
| 0.00 - 6.20 | 00:01:12 | Foto | BAFCE 5,7 | Oberflächenschaden Zuschlagst.sichtbar<br>nicht eindeutig feststellbar |

**Oberflächenschaden Zuschlagst.sichtbar nicht eindeutig feststellbar**

Kürzel BAFCE 05-07  
Station 0.00 - 6.20 m

| Beurteilung | DWA | IK |
|---|---|---|
| Dichtheit | 5 | |
| Standssicherheit | 3 | |
| Betriebssicherheit | 4 | |

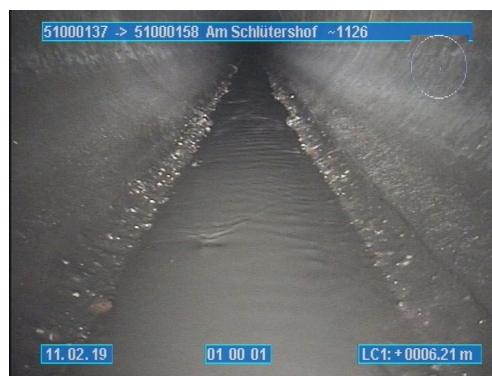
| | Stat. | VZ | BN KS KZ | Langtext/Bemerkungen |
|---|---|---|---|---|
| 6.20 - 24.70 | 00:03:25 | Foto | BAFDE 5,7 | Oberflächenschaden Zuschlagst.einragend<br>nicht eindeutig feststellbar |

**Oberflächenschaden Zuschlagst.einragend nicht eindeutig feststellbar**

Kürzel BAFDE 05-07  
Station 6.20 - 24.70 m

| Beurteilung | DWA | IK |
|---|---|---|
| Dichtheit | 5 | |
| Standssicherheit | 2 | |
| Betriebssicherheit | 4 | |

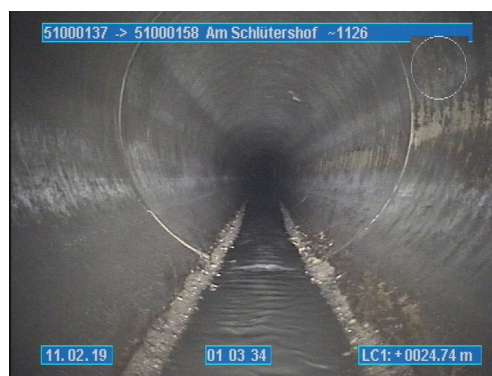
| | Stat. | VZ | BN KS KZ | Langtext/Bemerkungen |
|---|---|---|---|---|
| 24.70 - 52.20 | 00:06:59 | Foto | BAFEE 5,7 | Oberflächenschaden Zuschlagst.fehlen<br>nicht eindeutig feststellbar |

**Oberflächenschaden Zuschlagst.fehlen nicht eindeutig feststellbar**

Kürzel BAFEE 05-07  
Station 24.70 - 52.20 m

| Beurteilung | DWA | IK |
|---|---|---|
| Dichtheit | 5 | |
| Standssicherheit | 1 | |
| Betriebssicherheit | 4 | |

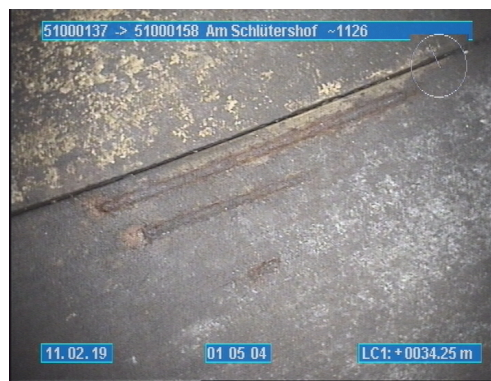
| | Stat. | VZ | BN KS KZ | Langtext/Bemerkungen |
|---|---|---|---|---|
| 34.20 | 00:08:29 | Foto | BAFFE 10,11 | Oberflächenschaden Bewehrung sichtbar<br>nicht eindeutig feststellbar |

**Oberflächenschaden Bewehrung sichtbar nicht eindeutig feststellbar  
(An einer Verbindung)**

Kürzel BAFHE 10-11  
Station 34.20 m

| Beurteilung | DWA | IK |
|---|---|---|
| Dichtheit | 5 | |
| Standsicherheit | 3 | |
| Betriebssicherheit | 4 | |

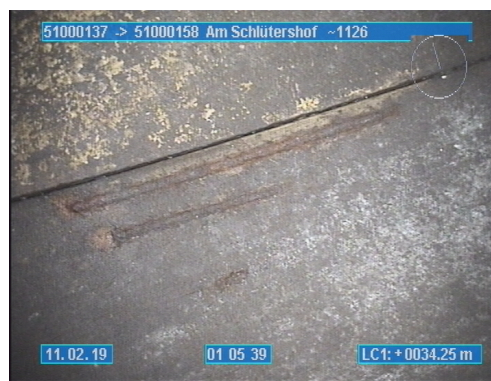
| | Stat. | VZ | BN KS KZ | Langtext/Bemerkungen |
|---|---|---|---|---|
| 34.20 | 00:09:04 | Foto | BAFHE 10,11 | Oberflächenschaden Bewehrung korrod.<br>nicht eindeutig feststellbar |

**Oberflächenschaden Bewehrung korrod. nicht eindeutig feststellbar  
(An einer Verbindung)**

Kürzel BAFHE 10-11  
Station 34.20 m

| Beurteilung | DWA | IK |
|---|---|---|
| Dichtheit | 5 | |
| Standsicherheit | 1 | |
| Betriebssicherheit | 4 | |

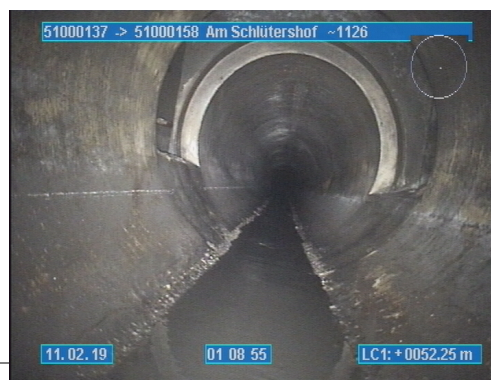
**Rohrende**

Kürzel BCEXP  
Station 52.20 m

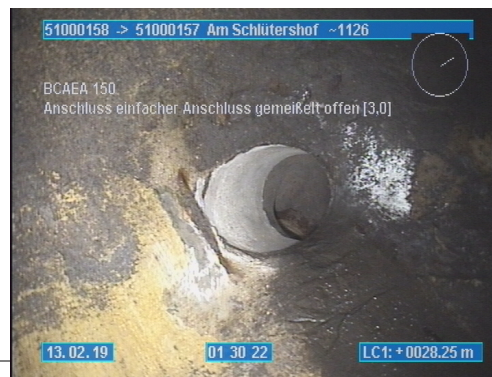
| | Stat. | VZ | BN KS KZ | Langtext/Bemerkungen |
|---|---|---|---|---|
| | 28.20 | 00:03:47 Foto | BAHC 3 | Schadhafter Anschluss (unvollständig<br>eingebunden) |

**Schadhafter Anschluss (unvollständig eingebunden)**

Kürzel BAHC 03  
 Station 28.20 m  
 Foto 989545  
 Videoband 2019\02\SK519013\_5195.mp4  
 Videozähler 00:03:47

| Beurteilung | DWA | IK |
|---|---|---|
| Dichtheit | 2 | |
| Standsicherheit | 5 | |
| Betriebssicherheit | 5 | |

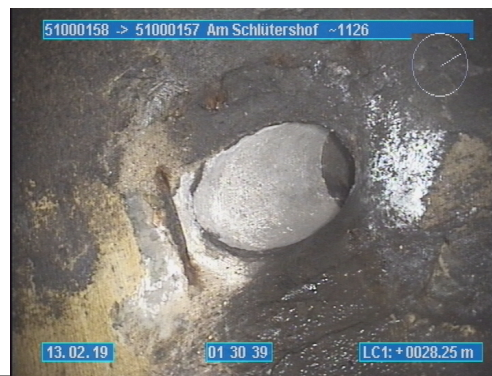
| | Stat. | VZ | BN KS KZ | Langtext/Bemerkungen |
|---|---|---|---|---|
| | 28.20 | 00:04:03 Foto | BAFFE 3 | Oberflächenschaden Bewehrung sichtbar<br>nicht eindeutig feststellbar |

**Oberflächenschaden Bewehrung sichtbar nicht eindeutig feststellbar**

Kürzel BAFFE 03  
 Station 28.20 m  
 Foto 989546  
 Videoband 2019\02\SK519013\_5195.mp4  
 Videozähler 00:04:03

| Beurteilung | DWA | IK |
|---|---|---|
| Dichtheit | 5 | |
| Standsicherheit | 3 | |
| Betriebssicherheit | 4 | |

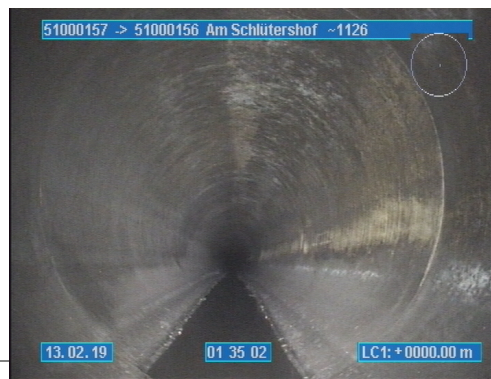
**Allgemeines Foto**

Kürzel BDA 12-12  
Station 0.00 m

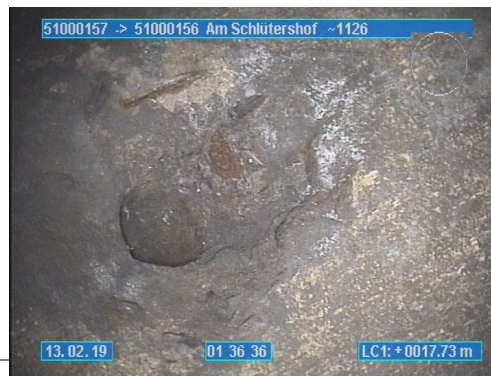
**Schadhafter Anschluss (unvollständig eingebunden)**

Kürzel BAHC 10  
Station 17.70 m

Dichtheit 2  
Standssicherheit 5  
Betriebssicherheit 5
