## Haltungsbericht

H0026053  
 Anfangsschacht 54940176  
 Endschacht 54940177  
 Kanalart Freispiegelkanal  
 Entw.-verfahren Mischwasser  
 Straße Am Dickerhorst ~1067  
 Ortsteil Buchholz [Buchhz]  
 Kanalnummer 46.41.05.00  
 Haltungsnummer 10  
 Netznummer Netz4000 Huckingen

## Zustandsbewertung

DWA M149-3  
 ZK Dichtheit 2  
 ZK Standsicherheit 1  
 ZK Betriebssicherheit 3  
 Beurteilungsklasse 1  
 Berechnungsnummer DWA13\_2025

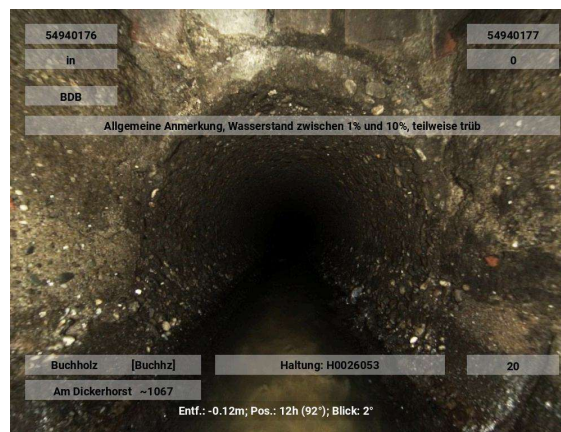
Kürzel BAFEE 04-05  
Station 0.20 m A3

| .Stationierung<br>[m] | | | Z<br>K<br>D | I<br>K<br>D | Z<br>K<br>S | I<br>K<br>S | Z<br>K<br>B | I<br>K<br>B | Befund | | | | Video-<br>zähler<br>Foto |
|---|---|---|---|---|---|---|---|---|---|---|---|---|---|
| 0,2 | A3 | - | 5 | | 1 | | 4 | | BAFEE 04-05 | | | Oberflächenschaden<br>Zuschlagst.fehlen nicht eindeutig feststellbar | 00:00:50<br><a href="#">Foto</a> |

**Oberflächenschaden Zuschlagst. fehlen nicht eindeutig feststellbar**

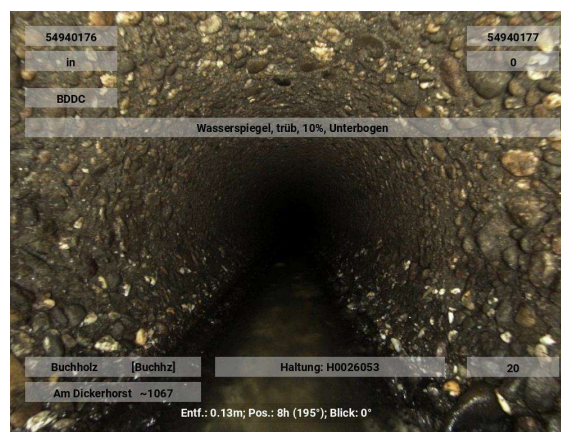
Kürzel BAFEE 04-05  
Station 0.90 m B3

| .Stationierung<br>[m] | | | Z<br>K<br>D | I<br>K<br>D | Z<br>K<br>S | I<br>K<br>S | Z<br>K<br>B | I<br>K<br>B | Befund | | | | Video-<br>zähler<br>Foto |
|---|---|---|---|---|---|---|---|---|---|---|---|---|---|
| 0,9 | B3 | - | | | | | | | BAFEE 04-05 | | | Oberflächenschaden<br>Zuschlagst.fehlen nicht eindeutig feststellbar | 00:01:10<br><a href="#">Foto</a> |

**Oberflächenschaden Zuschlagst.fehlen nicht eindeutig feststellbar**

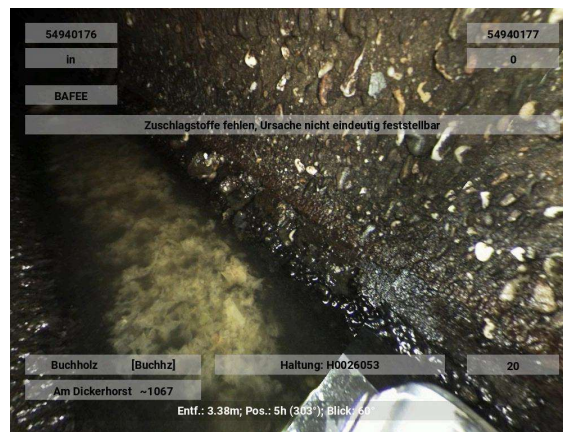
Kürzel BAFEE 04-05  
Station 4.00 m B4

| 4,0 | B4 | - | | | | | BAFEE 04-05 | | | Oberflächenschaden<br>Zuschlagst.fehlen nicht eindeutig<br>feststellbar | 00:01:50<br><a href="#">Foto</a> |

**Oberflächenschaden Zuschlagst.fehlen nicht eindeutig feststellbar**

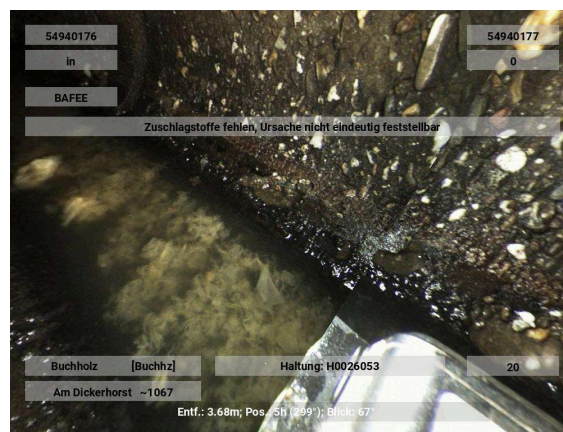
Kürzel BAFEE 05-07  
Station 4.10 m A5

| 4,1 | A5 | - | 5 | | 1 | 4 | BAFEE 05-07 | | | Oberflächenschaden<br>Zuschlagst.fehlen nicht eindeutig<br>feststellbar | 00:02:00<br><a href="#">Foto</a> |

**Oberflächenschaden Zuschlagst.fehlen nicht eindeutig feststellbar**

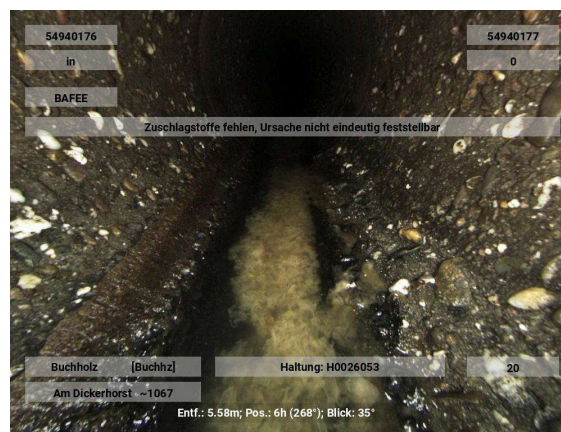
Kürzel BAFEE 05-06  
Station 6.10 m A6

| 6,1 | A6 | - | 5 | | 1 | 4 | BAFEE 05-06 | | | Oberflächenschaden<br>Zuschlagst.fehlen nicht eindeutig<br>feststellbar | 00:02:20<br><a href="#">Foto</a> |

**Oberflächenschaden Zuschlagst.fehlen nicht eindeutig feststellbar**

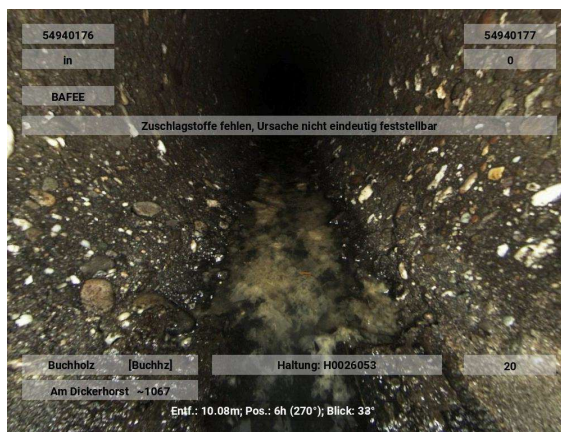
Kürzel BAFEE 05-07  
Station 13.00 m B8

| 13,0 | B8 | - | | | | | BAFEE 05-07 | | | Oberflächenschaden<br>Zuschlagst.fehlen nicht eindeutig<br>feststellbar | 00:03:40<br><a href="#">Foto</a> |

**Oberflächenschaden Zuschlagst.fehlen nicht eindeutig feststellbar**

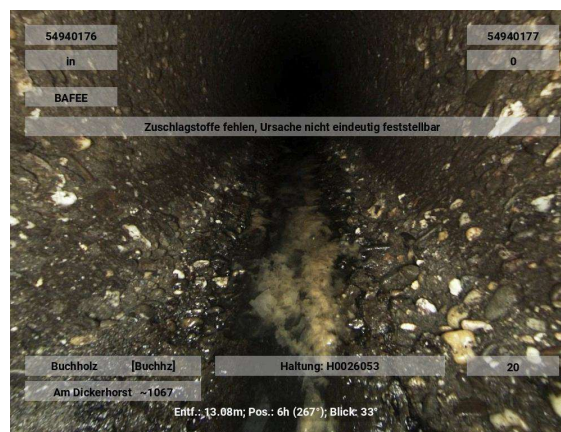
Kürzel BAFEE 05-07  
Station 14.00 m B9

| 14,0 | B9 | - | | | | | BAFEE 05-07 | | | Oberflächenschaden<br>Zuschlagst.fehlen nicht eindeutig<br>feststellbar | 00:04:10<br><a href="#">Foto</a> |

**Oberflächenschaden Zuschlagst.fehlen nicht eindeutig feststellbar**

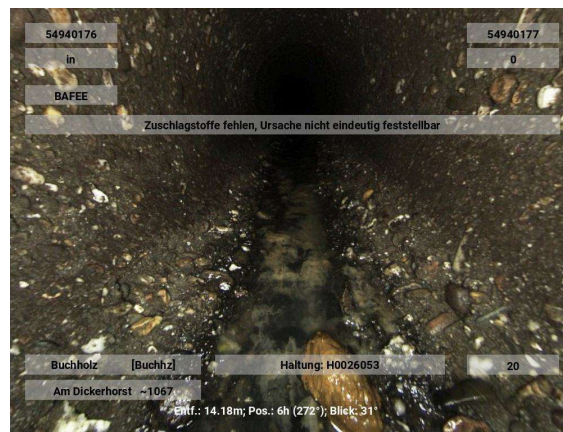
Kürzel BAFEE 05-07  
Station 16.00 m B10

| 16,0 | B10 | - | | | | | BAFEE 05-07 | | | Oberflächenschaden<br>Zuschlagst.fehlen nicht eindeutig<br>feststellbar | 00:04:30<br><a href="#">Foto</a> |

**Oberflächenschaden Zuschlagst.fehlen nicht eindeutig feststellbar**

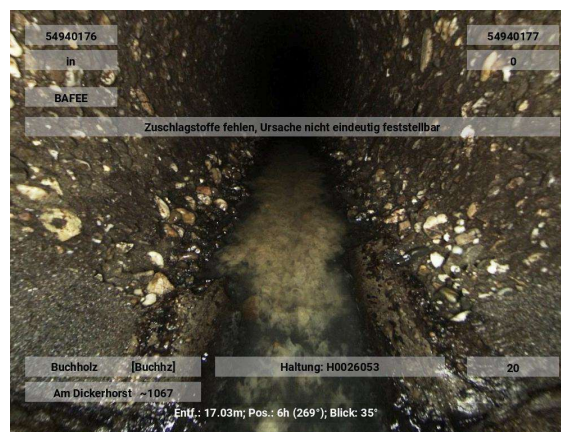
Kürzel BAFEE 05-08  
Station 17.60 m B12

| 17,6 | B12 | - | | | | | BAFEE 05-08 | | | | Oberflächenschaden<br>Zuschlagst.fehlen nicht eindeutig<br>feststellbar | 00:05:10<br><a href="#">Foto</a> |

**Oberflächenschaden Zuschlagst.fehlen nicht eindeutig feststellbar**

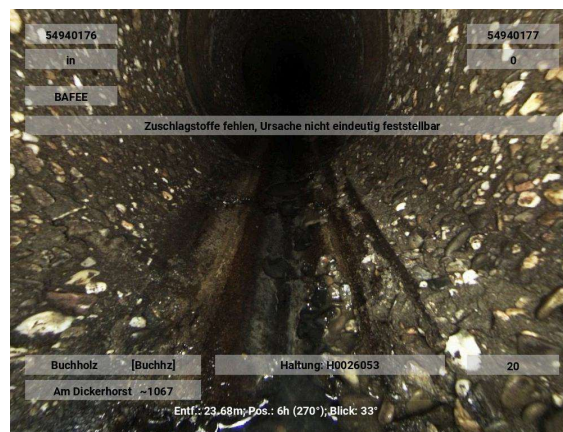
Kürzel BAFEE 04-07  
Station 24.30 m A15

| 24,3 | A15 | - | 5 | | 1 | 4 | BAFEE 04-07 | | | | Oberflächenschaden<br>Zuschlagst.fehlen nicht eindeutig<br>feststellbar | 00:07:30<br><a href="#">Foto</a> |

**Oberflächenschaden Zuschlagst. fehlen nicht eindeutig feststellbar**

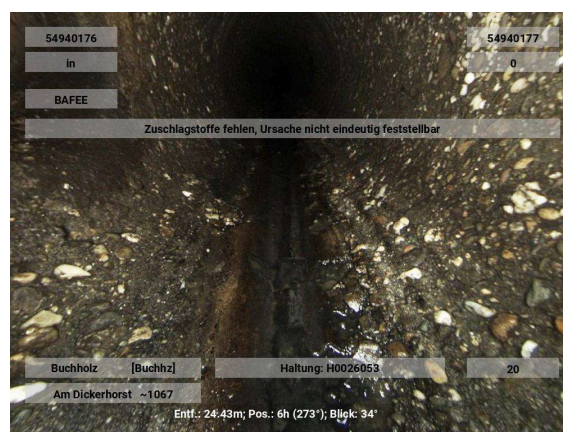
Kürzel BAFEE 05-08  
Station 25.20 m A16

| 25,2 | A16 | - | 5 | | 1 | 4 | BAFEE 05-08 | | | | Oberflächenschaden<br>Zuschlagst.fehlen nicht eindeutig<br>feststellbar | 00:08:00<br><a href="#">Foto</a> |

**Oberflächenschaden Zuschlagst.fehlen nicht eindeutig feststellbar**

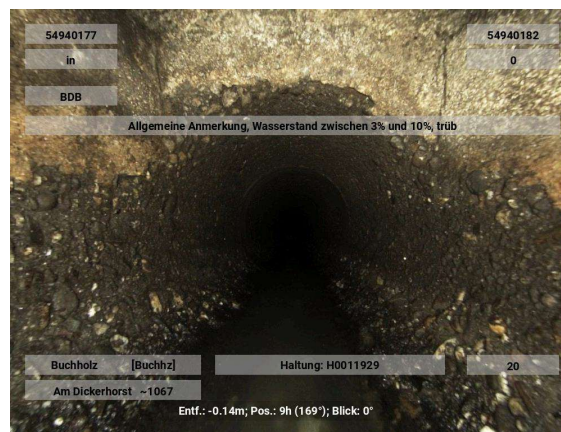
Kürzel BAFDE 07-05  
Station 0.00 m A1

**Oberflächenschaden Zuschlagst.einragend nicht eindeutig feststellbar**

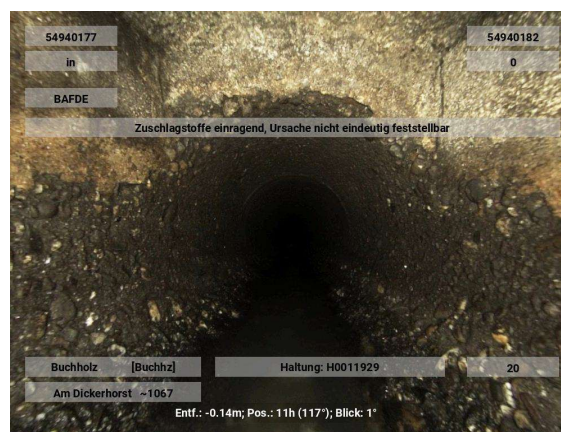
Kürzel BAFEE 04-05  
Station 0.70 m

**Oberflächenschaden Zuschlagst.fehlen nicht eindeutig feststellbar**

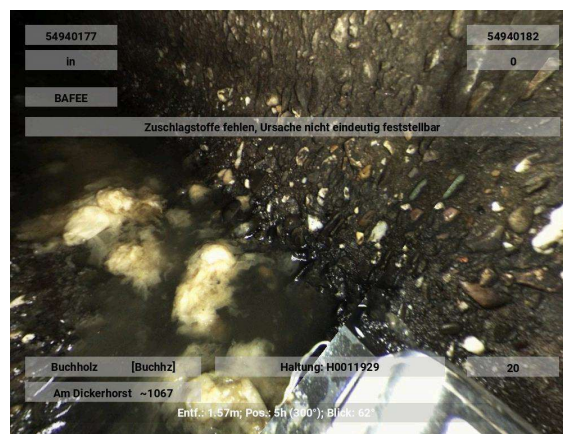
Kürzel BAFEE 07  
Station 1.70 m

**Oberflächenschaden Zuschlagst.fehlen nicht eindeutig feststellbar**

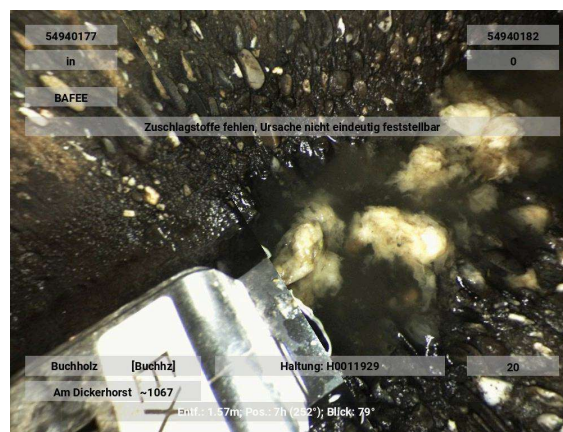
Kürzel BAFEE 07  
Station 1.80 m

**Oberflächenschaden Zuschlagst.fehlen nicht eindeutig feststellbar**

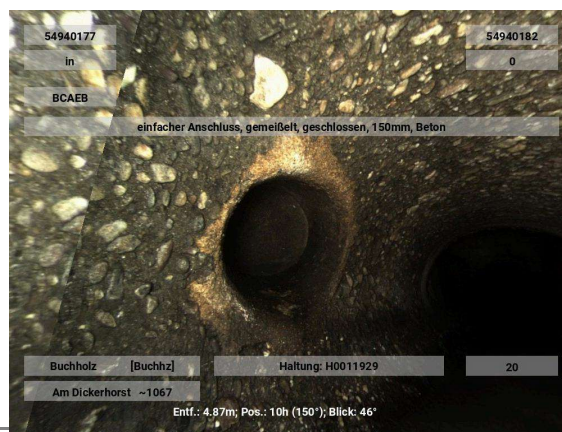
Kürzel BAFEE 07-08  
Station 5.00 m

**Oberflächenschaden Zuschlagst. fehlen nicht eindeutig feststellbar**

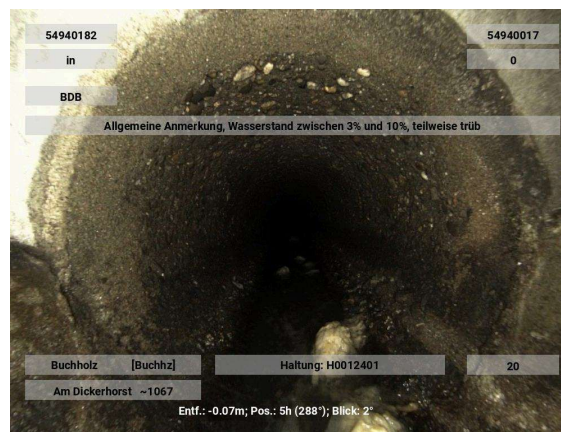
Kürzel BAFDE 08-04  
Station 0.10 m A1

**Oberflächenschaden Zuschlagst.einragend nicht eindeutig feststellbar**

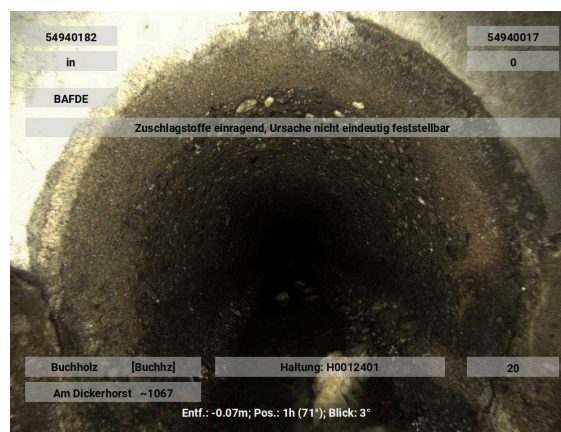
Kürzel BAFEE 04-08  
Station 0.10 m A2

**Oberflächenschaden Zuschlagst.fehlen nicht eindeutig feststellbar**

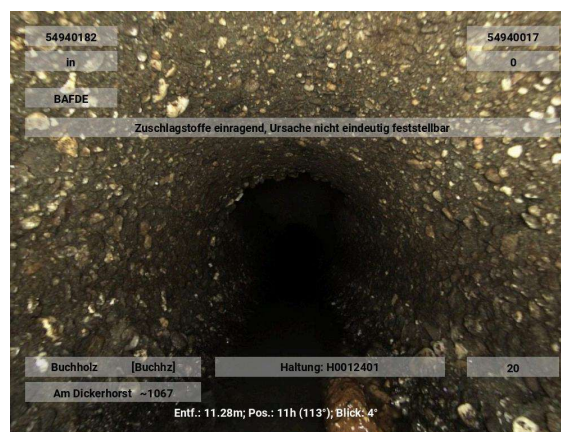
Kürzel BAFEE 04-08  
Station 11.70 m B2

### Oberflächenschaden Zuschlagst.fehlen nicht eindeutig feststellbar

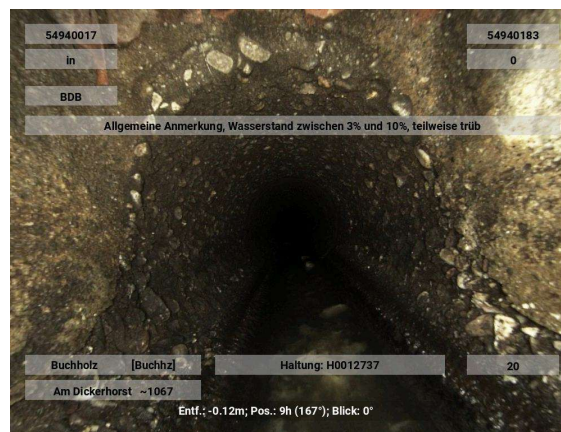
Kürzel BAFDE 06-05  
Station 0.00 m A1

**Oberflächenschaden Zuschlagst.einragend nicht eindeutig feststellbar**

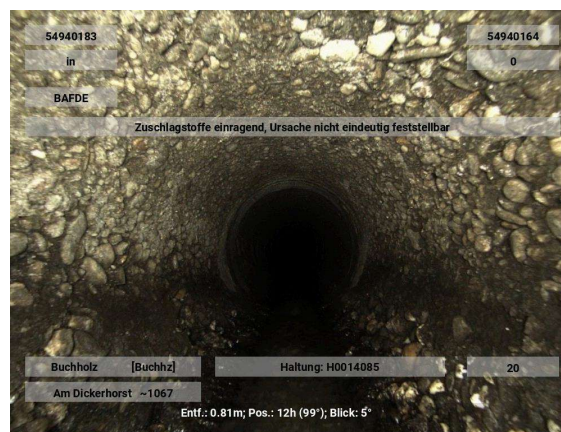
Kürzel BAFDE 12-12  
Station 1.30 m A3

**Oberflächenschaden Zuschlagst.einragend nicht eindeutig feststellbar**

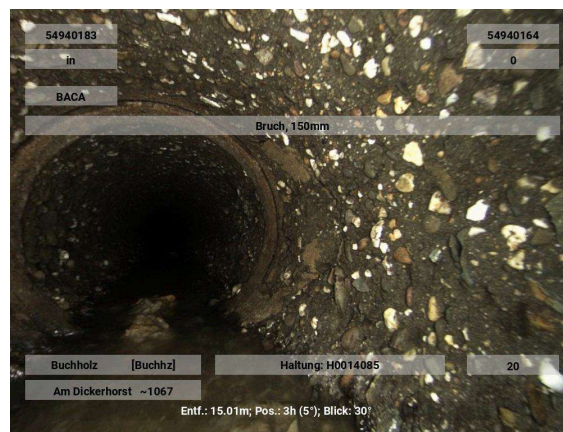
Kürzel BAFEE 08-09  
Station 17.10 m

**Oberflächenschaden Zuschlagst. fehlen nicht eindeutig feststellbar**

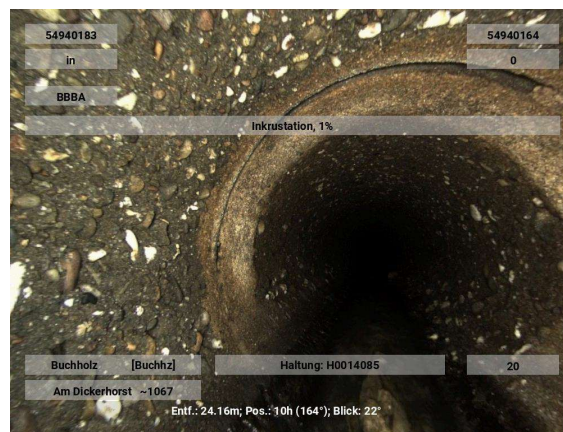
Kürzel BAFEE 05-07  
Station 24.60 m

**Oberflächenschaden Zuschlagst. fehlen nicht eindeutig feststellbar**

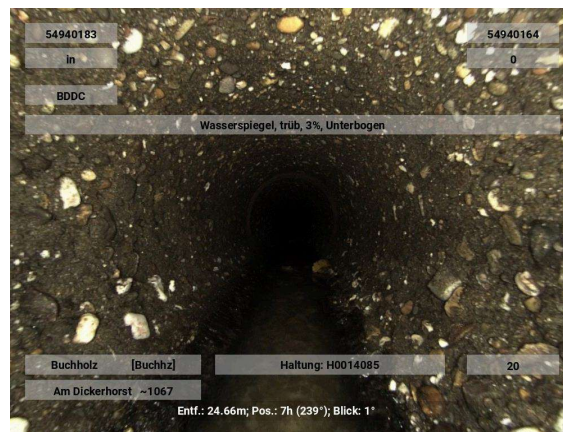
Kürzel BAFEE 04-05  
Station 26.10 m

**Oberflächenschaden Zuschlagst.fehlen nicht eindeutig  
feststellbar**

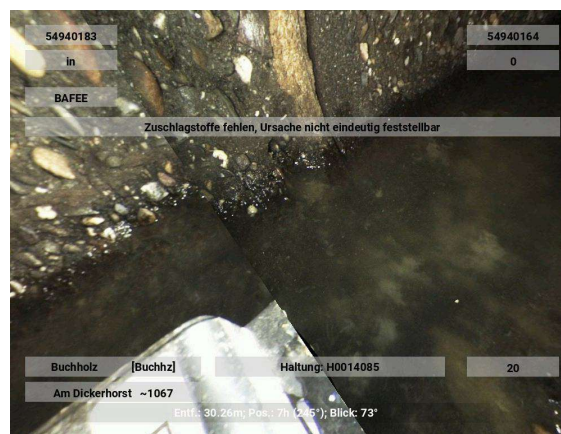
Kürzel BAFEE 04-05  
Station 30.40 m

**Oberflächenschaden Zuschlagst.fehlen nicht eindeutig feststellbar**

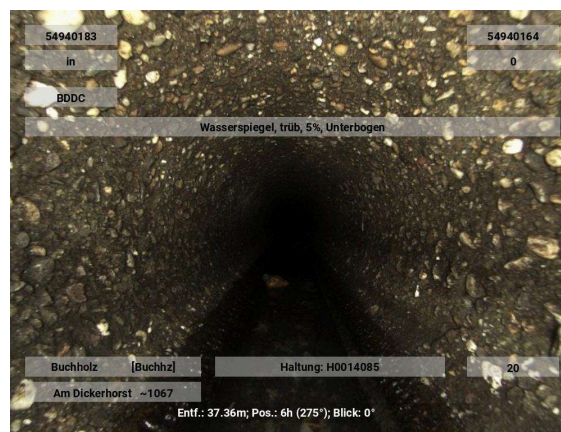
Kürzel BAFEE 04-07  
Station 39.30 m

**Oberflächenschaden Zuschlagst.fehlen nicht eindeutig  
feststellbar**

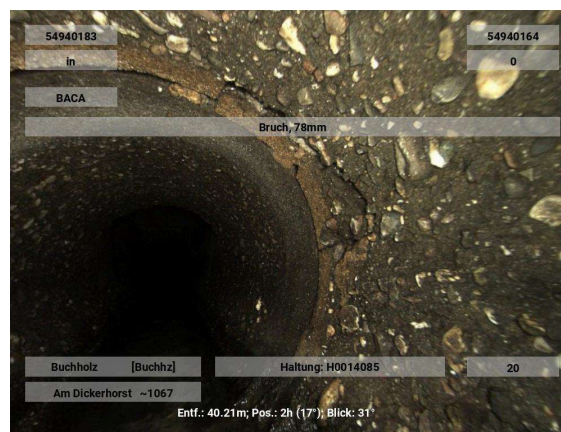
Kürzel BAFEE 04-05  
Station 40.30 m

**Oberflächenschaden Zuschlagst. fehlen nicht eindeutig  
feststellbar**

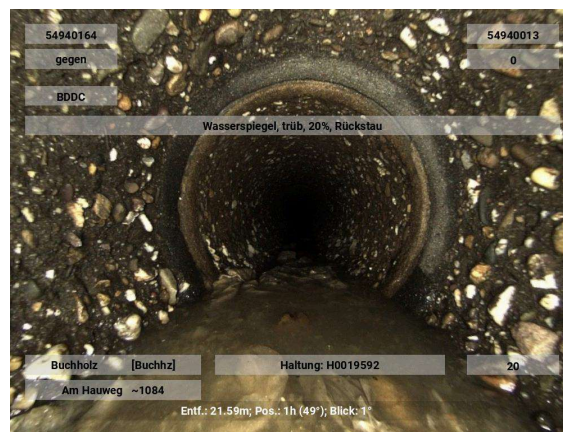
**Oberflächenschaden Zuschlagst. fehlen nicht eindeutig feststellbar**

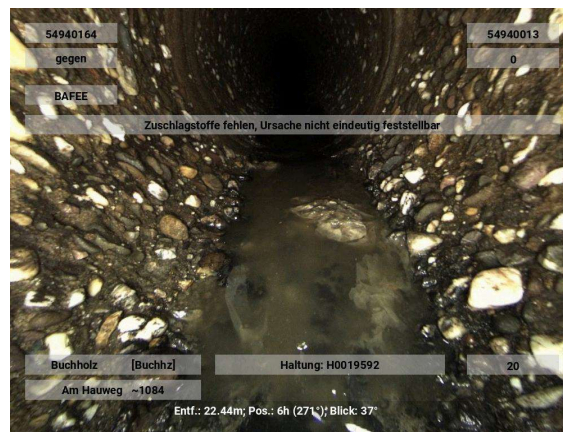
**Oberflächenschaden Zuschlagst.fehlen nicht eindeutig feststellbar**

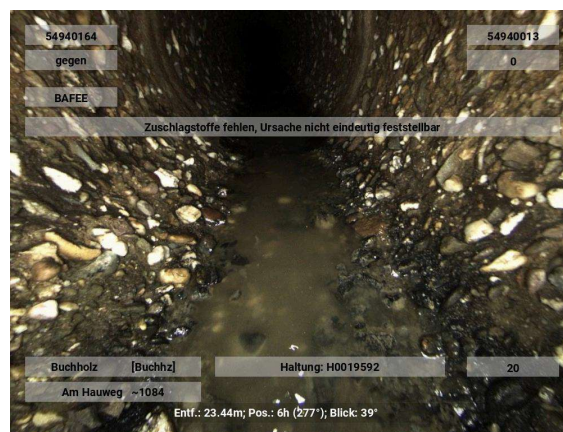
**Oberflächenschaden Zuschlagst.fehlen nicht eindeutig feststellbar**

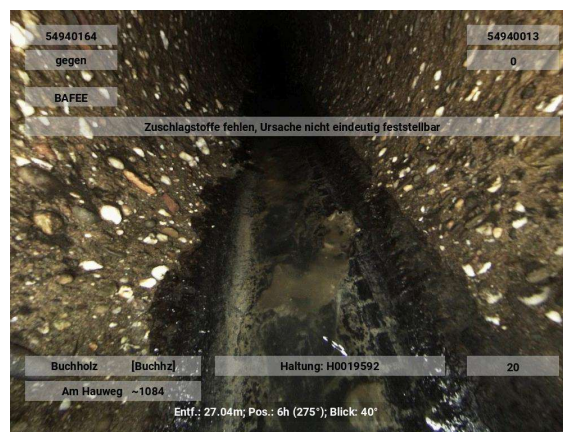
**Oberflächenschaden Zuschlagst.fehlen nicht eindeutig feststellbar**

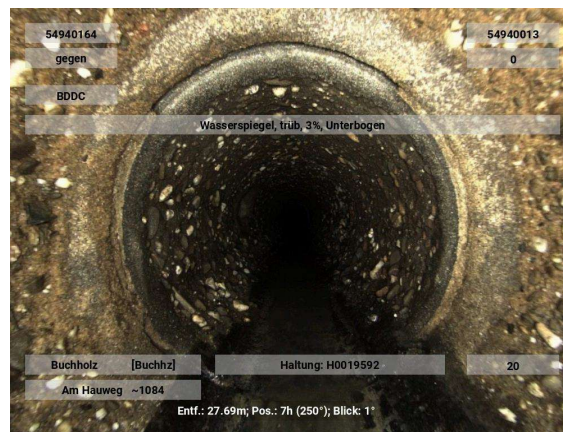
**Oberflächenschaden Zuschlagst. fehlen nicht eindeutig feststellbar**

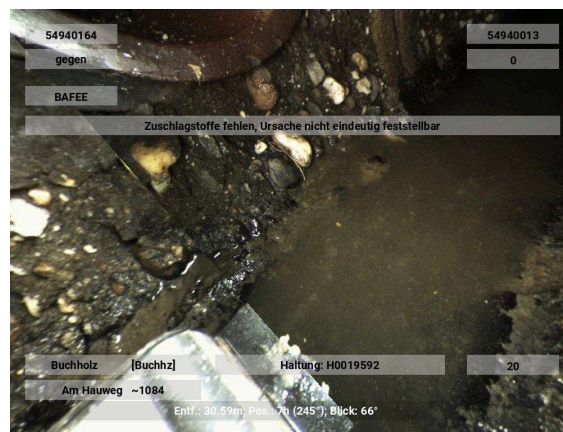
**Oberflächenschaden Zuschlagst. fehlen nicht eindeutig feststellbar**

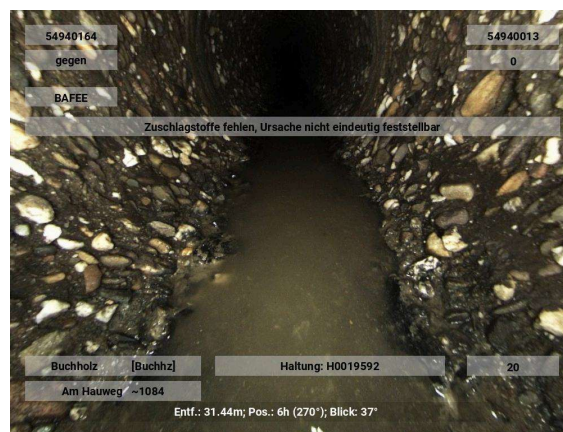
**Oberflächenschaden Zuschlagst.fehlen nicht eindeutig  
feststellbar**

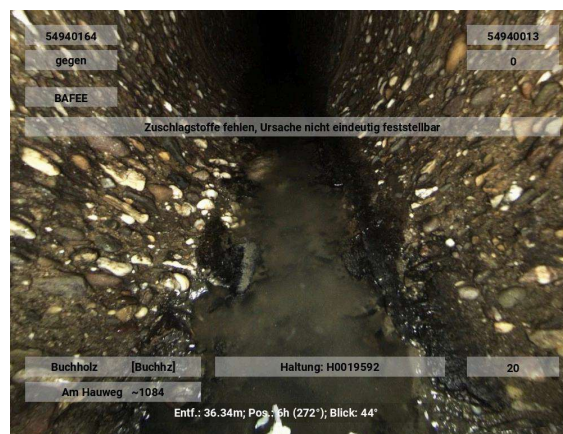
**Oberflächenschaden Zuschlagst.einragend nicht eindeutig feststellbar**

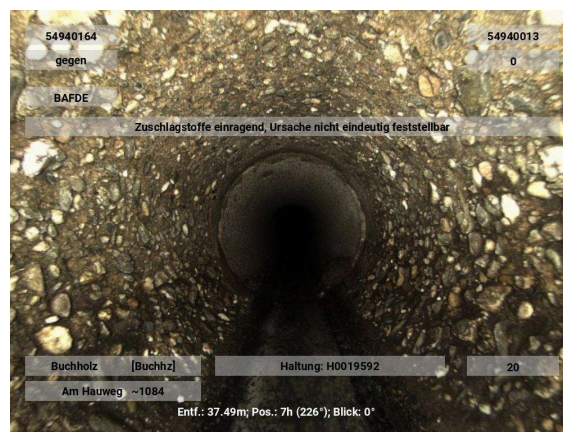
**Oberflächenschaden Zuschlagst.sichtbar nicht eindeutig feststellbar**

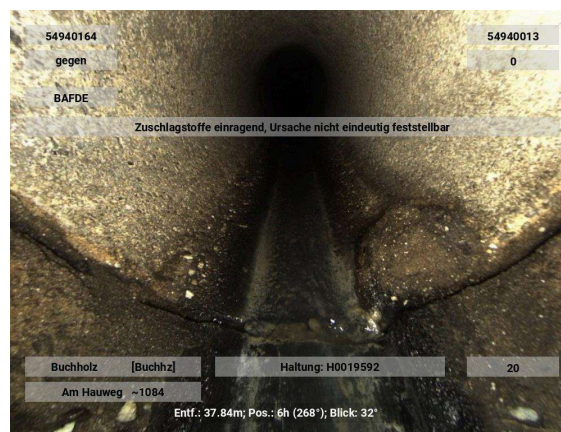
**Oberflächenschaden Zuschlagst.einragend nicht eindeutig feststellbar**

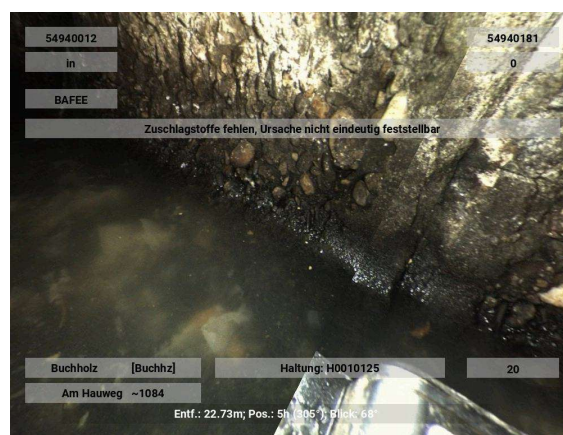
**Oberflächenschaden Abplatzung nicht eindeutig feststellbar****(An einer Verbindung)**
