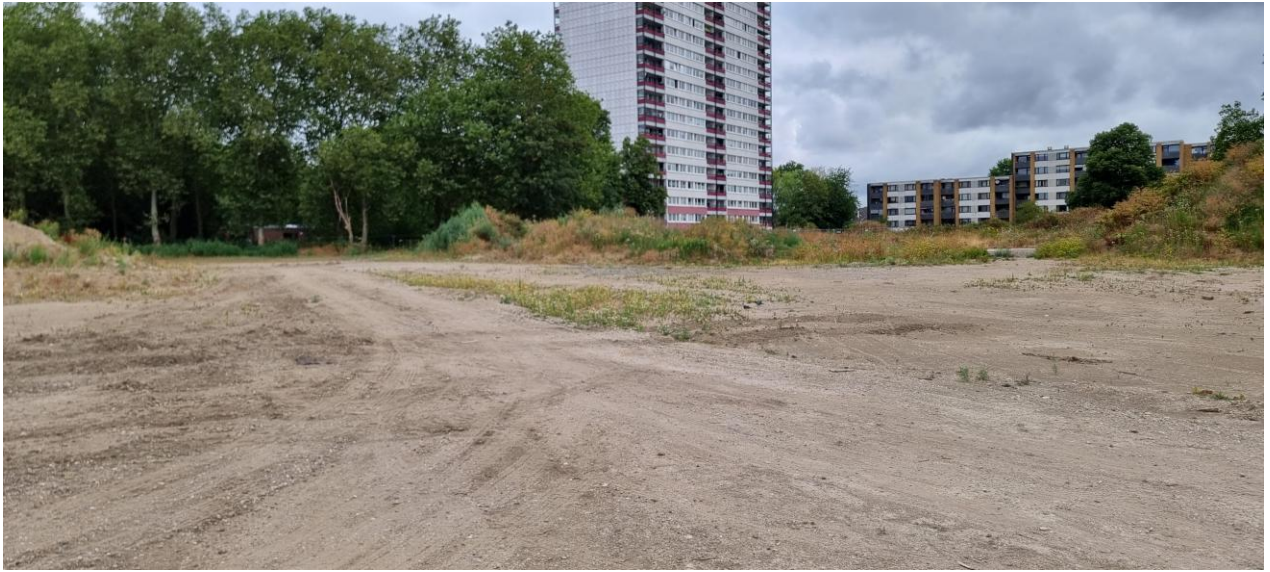
Abb. 1: Blick von der Baustellenauffahrt nach Norden frontal auf Miete 3; rechts Miete 4, links die Kante von Miete 2. Bewachsene Bodenhaufwerke.

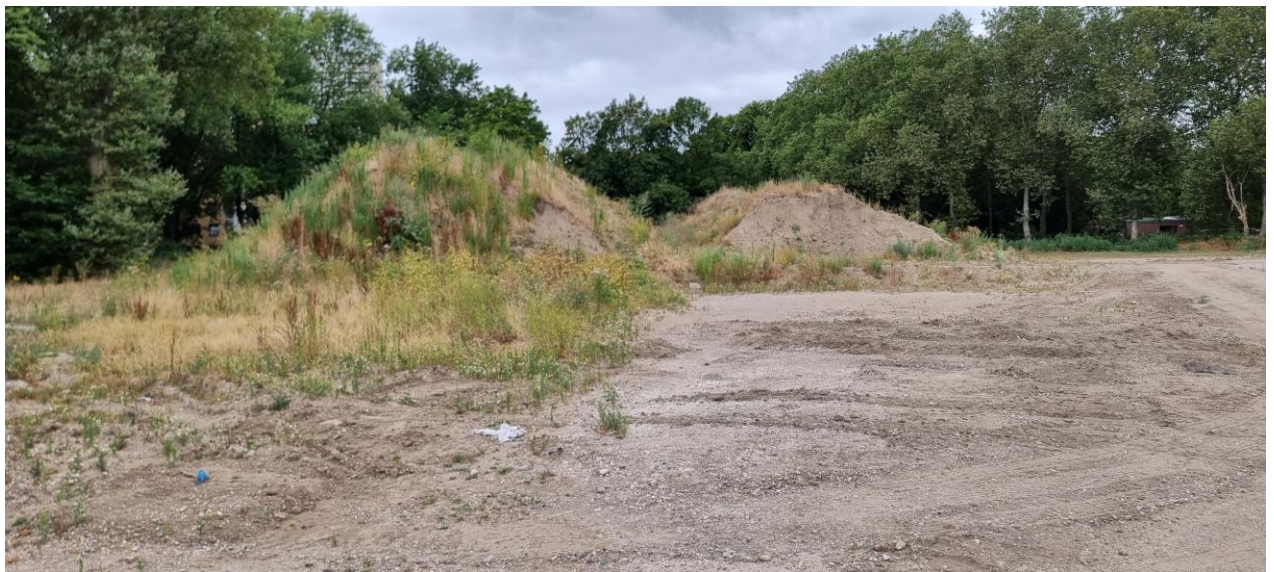
Abb. 2: Blick von der Baustellenauffahrt nach Westen auf Miete 1 im Vordergrund und Miete 2 im Hintergrund.

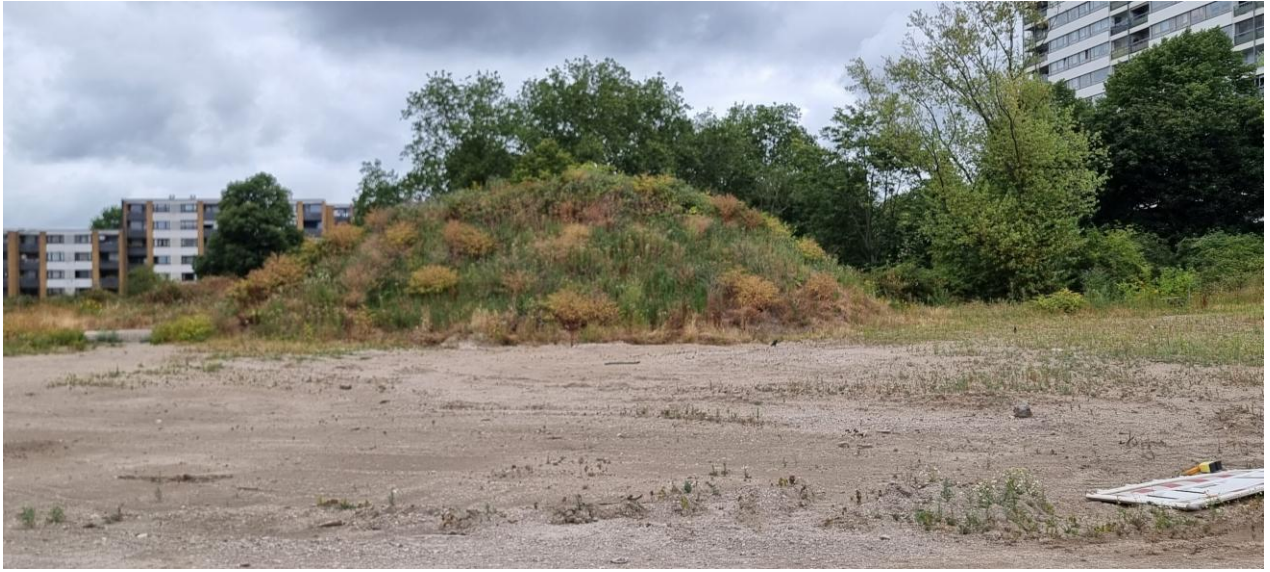
Abb. 3: Bodenhaufwerk Miete 4, stark bewachsen.

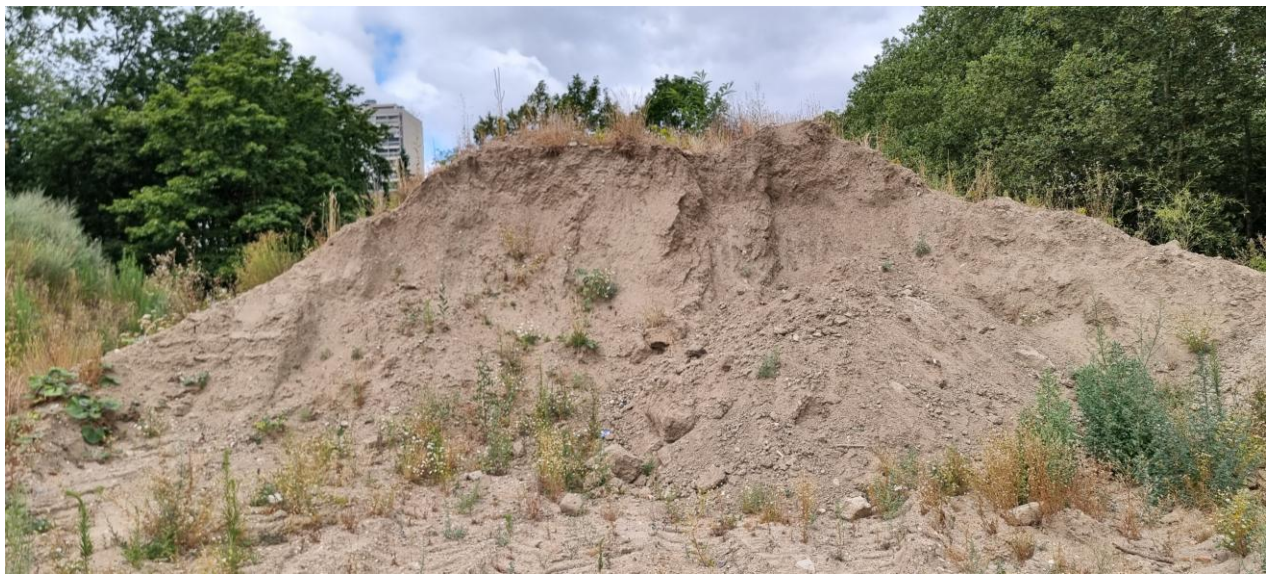
Abb. 4: Miete 2, Ostseite; bereits teilweise Materialabtrag erfolgt, die Flanken sind stark bewachsen.

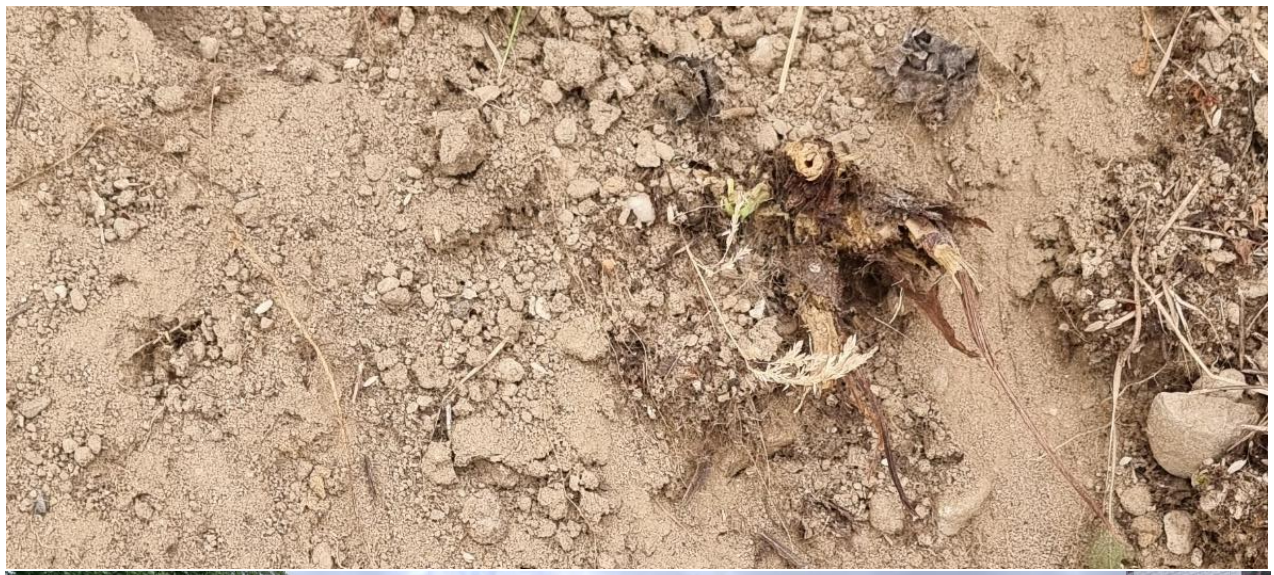
Abb. 5: Miete 6 mit Wurzeleinwuchs im Haufwerk.

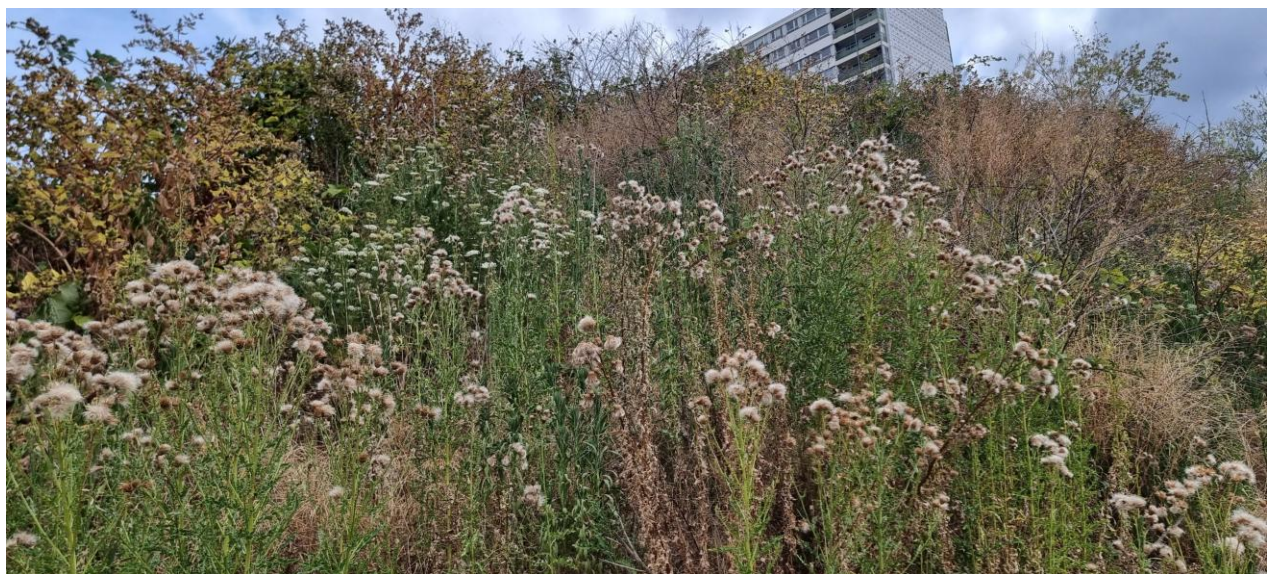
Abb. 6: Nahansicht der Miete 4 mit starkem Bewuchs.

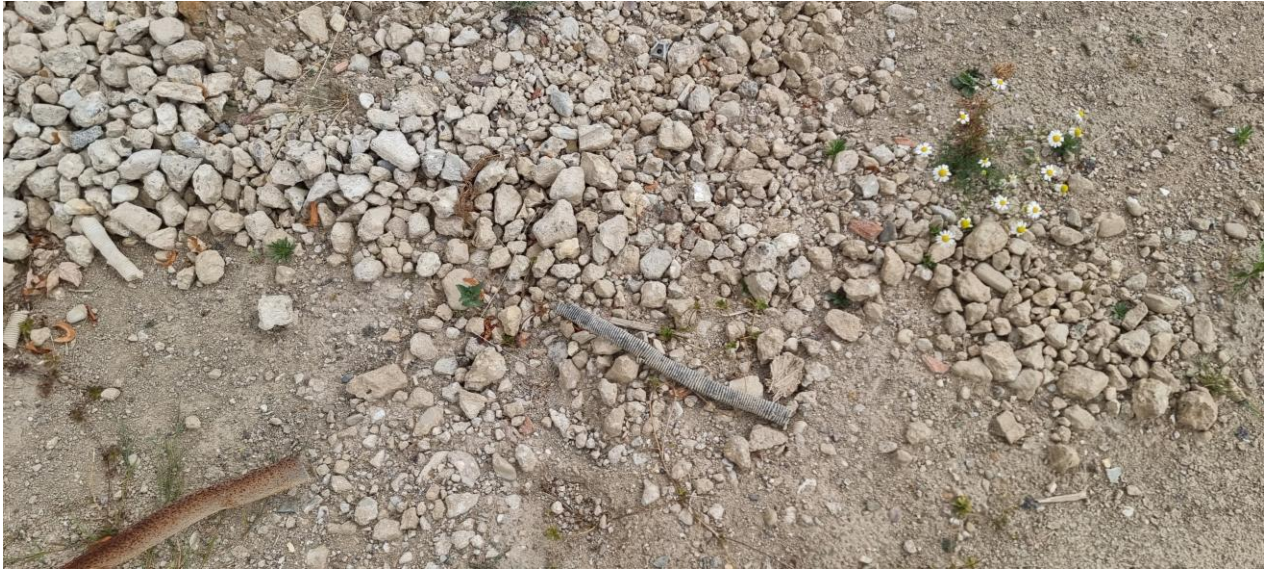
Abb. 7: Fremdmaterial vor den Haufwerken, u. a. Bewehrungsseisen und Kunststoffteile.

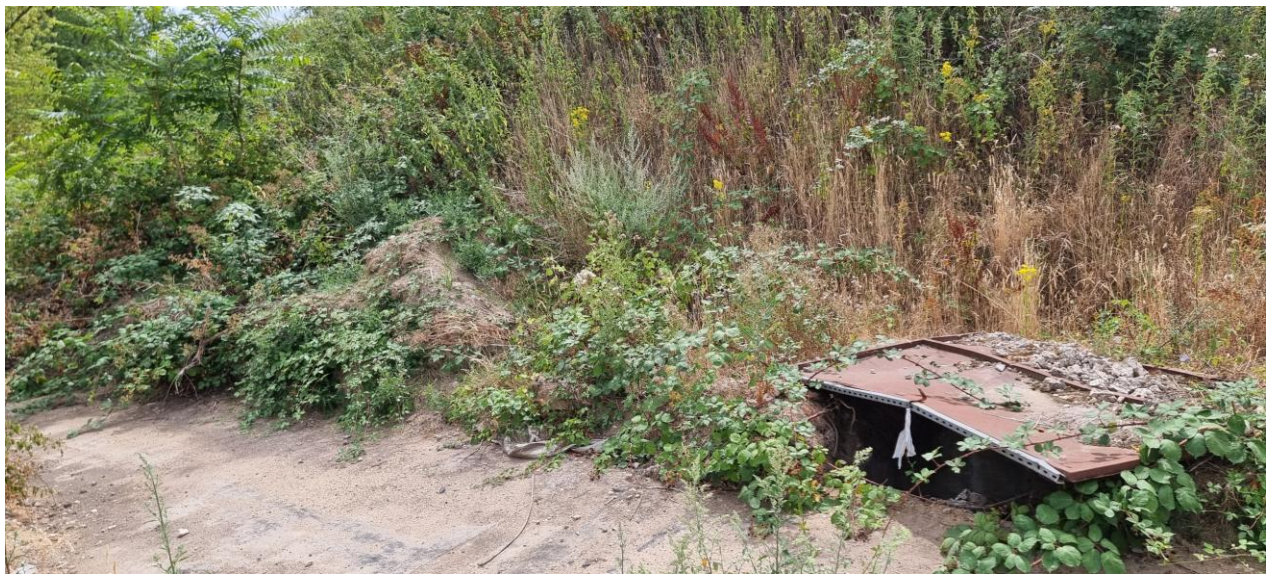
Abb. 8: Halboffener Schacht unmittelbar an der Nordseite von Miete 4.
