# Haltungsgrafik: H0027503

| <b>Straße</b> | :Hamborner Str. (A-Hamb) ~1676 | <b>Baujahr</b> | :1937 |

| <b>Haltungs Nr.</b> | :H0027503 | <b>Nach Schacht:</b> | 53040337 |

| <b>Untersuch.Grund</b> | :TVU Sanierungsplanung | | |

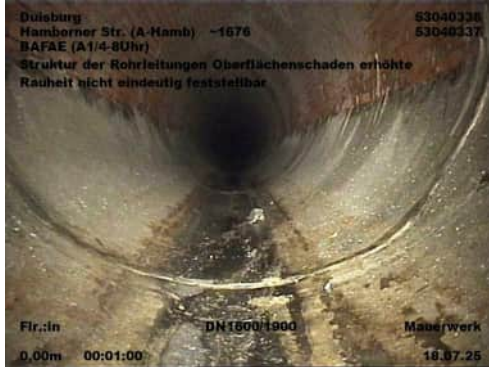
BE663505.038 0,00m

BAFAE : Oberflächenschaden erhöhte Rauheit nicht eindeutig feststellbar [4-8Uhr]

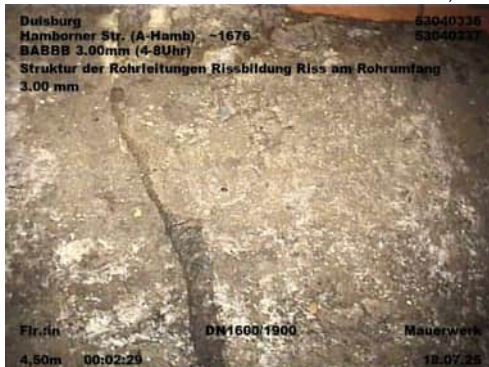
BE663505.040 4,50m

BABBB : Rissbildung Riss am Rohrfumfang [4-8Uhr] 3.00 mm

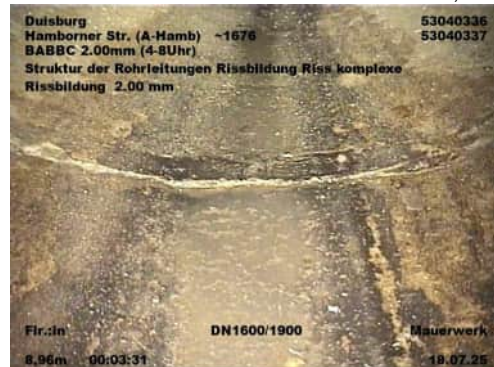
BE663505.041 8,96m

BABBC : Rissbildung Riss komplexe Rissbildung [4-8Uhr] 2.00 mm

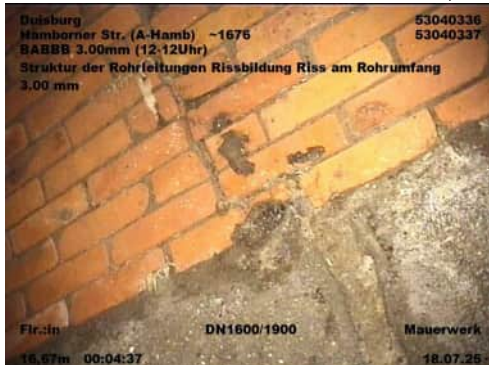
BE663505.042 16,67m

BABBB : Rissbildung Riss am Rohrfumfang [12-12Uhr] 3.00 mm

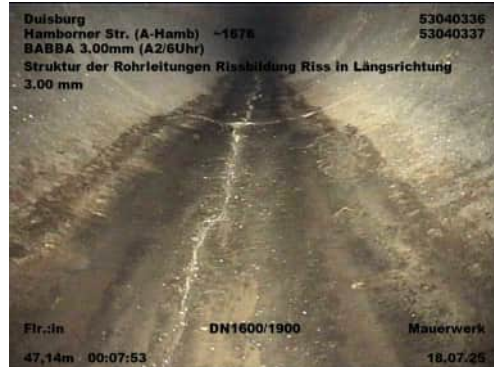
BE663505.044 47,14m

BABBA : Rissbildung Riss in Längsrichtung [6Uhr]  
3.00 mm

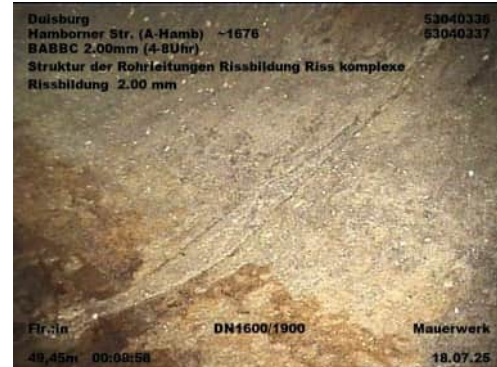
BE663505.045 49,45m

BABBC : Rissbildung Riss komplexe Rissbildung  
[4-8Uhr] 2.00 mm

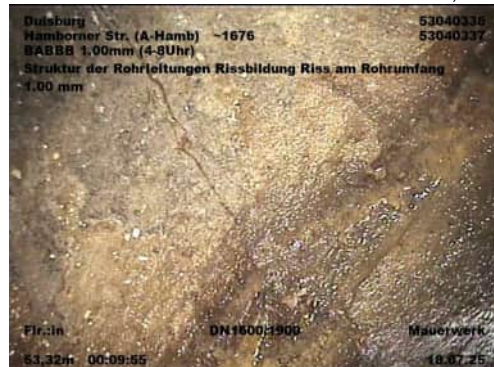
BE663505.046 53,32m

BABBB : Rissbildung Riss am Rohrfumfang  
[4-8Uhr] 1.00 mm

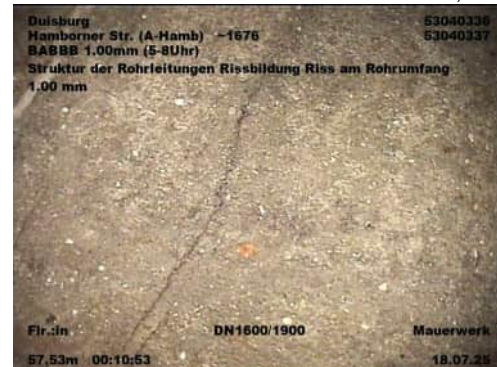
BE663505.047 57,53m

BABBB : Rissbildung Riss am Rohrfumfang  
[5-8Uhr] 1.00 mm

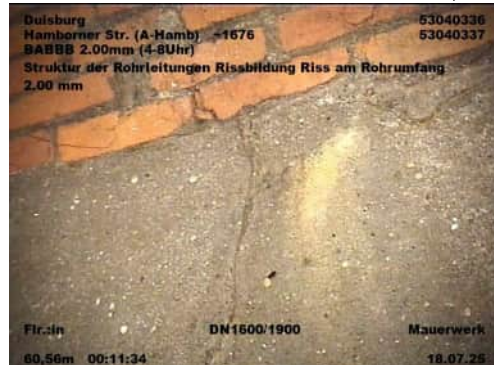
BE663505.048 60,56m

BABBB : Rissbildung Riss am Rohrfumfang  
[4-8Uhr] 2.00 mm

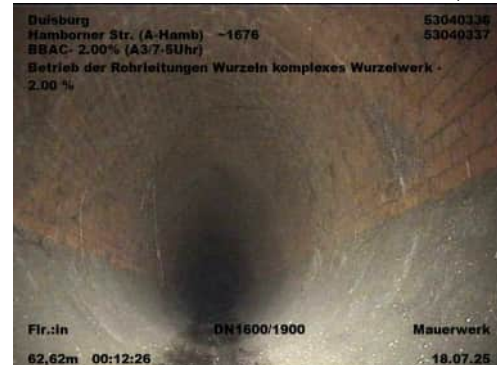
BE663505.049 62,62m

BBAC- : Wurzeln komplexes Wurzelwerk [7-5Uhr]  
2.00 %

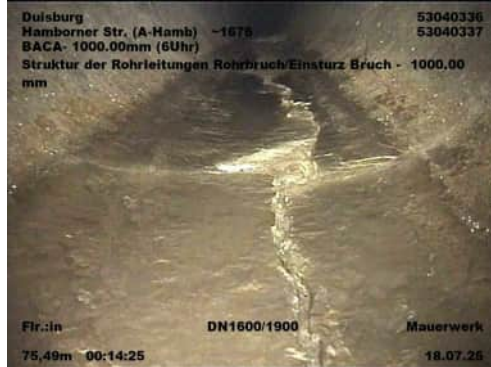
BE663505.050 75,49m

BACA- : Rohrbruch/Einsturz Bruch [6Uhr] 1000.00 mm

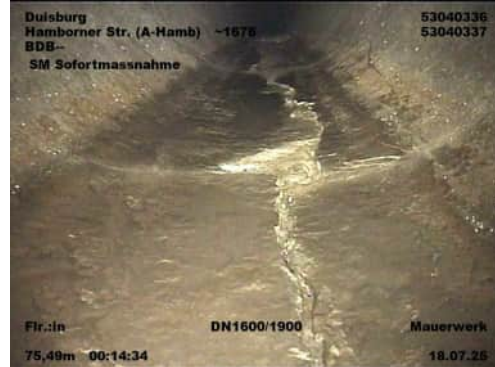
BE663505.051 75,49m

BDB-- : SM Sofortmassnahme

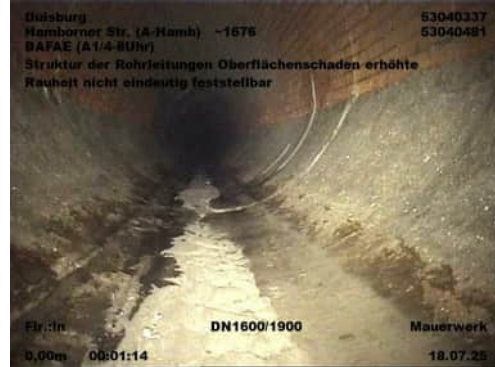
BE663505.057 0,00m

BAFAE : Oberflächenschaden erhöhte Rauheit  
nicht eindeutig feststellbar [4-8Uhr]

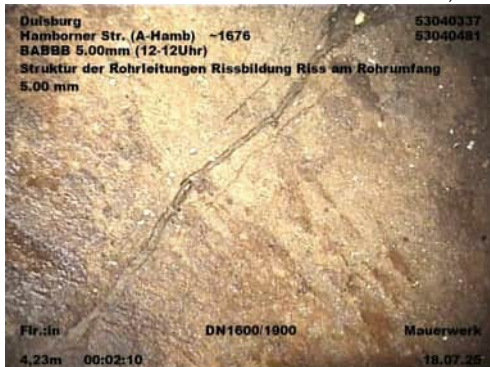
BE663505.058 4,23m

BABBB : Rissbildung Riss am Rohrfumfang  
[12-12Uhr] 5.00 mm

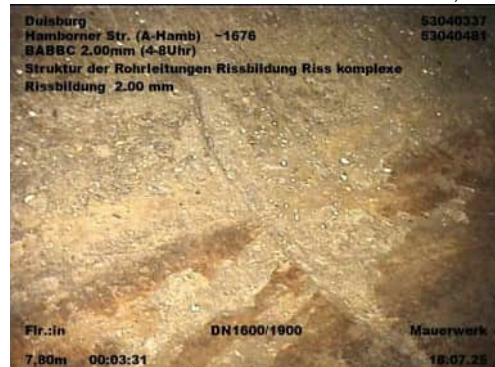
BE663505.059 7,80m

BABBC : Rissbildung Riss komplexe Rissbildung  
[4-8Uhr] 2.00 mm

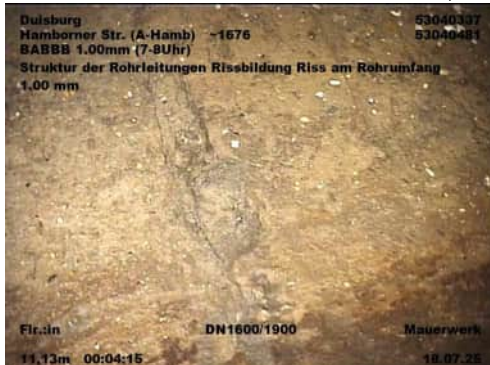
BE663505.060 11,13m

BABBB : Rissbildung Riss am Rohrfumfang  
[7-8Uhr] 1.00 mm

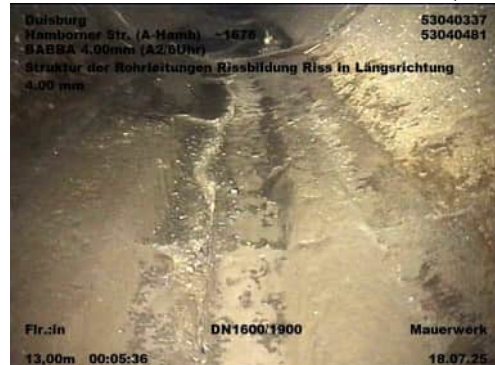
BE663505.061 13,00m

BABBA : Rissbildung Riss in Längsrichtung [6Uhr]  
4.00 mm

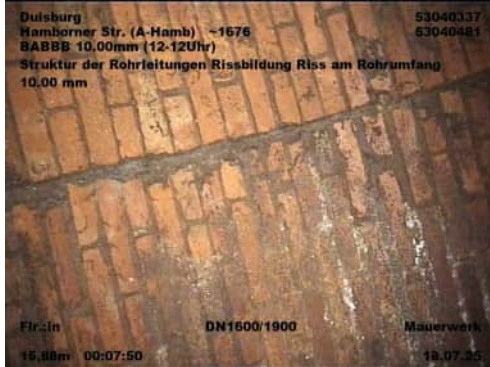
BE663505.062 15,88m

BABBB : Rissbildung Riss am Rohrfumfang  
[12-12Uhr] 10.00 mm

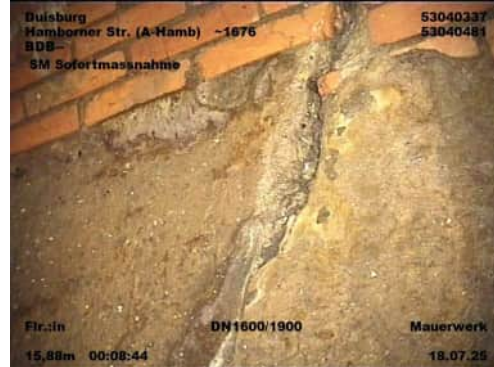
BE663505.063 15,88m

BDB-- : SM Sofortmassnahme

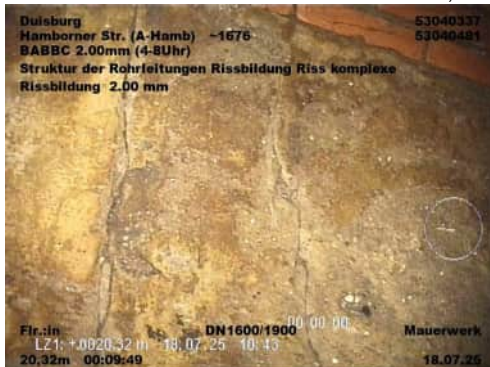
BE663505.064 20,32m

BABBC : Rissbildung Riss komplexe Rissbildung  
[4-8Uhr] 2.00 mm

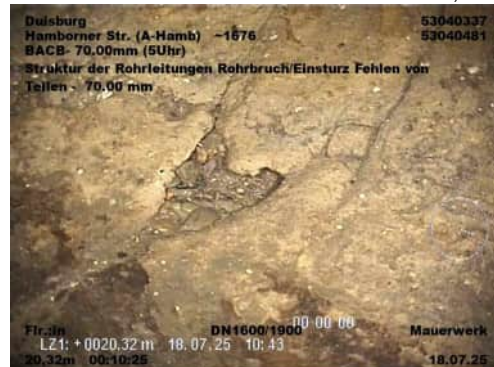
BE663505.065 20,32m

BACB- : Rohrbruch/Einsturz Fehlen von Teilen  
[5Uhr] 70.00 mm

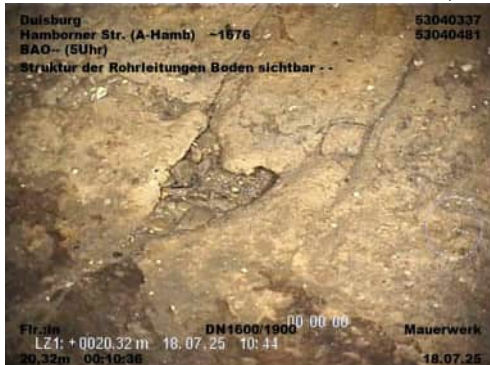
BE663505.066 20,32m

BAO-- : Boden sichtbar [5Uhr]

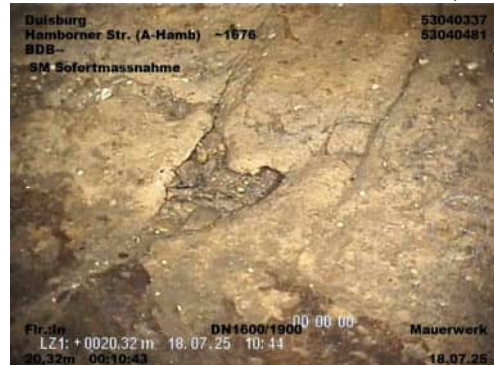
BE663505.067 20,32m

BDB-- : SM Sofortmassnahme

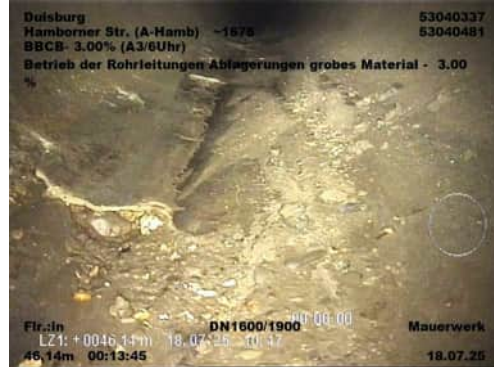
BE663505.068 46,14m

BBCB- : Ablagerungen grobes Material [6Uhr] 3.00 %

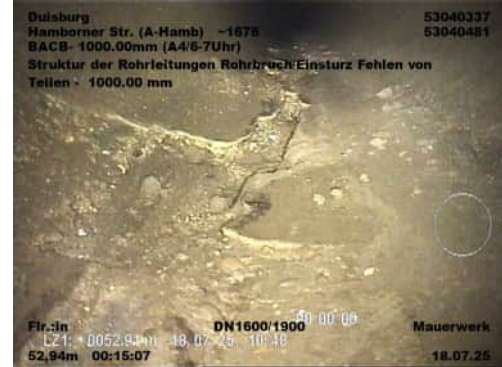
BE663505.069 52,94m

BACB- : Rohrbruch/Einsturz Fehlen von Teilen [6-7Uhr] 1000.00 mm

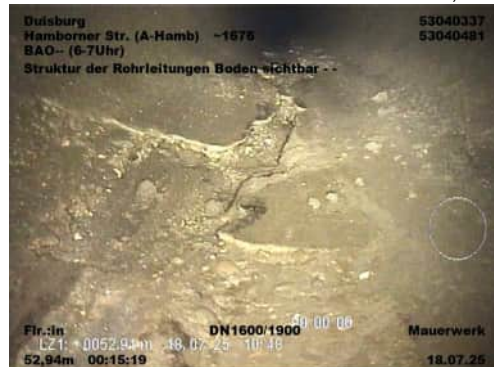
BE663505.070 52,94m

BAO-- : Boden sichtbar [6-7Uhr]

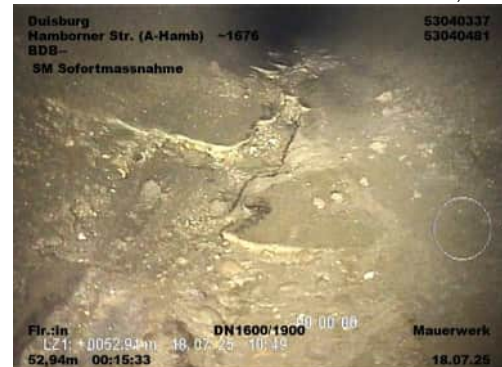
BE663505.071 52,94m

BDB-- : SM Sofortmassnahme

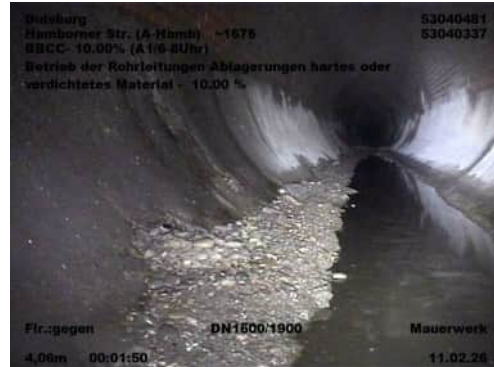
BE684305.002 4,06m

BBCC- : Ablagerungen hartes oder verdichtetes Material [6-8Uhr] 10.00 %

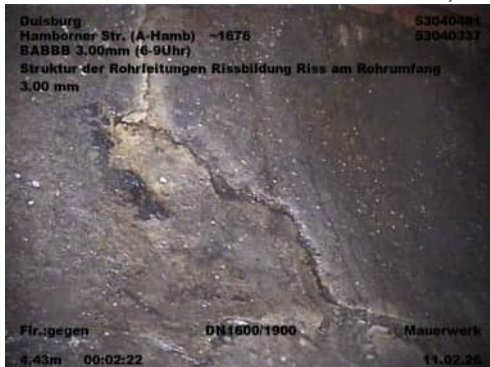
BE684305.003 4,43m

BABBB : Rissbildung Riss am Rohrfumfang [6-9Uhr] 3.00 mm

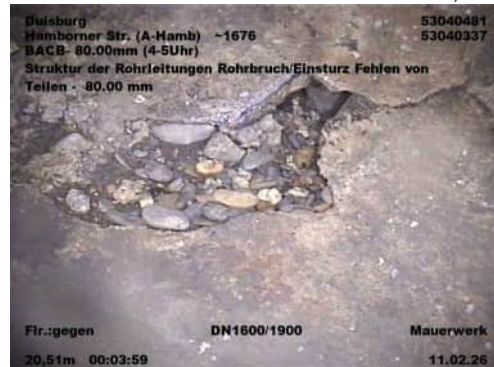
BE684305.004 20,51m

BACB- : Rohrbruch/Einsturz Fehlen von Teilen [4-5Uhr] 80.00 mm

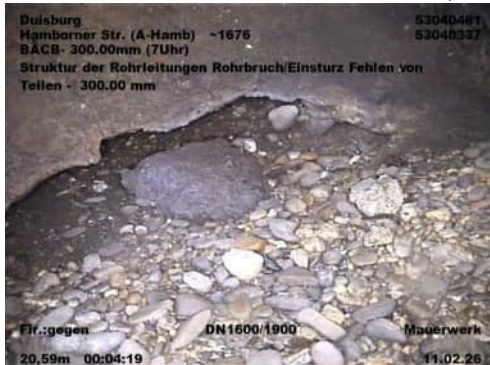
BE684305.005 20,59m

BACB- : Rohrbruch/Einsturz Fehlen von Teilen [7Uhr] 300.00 mm

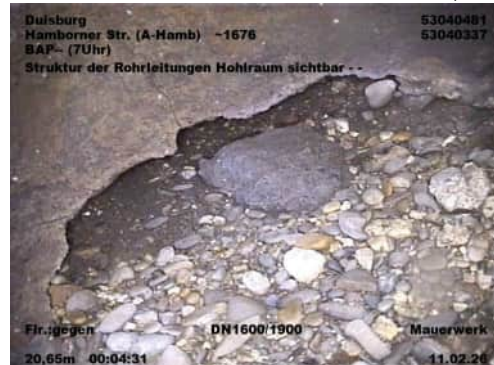
BE684305.006 20,65m

BAP-- : Hohlraum sichtbar [7Uhr]

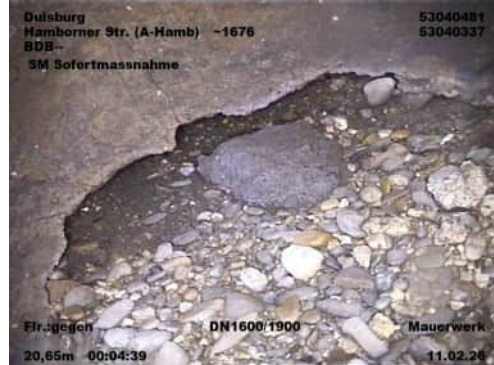
BE684305.007 20,65m

BDB-- : SM Sofortmassnahme

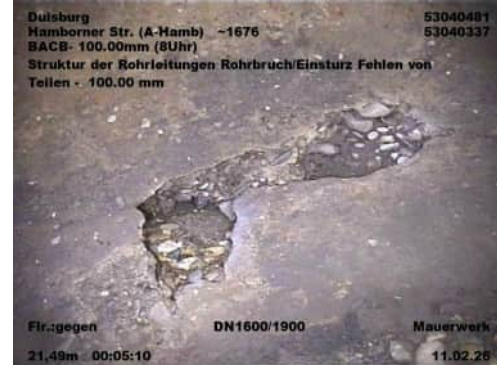
BE684305.008 21,49m

BACB- : Rohrbruch/Einsturz Fehlen von Teilen  
[8Uhr] 100.00 mm

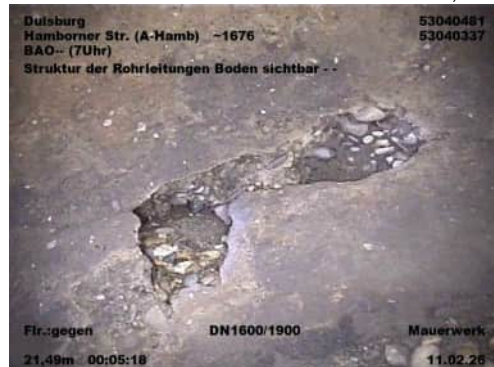
BE684305.009 21,49m

BAO-- : Boden sichtbar [7Uhr]

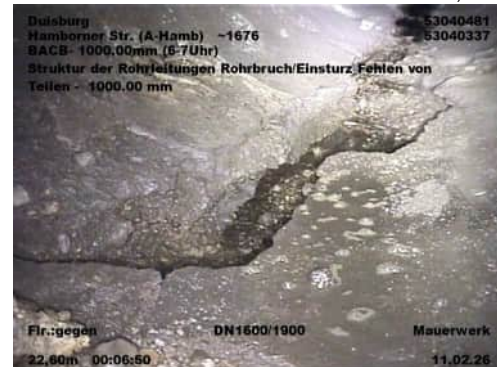
BE684305.010 22,60m

BACB- : Rohrbruch/Einsturz Fehlen von Teilen  
[6-7Uhr] 1000.00 mm

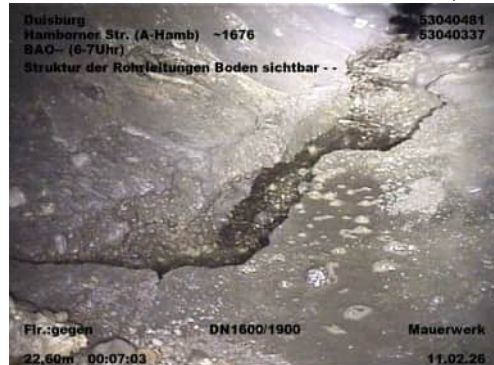
BE684305.011 22,60m

BAO-- : Boden sichtbar [6-7Uhr]

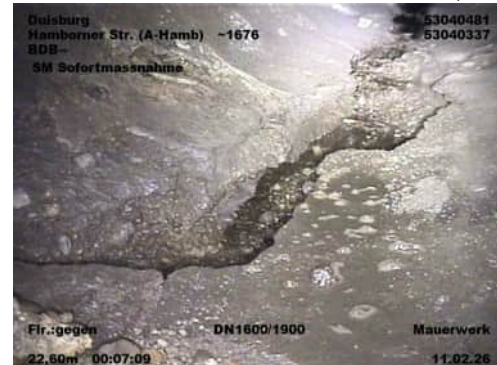
BE684305.012 22,60m

BDB-- : SM Sofortmassnahme

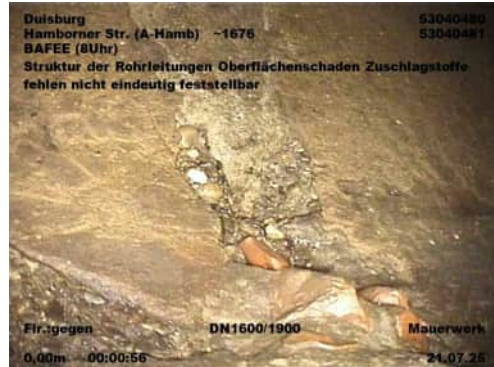
BE663805.001 0,00m

BAFEE : Oberflächenschaden Zuschlagstoffe  
fehlen nicht eindeutig feststellbar [8Uhr]

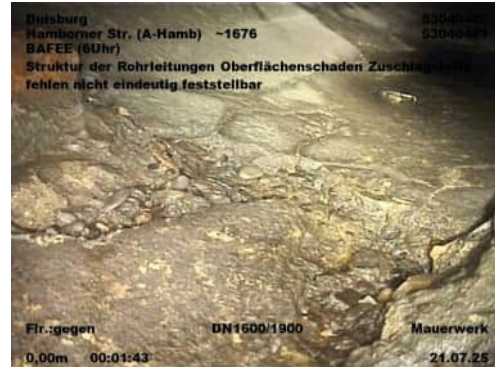
BE663805.002 0,00m

BAFEE : Oberflächenschaden Zuschlagstoffe  
fehlen nicht eindeutig feststellbar [6Uhr]

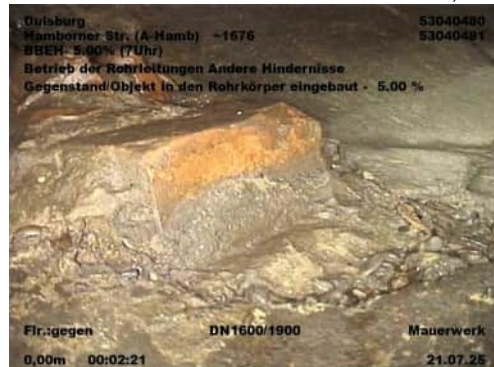
BE663805.003 0,00m

BBEH- : Andere Hindernisse Gegenstand/Objekt in  
den Rohrkörper eingebaut [7Uhr] 5.00 %

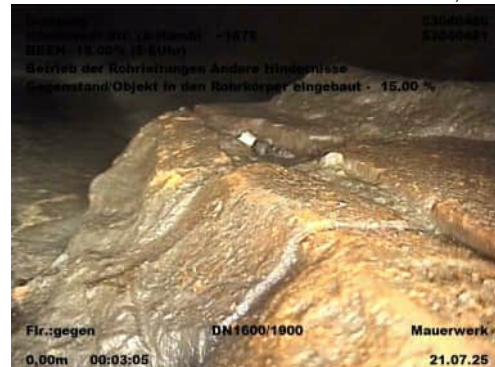
BE663805.004 0,00m

BBEH- : Andere Hindernisse Gegenstand/Objekt in  
den Rohrkörper eingebaut [5-6Uhr] 15.00 %

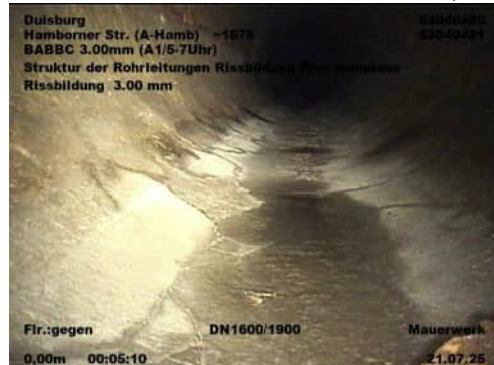
BE663805.005 0,00m

BABBC : Rissbildung Riss komplexe Rissbildung  
[5-7Uhr] 3.00 mm

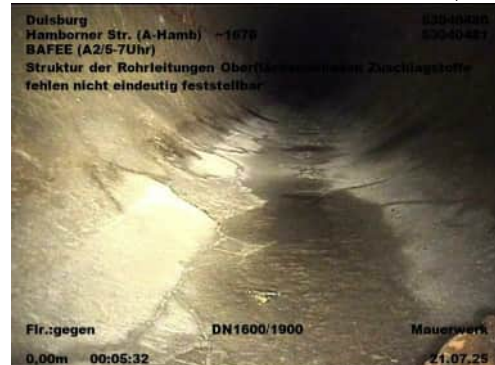
BE663805.006 0,00m

BAFEE : Oberflächenschaden Zuschlagstoffe  
fehlen nicht eindeutig feststellbar [5-7Uhr]

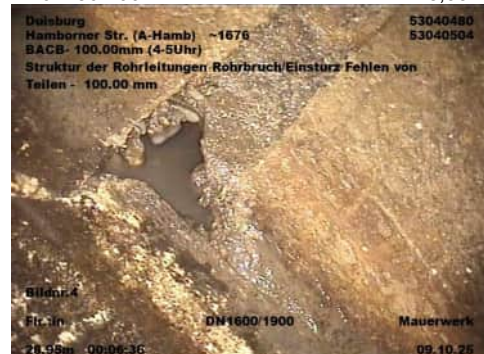
BE671804.004      28,95m

BACB- : Rohrbruch/Einsturz Fehlen von Teilen  
[4-5Uhr] 100.00 mm

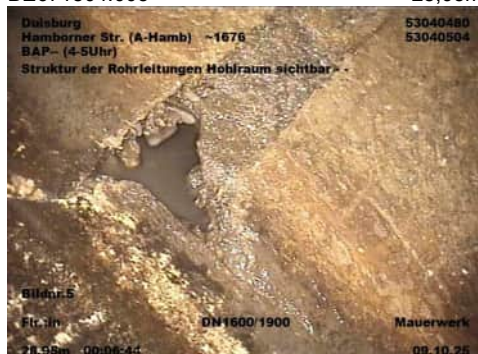
BE671804.005      28,95m

BAP-- : Hohlraum sichtbar [4-5Uhr]

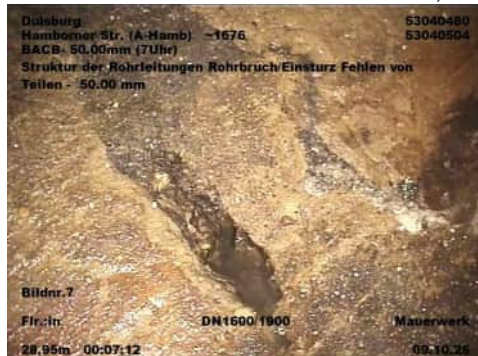
BE671804.007 28,95m

BACB- : Rohrbruch/Einsturz Fehlen von Teilen [7Uhr] 50.00 mm

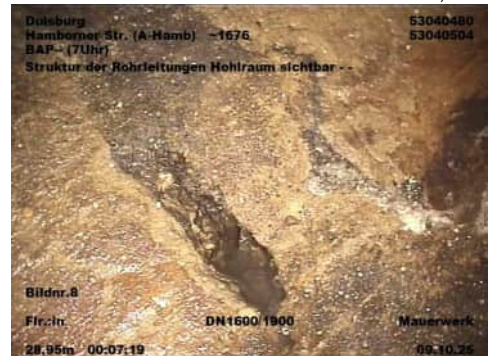
BE671804.008 28,95m

BAP-- : Hohlraum sichtbar [7Uhr]

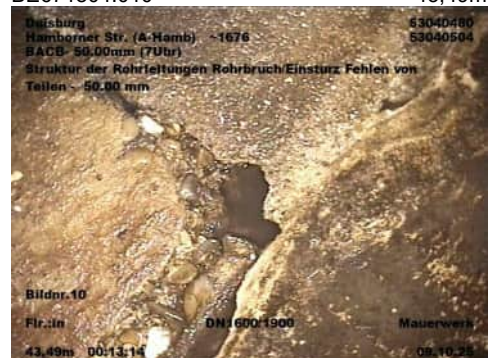
BE671804.010 43,49m

BACB- : Rohrbruch/Einsturz Fehlen von Teilen [7Uhr] 50.00 mm

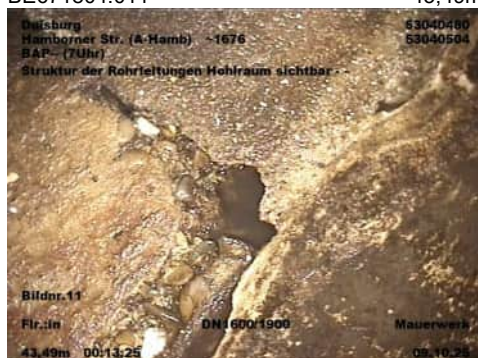
BE671804.011 43,49m

BAP-- : Hohlraum sichtbar [7Uhr]

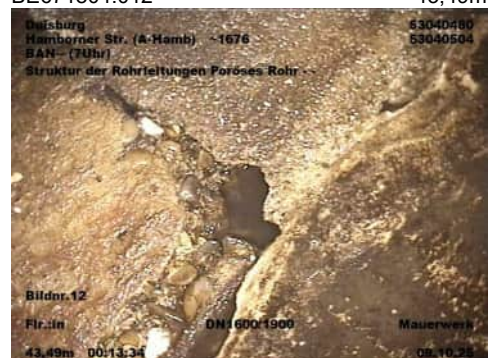
BE671804.012 43,49m

BAN-- : Poröses Rohr [7Uhr]

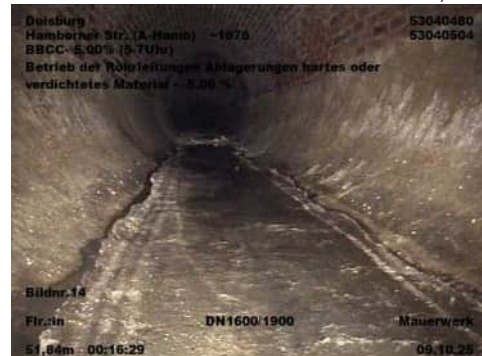
BE671804.014      51,84m

BBCC- : Ablagerungen hartes oder verdichtetes  
Material [5-7Uhr] 5.00 %

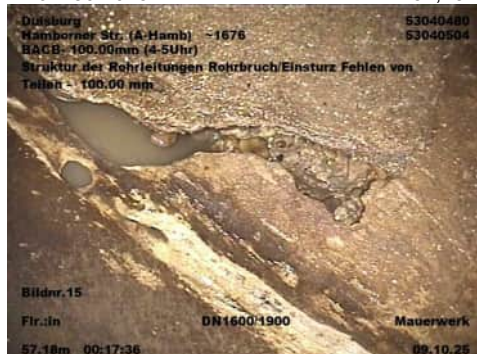
BE671804.015      57,18m

BACB- : Rohrbruch/Einsturz Fehlen von Teilen  
[4-5Uhr] 100.00 mm

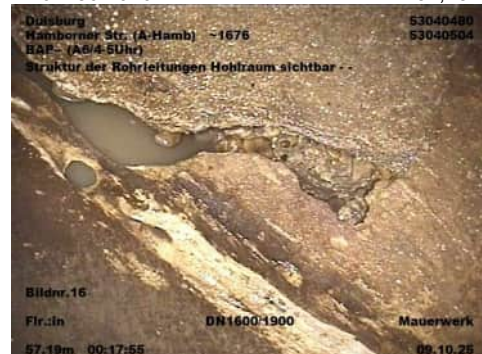
BE671804.016      57,18m

BAP-- : Hohlraum sichtbar [4-5Uhr]

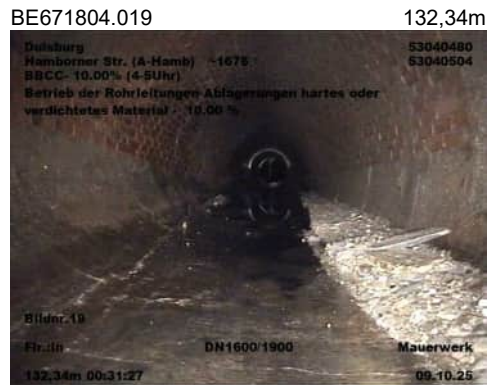
BBCC- : Ablagerungen hartes oder verdichtetes  
Material [4-5Uhr] 10.00 %
