Begehungsprotokoll und Untersuchungsbericht

**zu den orientierenden Schadstoffuntersuchungen
KBE-Messungen (KBE = Koloniebildende Einheiten)**

**in der:
Turnhalle GGS Beethoven Str.
Beethovenstr. 16
47226 Duisburg**

**Gfl 2023_Turnhalle GGS Beethovenstr. 16
47226 Duisburg**

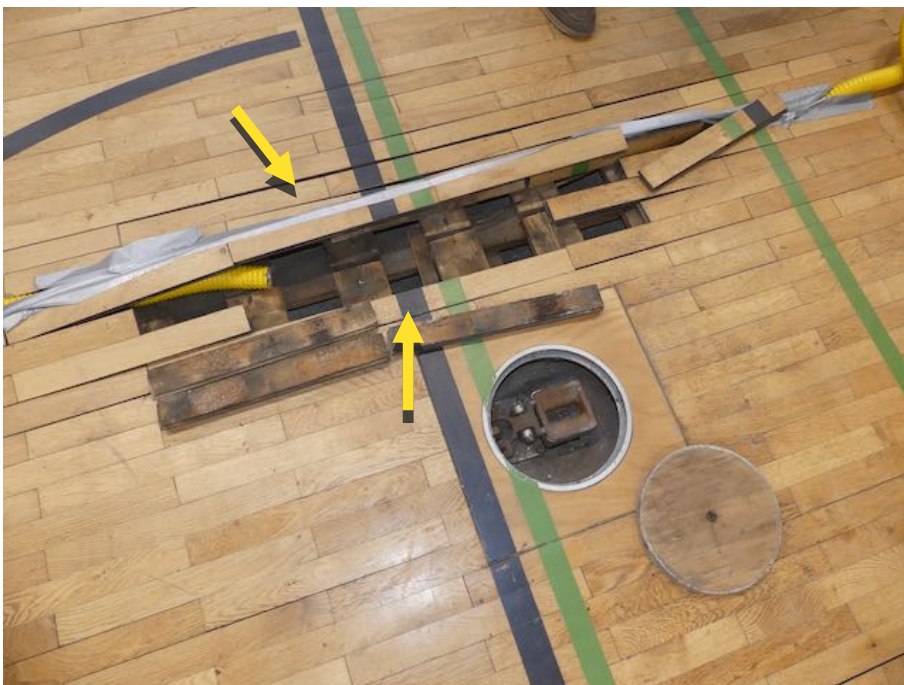
Im rückwärtigen Bereich der Halle war der Holzfußboden stark gequollen (Abb. 4). Ein Kondensationstrockner war im hinteren Bereich der Halle in Betrieb. An der Unterseite der Parkettstäbe war sichtbarer Schimmelbefall vorhanden, ebenso wie an den Deckeln der im Boden vorhandenen Öffnungen (Abb. 4-14, 17). Mit an Sicherheit grenzender Wahrscheinlichkeit liegt auch Schimmelbefall an der Holzunterkonstruktion des gesamten Fußbodens vor.

Foto 4: Turnhalle hinterer Teil, Gequollener Holzboden

Eine Beseitigung des Schimmelbefalls am Fußboden ist nur durch einen Abbruch des Bodens und der sonstigen verschimmelten Materialien möglich. Der Einsatz desinfizierender Mittel und Bindemittel führen in diesem Fall nicht zum Erfolg.

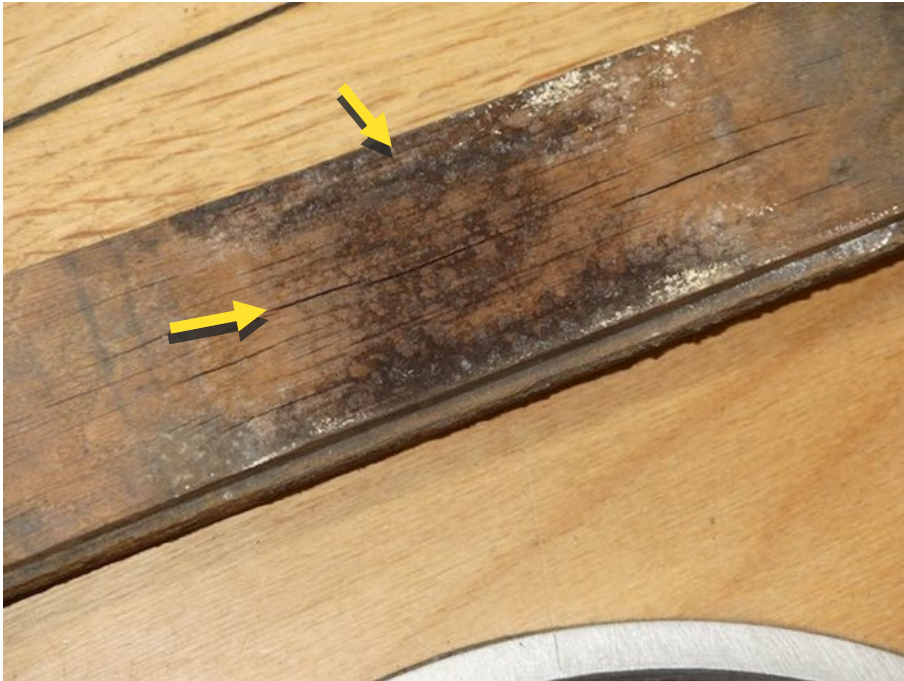
Probe Nr.	80765
Originalbezeichnung	Parkettstab Boden hinten Mitte
Probenart	Holzteile durch Fäulnis geschädigt, mit Myzel bewachsen
holzerstörende Pilze	An der Unterseite des Parkettstabs liegt eine partielle Schädigung durch Moderfäule vor. Dies spricht für eine sehr lange Feuchtigkeitseinwirkung.

Foto 5: Turnhalle hinterer Teil, exemplarische Aufnahme, sichtbarer Myzelbewuchs und rissige Schädigung des Holzes

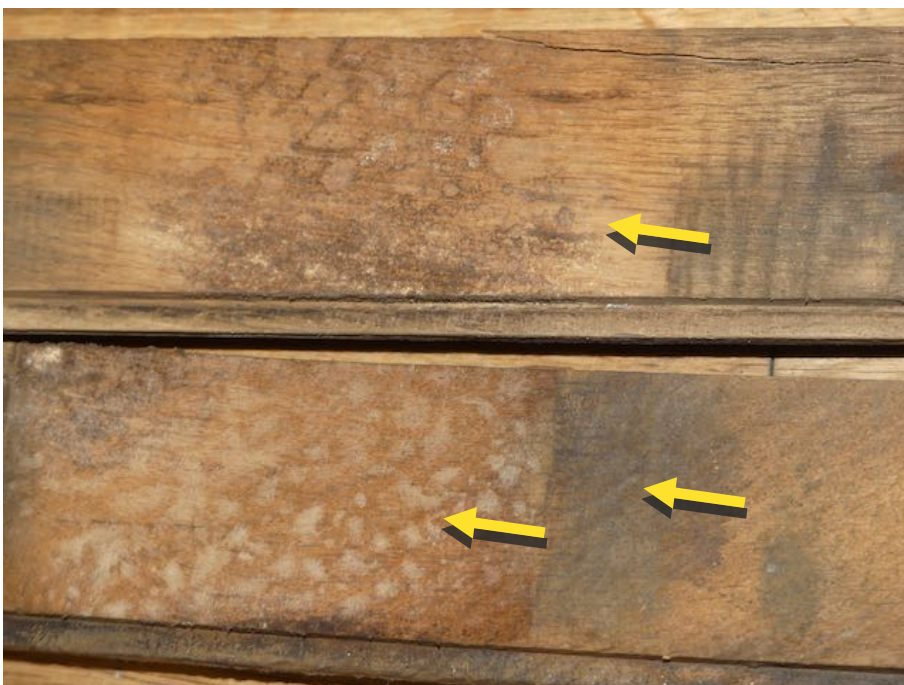
Foto 6: Turnhalle hinterer Teil, exemplarische Aufnahme, sichtbarer Bewuchs in bräunlicher Tönung (oben) und in grauer Färbung (unten)

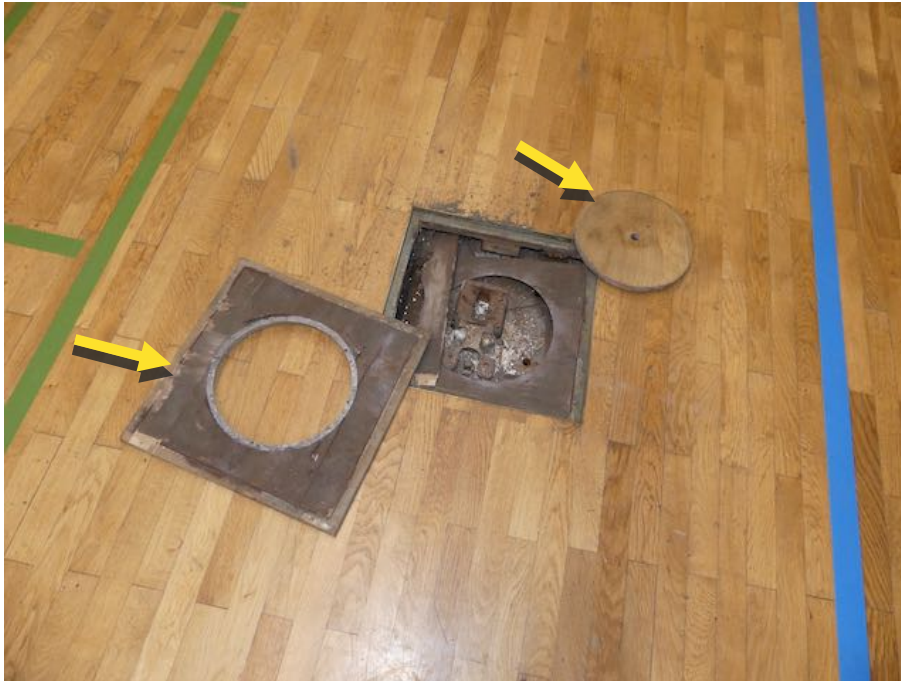
Entnahmestelle: Unterseite Boden hintere Mitte rechts (braun)				
Probenart: Klebefilmprobe, untersuchte Oberfläche ca. 1,5 cm ²				Probe Nr.: 80766
Partikel Schimmelpilze	Sporen	Zellteile	Bewuchs	Beurteilung
<i>Acremonium/Sarocladium</i>	++	–	++	An der beprobten Oberfläche liegt eine sehr dichte Besiedelung durch potentiell allergene Schimmelpilze vor, die als Feuchtschadensindikatoren gelten. Die Sporenmenge ist sehr hoch. Das Vorkommen von Milben und Milbenkot spricht für ein bereits länger bestehendes Befallsgeschehen. Es besteht Handlungsbedarf!
<i>Cladosporium</i>	++	–	++	
<i>Akanthomyces/Verticillium</i>	++++	–	++++	
myzelbildende Bakterien	–	–	–	
sonstige Bakterien	–	–	–	
Sonstige Partikel				
mineralische Partikel		++		
Pollen		–		
künstliche Mineralfasern		–		
sonstige Fasern		++		
Milben/Milbenkot		–/++		
Hautschuppen		–

Foto 7: Turnhalle hinterer Teil Mitte, exemplarische Aufnahme, Übersicht Entnahmestelle Probe 80766, sichtbarer Bewuchs der Holzunterseiten

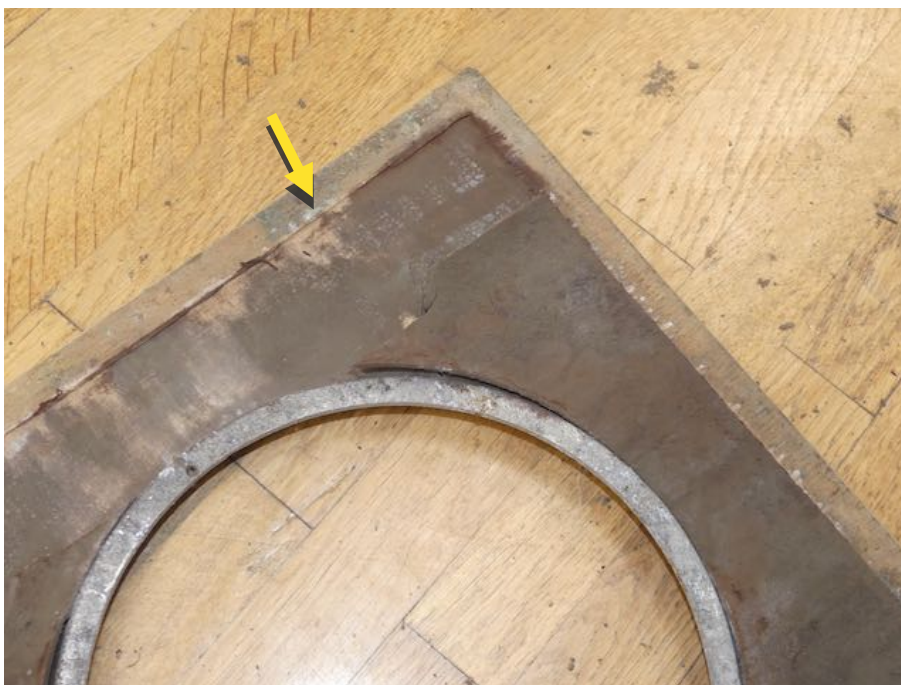
Foto 8:
Turnhalle hinterer Teil Mitte, exemplarische Aufnahme, Entnahmestelle Probe 80766, sichtbarer Bewuchs der Holzunterseiten

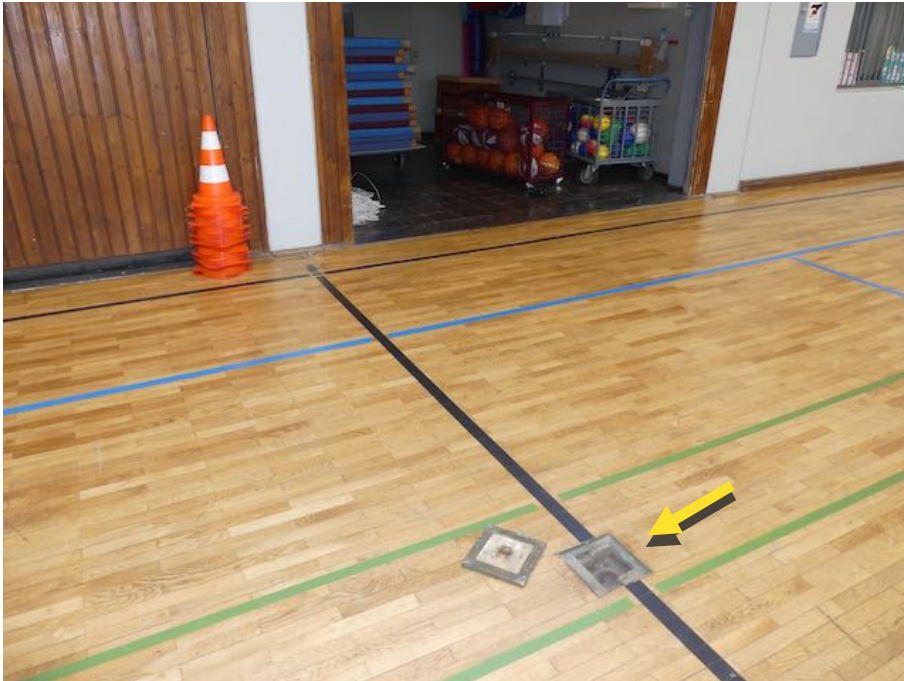
Entnahmestelle: Unterseite Boden hintere Mitte rechts (hell)				
Probenart: Klebefilmprobe, untersuchte Oberfläche ca. 2,5 cm ²			Probe Nr.: 80767	
Partikel Schimmelpilze	Sporen	Zellteile	Bewuchs	Beurteilung
<i>Paecilomyces</i>	+++	–	+++	An der beprobten Oberfläche liegt eine sehr dichte Besiedelung durch potentiell allergene Schimmelpilze vor, die als Feuchtschadensindikatoren gelten. Unter den Pilzen, die Sporen vom Typ <i>Paecilomyces</i> bilden, können sich Krankheitserreger der Risikogruppe 2 gemäß TRBA 460 finden. Die Sporenmenge ist sehr hoch. Das Vorkommen von Milben und Milbenkot spricht für ein bereits länger bestehendes Befallsgeschehen. Es besteht Handlungsbedarf!
<i>Trichoderma</i>	++++	–	++++	
myzelbildende Bakterien	–	–	–	
sonstige Bakterien	–	–	–	
Sonstige Partikel				
mineralische Partikel		++		
Pollen		–		
künstliche Mineralfasern		–		
sonstige Fasern		++		
Milben/Milbenkot		–/++		
Hautschuppen		+

Foto 9: Turnhalle hinterer Teil Mitte, exemplarische Aufnahme, Übersicht Entnahmestelle Probe 80767, sichtbarer Bewuchs der Holzunterseiten

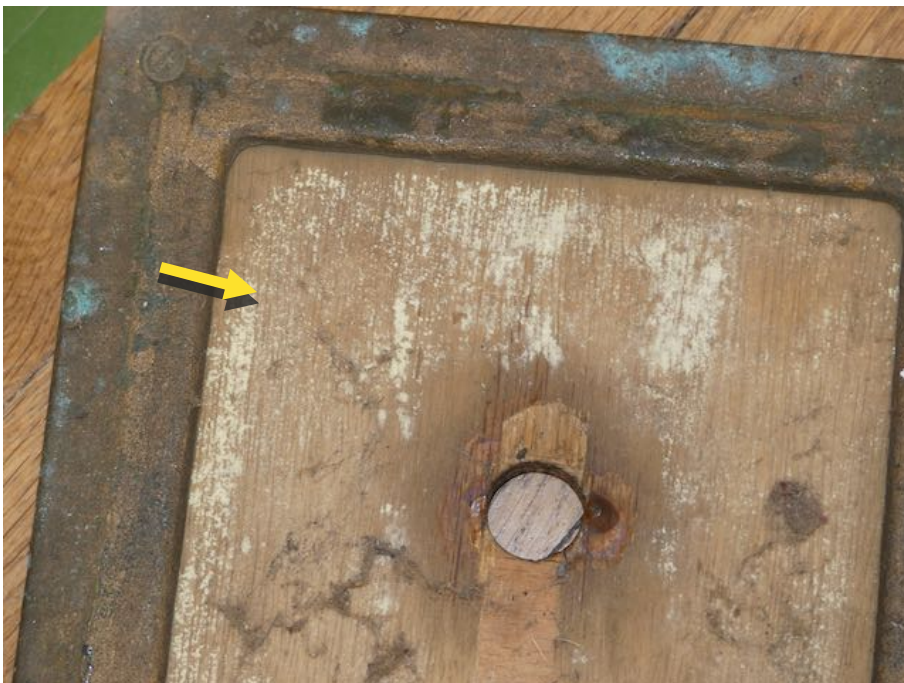
Foto 10: Turnhalle hinterer Teil Mitte, exemplarische Aufnahme Entnahmestelle Probe 80767, sichtbarer Bewuchs der Holzunterseiten

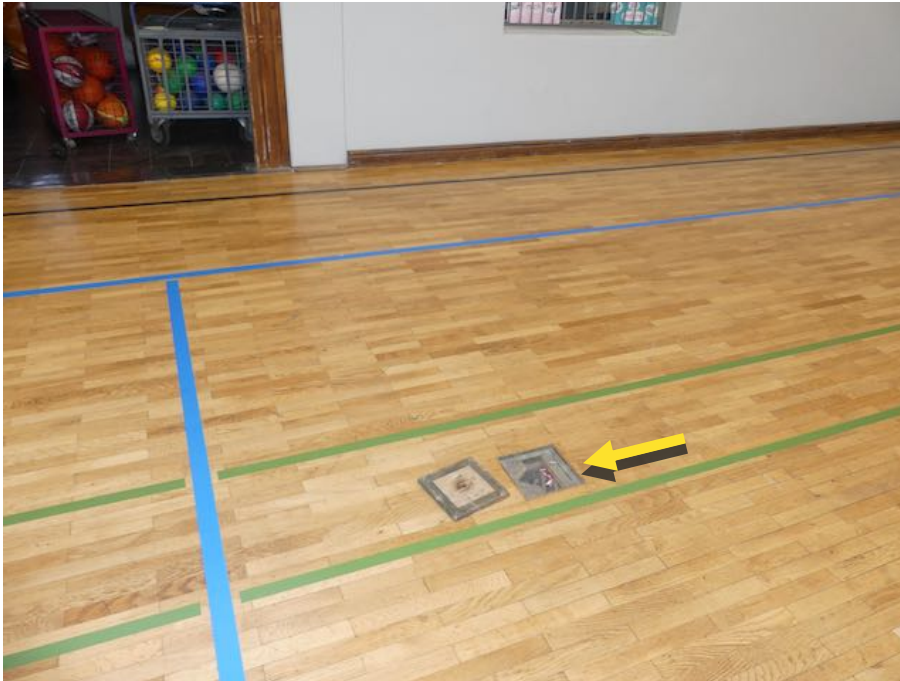
Entnahmestelle: Unterseite Boden hinter Mitte vorne rechts				
Probenart: Klebefilmprobe, untersuchte Oberfläche ca. 2,5 cm ²			Probe Nr.: 80768	
Partikel Schimmelpilze	Sporen	Zellteile	Bewuchs	Beurteilung
<i>Trichoderma</i>	++++	–	++++	An der beprobten Oberfläche liegt eine sehr dichte Besiedelung durch potentiell allergene Schimmelpilze vor, die als Feuchtschadensindikatoren gelten. Die Sporenmenge ist sehr hoch. Das Vorkommen von Milben und Milbenkot spricht für ein bereits länger bestehendes Befallsgeschehen. Es besteht Handlungsbedarf!
myzelbildende Bakterien	–	–	–	
sonstige Bakterien	–	–	–	
Sonstige Partikel				
mineralische Partikel		+		
Pollen		–		
künstliche Mineralfasern		–		
sonstige Fasern		+		
Milben/Milbenkot		–/++		
Hautschuppen		+

Foto 11: Turnhalle vorne rechts, exemplarische Aufnahme
Übersicht Entnahmestelle Probe 80768, sichtbarer Bewuchs der Holzunterseiten

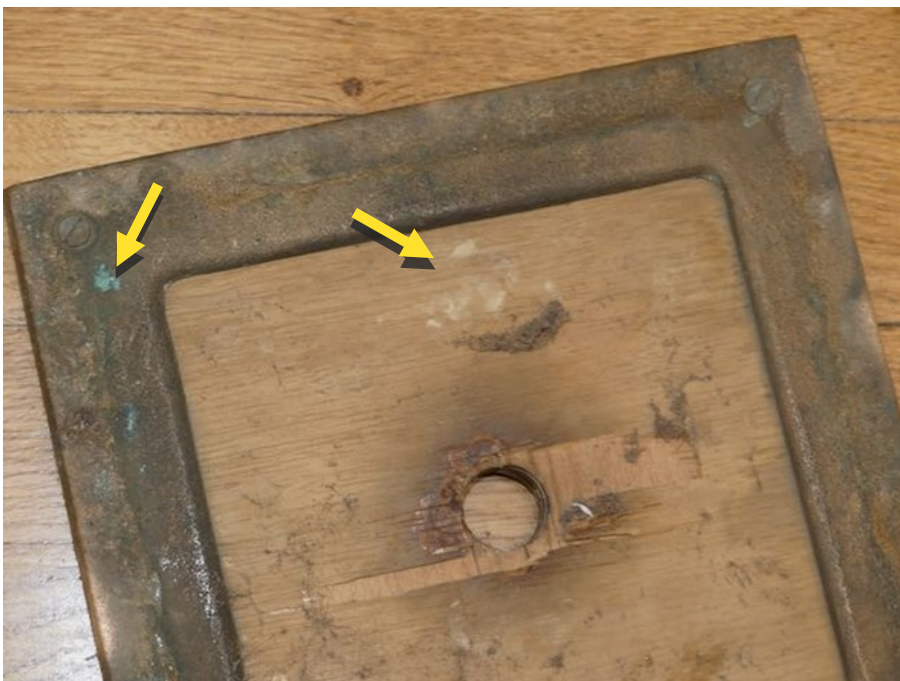
Foto 12: Turnhalle vorne rechts, exemplarische Aufnahme
Entnahmestelle Probe 80768, sichtbarer Bewuchs der Holzunterseiten

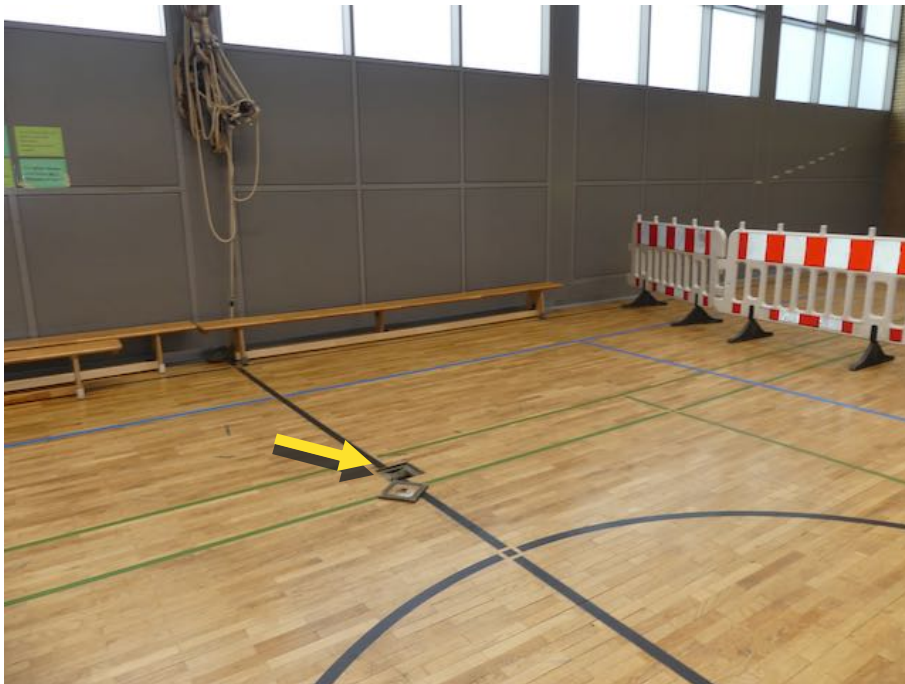
Foto 13: Turnhalle Mitte links, exemplarische Aufnahme
Übersicht geöffneter Deckel, sichtbarer Bewuchs der Holzunterseiten

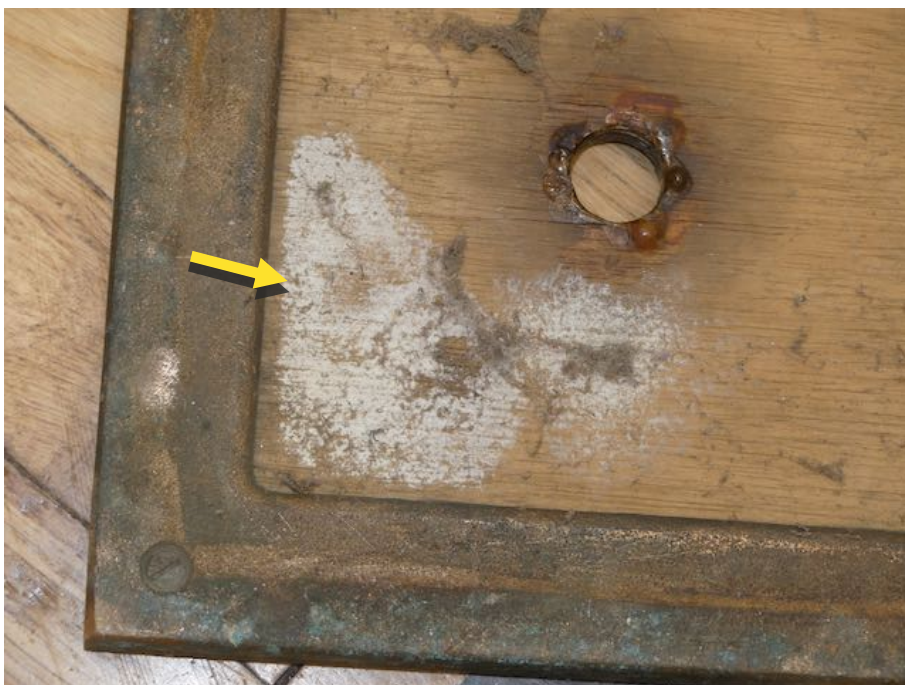
Foto 14: Turnhalle Mitte links, exemplarische Aufnahme
geöffneter Deckel, sichtbarer Bewuchs der Holzunterseiten

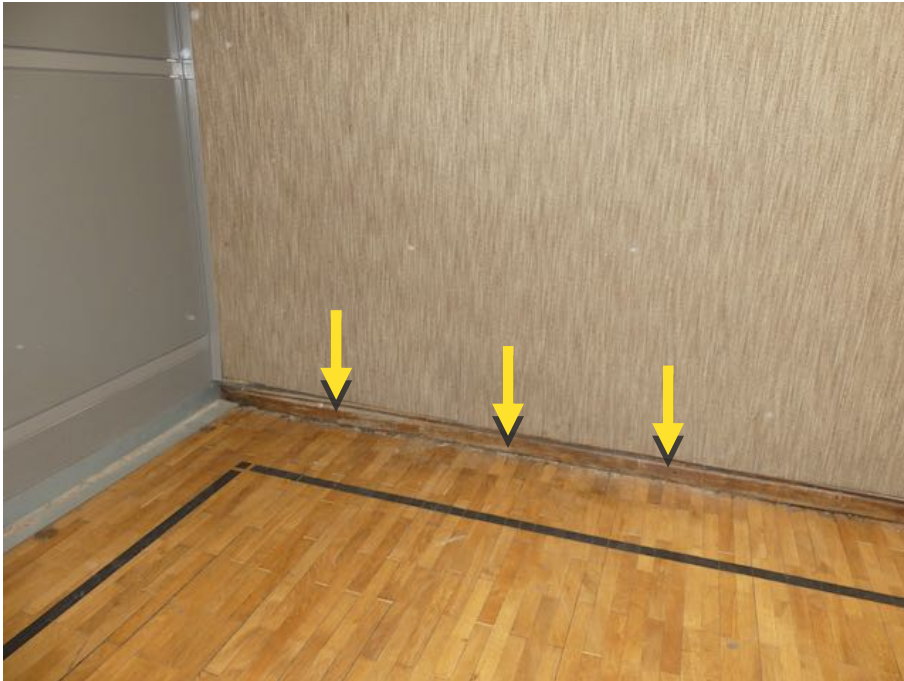
Die Sockelleisten unterhalb der Prallwand an der rückwärtigen Außenwand waren stark verformt (Abb. 15-16). Aufgrund der für die Verformungen ursächlichen und längerfristigen Feuchtigkeitseinwirkungen liegt vermutlich auch Schimmel hinter den Prallwänden Schimmelbefall vor.

Foto 15: Turnhalle rückwärtiger Bereich,
Aufgrund von Feuchtigkeitseinwirkung stark verformte Sockelleiste

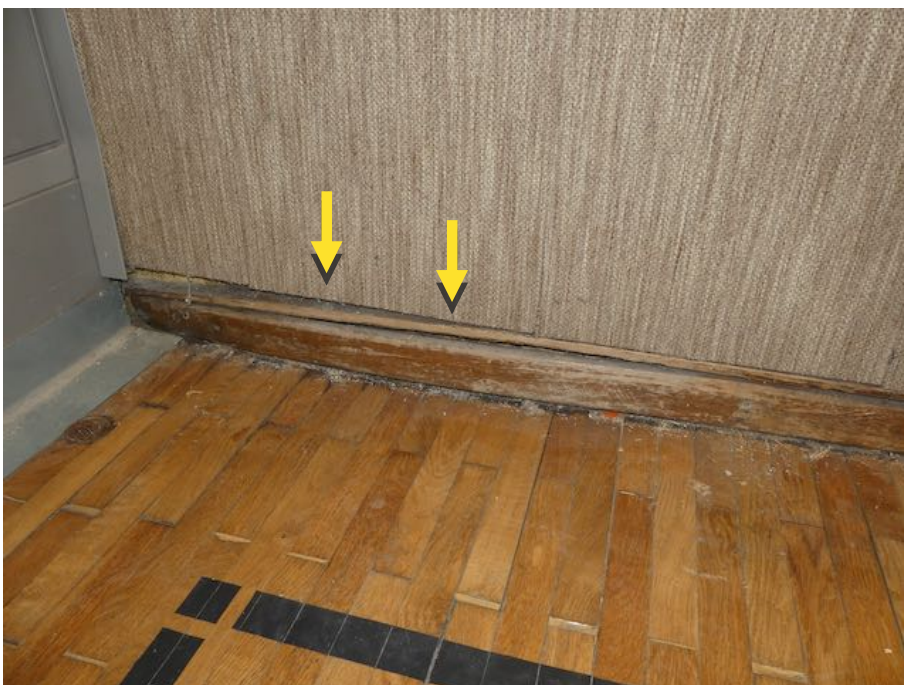
Foto 16: Turnhalle rückwärtiger Bereich,
Aufgrund von Feuchtigkeitseinwirkung stark verformte Sockelleiste, nähere Ansicht

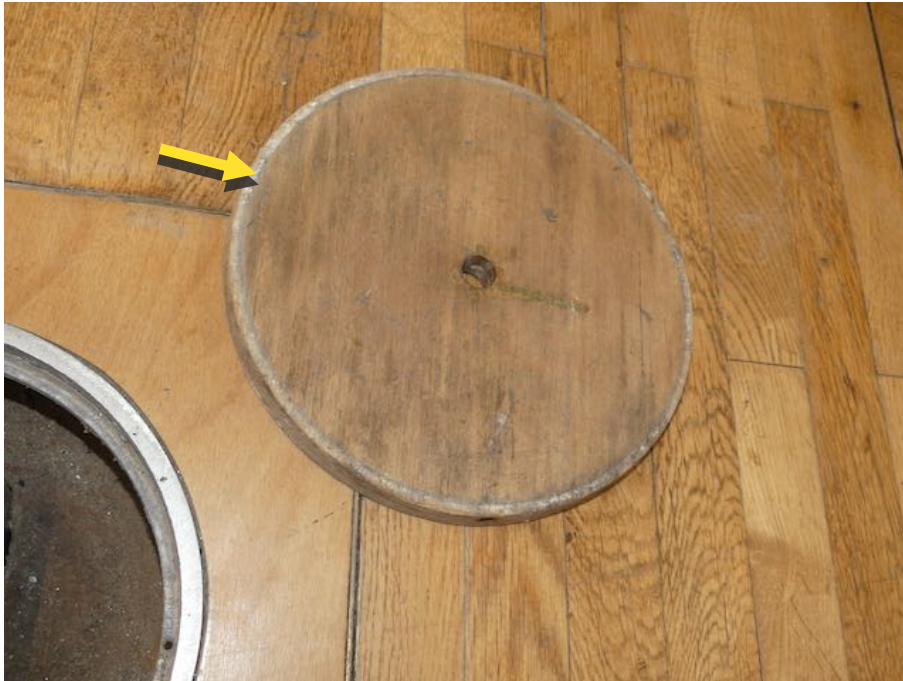
Foto 17: Turnhalle rückwärtiger Bereich,
Sichtbarer Schimmelbewuchs an der Unterseite eines Deckels

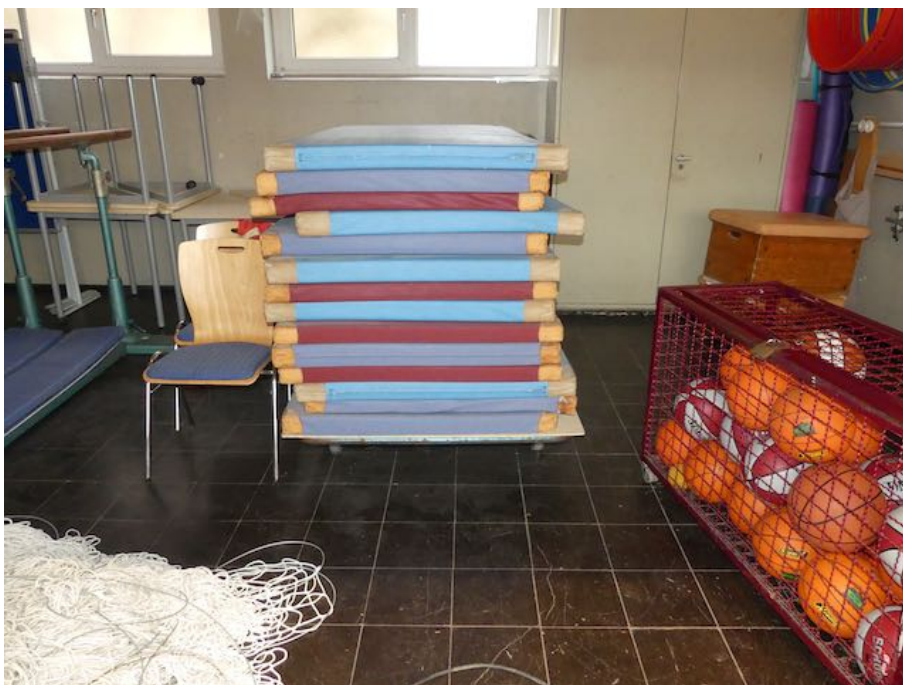
Foto 18: Lagerbereich Halle, Übersicht Stapel Turnmatten

Im Lagerbereich der Halle befanden sich u.a. Turnmatten mit in Leder gefassten Ecken. Diese Lederecken wiesen sichtbaren Schimmelbefall auf (Abb. 18-20). Im Nebenraum wurden Bälle, Startblöcke und anderes Inventar in Metallschränken gelagert. Diese wiesen sichtbaren Schimmelbefall auf (Abb. 21-24).

Befallenes Leder kann nicht ausreichend gereinigt werden. Auch befallene Kunststoffe lassen sich in der Regel nicht ausreichend reinigen. Eine Entsorgung befallenen Inventars ist unvermeidlich.

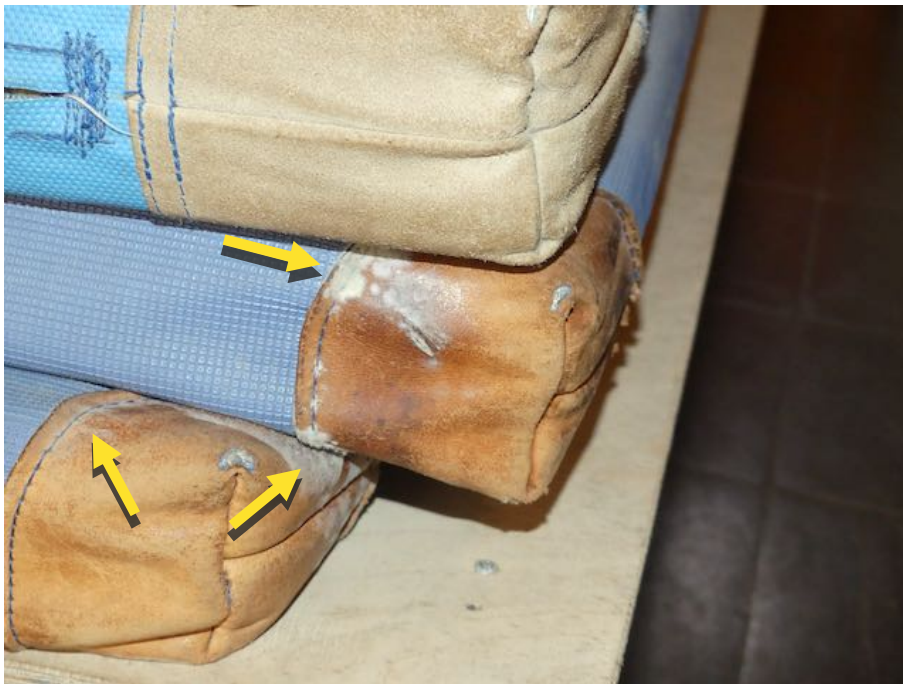
Foto 19: Lagerbereich Halle, exemplarische Aufnahme sichtbarer Schimmelbefall an den in Leder gefassten Ecken

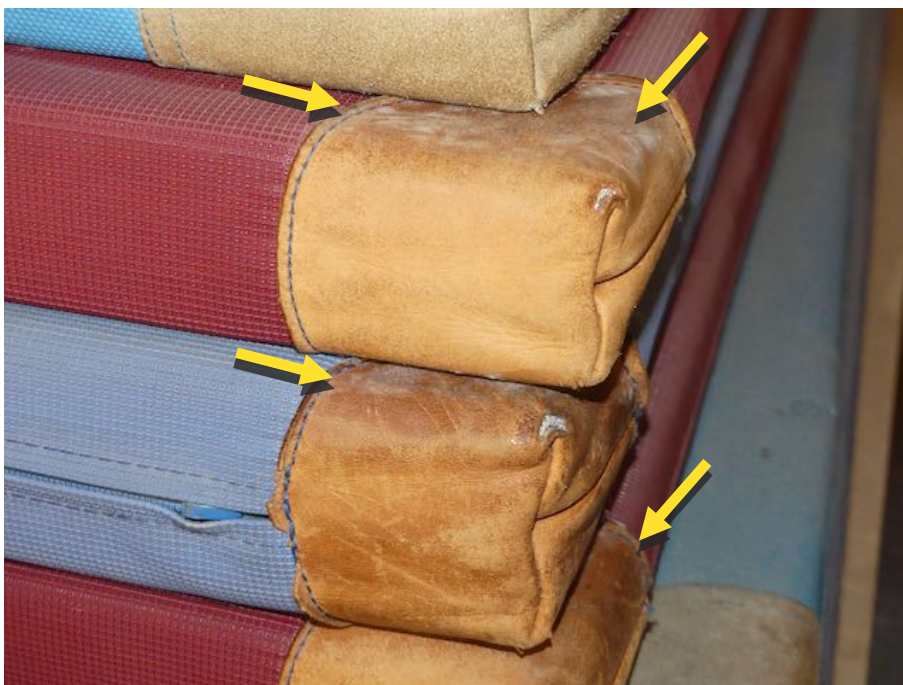
Foto 20: Lagerbereich Halle, exemplarische Aufnahme sichtbarer Schimmelbefall an den in Leder gefassten Ecken, andere Stelle

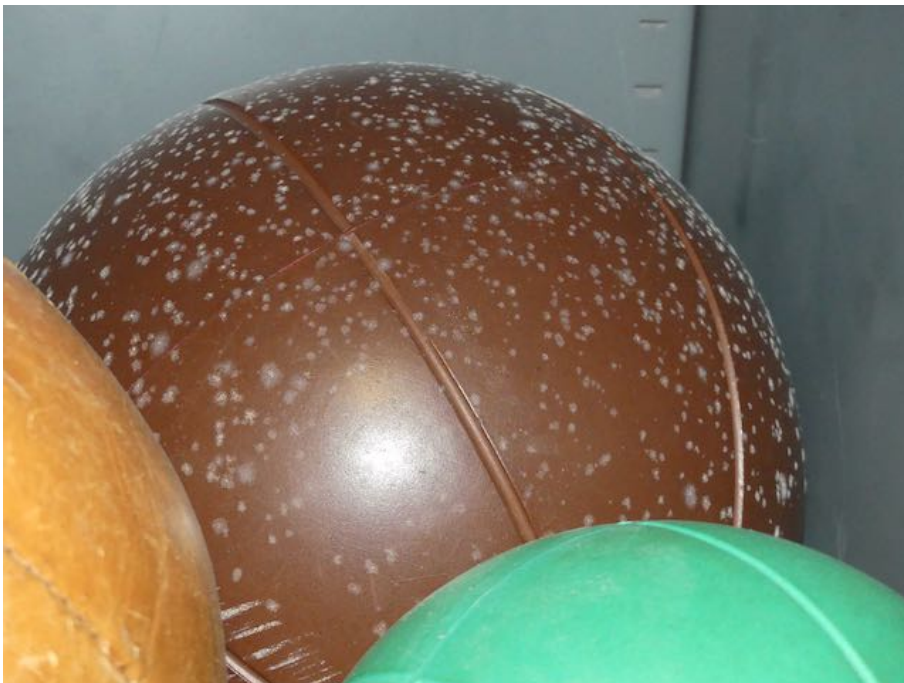
Foto 22: Nebenraum Metallschrank, exemplarische Aufnahme sichtbarer Schimmelbefall an einem Ball

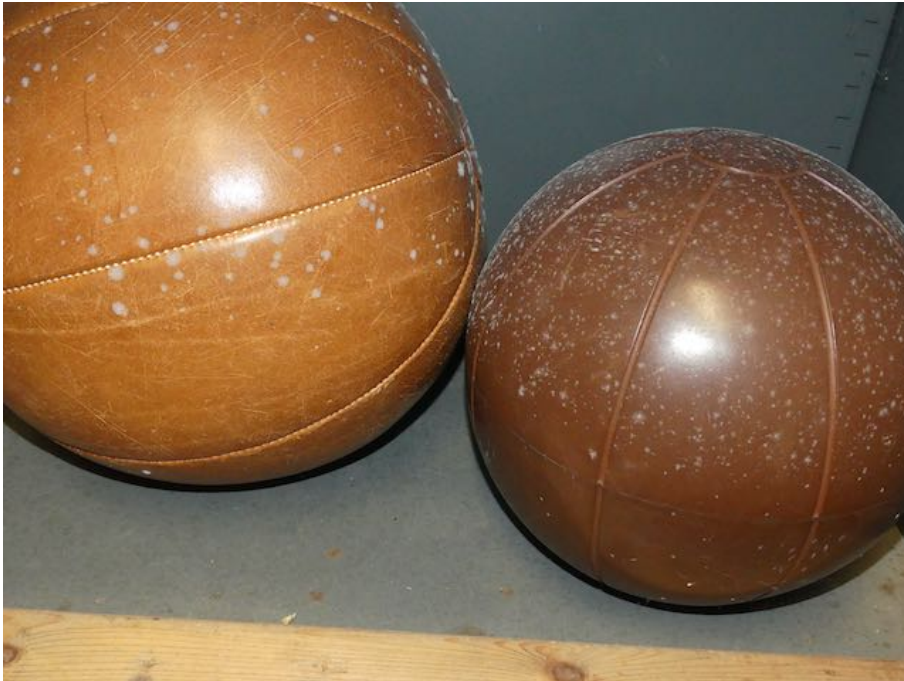
Foto 23: Nebenraum Metallschrank, exemplarische Aufnahme sichtbarer Schimmelbefall an weiteren Bällen

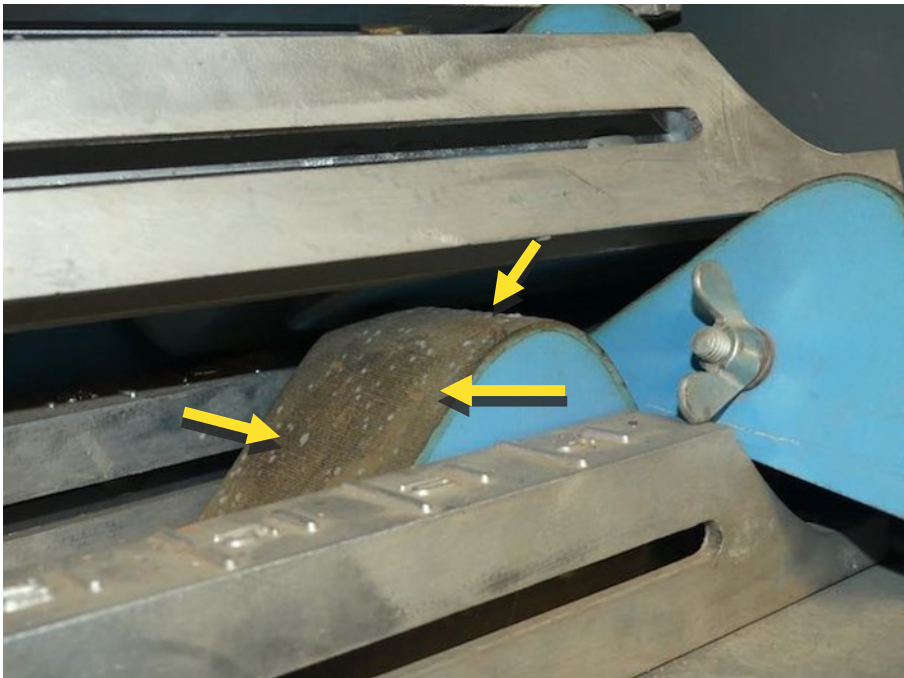
Foto 24: Nebenraum Metallschrank, exemplarische Aufnahme sichtbarer Schimmelbefall an den Kunststoffbelägen eines Startblocks
