**Ausführung durch:** **Onyx Rohr- und Kanal-Service GmbH**  
*- Ein Unternehmen von Veolia -*

**Einsatzort:** Am Lindentor 50 - 47059 Duisburg

# Haltungsbericht

**Haltung** **SW03**  
**Oberer Schacht** SW03  
**Unterer Schacht** SW02

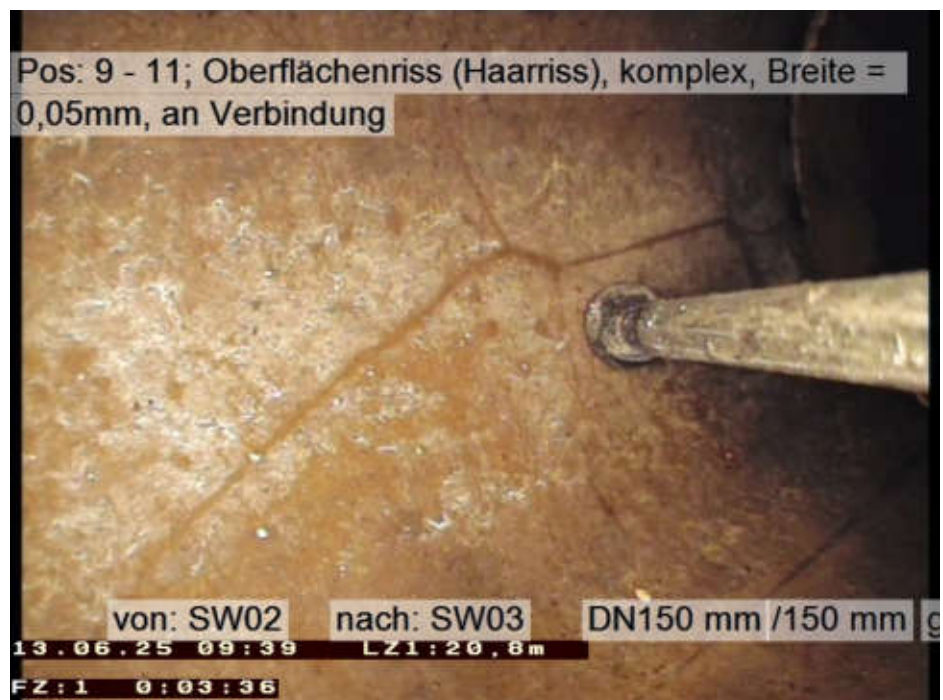
<b>Foto</b>	<b>005</b>
<b>Video</b>	00:03:36
<b>Entf. gegen Fließr.</b>	20,80 m
<b>Zustand</b>	<b>BAB.A.C</b>
<b>Position</b>	9 - 11
<b>Datenträger</b>	001

Pos: 9 - 11; Oberflächenriss  
 (Haarriss), komplex, Breite =  
 0,05mm, an Verbindung

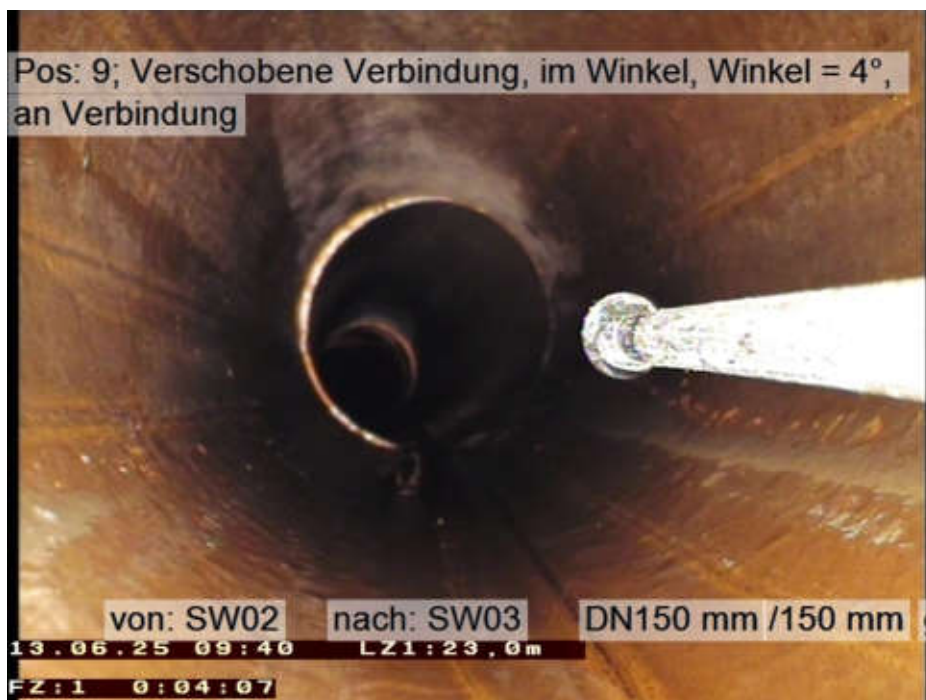
<b>Foto</b>	<b>006</b>
<b>Video</b>	00:04:07
<b>Entf. gegen Fließr.</b>	23,00 m
<b>Zustand</b>	BAJ.C
<b>Position</b>	9
<b>Datenträger</b>	001

Pos: 9; Verschobene Verbindung, im Winkel, Winkel = 4°, an Verbindung

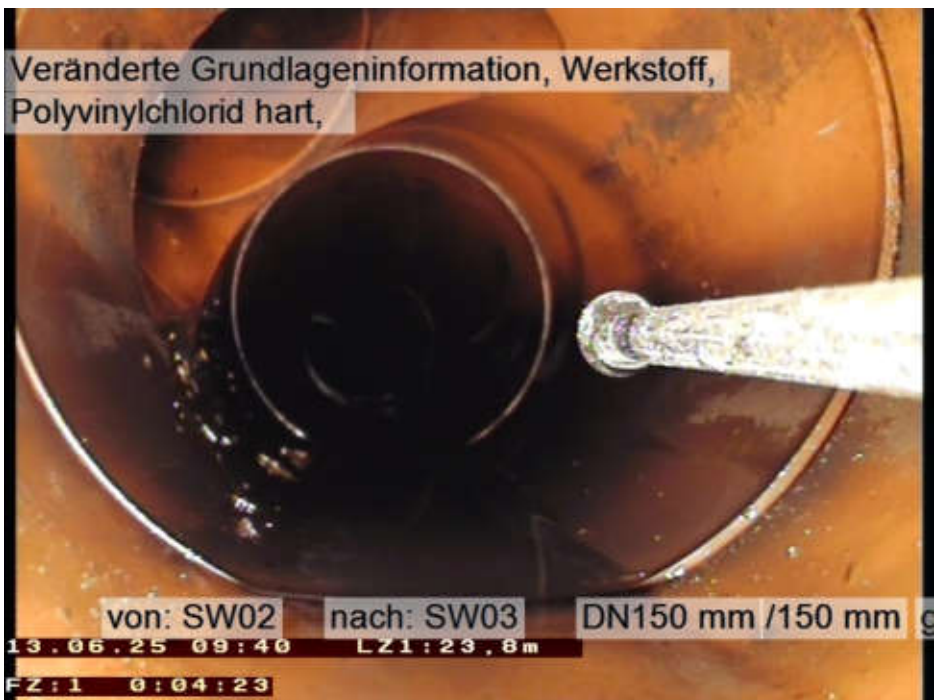
<b>Foto</b>	<b>007</b>
<b>Video</b>	00:04:23
<b>Entf. gegen Fließr.</b>	23,80 m
<b>Zustand</b>	<a href="#">AED.PVCU</a>
<b>Position</b>	
<b>Datenträger</b>	001

Veränderte Grundlageninformation,  
Werkstoff, Polyvinylchlorid hart,

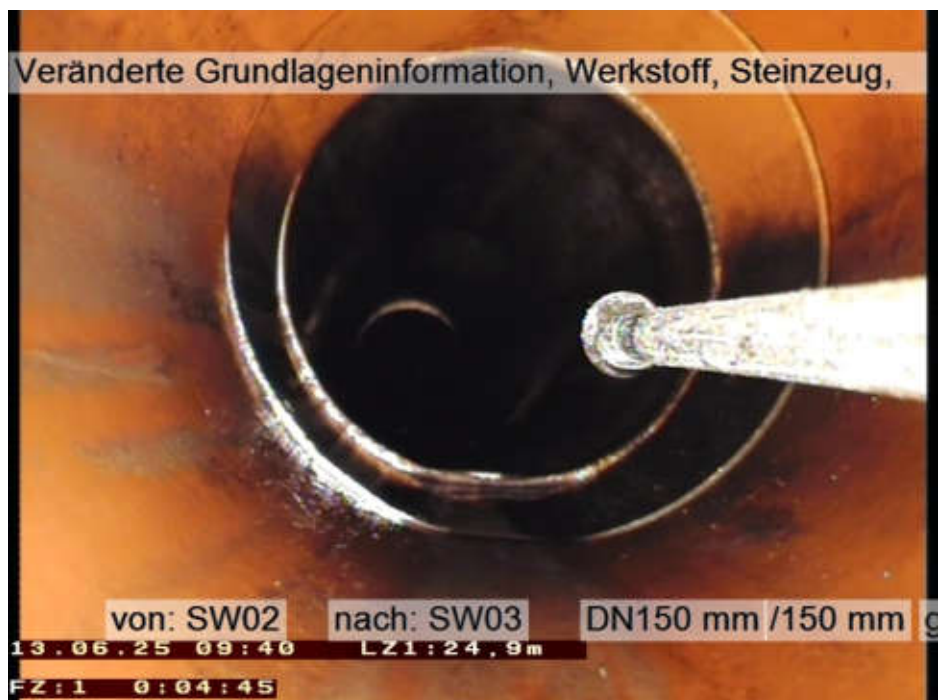
<b>Foto</b>	<b>008</b>
<b>Video</b>	00:04:45
<b>Entf. gegen Fließr.</b>	24,90 m
<b>Zustand</b>	<a href="#">AED.STZ</a>
<b>Position</b>	
<b>Datenträger</b>	001

Veränderte Grundlageninformation,  
Werkstoff, Steinzeug,

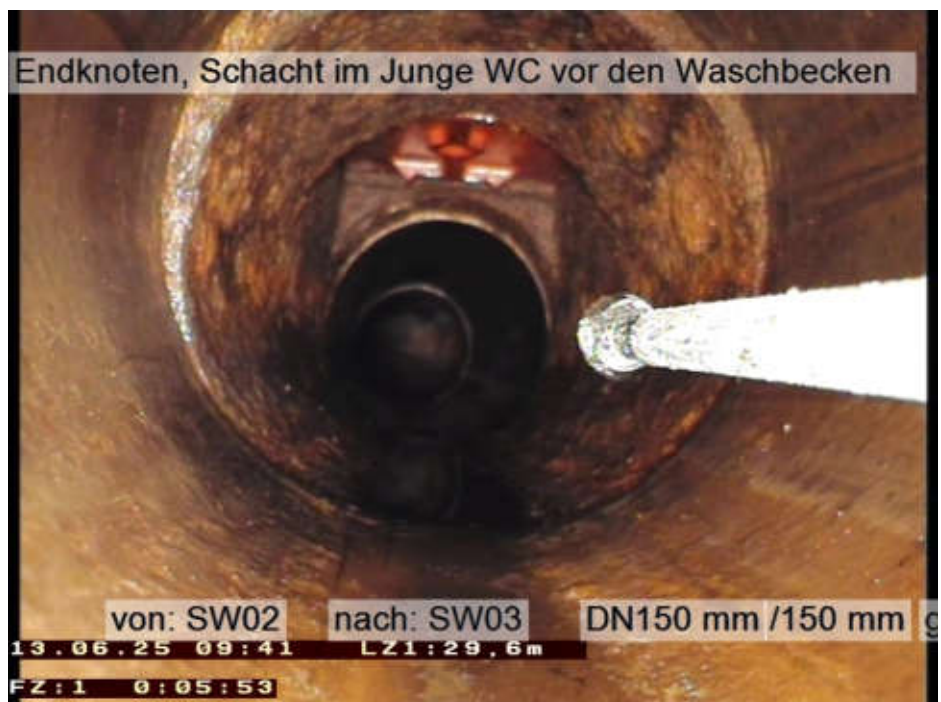
<b>Foto</b>	<b>009</b>
<b>Video</b>	00:05:53
<b>Entf. gegen Fließr.</b>	29,60 m
<b>Zustand</b>	<a href="#">BCE.XP</a>
<b>Position</b>	
<b>Datenträger</b>	001

Endknoten, Schacht im Junge WC  
 vor den Waschbecken
