Einsatzort: Am Lindentor 50 - 47059 Duisburg

Leitungsbericht

Leitung **SW01**
Oberer Punkt SW01
Unterer Punkt STR.AP01AP01
Haltung STR.AP01

Inspektion 13.06.2025

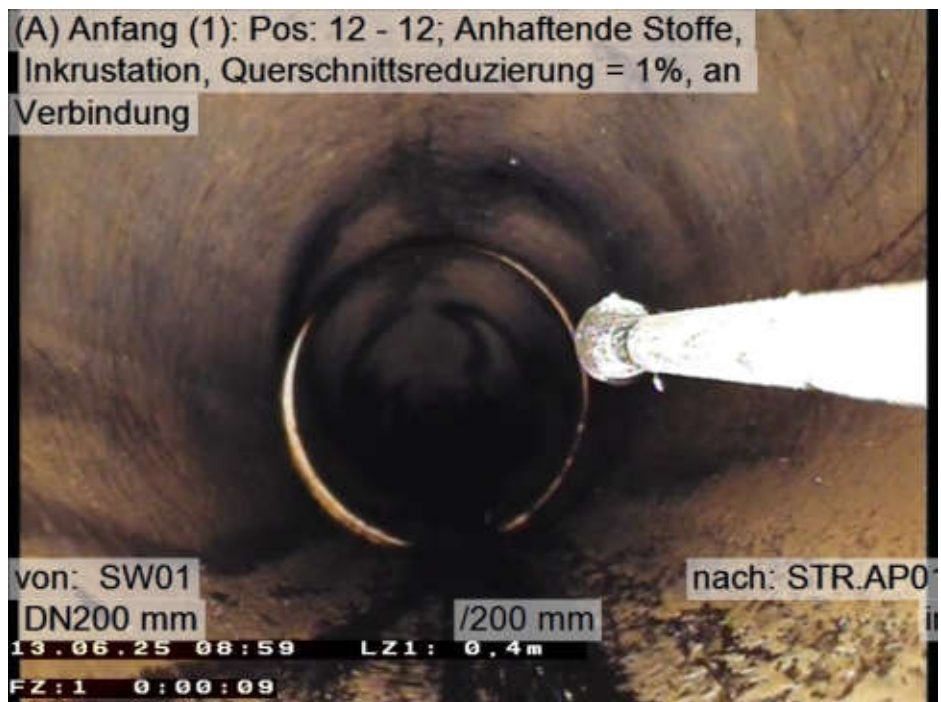
Foto	001
Video	00:00:09
Entf. in Fließr.	0,20 m
Zustand	BBB.A
Position	12 - 12
Datenträger	001

(A) Anfang (1): Pos: 12 - 12; Anhaftende Stoffe,
 Inkrustation, Querschnittsreduzierung = 1%, an
 Verbindung

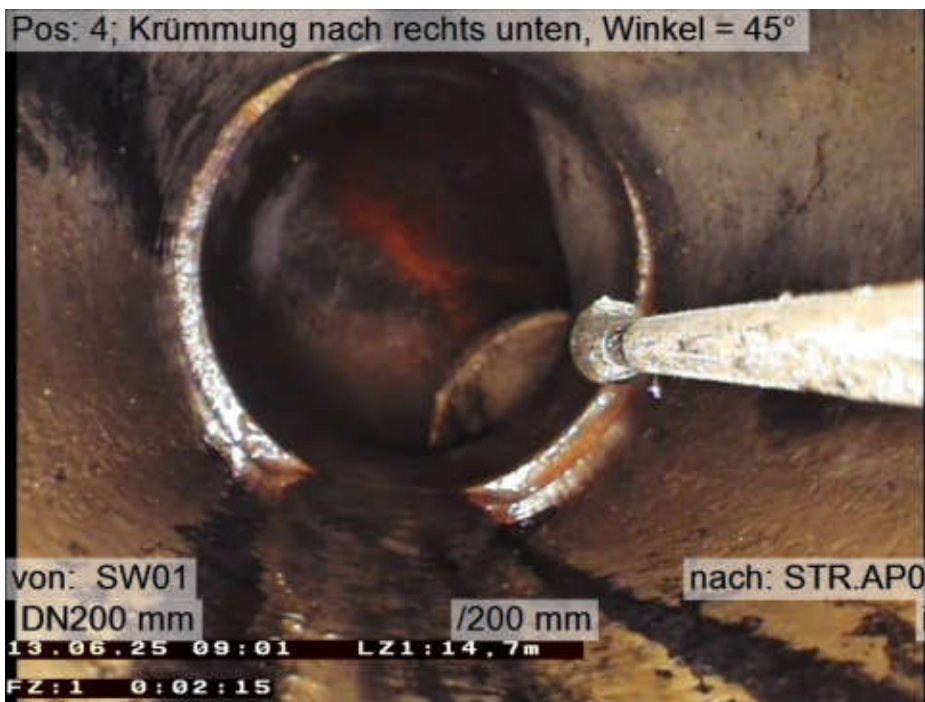
Foto	002
Video	00:02:15
Entf. in Fließr.	14,70 m
Zustand	BCC.B.B
Position	4
Datenträger	001

Pos: 4; Krümmung nach rechts
unten, Winkel = 45°

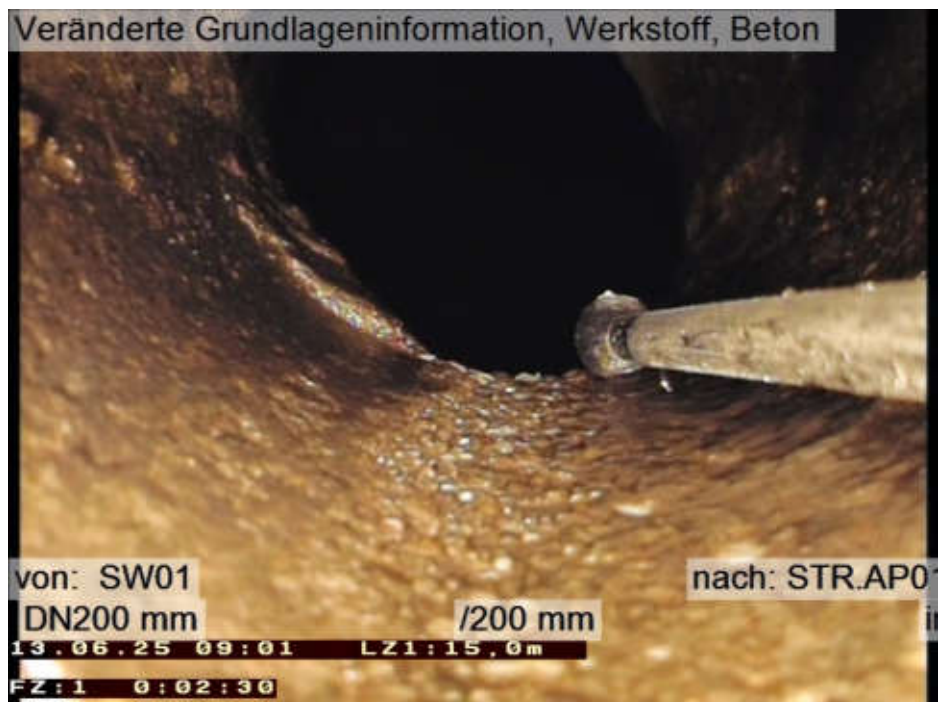
Foto	003
Video	00:02:30
Entf. in Fließr.	15,00 m
Zustand	AED.B
Position	
Datenträger	001

Veränderte Grundlageninformation, Werkstoff, Beton
