**Onyx Rohr- und Kanal-Service GmbH**

Am Lindentor 50 - 47059 Duisburg

# Leitungsbericht

**Leitung** **SW03GA01**

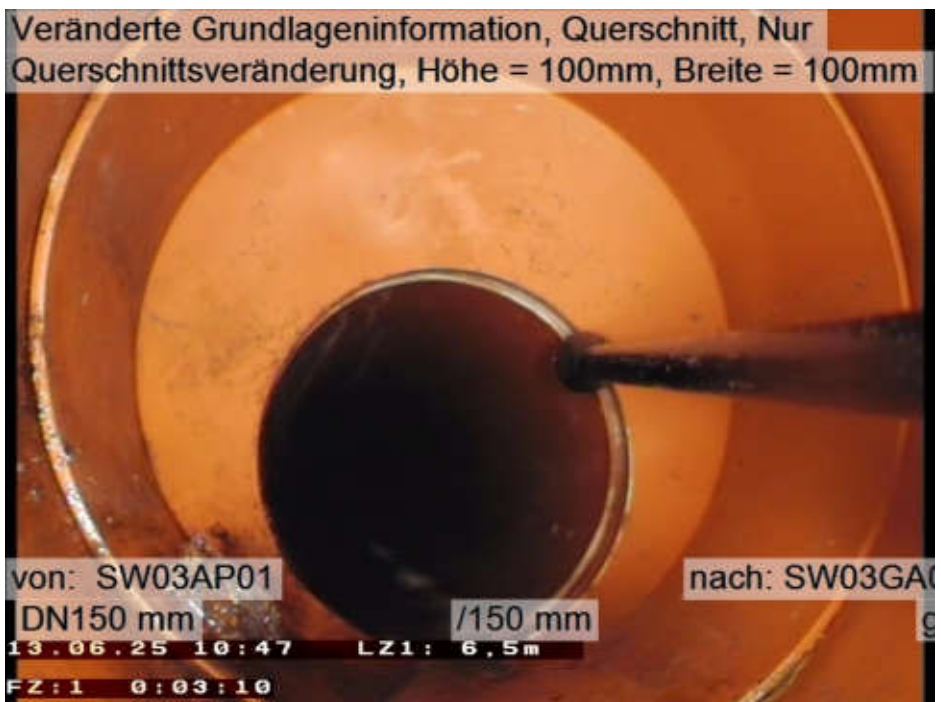
<b>Foto</b>	<b>011</b>
<b>Video</b>	00:03:10
<b>Entf. gegen Fließr.</b>	6,50 m
<b>Zustand</b>	AEC.-
<b>Position</b>	
<b>Datenträger</b>	001

Veränderte Grundlageninformation,  
 Querschnitt, Nur  
 Querschnittsveränderung, Höhe =  
 100mm, Breite = 100mm
