Einsatzort: Am Lindentor 50 - 47059 Duisburg

Leitungsbericht

Leitung	Versickerung01RV01
Oberer Punkt	Versickerung01RV01
Unterer Punkt	Versickerung01
Schacht	Versickerung01

Inspektion 13.06.2025

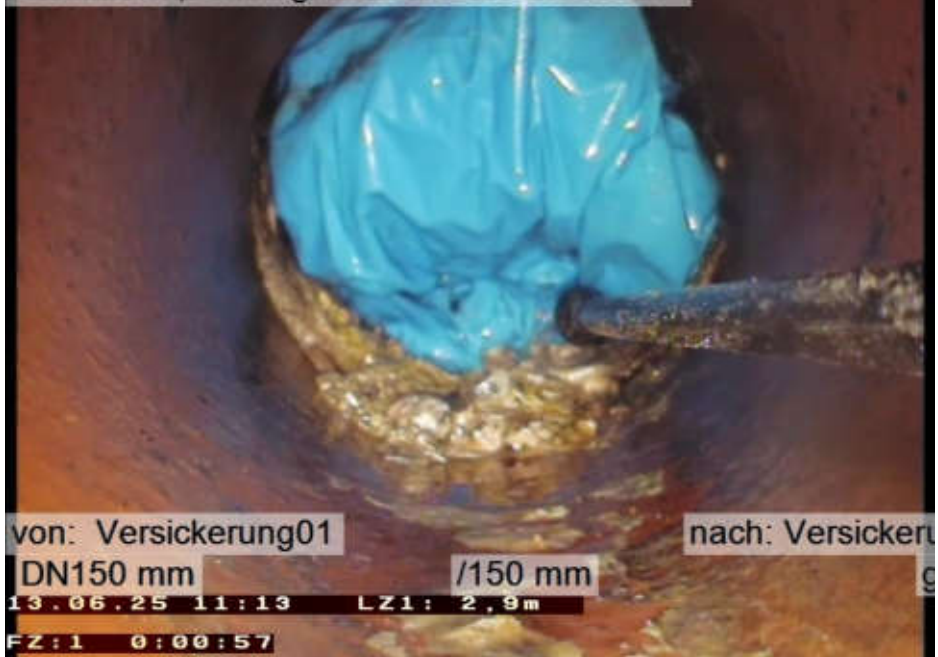
Foto	012
Video	00:00:57
Entf. gegen Fließr.	3,00 m
Zustand	BCE.XP
Position	
Datenträger	001

Endknoten, Leitung mit Folie verschlossem
