Ausführung durch: **Onyx Rohr- und Kanal-Service GmbH**
- Ein Unternehmen von Veolia -

Auftraggeber: **Svi Sondervermögen**

Einsatzort: Am Lindentor 50 - 47059 Duisburg

Leitungsbericht

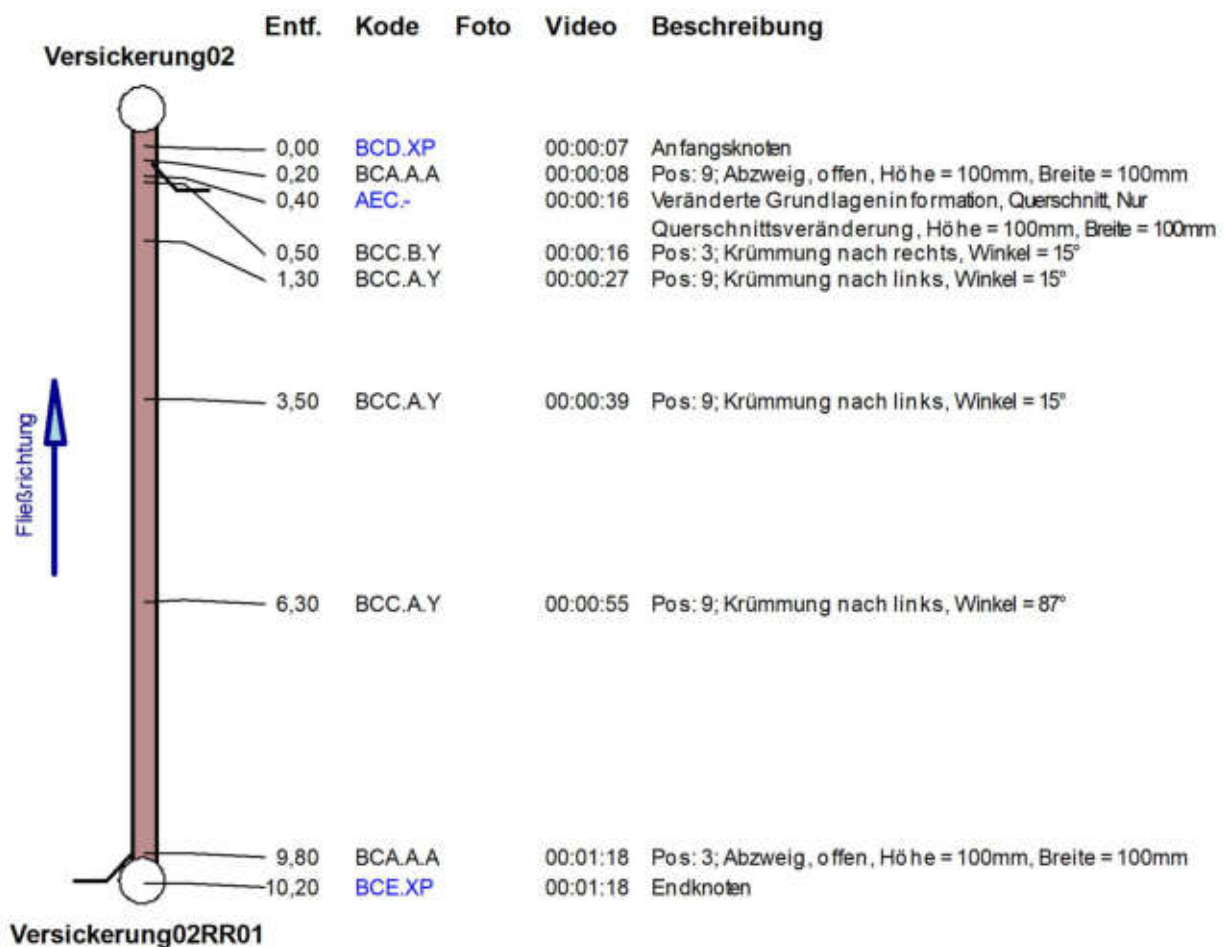
Leitungsgrafik

Foto	Video	Entf./m	Zustand	V	Beschreibung
	00:00:07	0,00	BCD.XP		Anfangsknoten
	00:00:08	0,20	BCA.A.A		Pos: 9; Abzweig, offen, Höhe = 100mm, Breite = 100mm
	00:00:16	0,40	AEC.-		Veränderte Grundlageninformation, Querschnitt, Nur Querschnittsveränderung, Höhe = 100mm, Breite = 100mm
	00:00:16	0,50	BCC.B.Y		Pos: 3; Krümmung nach rechts, Winkel = 15°
	00:00:27	1,30	BCC.A.Y		Pos: 9; Krümmung nach links, Winkel = 15°

Foto	Video	Entf./m	Zustand	V	Beschreibung
	00:00:39	3,50	BCC.A.Y		Pos: 9; Krümmung nach links, Winkel = 15°
	00:00:55	6,30	BCC.A.Y		Pos: 9; Krümmung nach links, Winkel = 87°
	00:01:18	9,80	BCA.A.A		Pos: 3; Abzweig, offen, Höhe = 100mm, Breite = 100mm
	00:01:18	10,20	BCE.XP		Endknoten
