Einsatzort: Am Lindentor 50 - 47059 Duisburg

Leitungsbericht

Leitung Versickerung02RR02

Inspektion 13.06.2025

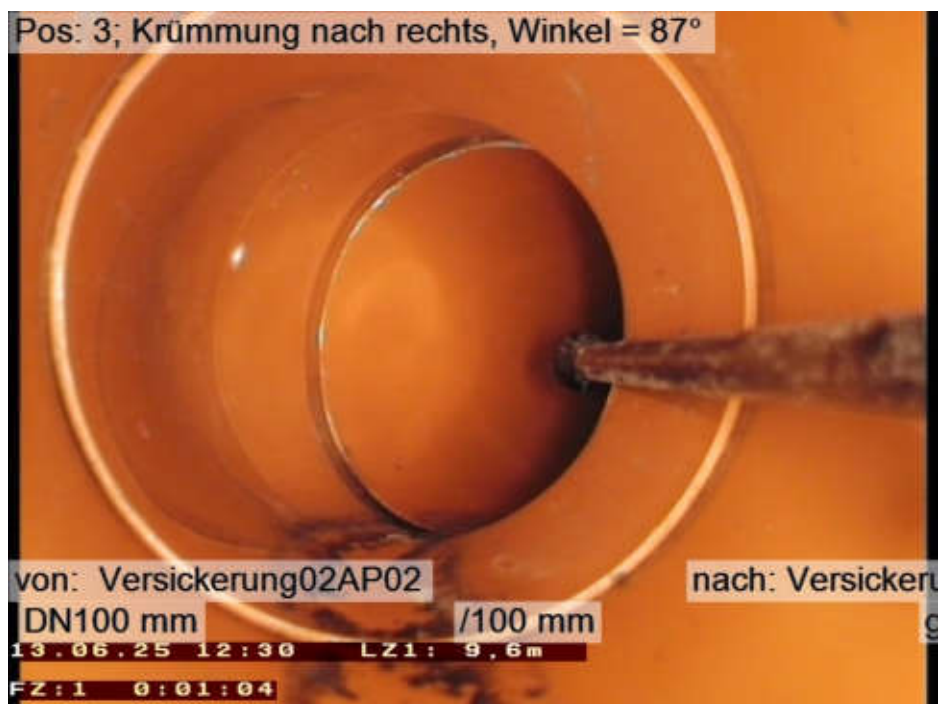
Foto	015
Video	00:01:04
Entf. gegen Fließr.	9,60 m
Zustand	BCC.B.Y
Position	3
Datenträger	001

Pos: 3; Krümmung nach rechts,
Winkel = 87°
