Am Lindentor 50 - 47059 Duisburg

## Leitungsbericht

### Leitung Versickerung02RR03

#### Inspektion 13.06.2025

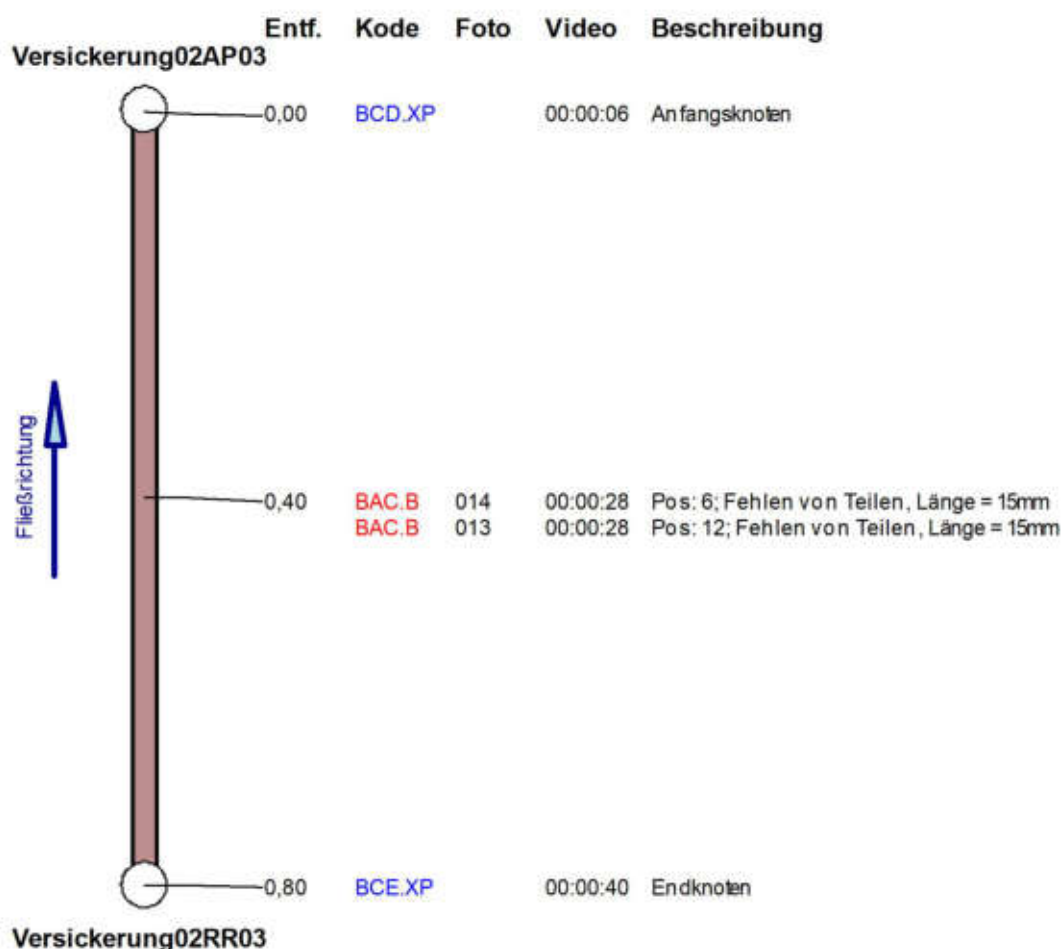
## Leitungsgrafik

Foto	Video	Entf./m	Zustand	V	Beschreibung
	00:00:06	0,00	BCD.XP		Anfangsknoten
014	00:00:28	0,40	BAC.B		Pos: 6; Fehlen von Teilen, Länge = 15mm
013	00:00:28	0,40	BAC.B		Pos: 12; Fehlen von Teilen, Länge = 15mm
	00:00:40	0,80	BCE.XP		Endknoten

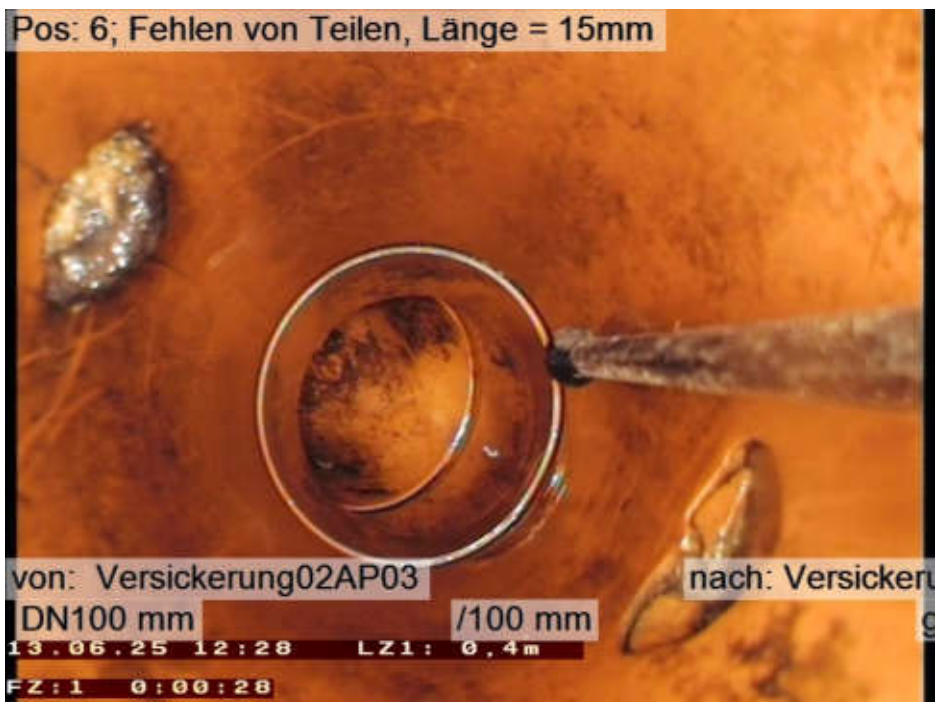
<b>Foto</b>	<b>014</b>
<b>Video</b>	00:00:28
<b>Entf. gegen Fließr.</b>	0,40 m
<b>Zustand</b>	<b>BAC.B</b>
<b>Position</b>	6
<b>Datenträger</b>	001

Pos: 6; Fehlen von Teilen, Länge = 15mm

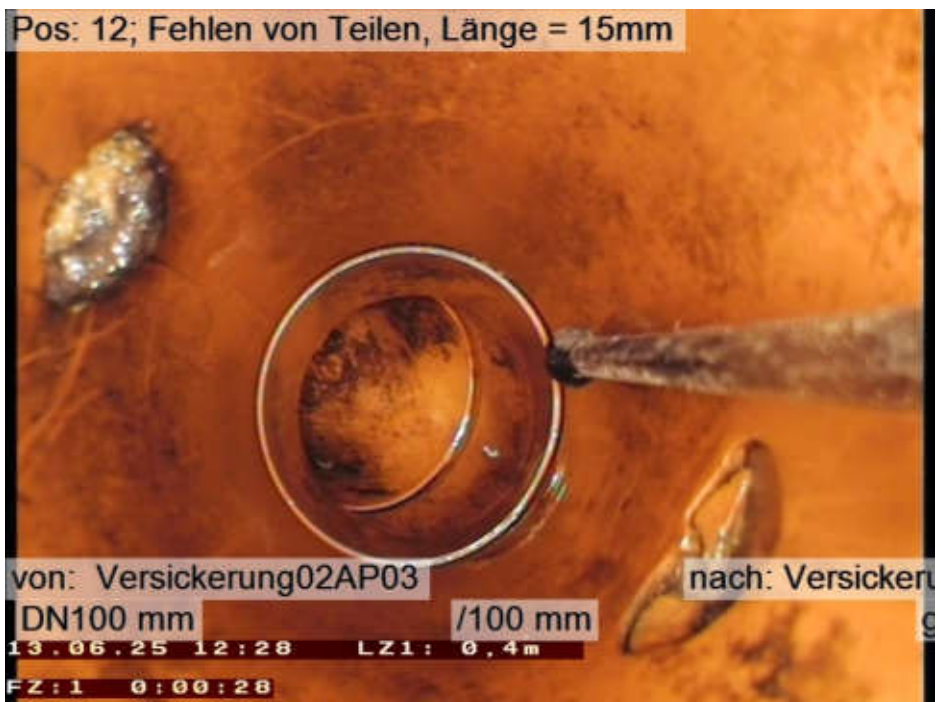
<b>Foto</b>	<b>013</b>
<b>Video</b>	00:00:28
<b>Entf. gegen Fließr.</b>	0,40 m
<b>Zustand</b>	<b>BAC.B</b>
<b>Position</b>	12
<b>Datenträger</b>	001

Pos: 12; Fehlen von Teilen, Länge = 15mm
