Einsatzort: Am Lindentor 50 - 47059 Duisburg

Leitungsbericht

Leitung Versickerung03RR01

Inspektion 13.06.2025

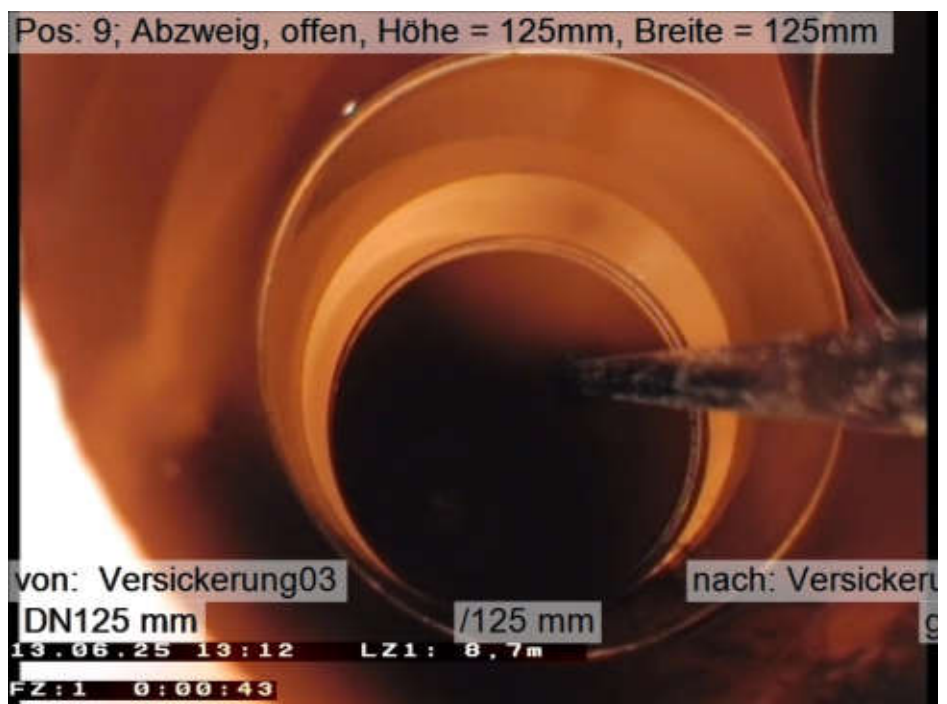
Foto	016
Video	00:00:43
Entf. gegen Fließr.	8,70 m
Zustand	BCA.A.A
Position	9
Datenträger	001

Pos: 9; Abzweig, offen, Höhe =
125mm, Breite = 125mm
