**Ausführung durch:** **Onyx Rohr- und Kanal-Service GmbH**  
*- Ein Unternehmen von Veolia -*

**Einsatzort:** Am Lindentor 50 - 47059 Duisburg

## Leitungsbericht

### Leitung Versickerung03RR03

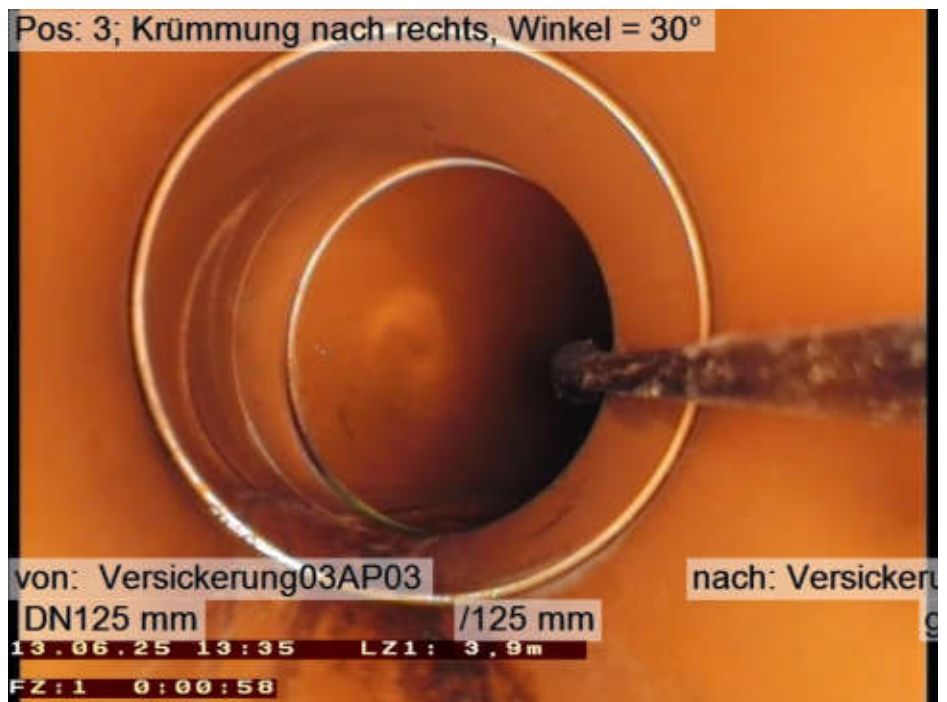
<b>Foto</b>	<b>017</b>
<b>Video</b>	00:00:58
<b>Entf. gegen Fließr.</b>	3,90 m
<b>Zustand</b>	BCC.B.Y
<b>Position</b>	3
<b>Datenträger</b>	001

Pos: 3; Krümmung nach rechts,  
Winkel = 30°
