Einsatzort: Am Lindentor 50 - 47059 Duisburg

Leitungsbericht

Leitung Versickerung03RR04

Inspektion 13.06.2025

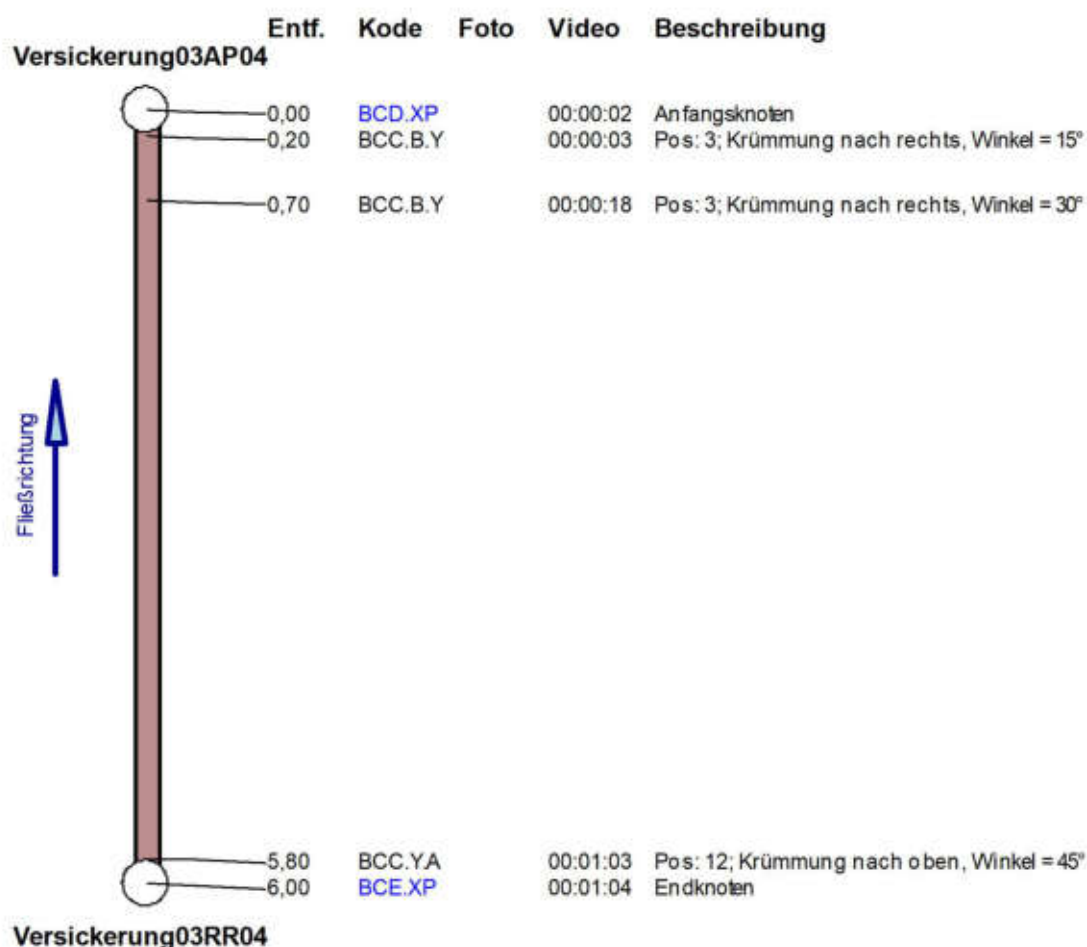
Leitungsgrafik

Foto	Video	Entf./m	Zustand	V	Beschreibung
	00:00:02	0,00	BCD.XP		Anfangsknoten
	00:00:03	0,20	BCC.B.Y		Pos: 3; Krümmung nach rechts, Winkel = 15°
	00:00:18	0,70	BCC.B.Y		Pos: 3; Krümmung nach rechts, Winkel = 30°
	00:01:03	5,80	BCC.Y.A		Pos: 12; Krümmung nach oben, Winkel = 45°
	00:01:04	6,00	BCE.XP		Endknoten
