Leistungsbericht

Duisburg, Numbericher Str. 74

Numbericher Str. 74 (KGS)

WC01

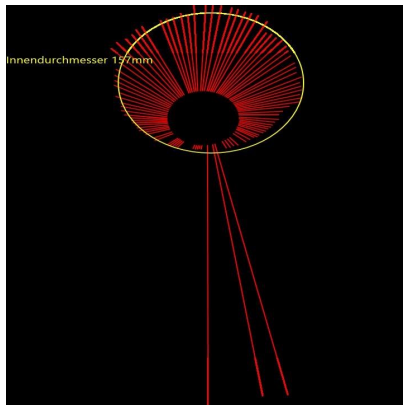
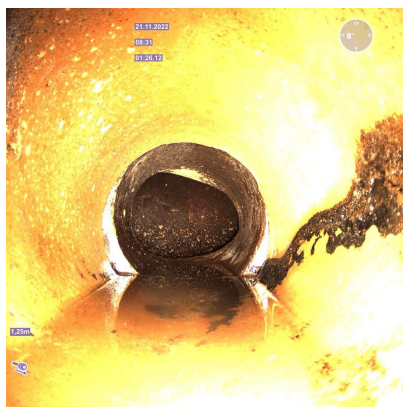
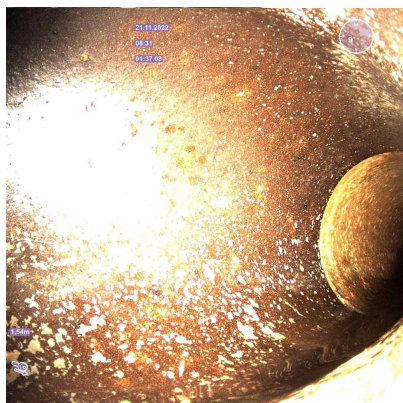
1,02m	BDB	Lasermessung 150mm
1,25m	BCAAB	Anschluss, Abzweig, Anschluss geschlossen, 125 mm, 9 Uhr
1,54m	BDB	AP verschlossen
1,55m	BCCBY	Krümmung der Leitung, nach rechts, 45°, 3 Uhr
