**Onyx Rohr- und Kanal-Service
GmbH**

IMD Immobilien Management Duisburg

Numbericherstr. 74 , 47137 Duisburg

10/11.10.22

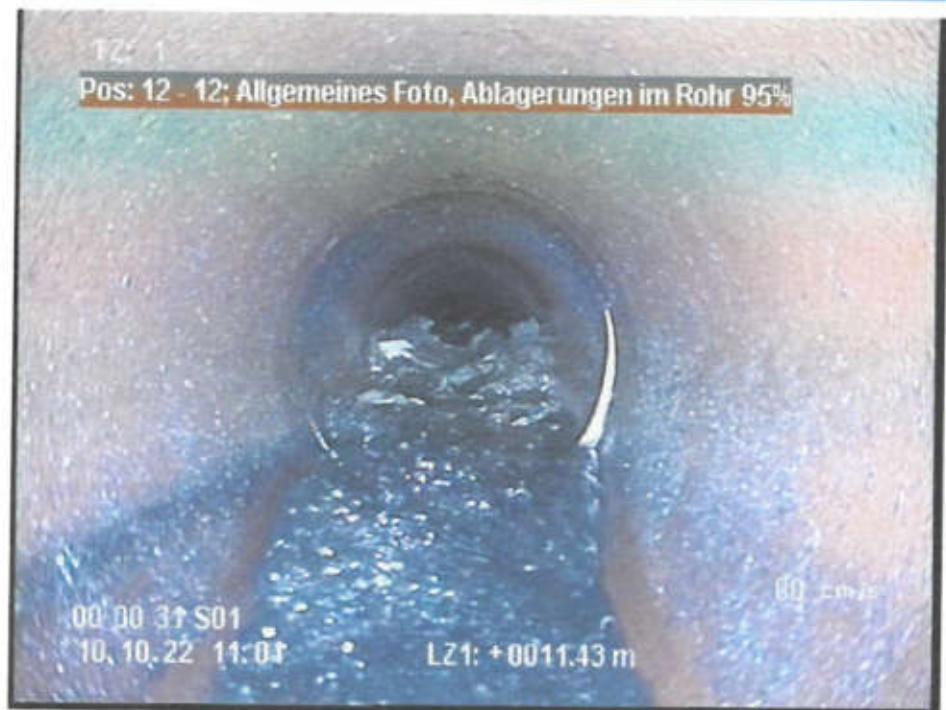
Foto	001
Video	00:00:31
Entf. in Fließr.	11,40 m
Zustand	BDA
Position	12 - 12
Datenträger

Foto	Video	Entf./m	Zustand	V	Beschreibung
	00:00:07	10,80	BCD.XP		Anfangsknoten
001	00:00:31	11,40	BDA		Pos: 12 - 12; Allgemeines Foto, Ablagerungen im Rohr 95%
	00:00:33	11,40	BDC.Y.Y		Abbruch der Inspektion, Kein weiterkommen

Pos: 12 - 12; Allgemeines Foto,
Ablagerungen im Rohr 95%

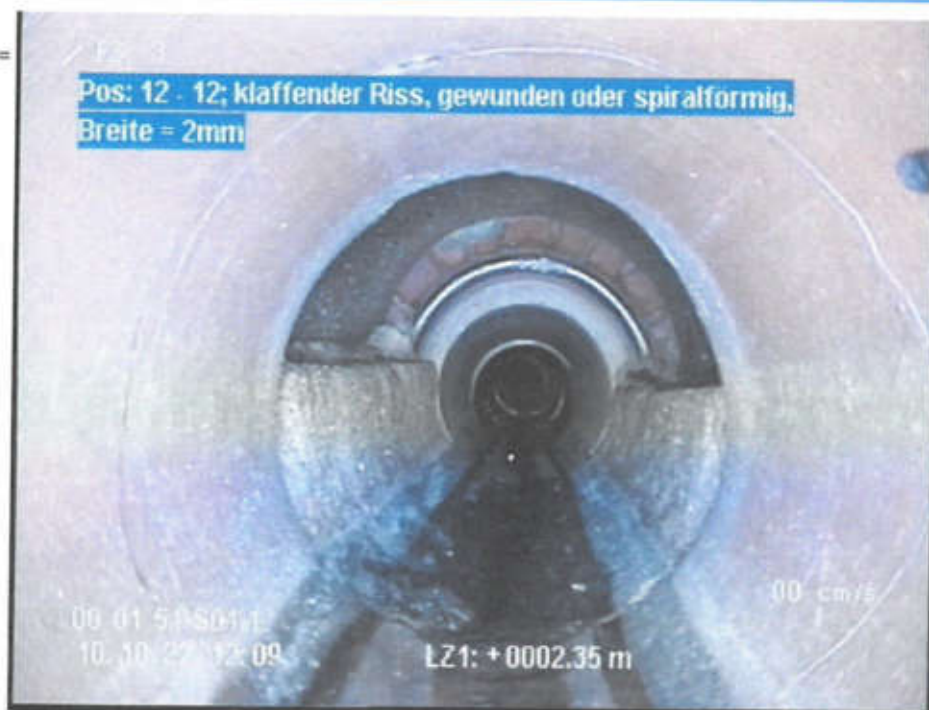
Foto 003

Pos: 12 - 12; klaffender Riss,
gewunden oder spiralförmig, Breite =
2mm

Video 00:01:51
Entf. in Fließr. 2,30 m
Zustand **BAB.C.D**
Position 12 - 12
Datenträger

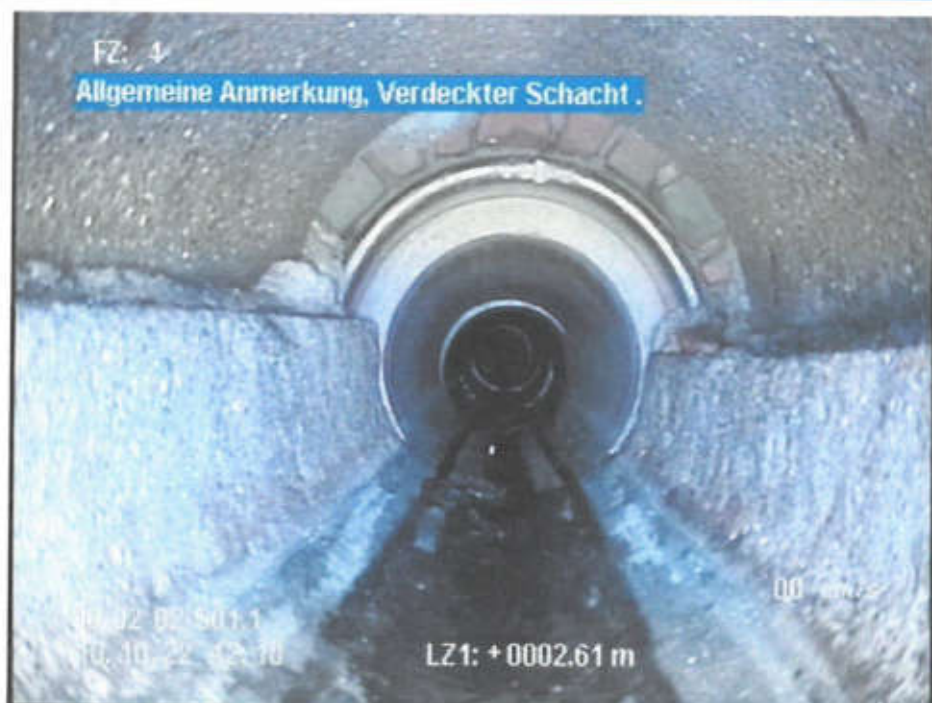
Foto	004
Video	00:02:02
Entf. in Fließr.	2,60 m
Zustand	BDB
Position	
Datenträger

Allgemeine Anmerkung, Verdeckter Schacht.

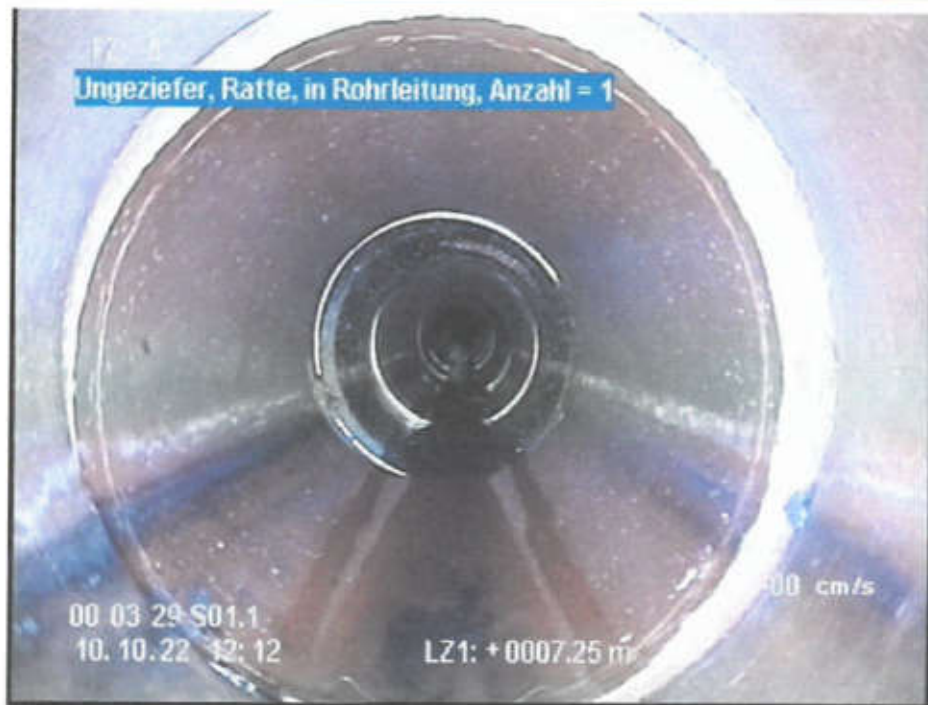
Foto **005**

Ungeziefer, Ratte, in Rohrleitung,
Anzahl = 1

Video 00:03:29
Entf. in Fließr. 7,20 m
Zustand BBH.A.A
Position
Datenträger

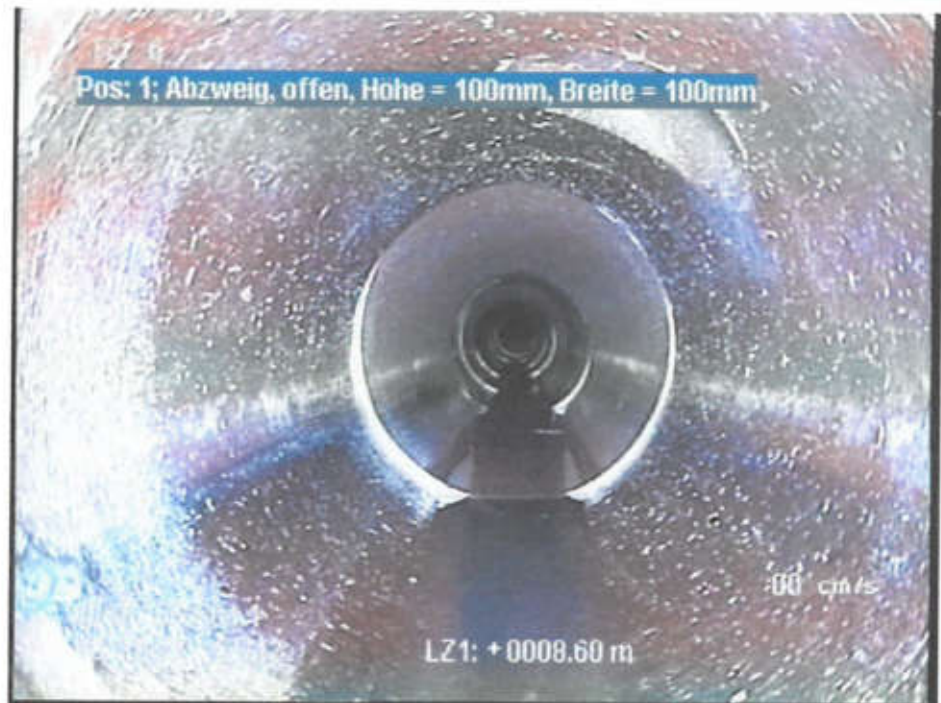
Foto	006
Video	00:03:56
Entf. in Fließr.	8,60 m
Zustand	BCA.A.A
Position	1
Datenträger

Pos: 1; Abzweig, offen, Höhe =
100mm, Breite = 100mm

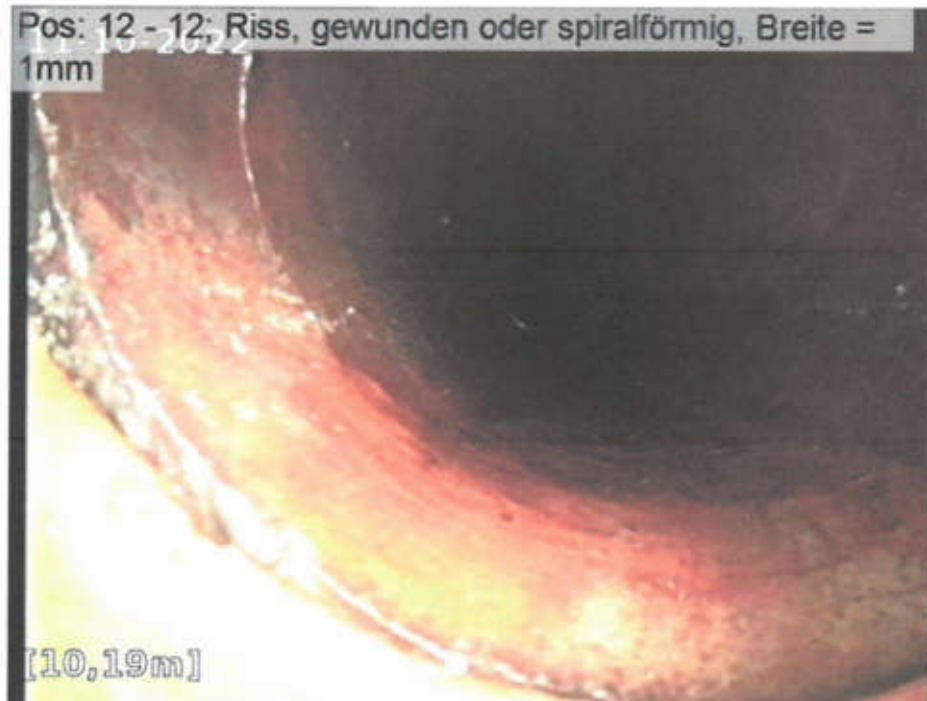
Foto	031
Video	00:02:21
Entf. in Fließr.	10,20 m
Zustand	BAB.B.D
Position	12 - 12
Datenträger

Pos: 12 - 12; Riss, gewunden oder
spiralförmig, Breite = 1mm

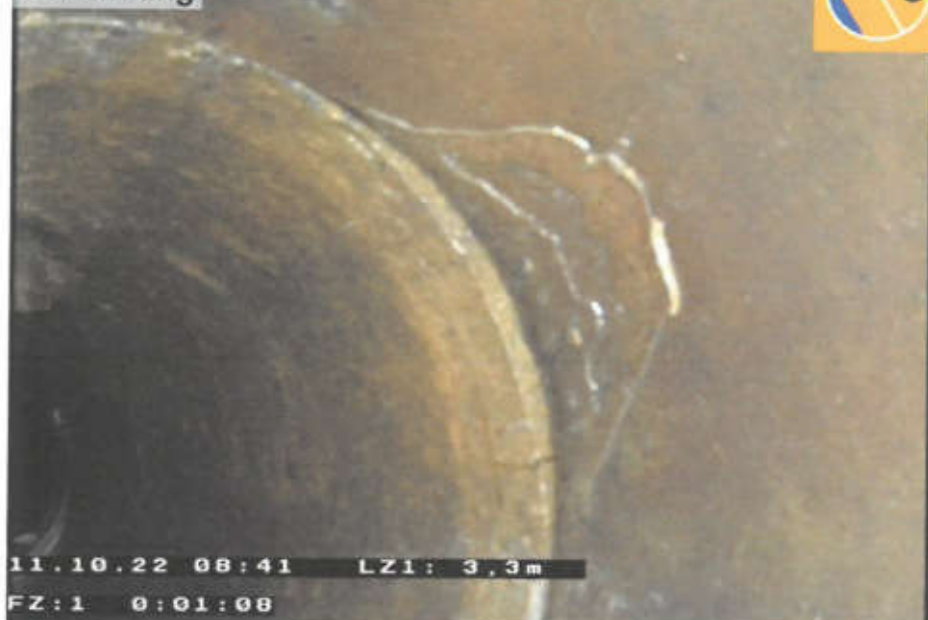
Pos: 12; Oberflächenriss (Haarriss),
sternförmig, an Verbindung

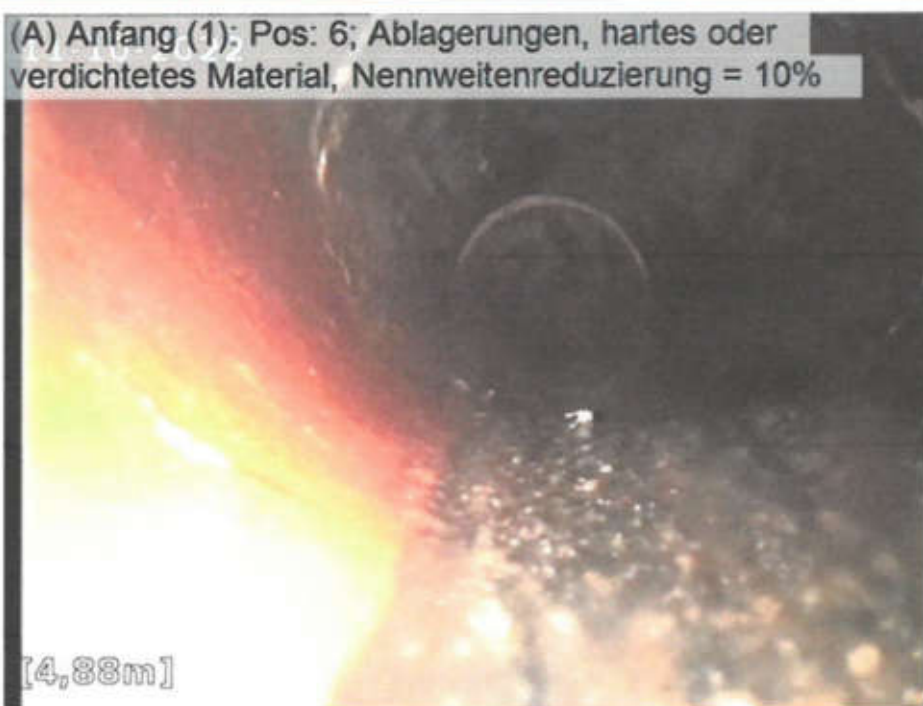
Foto 019
Video 00:01:21
Entf. in Fließr. 4,80 m
Zustand BBC,C
Position 6
Datenträger

Foto	Video	Entf./m	Zustand	V	Beschreibung
019	00:01:21	4,80	BBC.C		Anfang (1): Pos: 6; Ablagerungen, hartes oder verdichtetes Material, Nennweitenreduzierung = 10%
020	00:01:21	4,90	BAB.C.D		Pos: 12 - 12; klaffender Riss, gewunden oder spiralförmig, Breite = 2mm
	00:01:49	6,30	BCA.A.A		Pos: 3; Abzweig, offen, Höhe = 100mm, Breite = 100mm
	00:00:01	9,00	BBC.C		Ende(1): Pos: 6; Ablagerungen, hartes oder verdichtetes Material, Nennweitenreduzierung = 10%
	00:02:23	9,00	BCE.XP		Endknoten

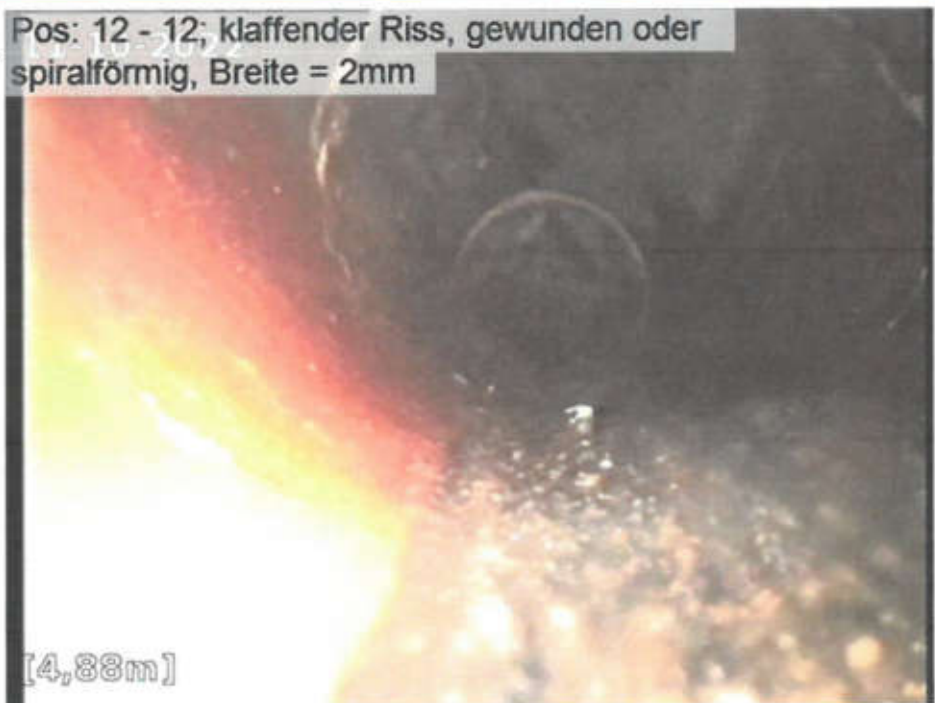
Foto	020
Video	00:01:21
Entf. in Fließr.	4,90 m
Zustand	BAB,C,D
Position	12 - 12
Datenträger

Pos: 12 - 12; klaffender Riss,
 gewunden oder spiralförmig, Breite =
 2mm

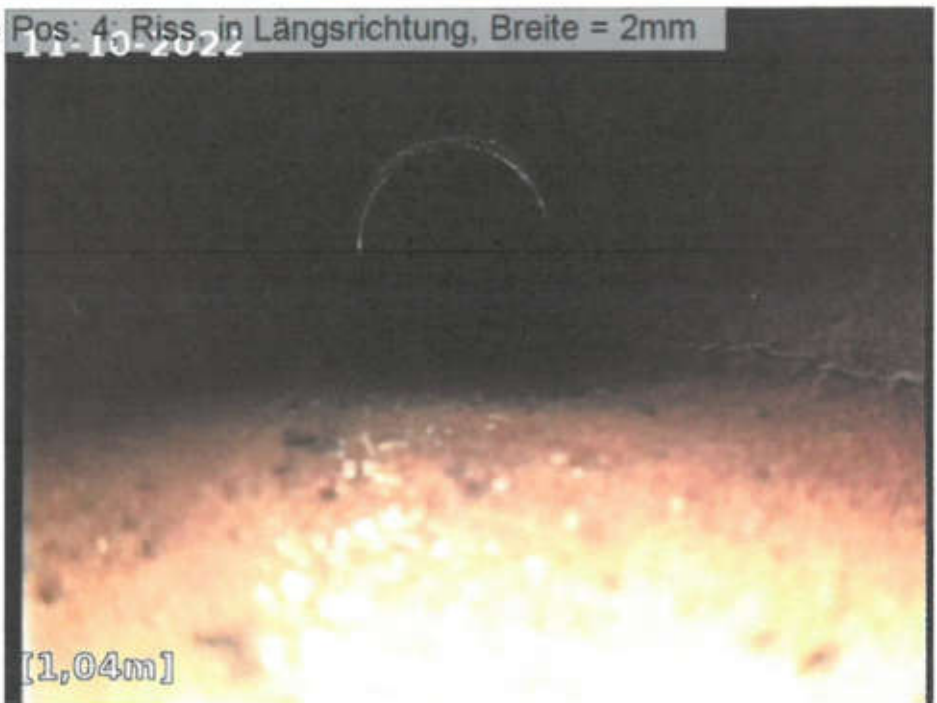
Foto	021
Video	00:00:39
Entf. in Fließr.	1,00 m
Zustand	BAB,B.A
Position	4
Datenträger

Pos: 4; Riss, in Längsrichtung, Breite
= 2mm
