**Onyx Rohr- und Kanal-Service GmbH**

Tonstr.16 - 47058 Duisburg

## Haltungsbericht

**Haltung** **S01**  
**Oberer Schacht** S01  
**Unterer Schacht** S05

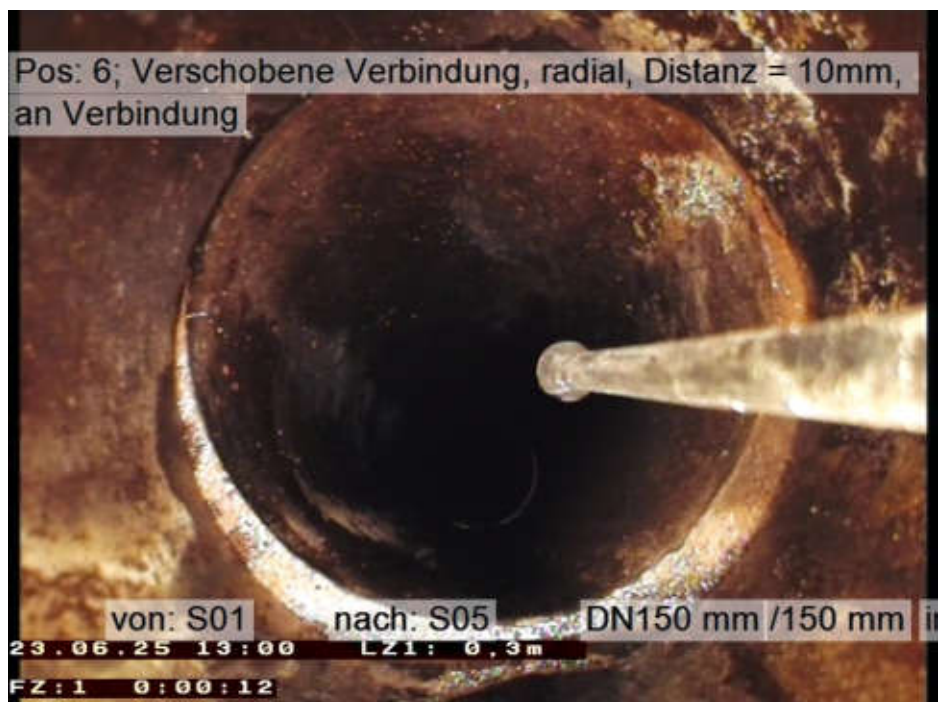
<b>Foto</b>	<b>059</b>
<b>Video</b>	00:00:12
<b>Entf. in Fließr.</b>	0,30 m
<b>Zustand</b>	BAJ.B
<b>Position</b>	6
<b>Datenträger</b>	001

Pos: 6; Verschobene Verbindung,  
radial, Distanz = 10mm, an  
Verbindung

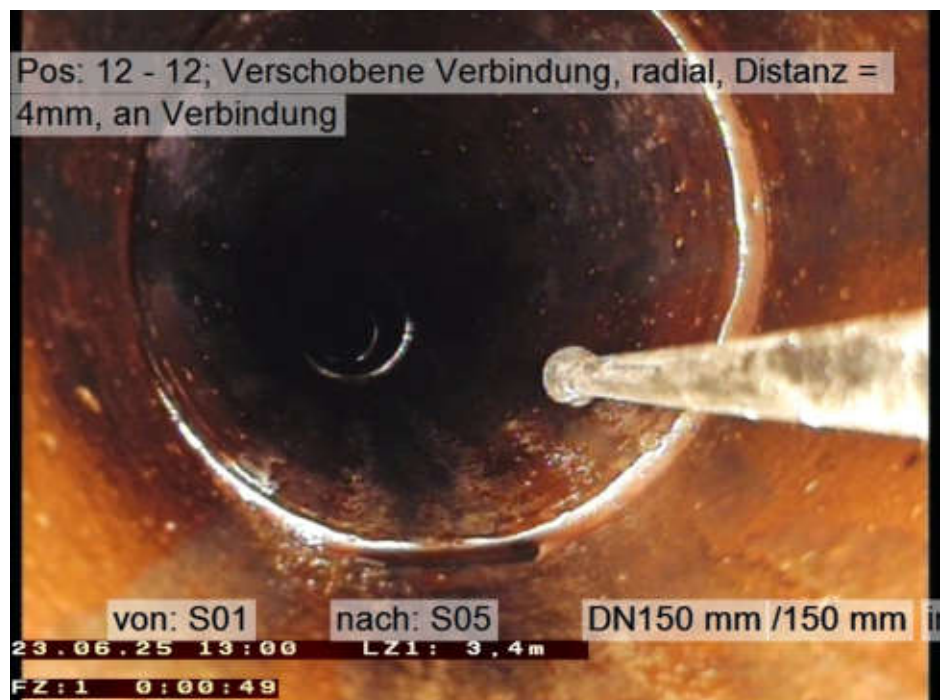
<b>Foto</b>	<b>060</b>
<b>Video</b>	00:00:49
<b>Entf. in Fließr.</b>	3,40 m
<b>Zustand</b>	BAJ.B
<b>Position</b>	12 - 12
<b>Datenträger</b>	001

Pos: 12 - 12; Verschobene  
Verbindung, radial, Distanz = 4mm,  
an Verbindung

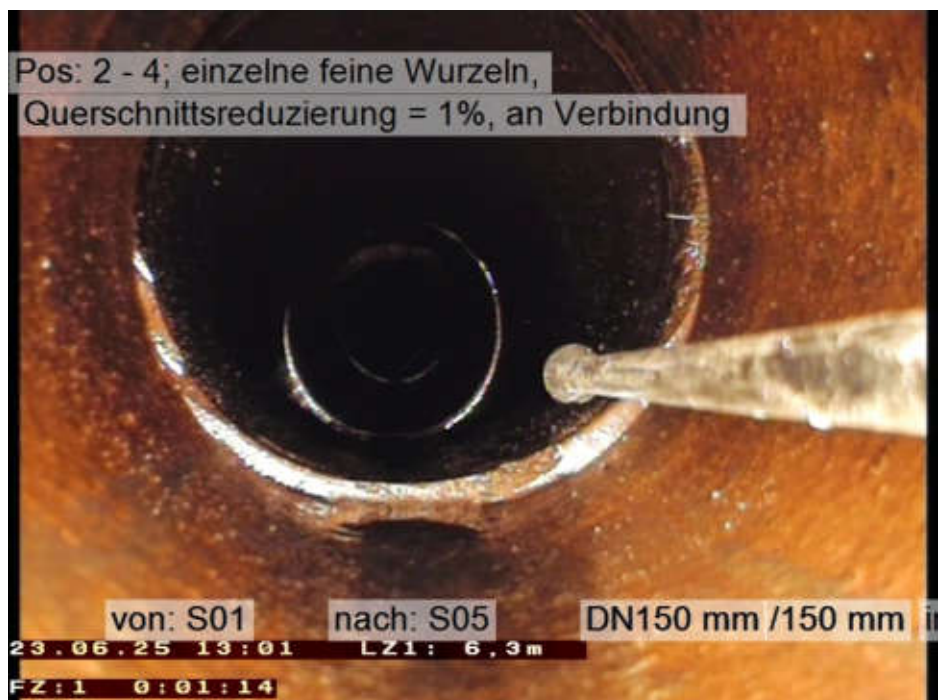
<b>Foto</b>	<b>061</b>
<b>Video</b>	00:01:13
<b>Entf. in Fließr.</b>	6,30 m
<b>Zustand</b>	<b>BBA.B</b>
<b>Position</b>	2 - 4
<b>Datenträger</b>	001

Pos: 2 - 4; einzelne feine Wurzeln,  
 Querschnittsreduzierung = 1%, an  
 Verbindung

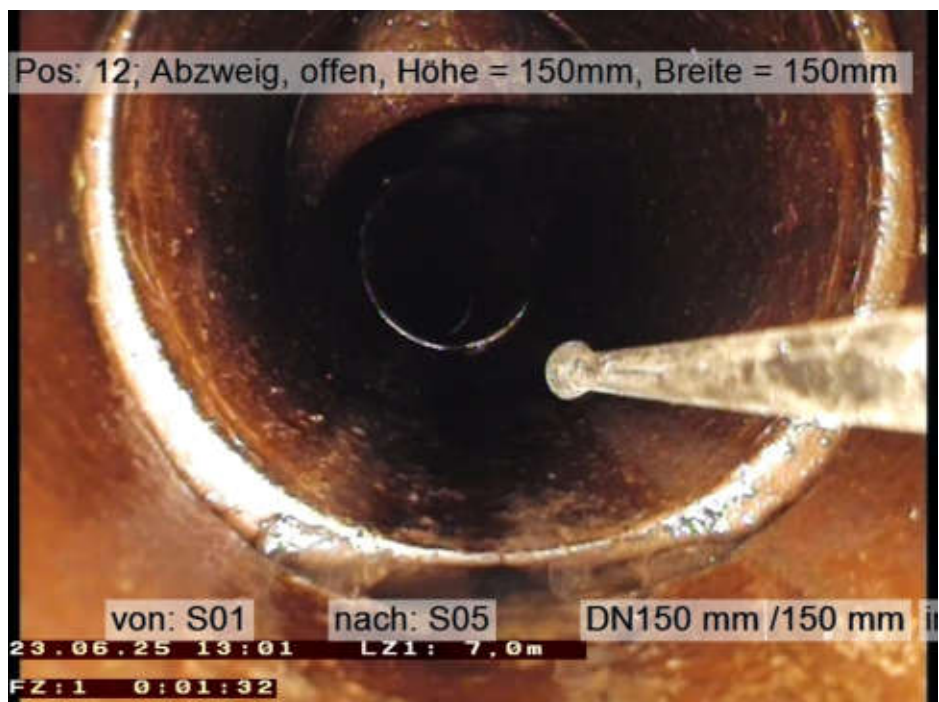
<b>Foto</b>	<b>062</b>
<b>Video</b>	00:01:32
<b>Entf. in Fließr.</b>	7,00 m
<b>Zustand</b>	BCA.A.A
<b>Position</b>	12
<b>Datenträger</b>	001

Pos: 12; Abzweig, offen, Höhe = 150mm, Breite = 150mm

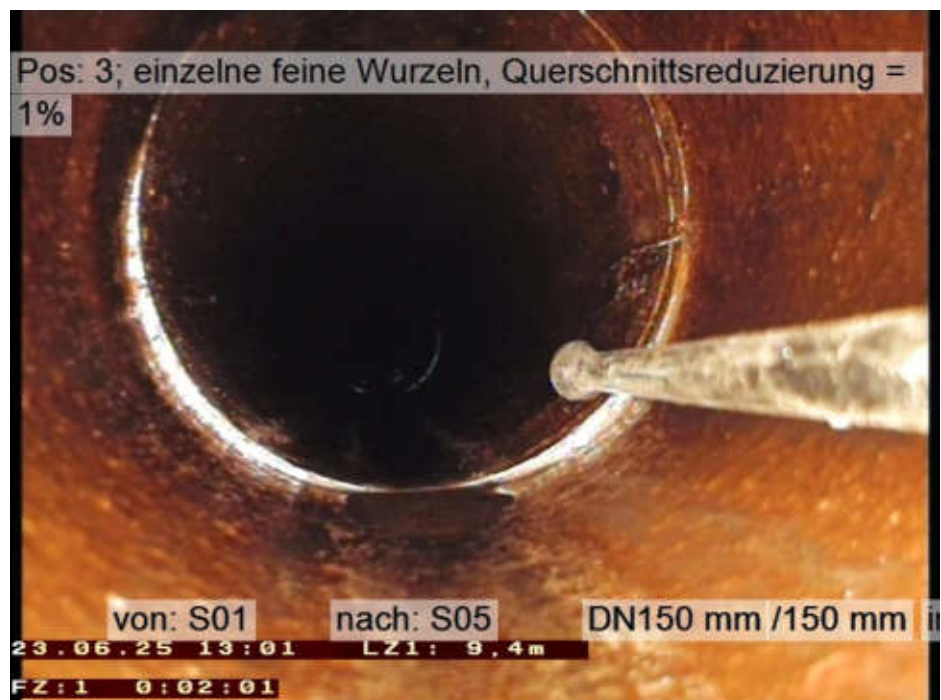
<b>Foto</b>	<b>063</b>
<b>Video</b>	00:02:01
<b>Entf. in Fließr.</b>	9,40 m
<b>Zustand</b>	<b>BBA.B</b>
<b>Position</b>	3
<b>Datenträger</b>	001

Pos: 3; einzelne feine Wurzeln,  
 Querschnittsreduzierung = 1%

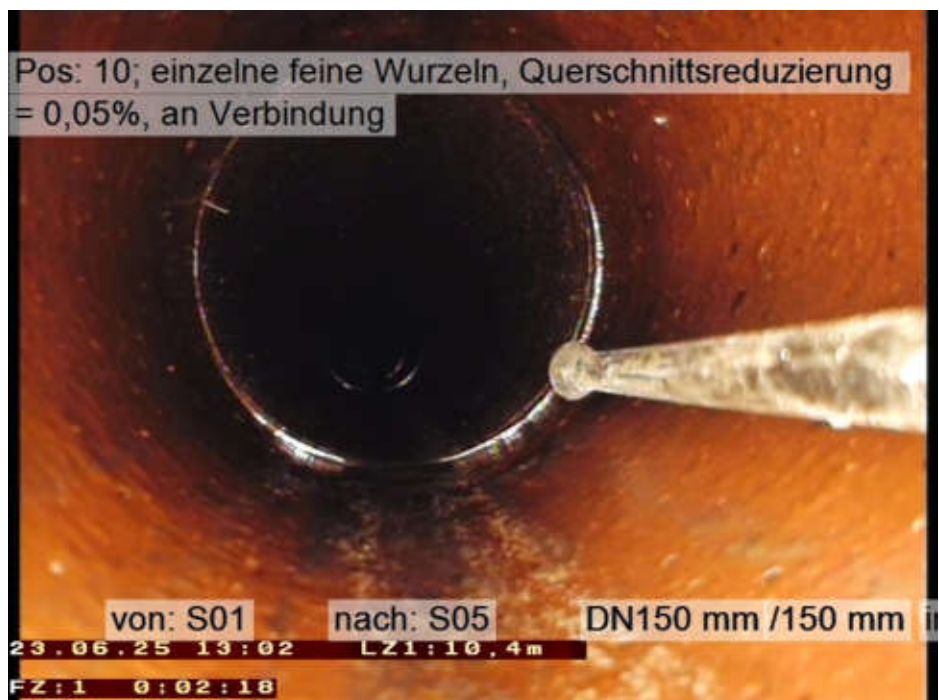
<b>Foto</b>	<b>064</b>
<b>Video</b>	00:02:18
<b>Entf. in Fließr.</b>	10,40 m
<b>Zustand</b>	<b>BBA.B</b>
<b>Position</b>	10
<b>Datenträger</b>	001

Pos: 10; einzelne feine Wurzeln,  
 Querschnittsreduzierung = 0,05%,  
 an Verbindung

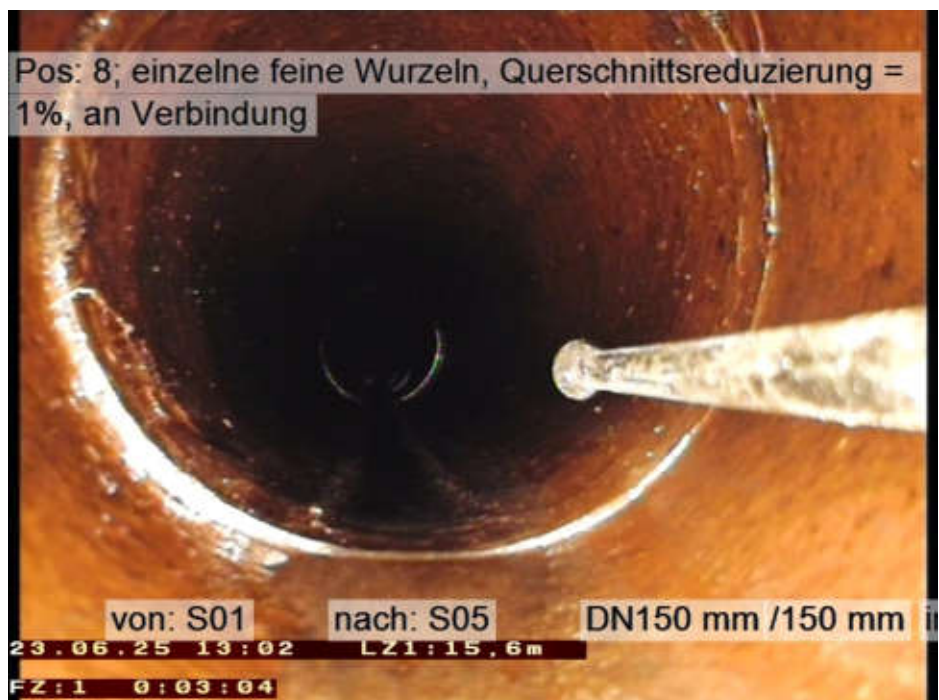
<b>Foto</b>	<b>065</b>
<b>Video</b>	00:03:04
<b>Entf. in Fließr.</b>	15,60 m
<b>Zustand</b>	<b>BBA.B</b>
<b>Position</b>	8
<b>Datenträger</b>	001

Pos: 8; einzelne feine Wurzeln,  
 Querschnittsreduzierung = 1%, an  
 Verbindung

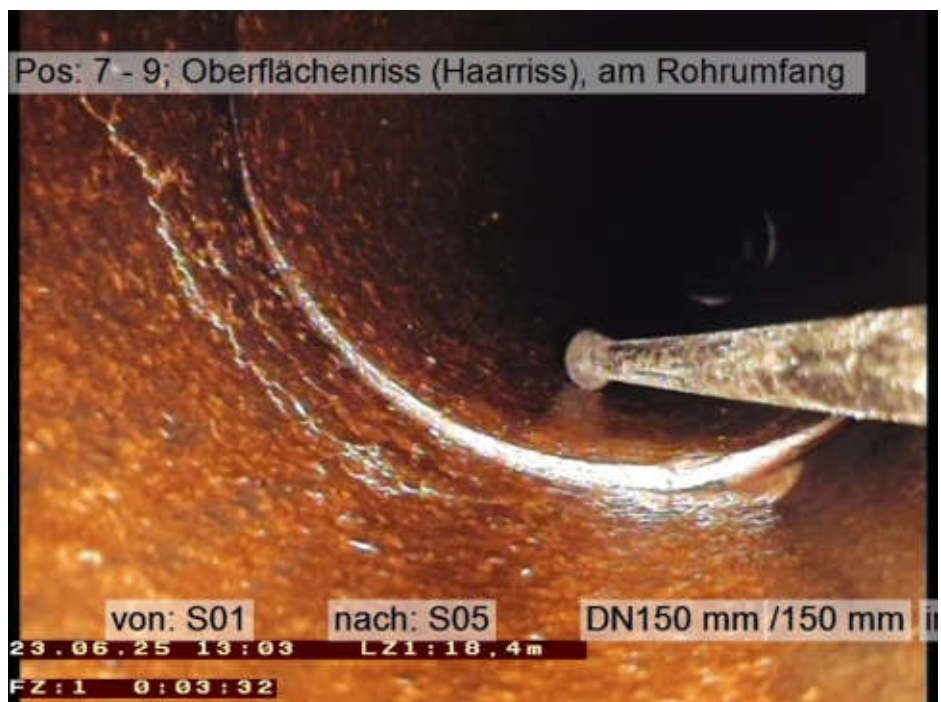
<b>Foto</b>	<b>066</b>
<b>Video</b>	00:03:32
<b>Entf. in Fließr.</b>	18,40 m
<b>Zustand</b>	BAB.A.B
<b>Position</b>	7 - 9
<b>Datenträger</b>	001

Pos: 7 - 9; Oberflächenriss  
 (Haarriss), am Rohrumfang

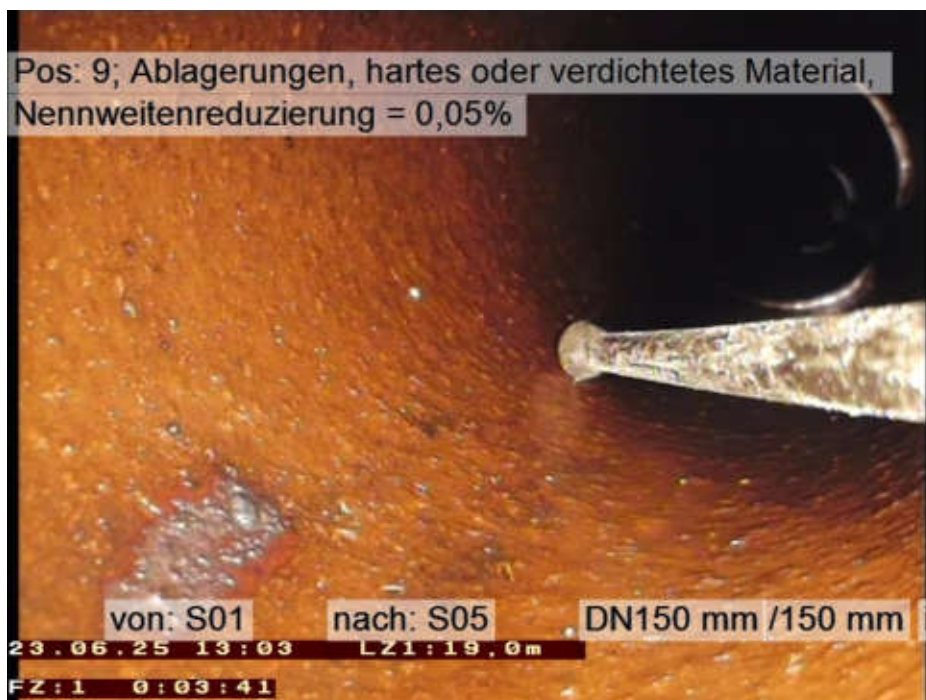
<b>Foto</b>	<b>067</b>
<b>Video</b>	00:03:41
<b>Entf. in Fließr.</b>	19,00 m
<b>Zustand</b>	BBC.C
<b>Position</b>	9
<b>Datenträger</b>	001

Pos: 9; Ablagerungen, hartes oder verdichtetes Material,  
 Nennweitenreduzierung = 0,05%
