Einsatzort: Tonstr.16 - 47058 Duisburg

Haltungsbericht

Haltung **S02**
Oberer Schacht S02
Unterer Schacht S01

Inspektion 23.06.2025

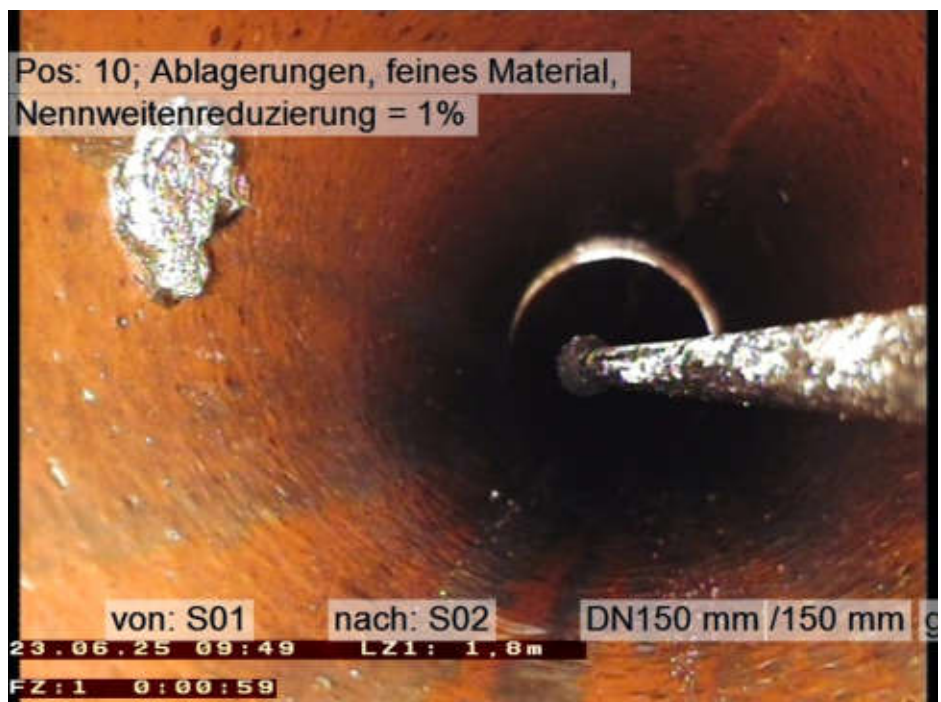
Foto	001
Video	00:00:59
Entf. gegen Fließr.	1,80 m
Zustand	BBC.A
Position	10
Datenträger	001

Pos: 10; Ablagerungen, feines
Material, Nennweitenreduzierung =
1%

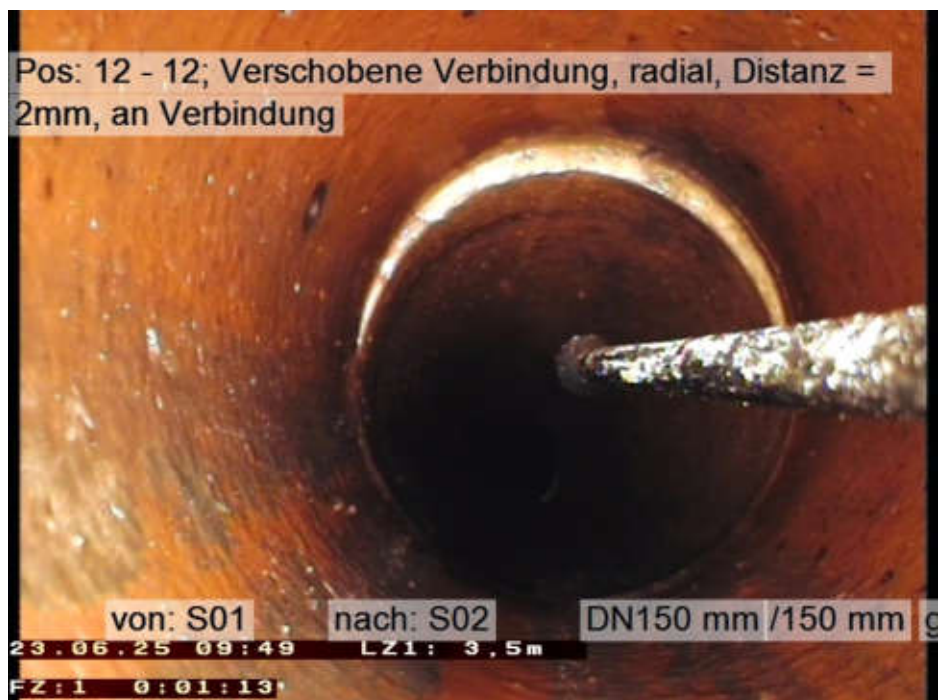
Foto	002
Video	00:01:13
Entf. gegen Fließr.	3,50 m
Zustand	BAJ.B
Position	12 - 12
Datenträger	001

Pos: 12 - 12; Verschobene
Verbindung, radial, Distanz = 6mm,
an Verbindung

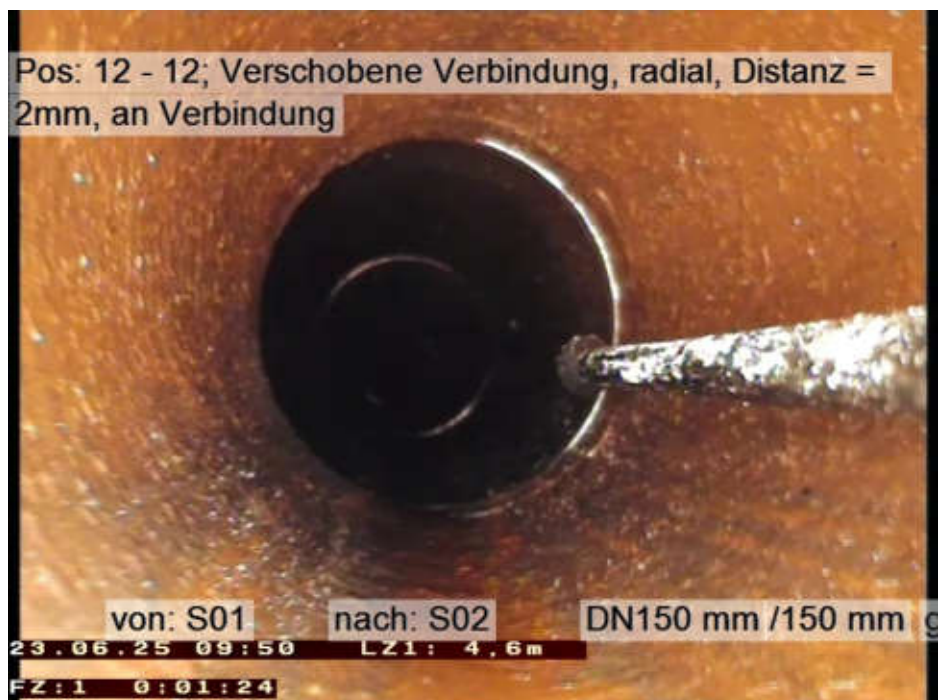
Foto	003
Video	00:01:24
Entf. gegen Fließr.	4,60 m
Zustand	BAJ.B
Position	12 - 12
Datenträger	001

Pos: 12 - 12; Verschobene
Verbindung, radial, Distanz = 2mm,
an Verbindung

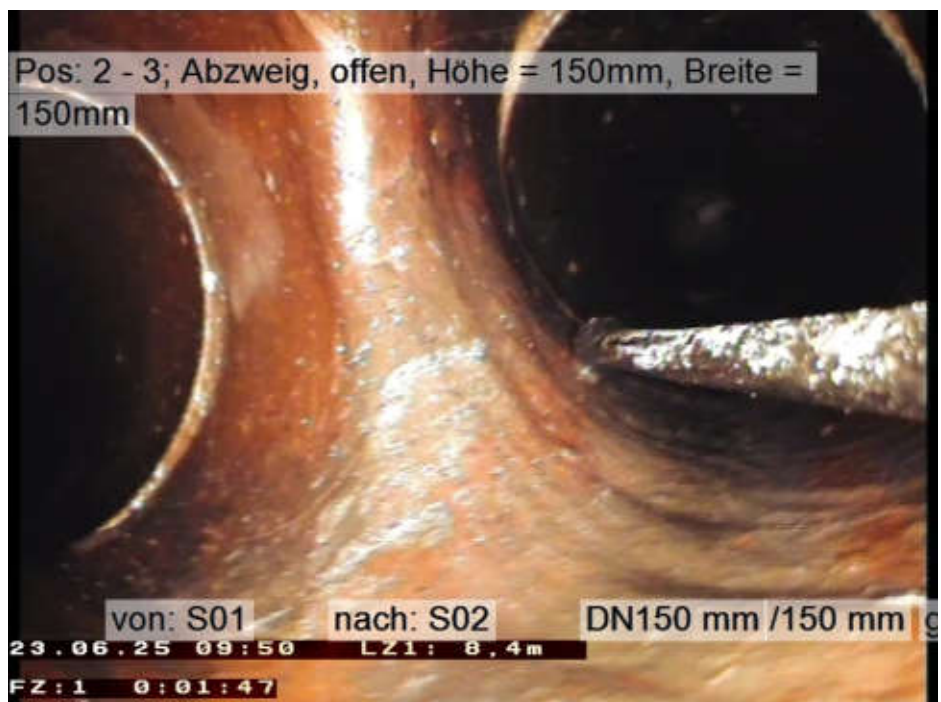
Foto	004
Video	00:01:47
Entf. gegen Fließr.	8,40 m
Zustand	BCA.A.A
Position	2 - 3
Datenträger	001

Pos: 2 - 3; Abzweig, offen, Höhe = 150mm, Breite = 150mm

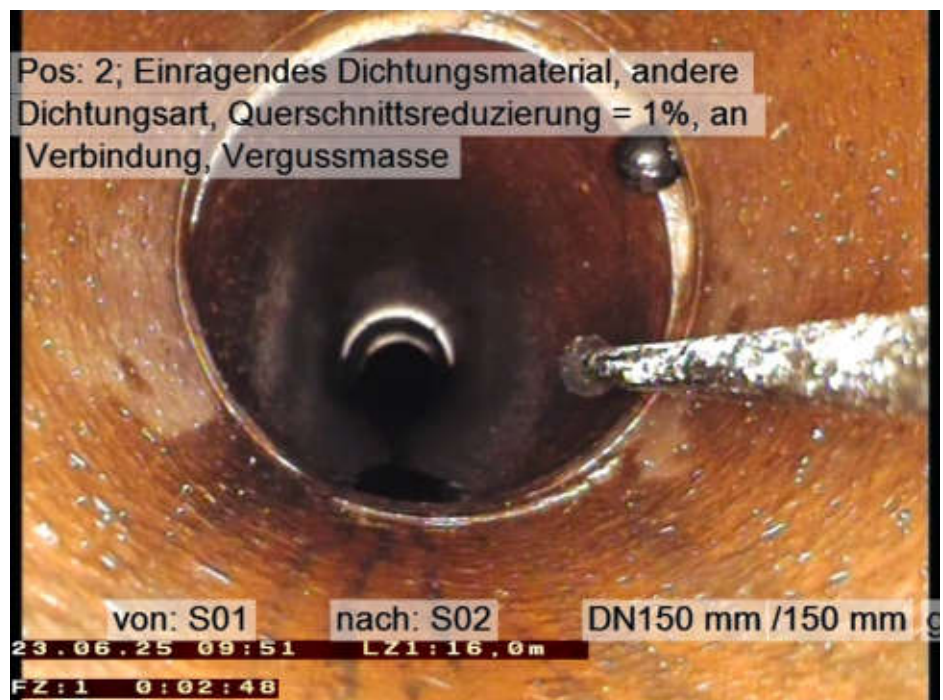
Foto	006
Video	00:02:48
Entf. gegen Fließr.	16,00 m
Zustand	BAI.Z
Position	2
Datenträger	001

Pos: 2; Einragendes
 Dichtungsmaterial, andere
 Dichtungsart,
 Querschnittsreduzierung = 1%, an
 Verbindung, Vergussmasse

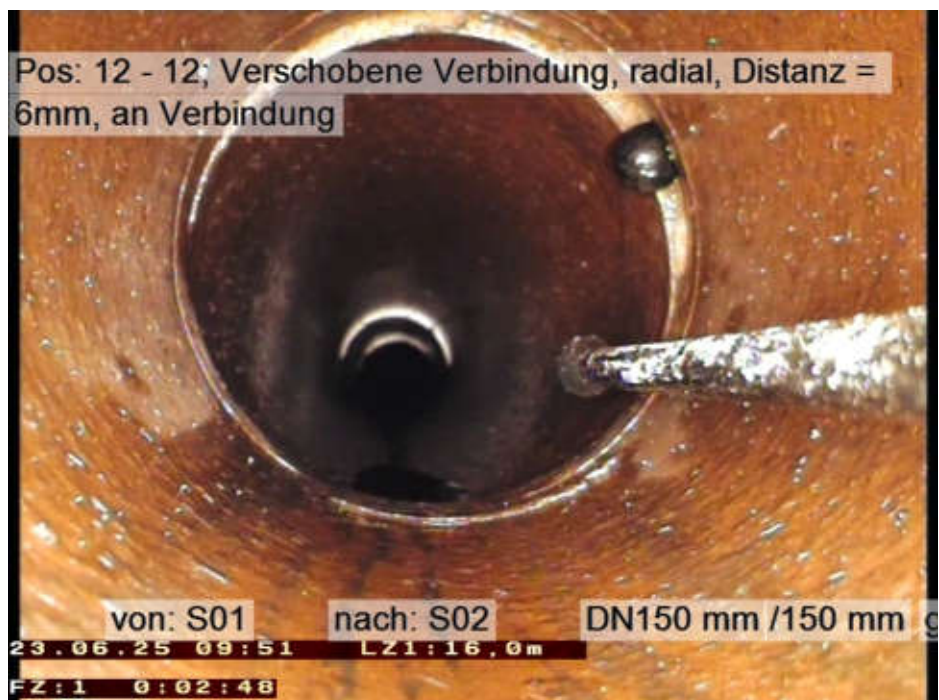
Foto	005
Video	00:02:48
Entf. gegen Fließr.	16,00 m
Zustand	BAJ.B
Position	12 - 12
Datenträger	001

Pos: 12 - 12; Verschobene
Verbindung, radial, Distanz = 6mm,
an Verbindung

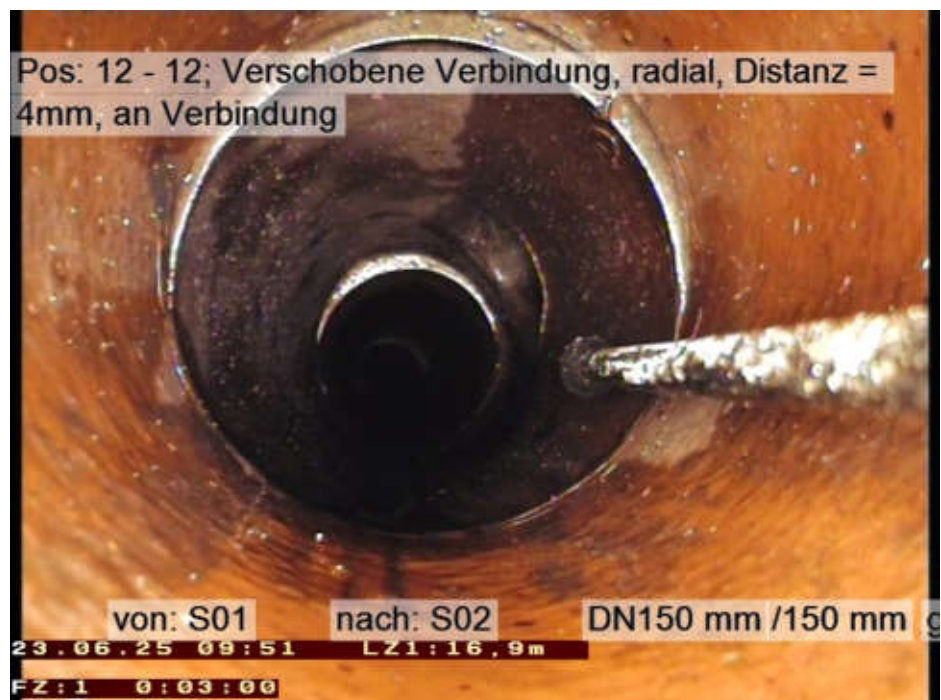
Foto	007
Video	00:03:00
Entf. gegen Fließr.	16,90 m
Zustand	BAJ.B
Position	12 - 12
Datenträger	001

Pos: 12 - 12; Verschobene
Verbindung, radial, Distanz = 4mm,
an Verbindung

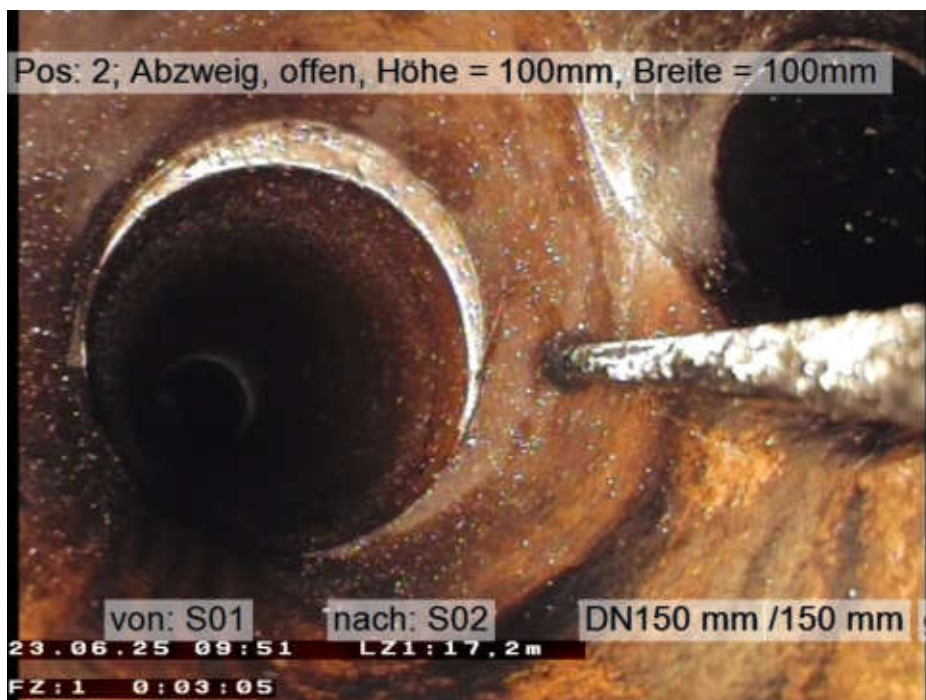
Foto	008
Video	00:03:04
Entf. gegen Fließr.	17,20 m
Zustand	BCA.A.A
Position	2
Datenträger	001

Pos: 2; Abzweig, offen, Höhe =
100mm, Breite = 100mm

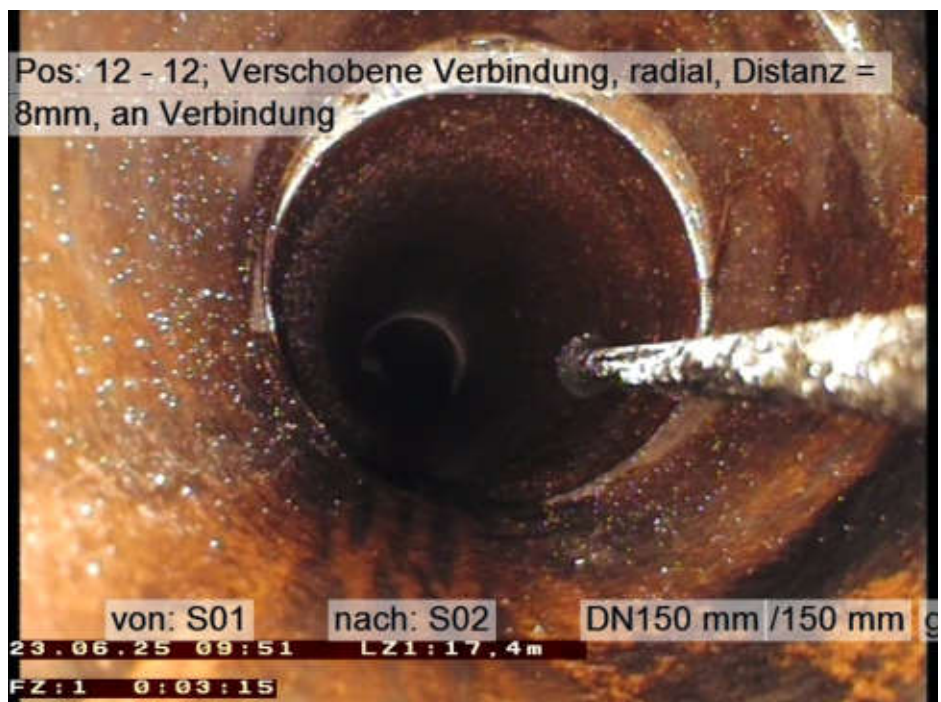
Foto	009
Video	00:03:15
Entf. gegen Fließr.	17,40 m
Zustand	BAJ.B
Position	12 - 12
Datenträger	001

Pos: 12 - 12; Verschobene
Verbindung, radial, Distanz = 8mm,
an Verbindung

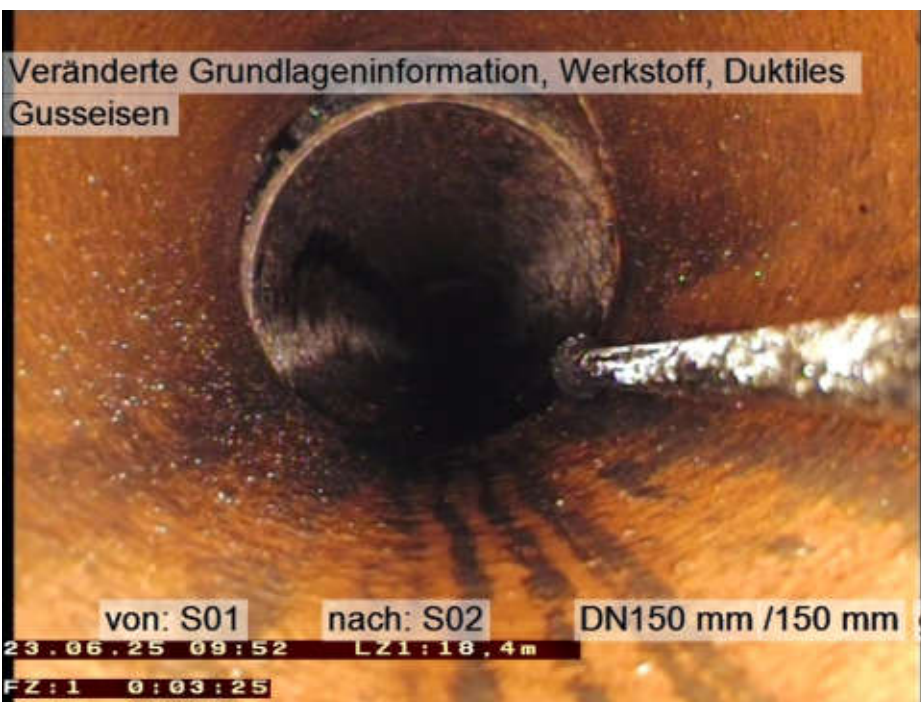
Foto	010
Video	00:03:25
Entf. gegen Fließr.	18,40 m
Zustand	AED.GGG
Position	
Datenträger	001

Veränderte Grundlageninformation,
Werkstoff, Duktiles Gusseisen

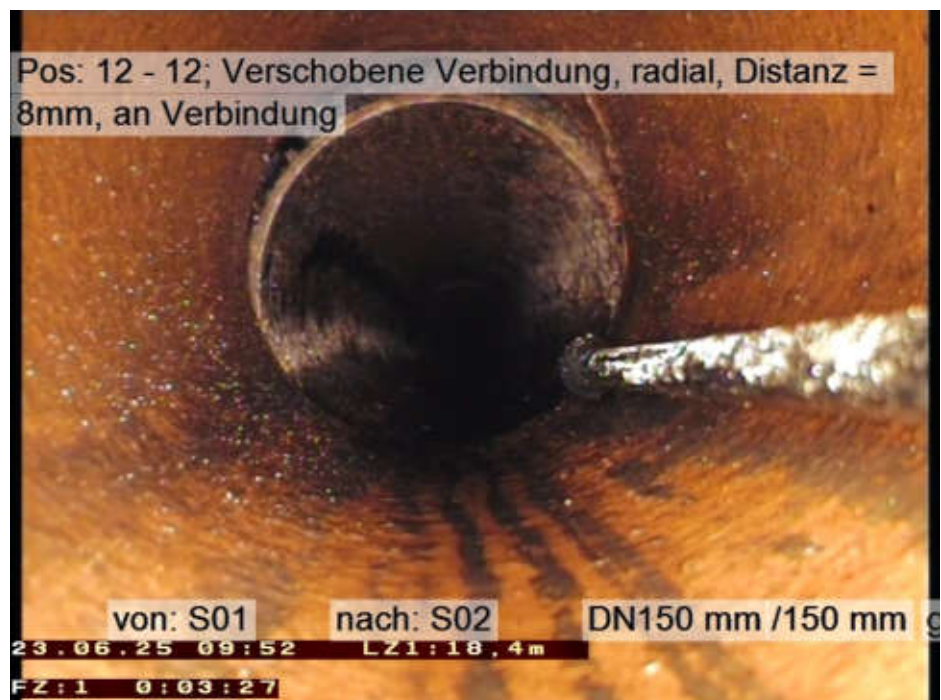
Foto	011
Video	00:03:27
Entf. gegen Fließr.	18,40 m
Zustand	BAJ.B
Position	12 - 12
Datenträger	001

Pos: 12 - 12; Verschobene
Verbindung, radial, Distanz = 8mm,
an Verbindung

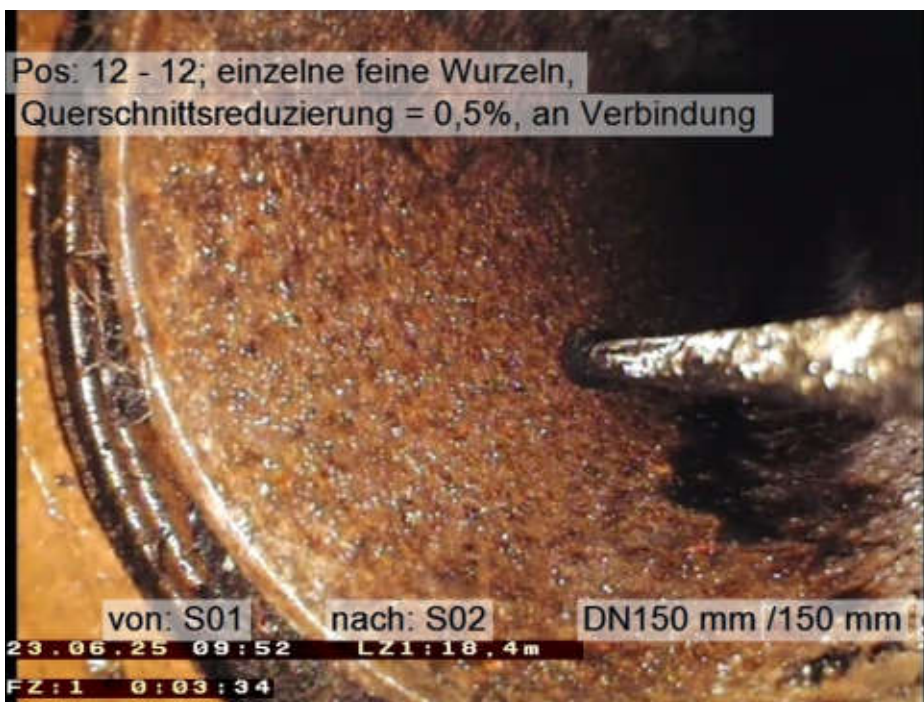
Foto	012
Video	00:03:34
Entf. gegen Fließr.	18,40 m
Zustand	BBA.B
Position	12 - 12
Datenträger	001

Pos: 12 - 12; einzelne feine Wurzeln,
 Querschnittsreduzierung = 0,5%, an
 Verbindung

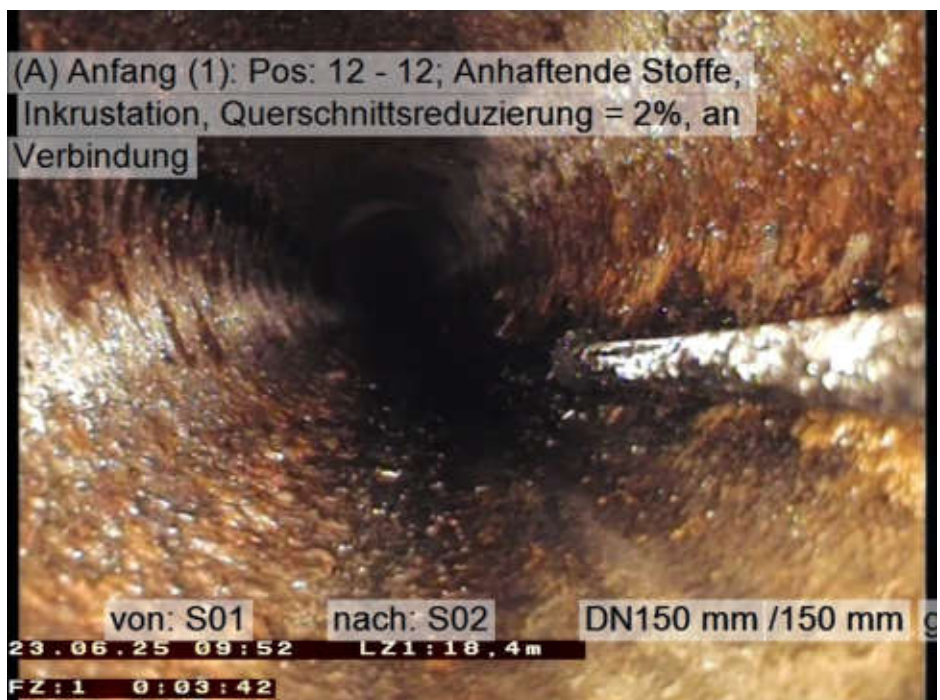
Foto	013
Video	00:03:42
Entf. gegen Fließr.	18,40 m
Zustand	BBB.A
Position	12 - 12
Datenträger	001

Anfang (1): Pos: 12 - 12; Anhaftende
 Stoffe, Inkrustation,
 Querschnittsreduzierung = 2%, an
 Verbindung

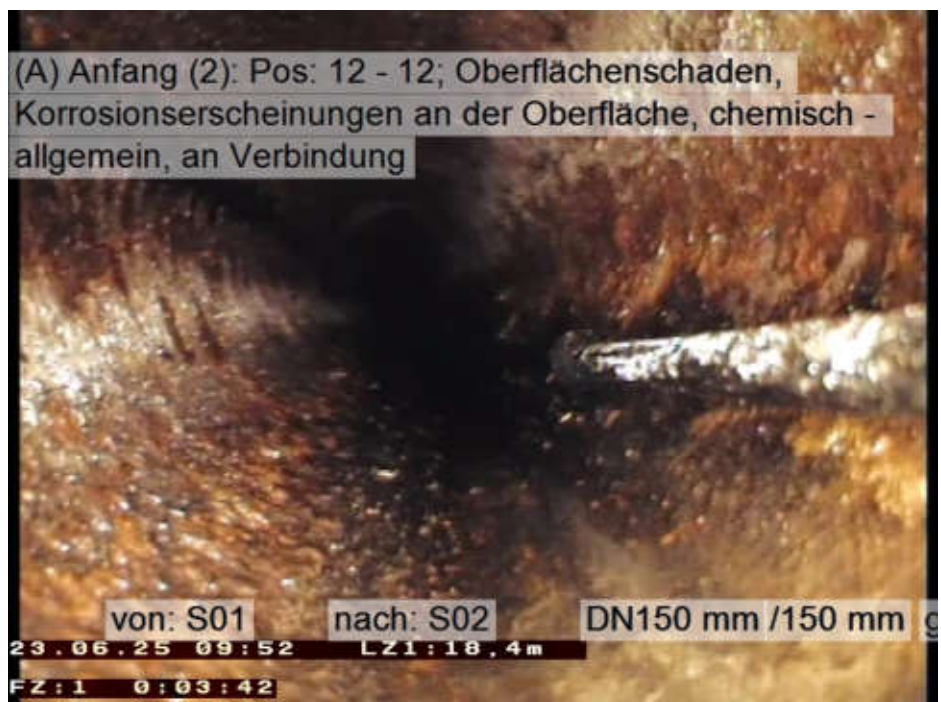
Foto	014
Video	00:03:42
Entf. gegen Fließr.	18,40 m
Zustand	BAF.J.B
Position	12 - 12
Datenträger	001

Anfang (2): Pos: 12 - 12;
 Oberflächenschaden,
 Korrosionserscheinungen an der
 Oberfläche, chemisch - allgemein,
 an Verbindung

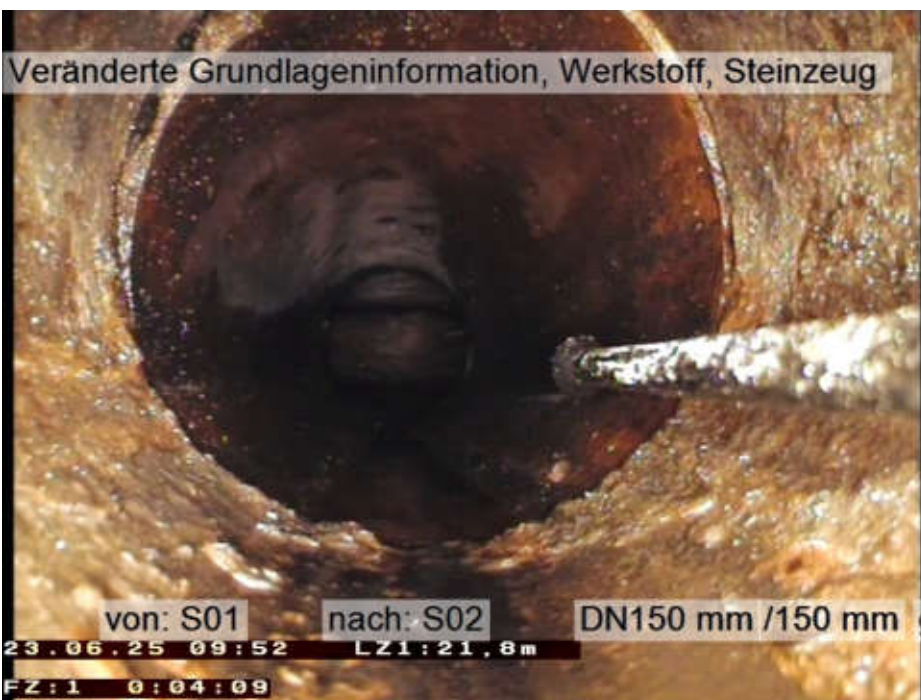
Foto	015
Video	00:04:09
Entf. gegen Fließr.	21,80 m
Zustand	AED.STZ
Position	
Datenträger	001

Veränderte Grundlageninformation,
Werkstoff, Steinzeug
