**Onyx Rohr- und Kanal-Service GmbH**

Tonstr.16 - 47058 Duisburg

# Haltungsbericht

**Haltung** **S03**  
**Oberer Schacht** S03  
**Unterer Schacht** S01

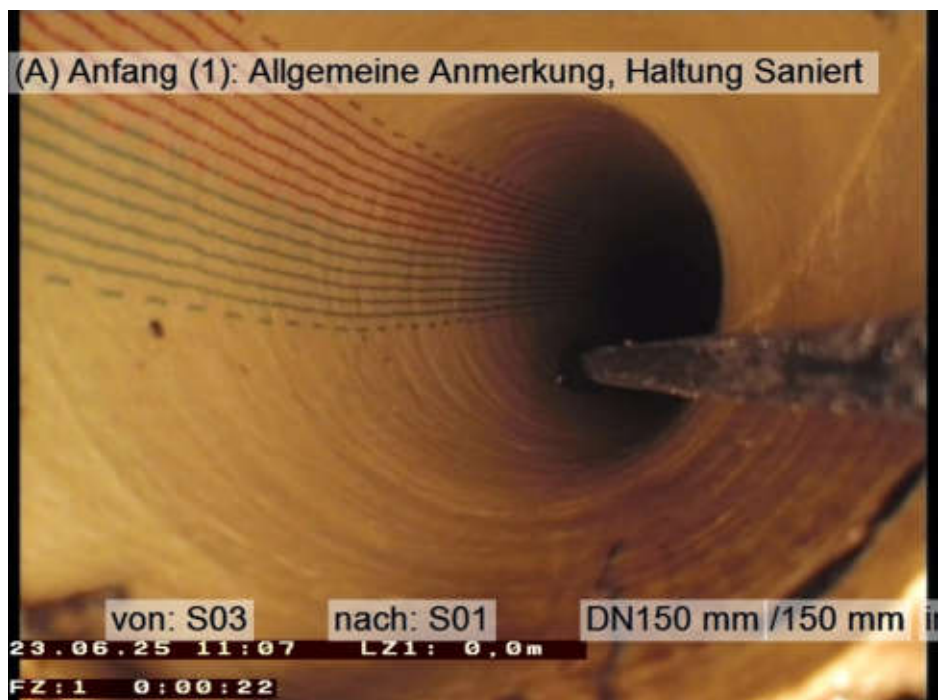
<b>Foto</b>	<b>044</b>
<b>Video</b>	00:00:22
<b>Entf. in Fließr.</b>	0,00 m
<b>Zustand</b>	<b>BDB</b>
<b>Position</b>	
<b>Datenträger</b>	001

Anfang (1): Allgemeine Anmerkung,  
Haltung Saniert

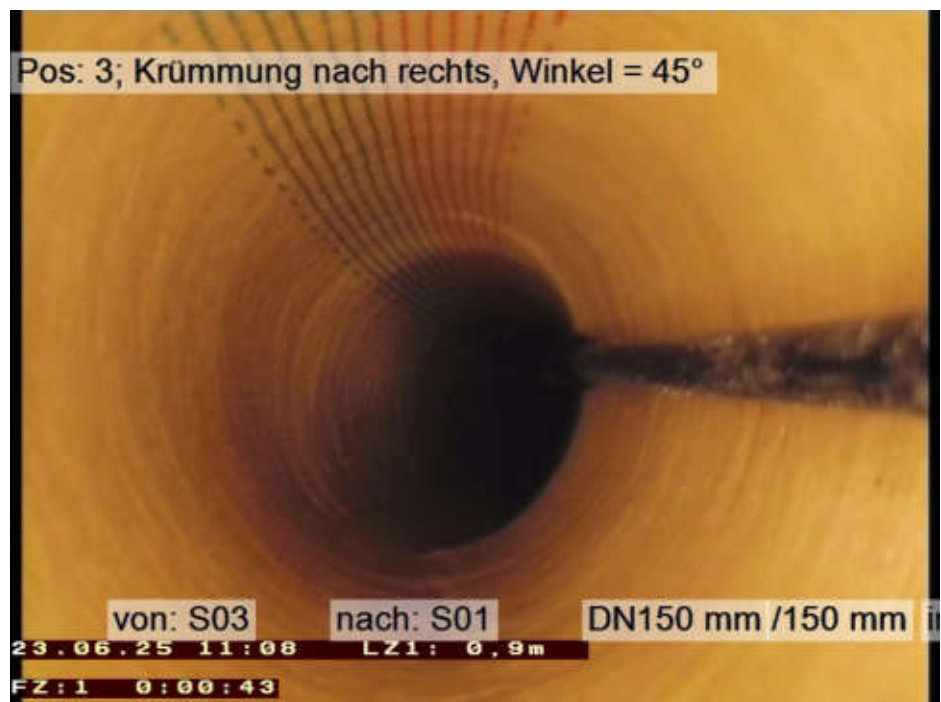
<b>Foto</b>	<b>045</b>
<b>Video</b>	00:00:43
<b>Entf. in Fließr.</b>	0,90 m
<b>Zustand</b>	BCC.B.Y
<b>Position</b>	3
<b>Datenträger</b>	001

Pos: 3; Krümmung nach rechts,  
Winkel = 45°
