Ausführung durch: **Onyx Rohr- und Kanal-Service GmbH**
- Ein Unternehmen von Veolia -

Auftraggeber: **Svi Sondervermögen**

Einsatzort: Tonstr.16 - 47058 Duisburg

Haltung **S04**
Oberer Schacht S04
Unterer Schacht S03

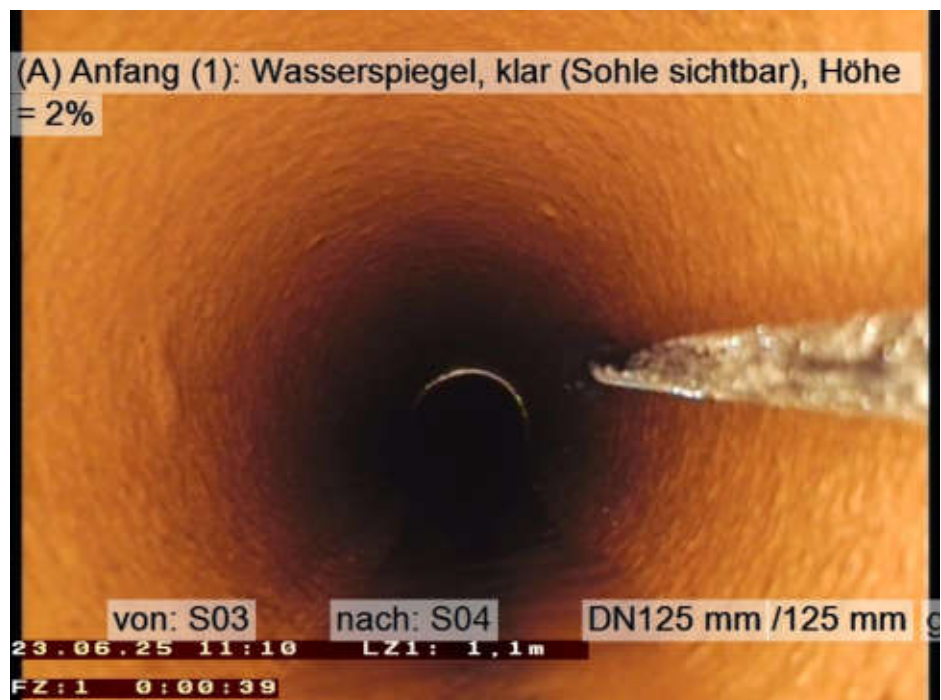
Foto	046
Video	00:00:39
Entf. gegen Fließr.	1,00 m
Zustand	BDD.A
Position	
Datenträger	001

Anfang (1): Wasserspiegel, klar
 (Sohle sichtbar), Höhe = 2%

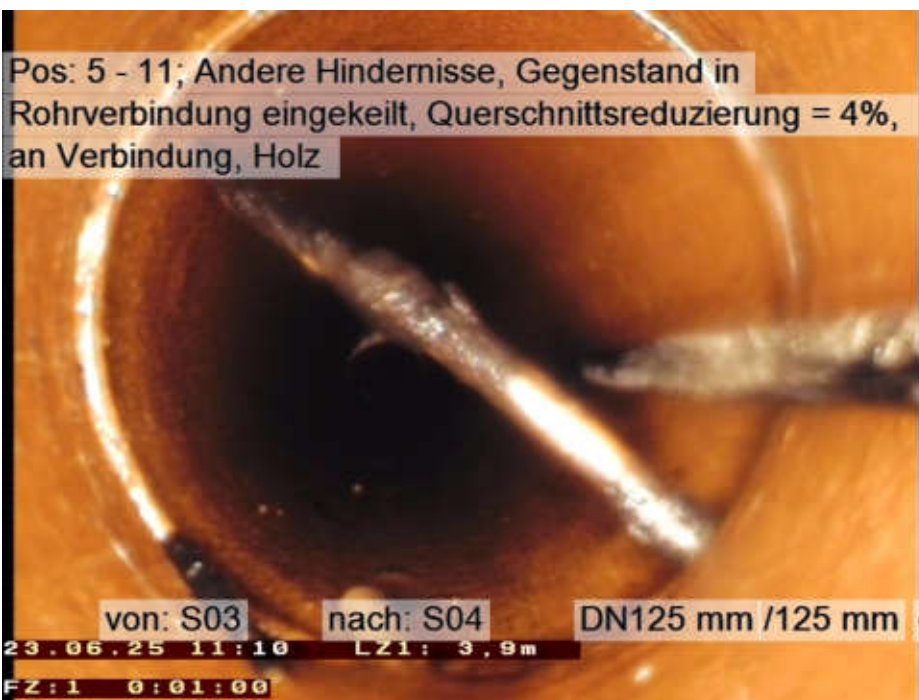
Foto	047
Video	00:01:00
Entf. gegen Fließr.	4,00 m
Zustand	BBE.E
Position	5 - 11
Datenträger	001

Foto	Video	Entf./m	Zustand	V	Beschreibung
	00:00:56	3,40	BDD.A		Ende(1): Wasserspiegel, klar (Sohle sichtbar), Höhe = 6%, 2
047	00:01:00	4,00	BBE.E	A	Pos: 5 - 11; Andere Hindernisse, Gegenstand in Rohrverbindung eingekeilt, Querschnittsreduzierung = 4%, an Verbindung, Holz
	00:01:48	8,20	BCE.XP		Endknoten

Pos: 5 - 11; Andere Hindernisse,
 Gegenstand in Rohrverbindung
 eingekellt, Querschnittsreduzierung
 = 4%, an Verbindung, Holz
