Onyx Rohr- und Kanal-Service GmbH

Tonstr.16 - 47058 Duisburg

Haltungsbericht

Haltung **S05**
Oberer Schacht S05
Unterer Schacht S06

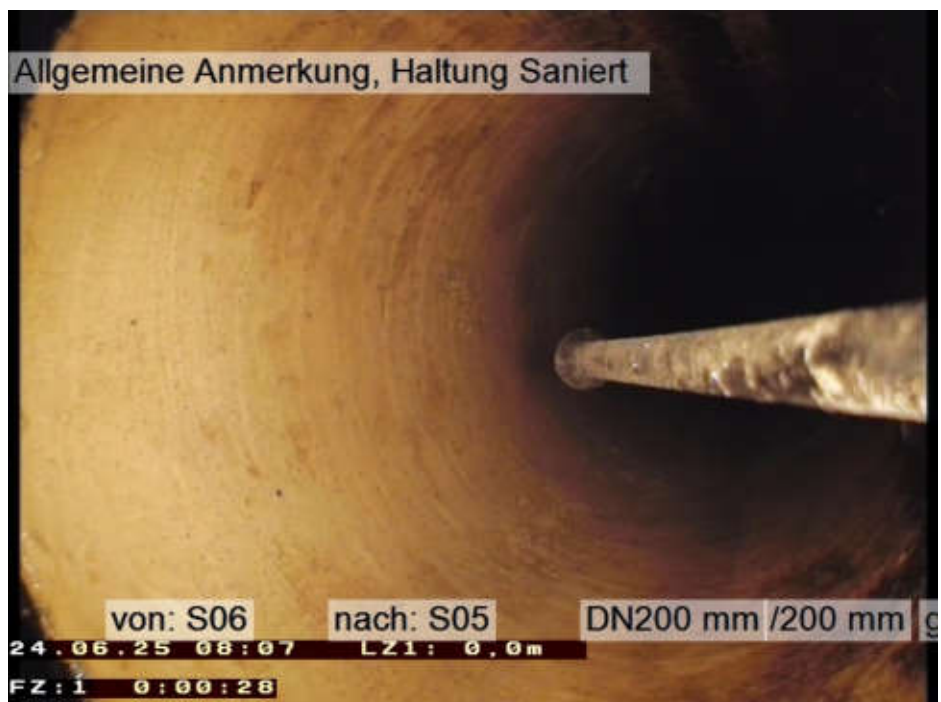
Foto	068
Video	00:00:28
Entf. gegen Fließr.	0,00 m
Zustand	BDB
Position	
Datenträger	001

Anfang (1): Allgemeine Anmerkung,
Haltung Saniert

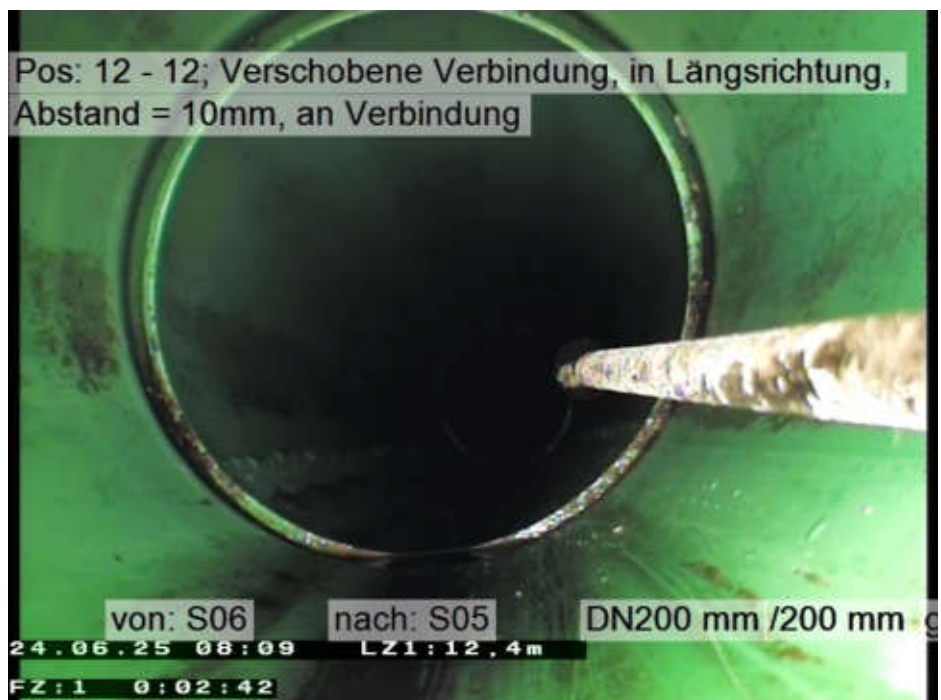
Foto	069
Video	00:02:42
Entf. gegen Fließr.	12,40 m
Zustand	BAJ.A
Position	12 - 12
Datenträger	001

Pos: 12 - 12; Verschobene
 Verbindung, in Längsrichtung,
 Abstand = 10mm, an Verbindung

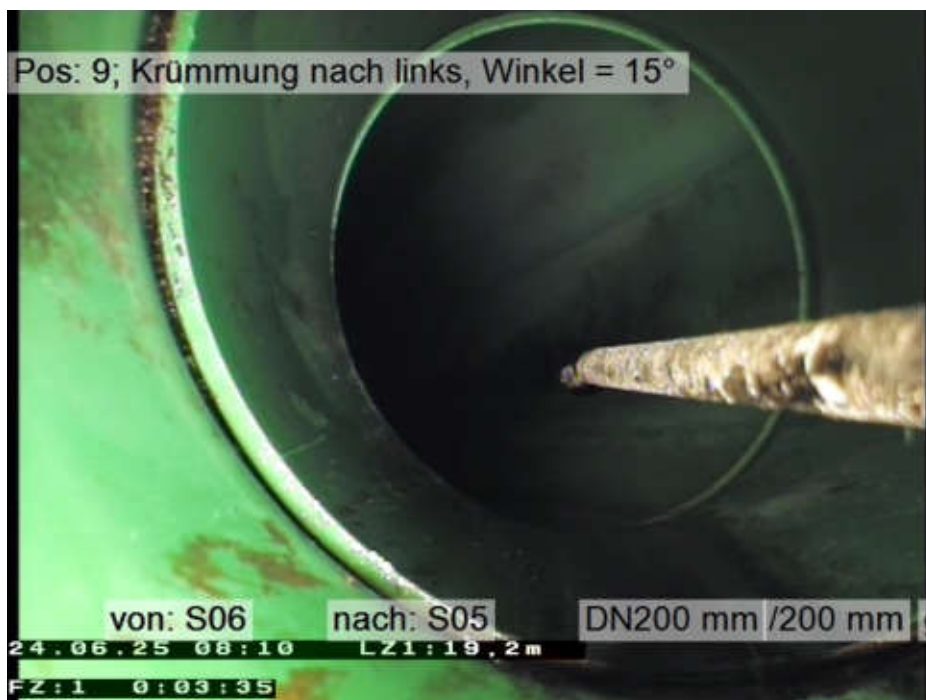
Foto	070
Video	00:03:35
Entf. gegen Fließr.	19,20 m
Zustand	BCC.A.Y
Position	9
Datenträger	001

Pos: 9; Krümmung nach links,
Winkel = 15°

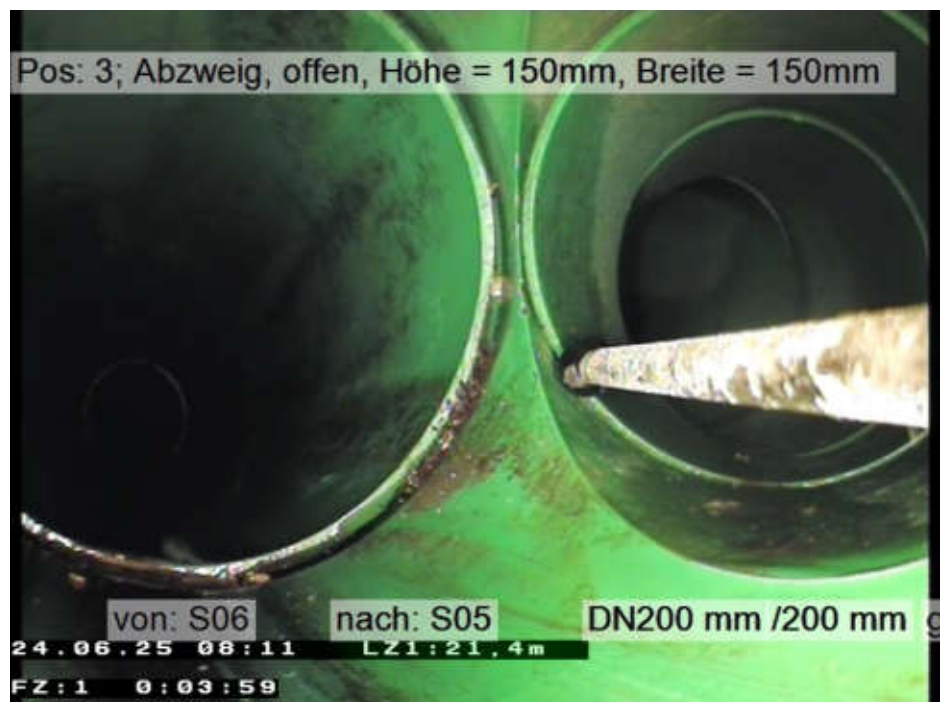
Foto	071
Video	00:03:58
Entf. gegen Fließr.	21,40 m
Zustand	BCA.A.A
Position	3
Datenträger	001

Pos: 3; Abzweig, offen, Höhe = 150mm, Breite = 150mm

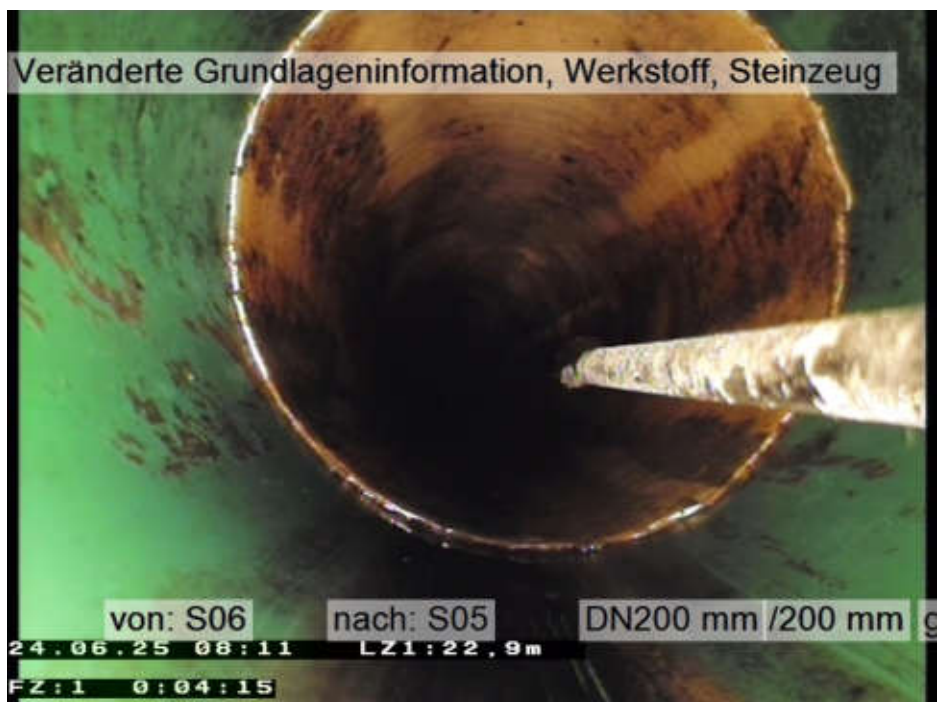
Foto	072
Video	00:04:15
Entf. gegen Fließr.	22,90 m
Zustand	AED.STZ
Position	
Datenträger	001

Veränderte Grundlageninformation,
Werkstoff, Steinzeug

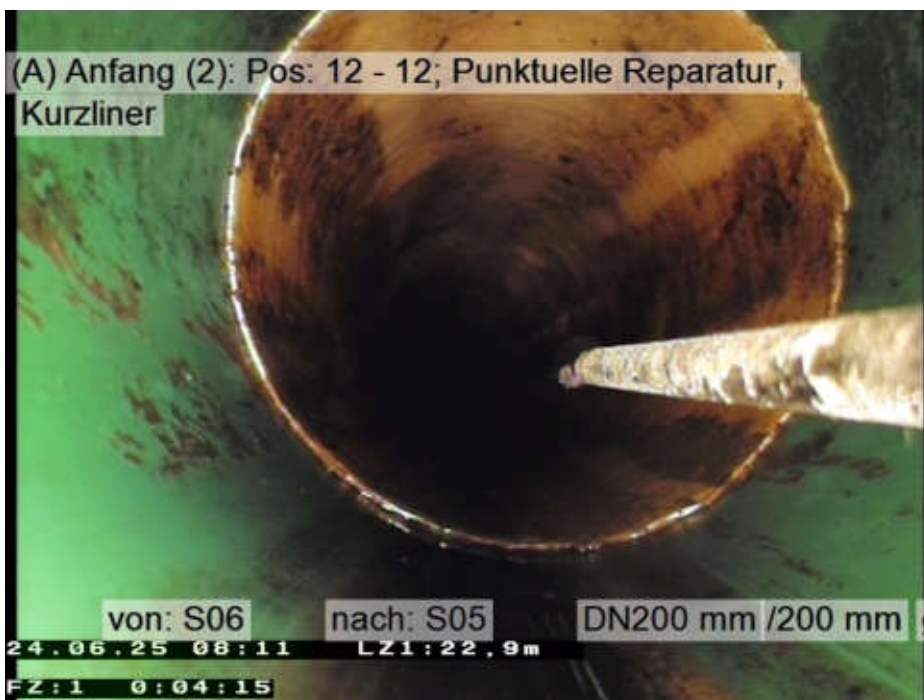
Foto	073
Video	00:04:15
Entf. gegen Fließr.	22,90 m
Zustand	BCB.Z
Position	12 - 12
Datenträger	001

Anfang (2): Pos: 12 - 12; Punktuelle
Reparatur, Kurzliner

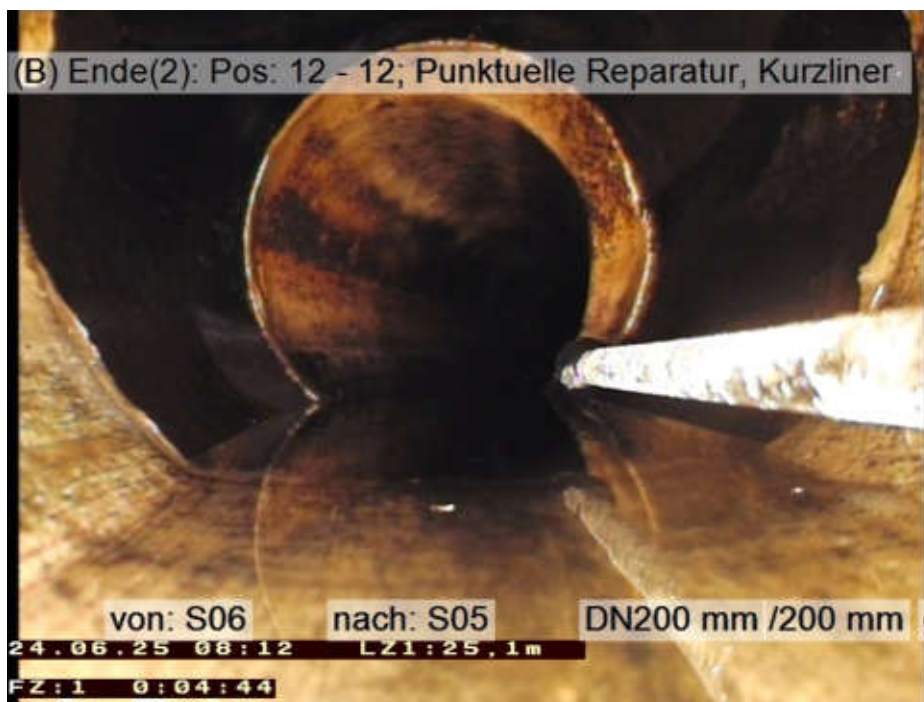
Foto	074
Video	00:04:41
Entf. gegen Fließr.	25,00 m
Zustand	BCB.Z
Position	12 - 12
Datenträger	001

Ende(2): Pos: 12 - 12; Punktuelle
Reparatur, Kurzliner

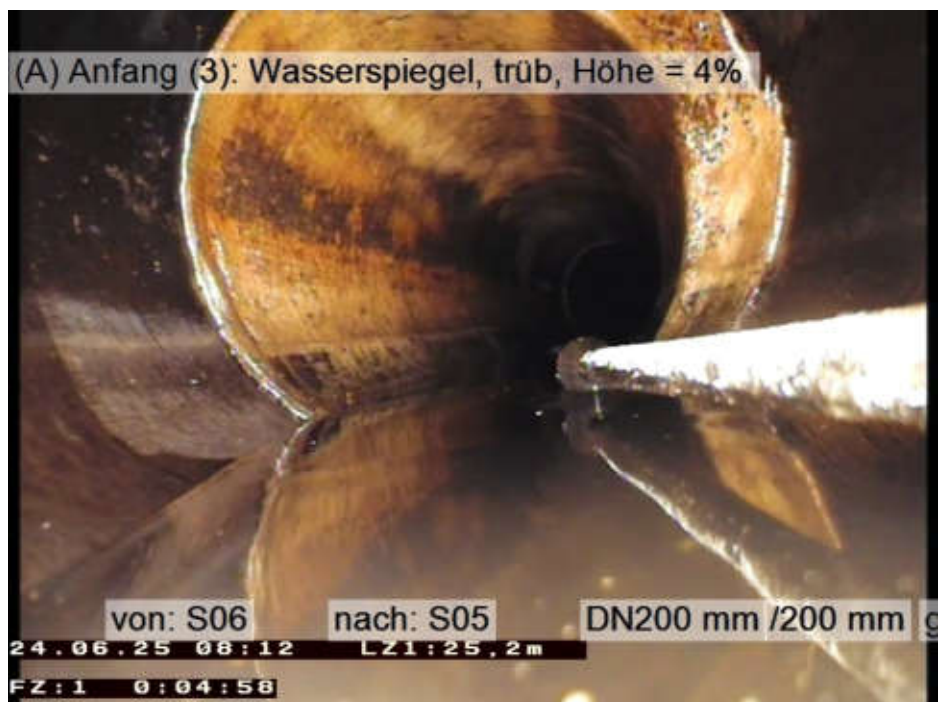
Foto	075
Video	00:04:58
Entf. gegen Fließr.	25,20 m
Zustand	BDD.C
Position	
Datenträger	001

Anfang (3): Wasserspiegel, trüb,
Höhe = 4%

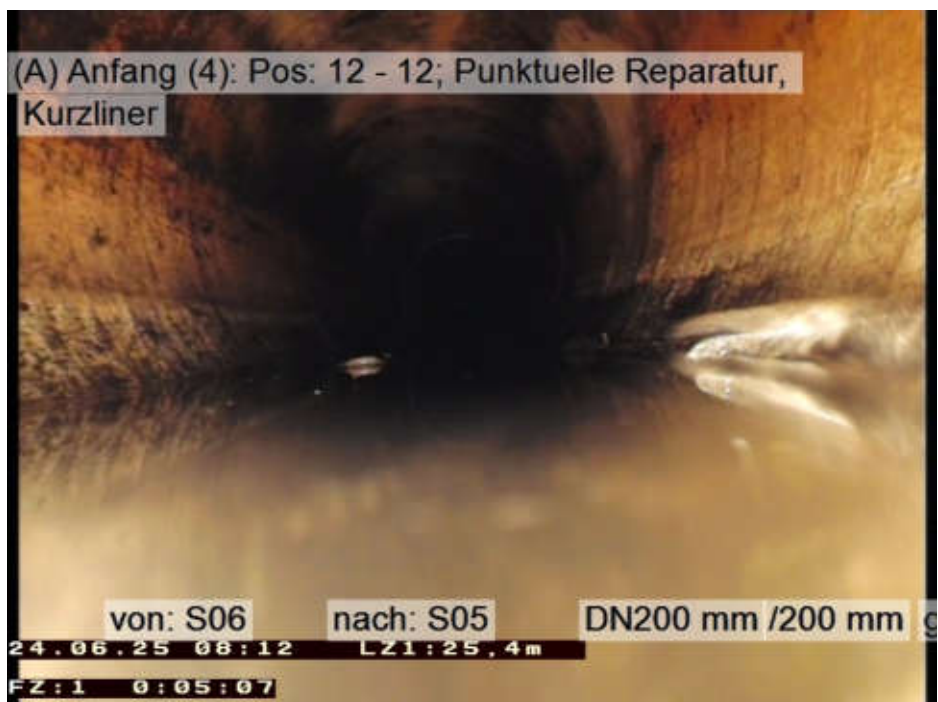
Foto	076
Video	00:05:07
Entf. gegen Fließr.	25,40 m
Zustand	BCB.Z
Position	12 - 12
Datenträger	001

Anfang (4): Pos: 12 - 12; Punktuelle
Reparatur, Kurzliner
