Ausführung durch: **Onyx Rohr- und Kanal-Service GmbH**
- Ein Unternehmen von Veolia -

Auftraggeber: **Svi Sondervermögen**

Einsatzort: Tonstr.16 - 47058 Duisburg

Haltung **S06**
Oberer Schacht S06
Unterer Schacht S07

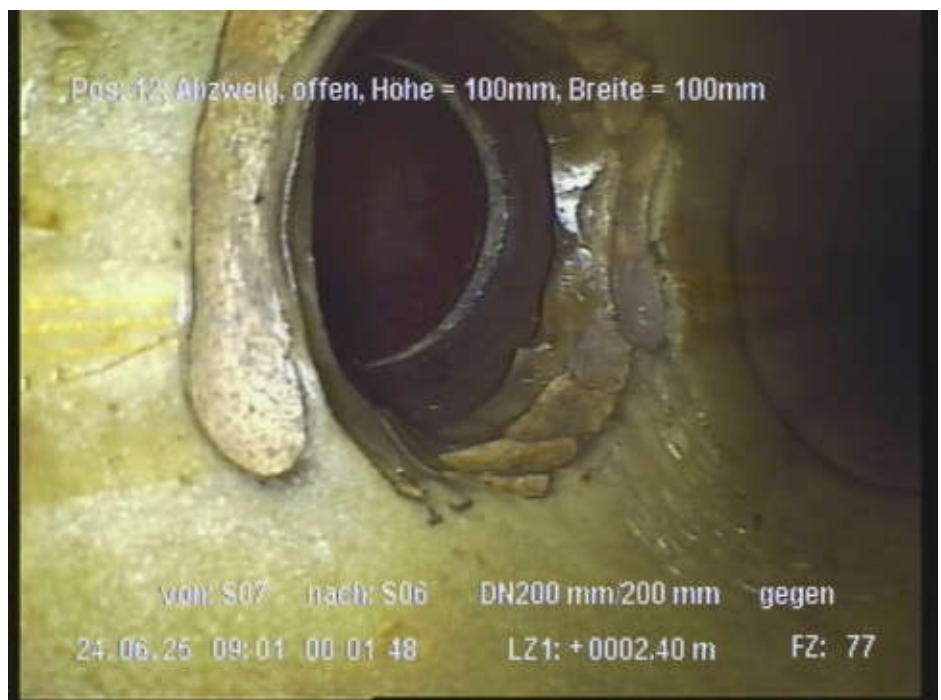
Foto	077
Video	00:01:48
Entf. gegen Fließr.	2,40 m
Zustand	BCA.A.A
Position	12
Datenträger	001

Pos: 12; Abzweig, offen, Höhe =
100mm, Breite = 100mm

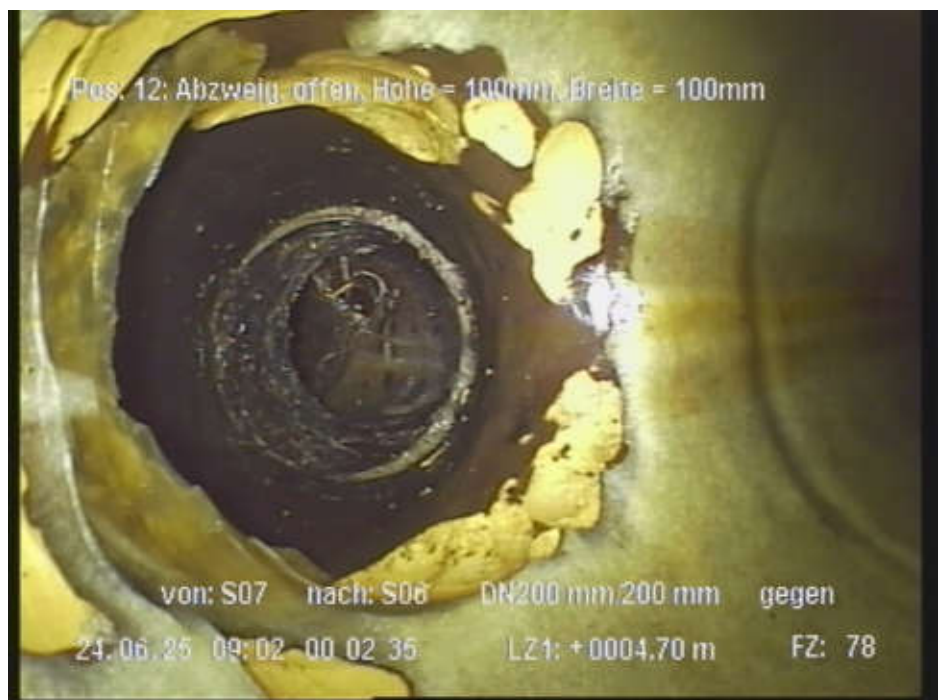
Foto	078
Video	00:02:35
Entf. gegen Fließr.	4,70 m
Zustand	BCA.A.A
Position	12
Datenträger	001

Pos: 12; Abzweig, offen, Höhe =
100mm, Breite = 100mm

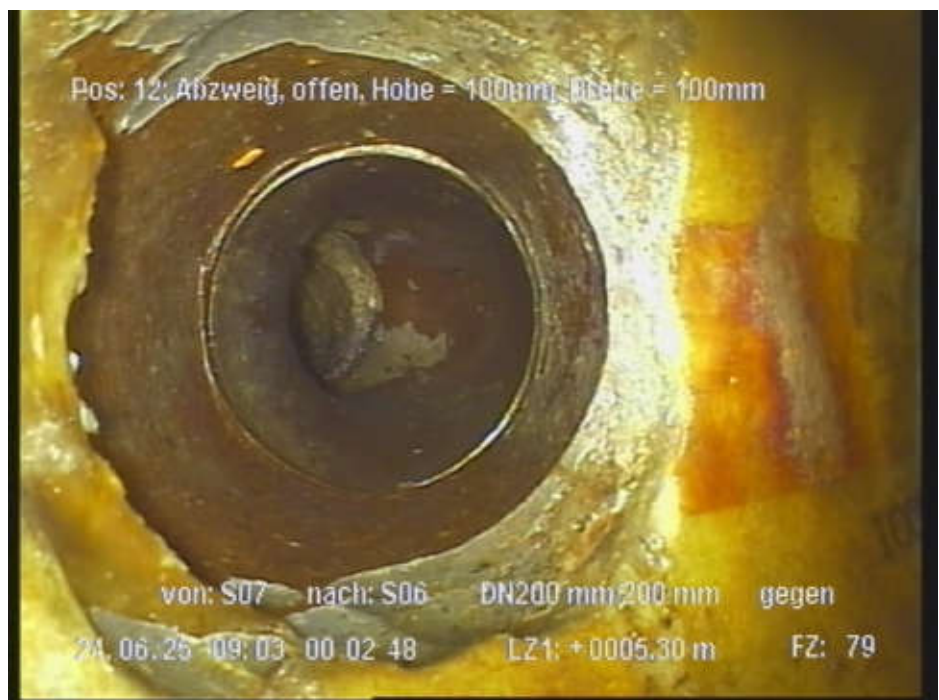
Foto	079
Video	00:02:48
Entf. gegen Fließr.	5,30 m
Zustand	BCA.A.A
Position	12
Datenträger	001

Pos: 12; Abzweig, offen, Höhe = 100mm, Breite = 100mm

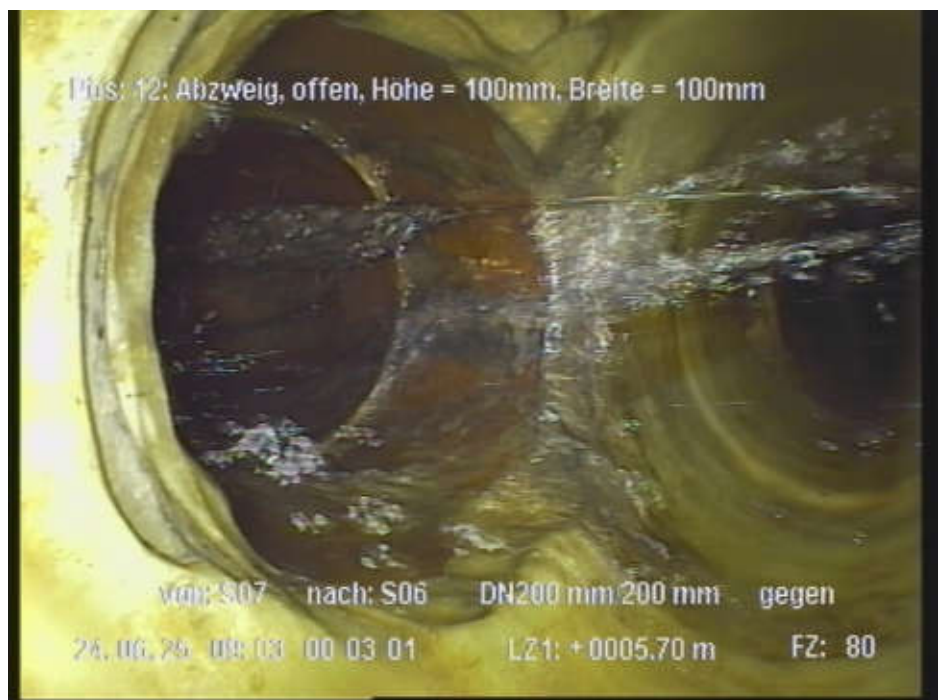
Foto	080
Video	00:03:01
Entf. gegen Fließr.	5,70 m
Zustand	BCA.A.A
Position	12
Datenträger	001

Pos: 12; Abzweig, offen, Höhe = 100mm, Breite = 100mm

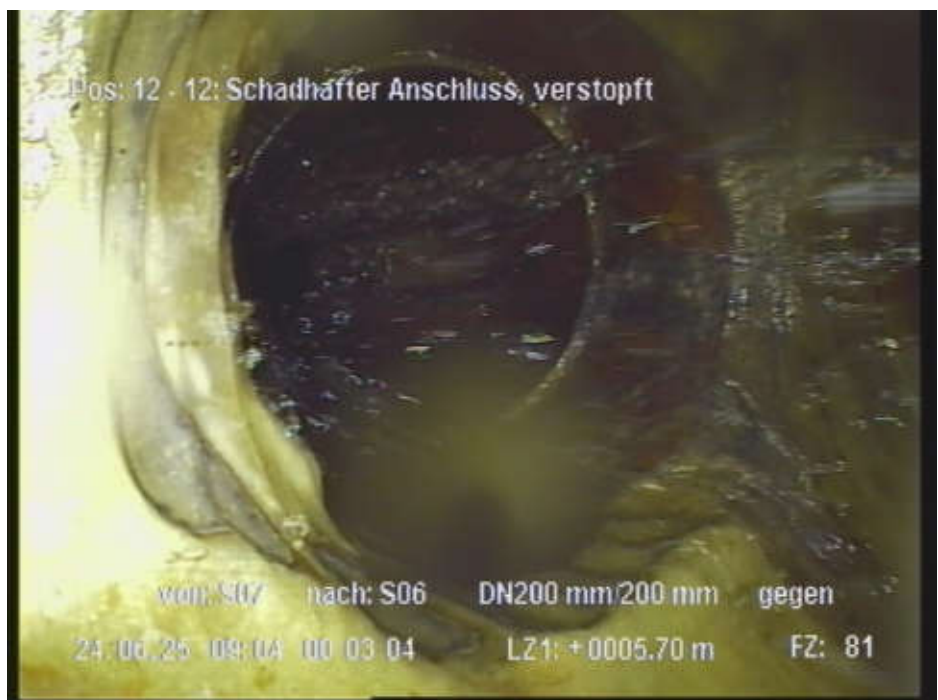
Foto	081
Video	00:03:04
Entf. gegen Fließr.	5,70 m
Zustand	BAH.E
Position	12 - 12
Datenträger	001

Pos: 12 - 12; Schadhafter Anschluss, verstopft

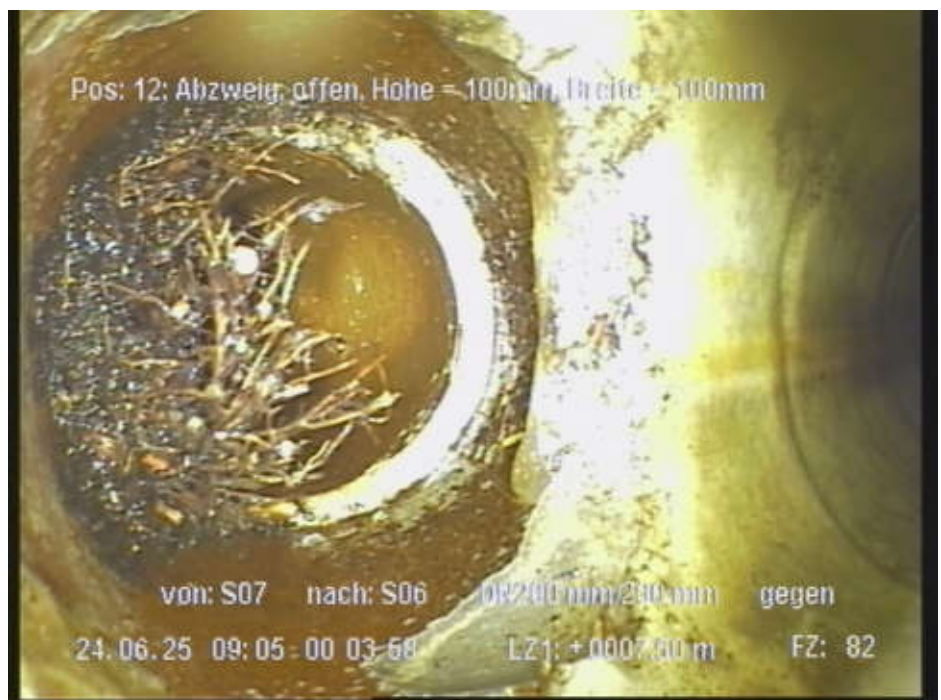
Foto	082
Video	00:03:58
Entf. gegen Fließr.	7,50 m
Zustand	BCA.A.A
Position	12
Datenträger	001

Pos: 12; Abzweig, offen, Höhe = 100mm, Breite = 100mm

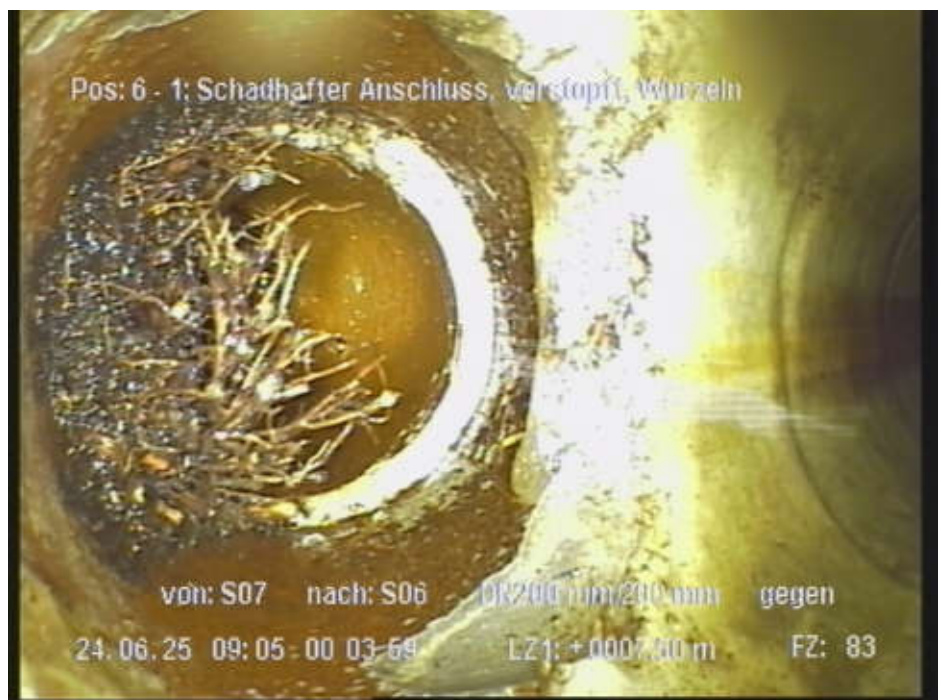
Foto	083
Video	00:03:59
Entf. gegen Fließr.	7,50 m
Zustand	BAH.E
Position	6 - 1
Datenträger	001

Pos: 6 - 1; Schadhafter Anschluss, verstopft, Wurzeln

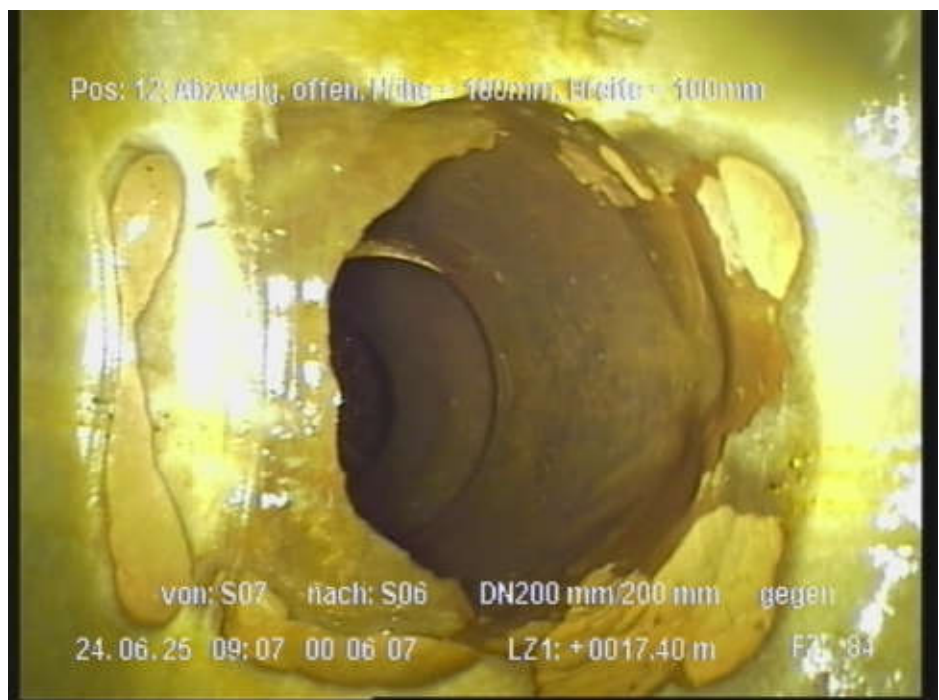
Foto	084
Video	00:06:07
Entf. gegen Fließr.	17,40 m
Zustand	BCA.A.A
Position	12
Datenträger	001

Pos: 12; Abzweig, offen, Höhe =
100mm, Breite = 100mm

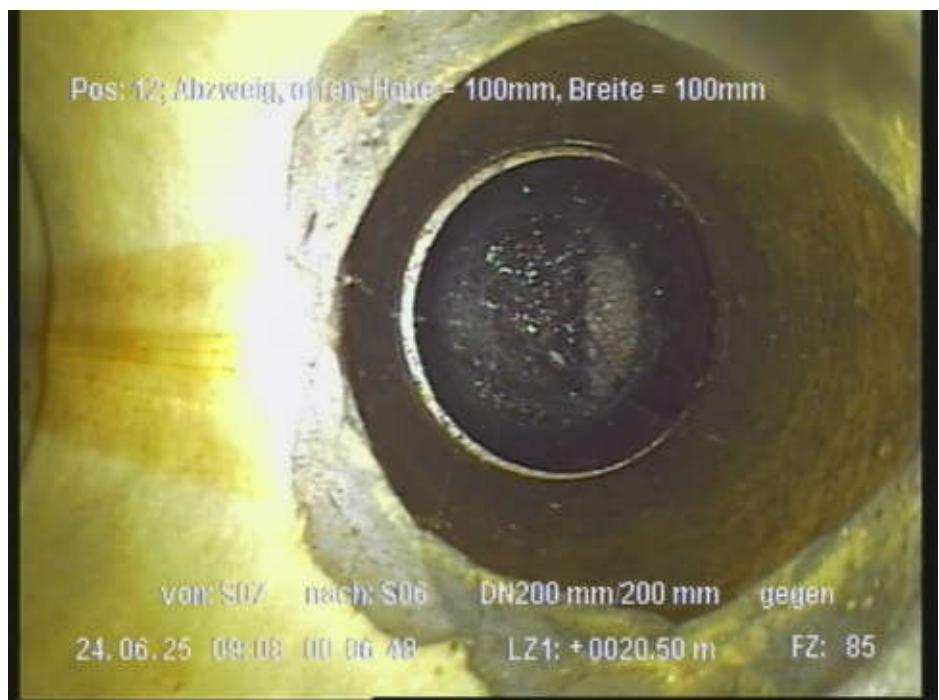
Foto	085
Video	00:06:48
Entf. gegen Fließr.	20,50 m
Zustand	BCA.A.A
Position	12
Datenträger	001

Pos: 12; Abzweig, offen, Höhe =
100mm, Breite = 100mm

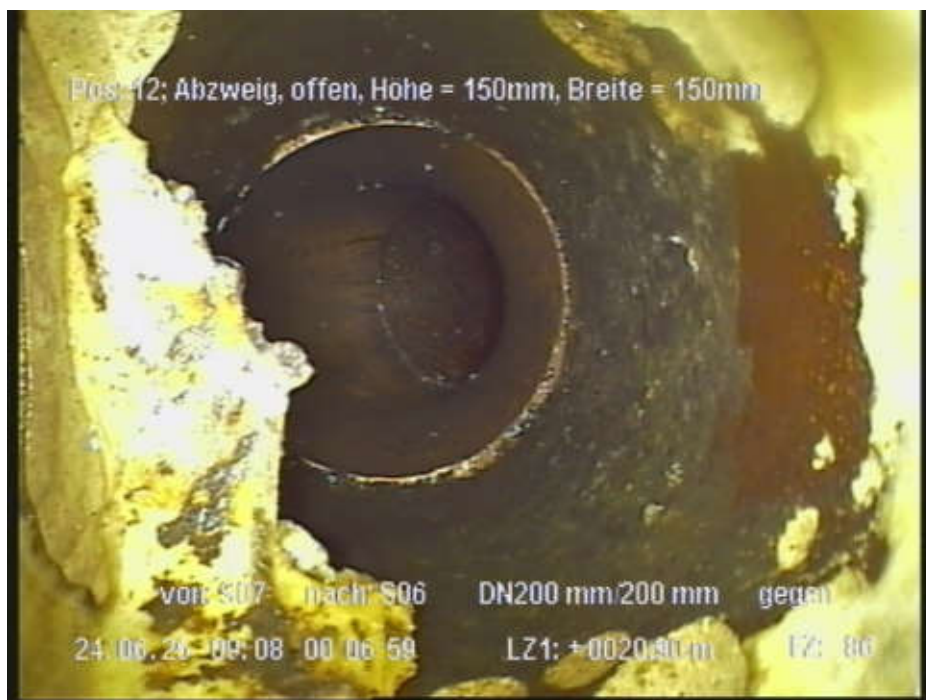
Foto	086
Video	00:06:59
Entf. gegen Fließr.	20,90 m
Zustand	BCA.A.A
Position	12
Datenträger	001

Pos: 12; Abzweig, offen, Höhe = 150mm, Breite = 150mm

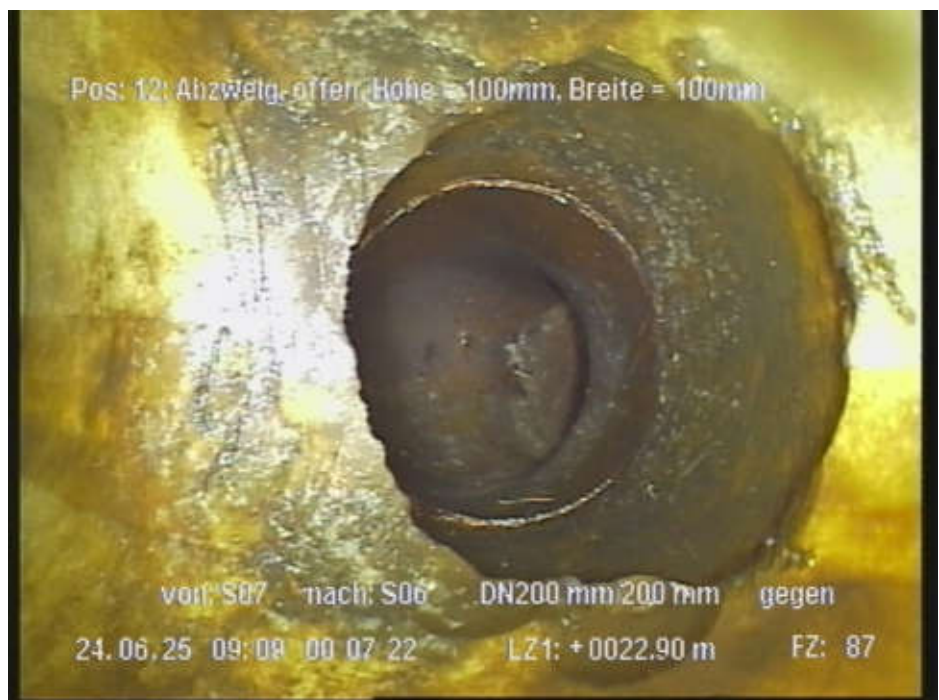
Foto	087
Video	00:07:22
Entf. gegen Fließr.	22,90 m
Zustand	BCA.A.A
Position	12
Datenträger	001

Pos: 12; Abzweig, offen, Höhe =
100mm, Breite = 100mm
