Onyx Rohr- und Kanal-Service GmbH

Tonstr.16 - 47058 Duisburg

Haltungsbericht

Haltung **S07**
Oberer Schacht S07
Unterer Schacht S08

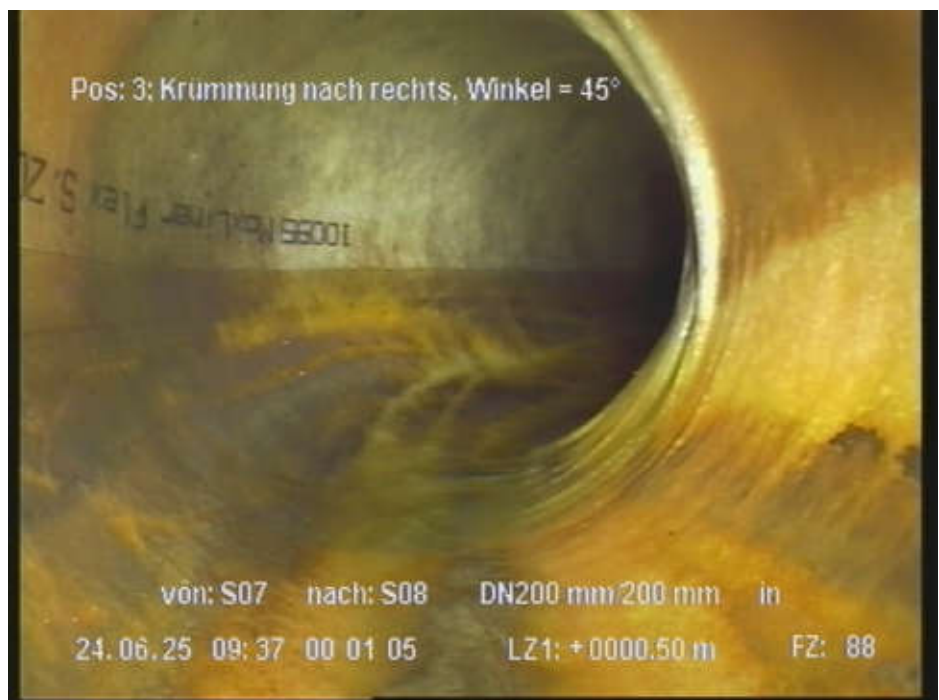
Foto	088
Video	00:01:05
Entf. in Fließr.	0,50 m
Zustand	BCC.B.Y
Position	3
Datenträger	001

Pos: 3; Krümmung nach rechts,
Winkel = 45°

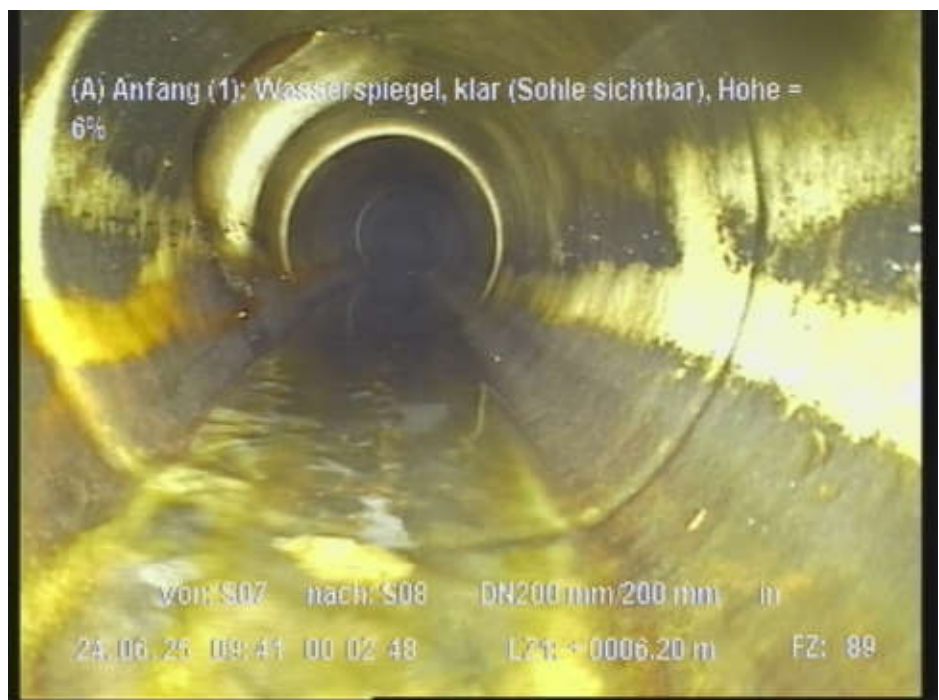
Foto	089
Video	00:02:48
Entf. in Fließr.	6,20 m
Zustand	BDD.A
Position	
Datenträger	001

Anfang (1): Wasserspiegel, klar
 (Sohle sichtbar), Höhe = 6%

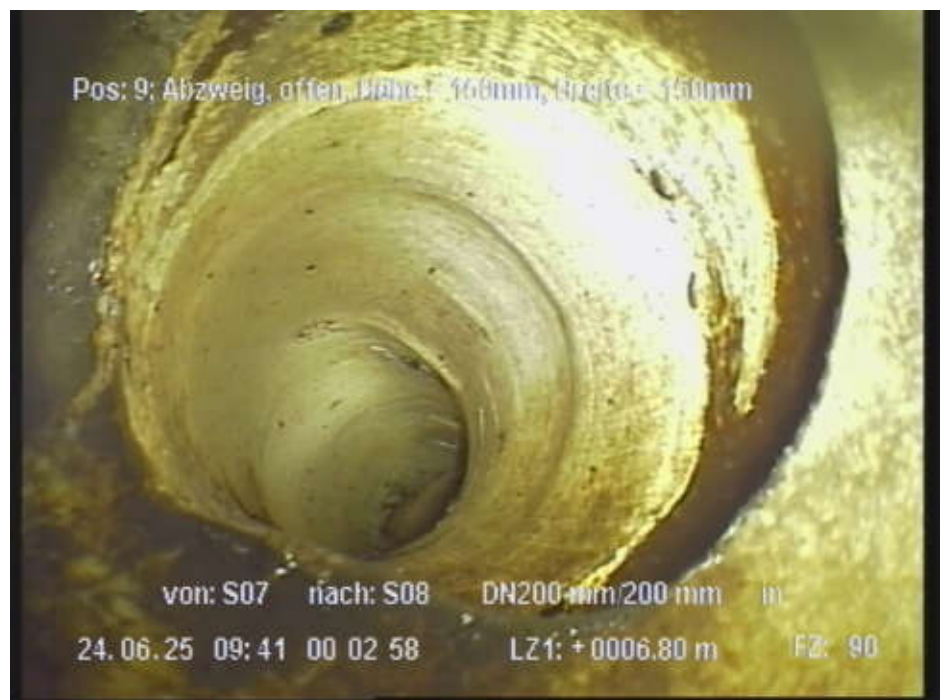
Foto	090
Video	00:02:58
Entf. in Fließr.	6,80 m
Zustand	BCA.A.A
Position	9
Datenträger	001

Pos: 9; Abzweig, offen, Höhe =
150mm, Breite = 150mm

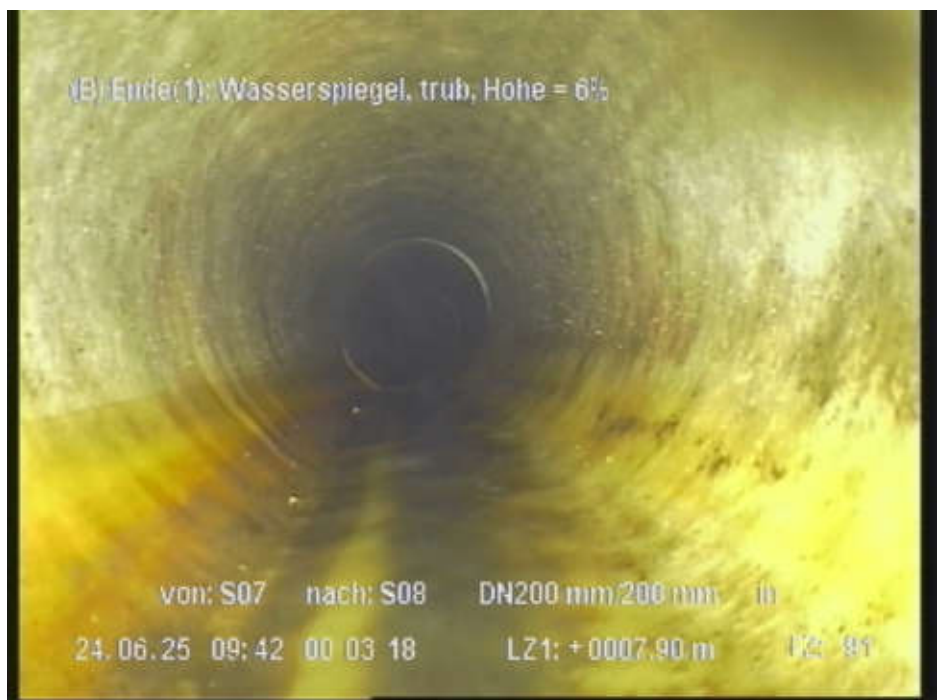
Foto	091
Video	00:03:18
Entf. in Fließr.	7,90 m
Zustand	BDD.C
Position	
Datenträger	001

Ende(1): Wasserspiegel, trüb, Höhe
 = 6%
