Einsatzort: Tonstr.16 - 47058 Duisburg

# Haltungsbericht

**Haltung** **S08**  
**Oberer Schacht** S08  
**Unterer Schacht** Pumpenhaus

## Inspektion 24.06.2025

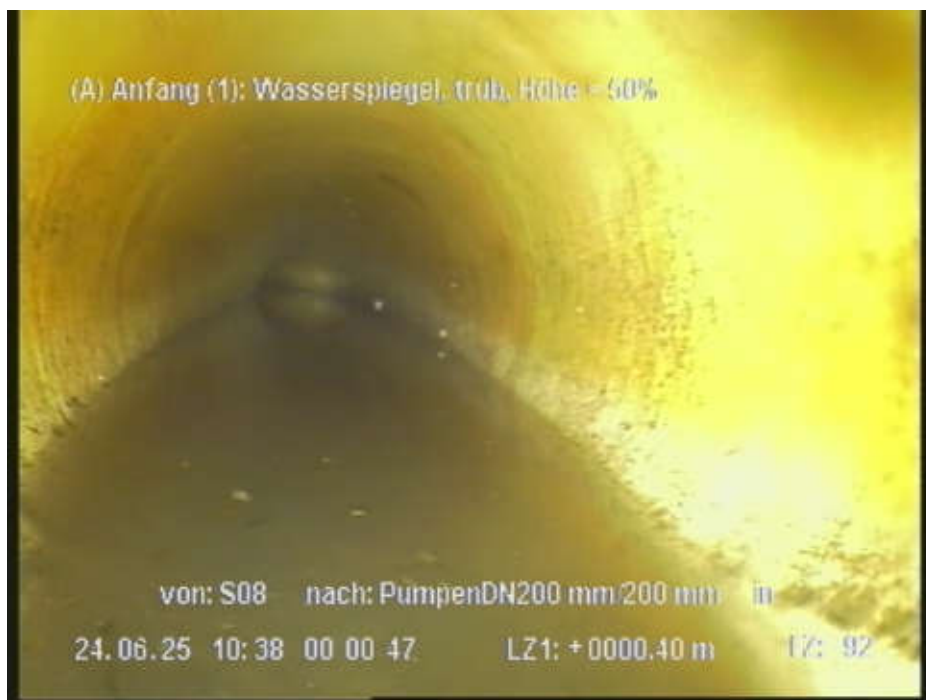
Foto	092
<b>Video</b>	00:00:47
<b>Entf. in Fließr.</b>	0,30 m
<b>Zustand</b>	<a href="#">BDD.C</a>
<b>Position</b>	
<b>Datenträger</b>	001

Foto	Video	Entf./m	Zustand	V	Beschreibung
092	00:00:47	0,30	BDD.C		Anfang (1): Wasserspiegel, trüb, Höhe = 50%
	00:01:20	1,30	BDD.C		(1): Wasserspiegel, trüb, Höhe = 50%
	00:01:23	1,30	BDD.C		Ende(1): Wasserspiegel, trüb, Höhe = 50%
	00:01:25	1,30	BDC.Y.Y		Abbruch der Inspektion, Keine sicht Absturzkante am pumpenschacht nicht zur erkennen !

Anfang (1): Wasserspiegel, trüb,  
Höhe = 50%
