Tonstr.16 - 47058 Duisburg

Leitungsbericht

Leitung **S01GA02**

Inspektion 23.06.2025

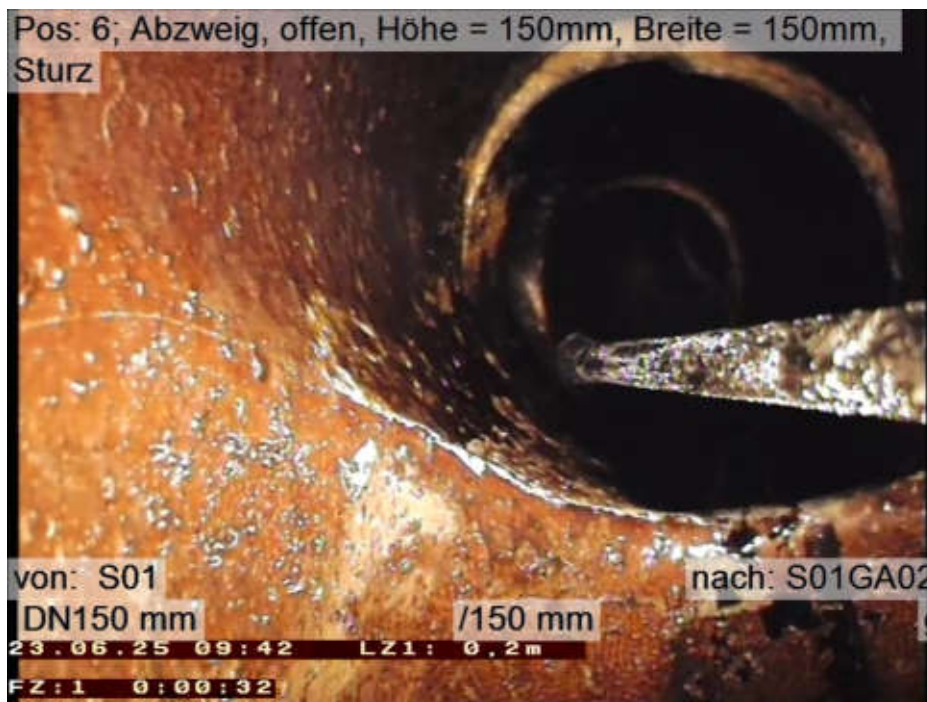
Foto	017
Video	00:00:32
Entf. gegen Fließr.	0,20 m
Zustand	BCA.A.A
Position	6
Datenträger	001

Pos: 6; Abzweig, offen, Höhe = 150mm, Breite = 150mm, Sturz

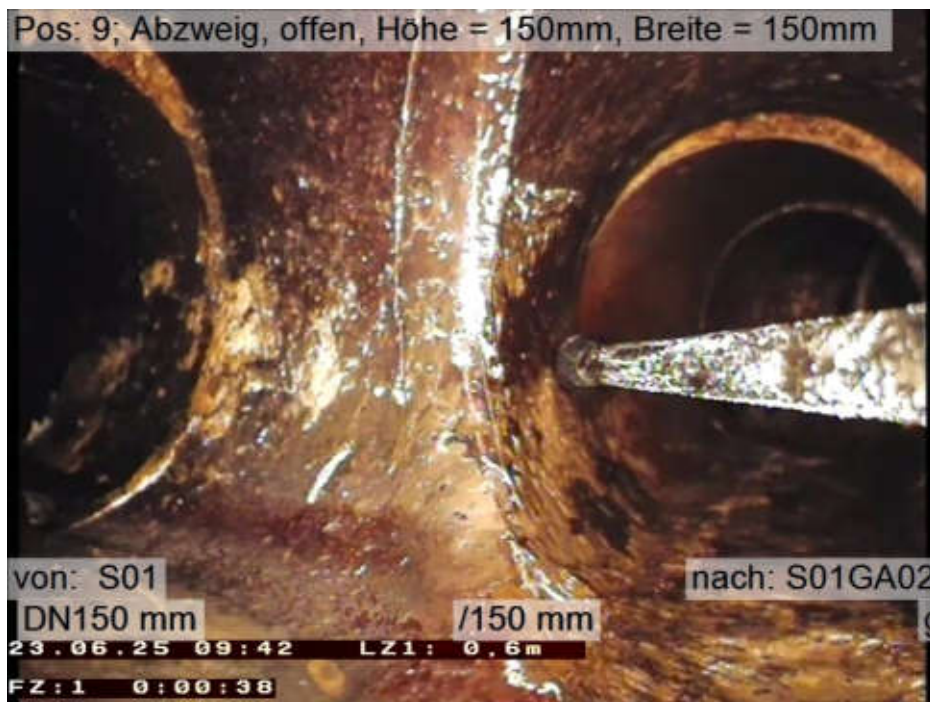
Foto	018
Video	00:00:38
Entf. gegen Fließr.	0,60 m
Zustand	BCA.A.A
Position	9
Datenträger	001

Pos: 9; Abzweig, offen, Höhe = 150mm, Breite = 150mm

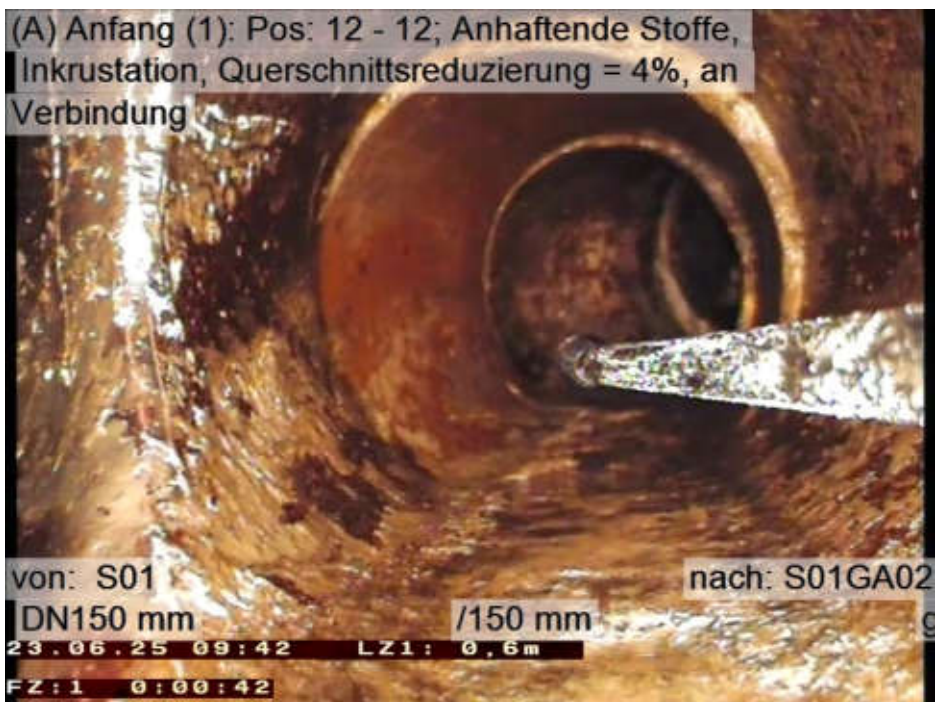
Foto	019
Video	00:00:42
Entf. gegen Fließr.	0,60 m
Zustand	BBB.A
Position	12 - 12
Datenträger	001

Anfang (1): Pos: 12 - 12; Anhaftende
 Stoffe, Inkrustation,
 Querschnittsreduzierung = 4%, an
 Verbindung

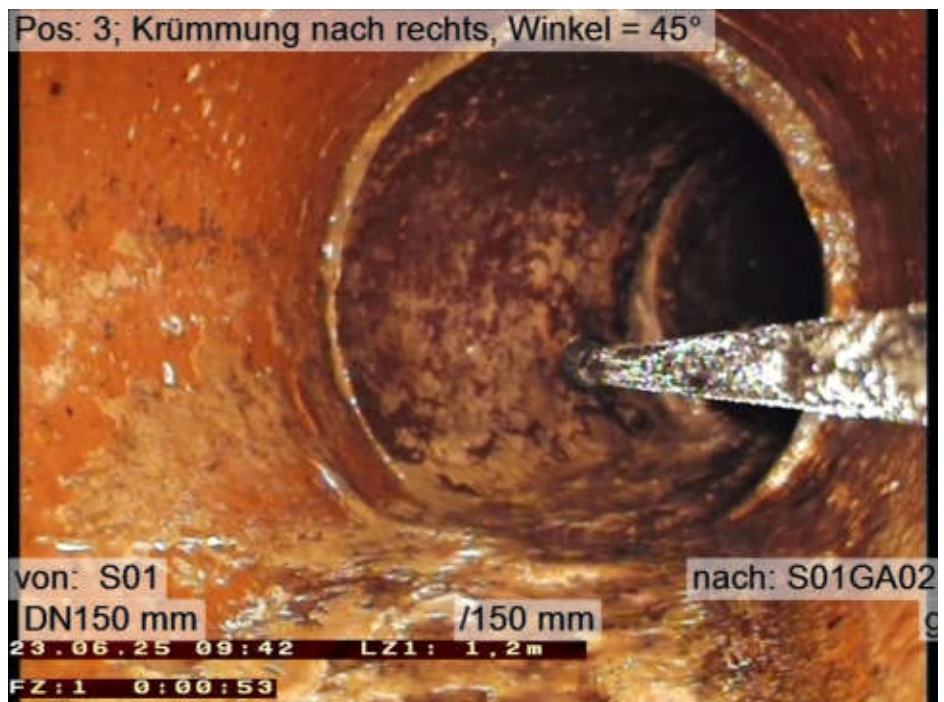
Foto	020
Video	00:00:52
Entf. gegen Fließr.	1,20 m
Zustand	BCC.B.Y
Position	3
Datenträger	001

Pos: 3; Krümmung nach rechts,
Winkel = 45°

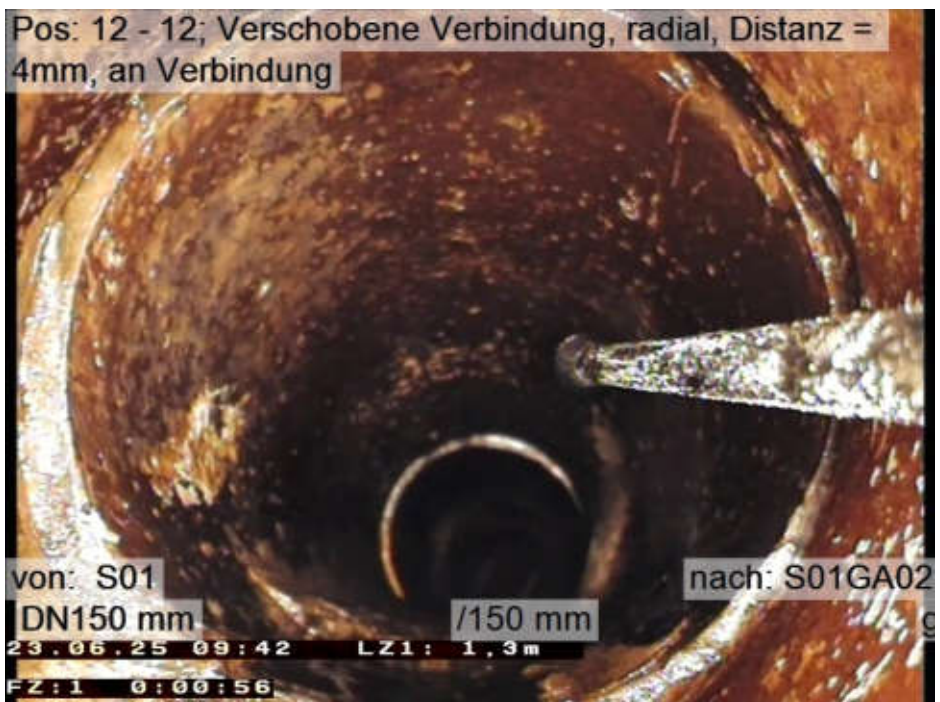
Foto	021
Video	00:00:57
Entf. gegen Fließr.	1,30 m
Zustand	BAJ.B
Position	12 - 12
Datenträger	001

Pos: 12 - 12; Verschobene
Verbindung, radial, Distanz = 4mm,
an Verbindung

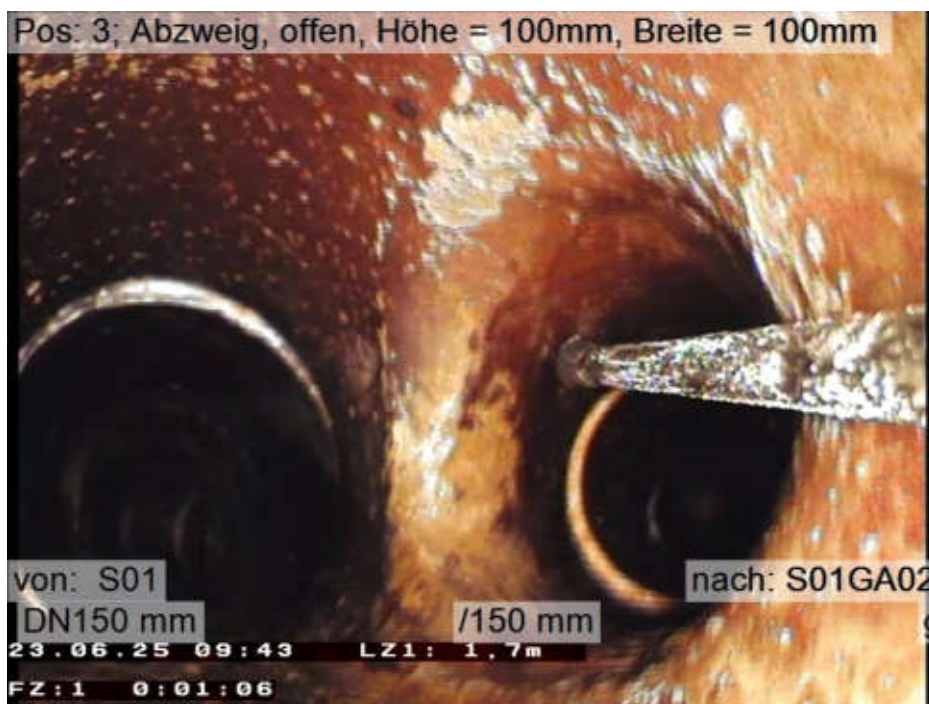
Foto	022
Video	00:01:06
Entf. gegen Fließr.	1,70 m
Zustand	BCA.A.A
Position	3
Datenträger	001

Pos: 3; Abzweig, offen, Höhe = 100mm, Breite = 100mm

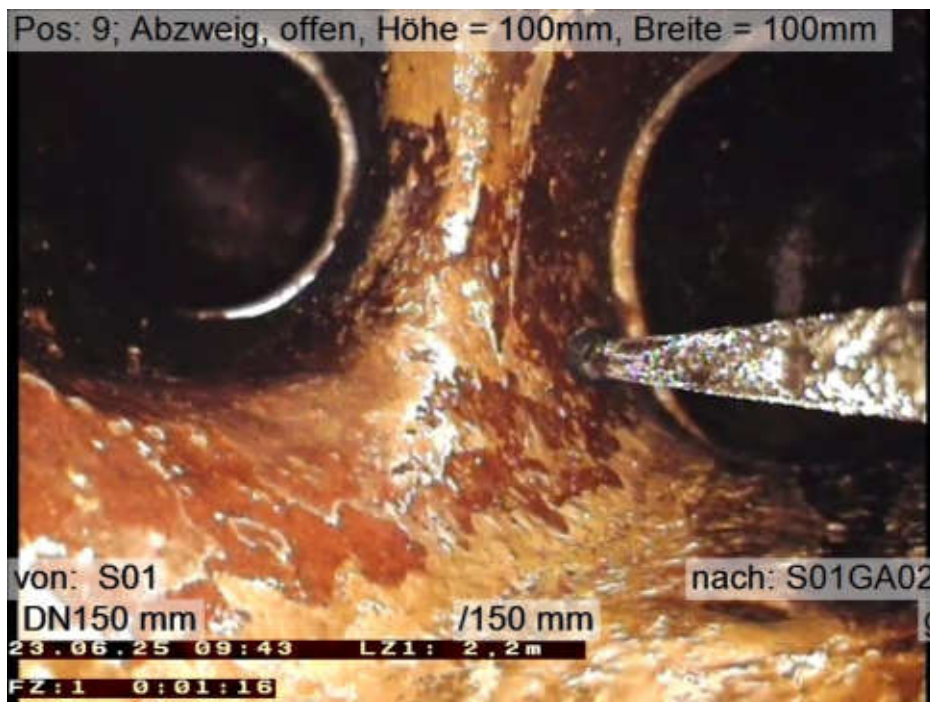
Foto	023
Video	00:01:16
Entf. gegen Fließr.	2,20 m
Zustand	BCA.A.A
Position	9
Datenträger	001

Pos: 9; Abzweig, offen, Höhe = 100mm, Breite = 100mm

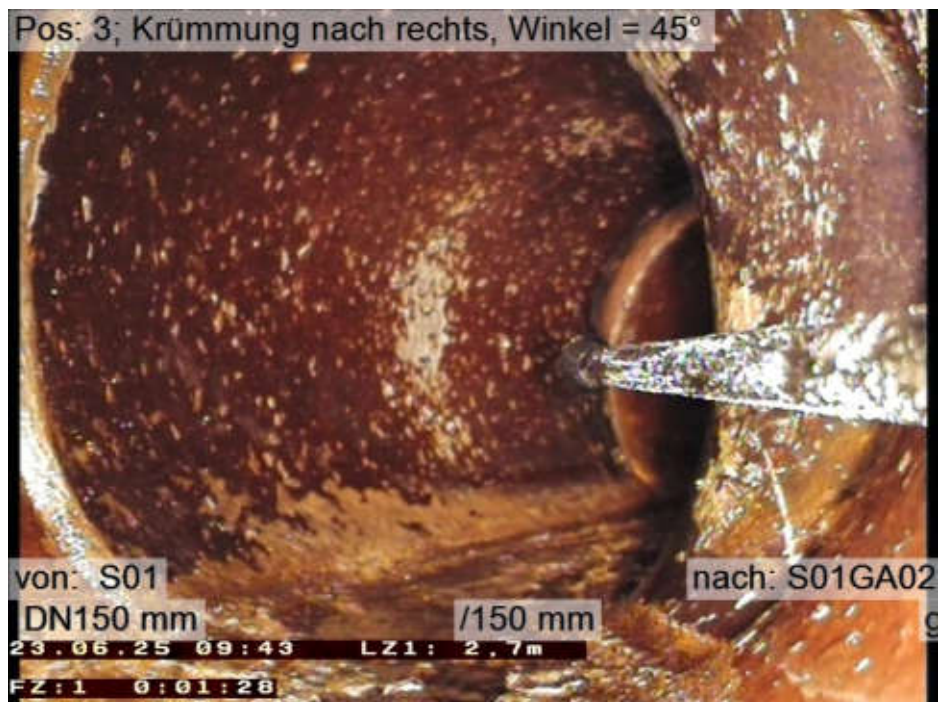
Foto	024
Video	00:01:28
Entf. gegen Fließr.	2,70 m
Zustand	BCC.B.Y
Position	3
Datenträger	001

Pos: 3; Krümmung nach rechts,
Winkel = 45°

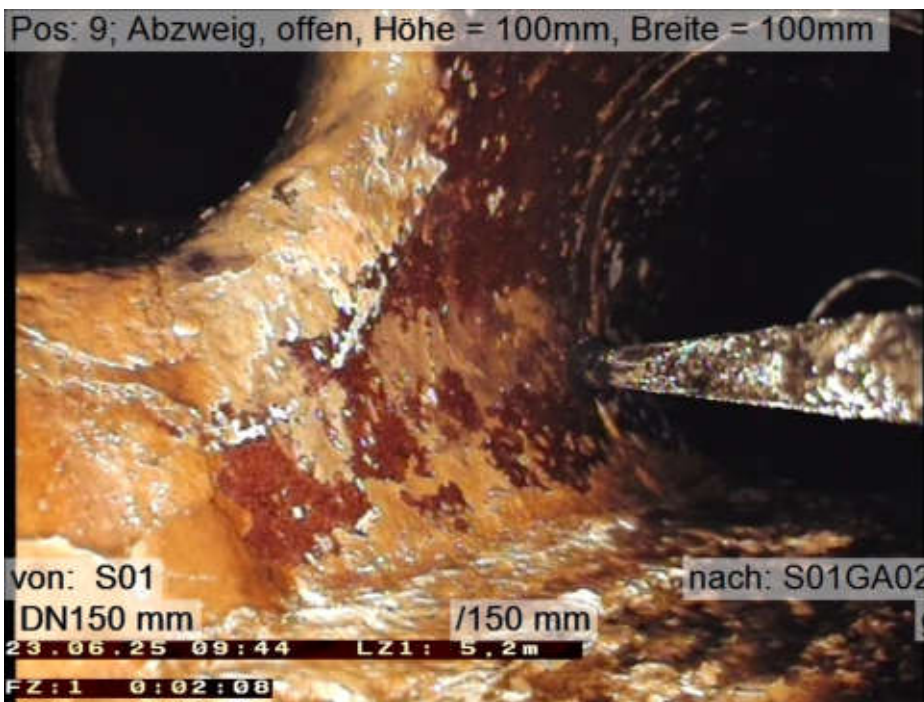
Foto	025
Video	00:02:08
Entf. gegen Fließr.	5,20 m
Zustand	BCA.A.A
Position	9
Datenträger	001

Pos: 9; Abzweig, offen, Höhe = 100mm, Breite = 100mm

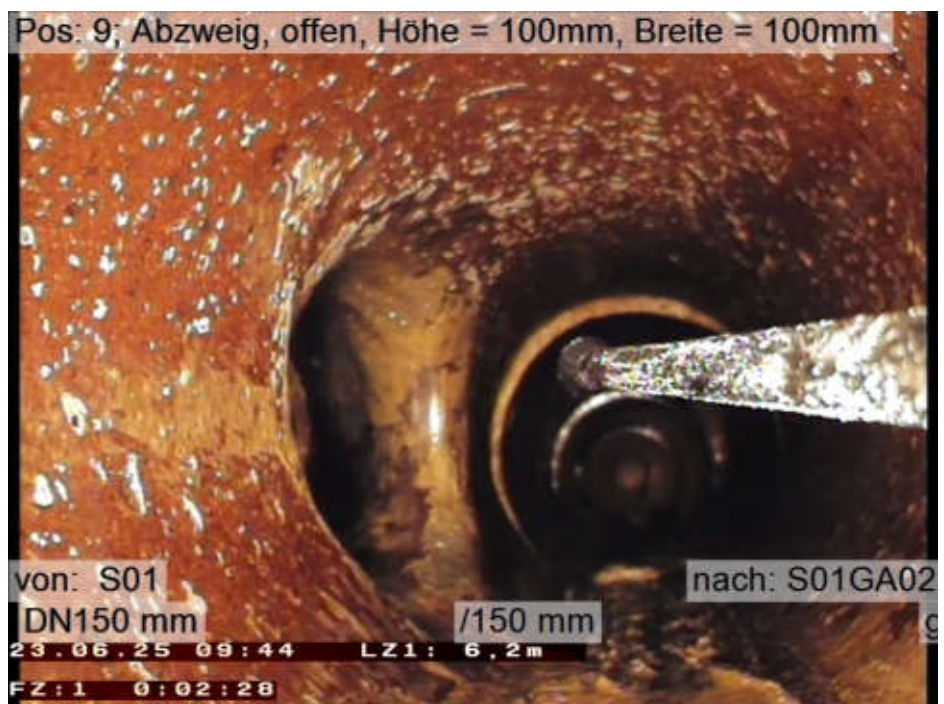
Foto	026
Video	00:02:28
Entf. gegen Fließr.	6,20 m
Zustand	BCA.A.A
Position	9
Datenträger	001

Pos: 9; Abzweig, offen, Höhe = 100mm, Breite = 100mm

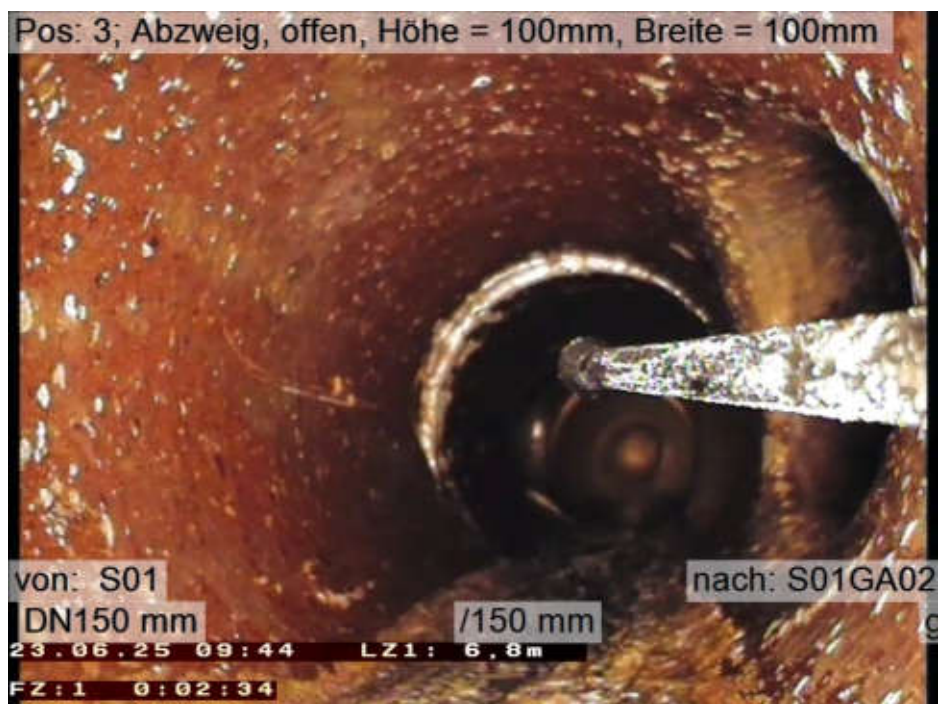
Foto	027
Video	00:02:34
Entf. gegen Fließr.	6,80 m
Zustand	BCA.A.A
Position	3
Datenträger	001

Pos: 3; Abzweig, offen, Höhe =
100mm, Breite = 100mm

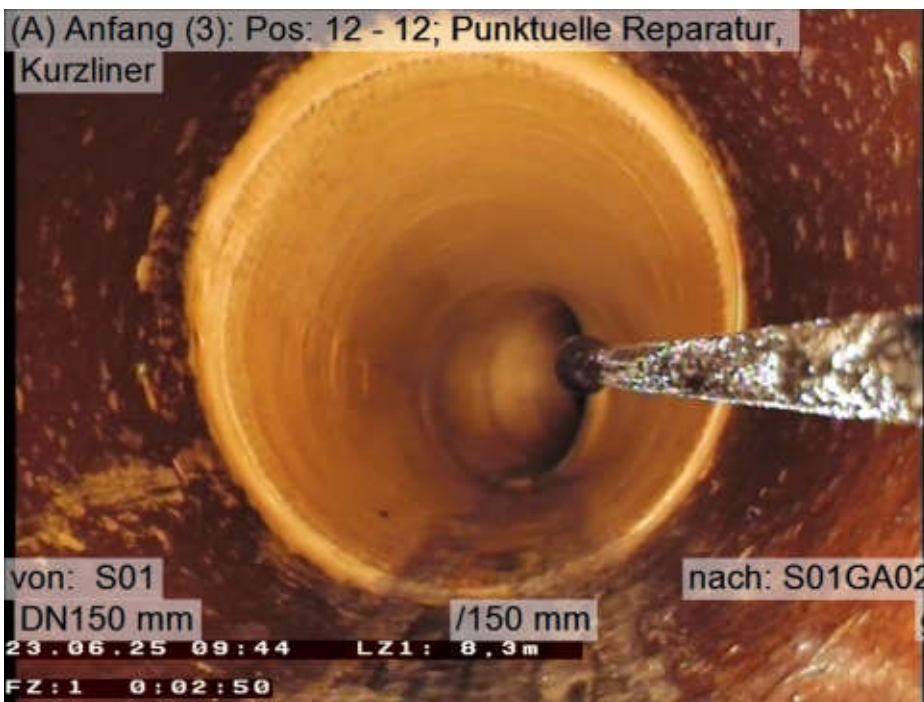
Foto	028
Video	00:02:50
Entf. gegen Fließr.	8,30 m
Zustand	BCB.Z
Position	12 - 12
Datenträger	001

Anfang (3): Pos: 12 - 12; Punktuelle Reparatur, Kurzliner

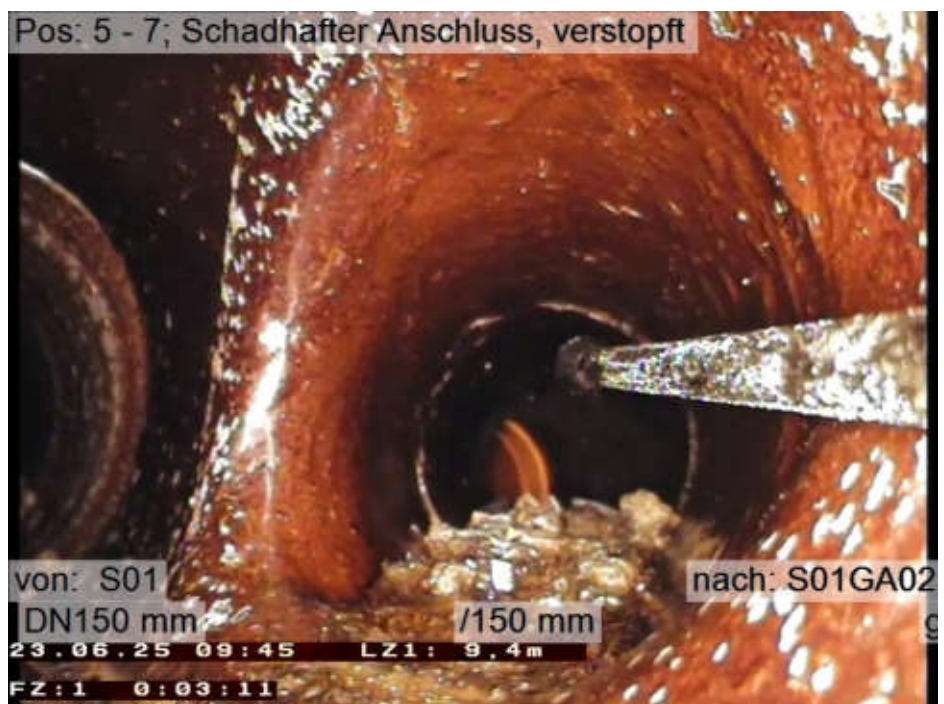
Foto	029
Video	00:03:11
Entf. gegen Fließr.	9,40 m
Zustand	BAH.E
Position	5 - 7
Datenträger	001

Pos: 5 - 7; Schadhafter Anschluss,
verstopft

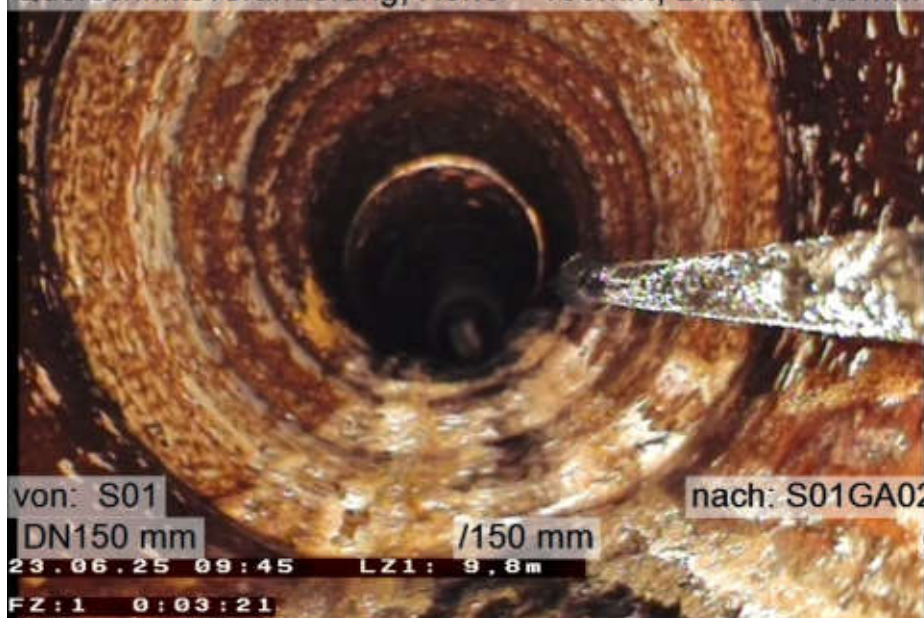
Foto	030
Video	00:03:21
Entf. gegen Fließr.	9,80 m
Zustand	AEC.-
Position	
Datenträger	001

Veränderte Grundlageninformation,
 Querschnitt, Nur
 Querschnittsveränderung, Höhe =
 100mm, Breite = 100mm
