Ausführung durch: **Onyx Rohr- und Kanal-Service GmbH**
- Ein Unternehmen von Veolia -

Einsatzort: Tonstr.16 - 47058 Duisburg

Leitungsbericht

Leitung S01RR01
Oberer Punkt S01RR01
Unterer Punkt S01
Schacht S01

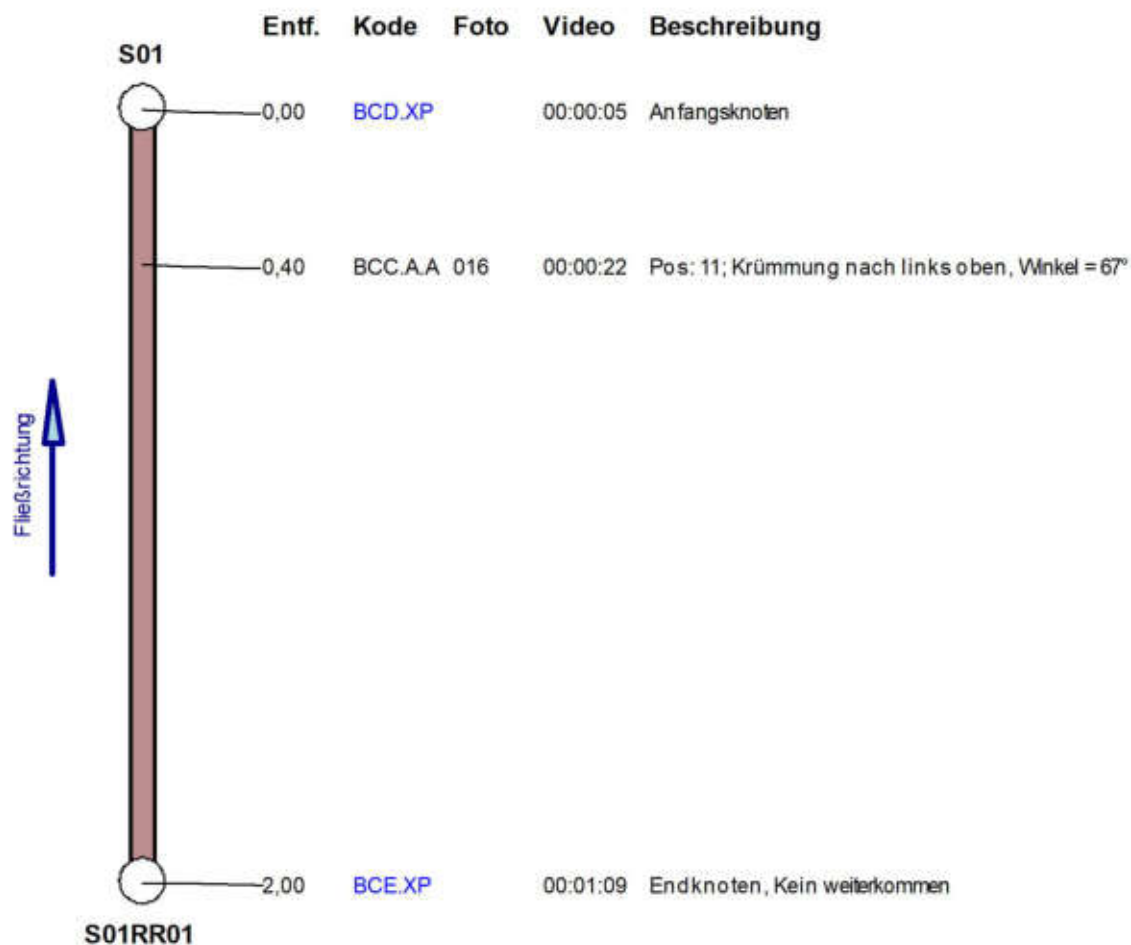
Leitungsgrafik

Foto	Video	Entf./m	Zustand	V	Beschreibung
	00:00:05	0,00	BCD.XP		Anfangsknoten
016	00:00:22	0,40	BCC.A.A		Pos: 11; Krümmung nach links oben, Winkel = 67°
	00:01:09	2,00	BCE.XP		Endknoten, Kein weiterkommen

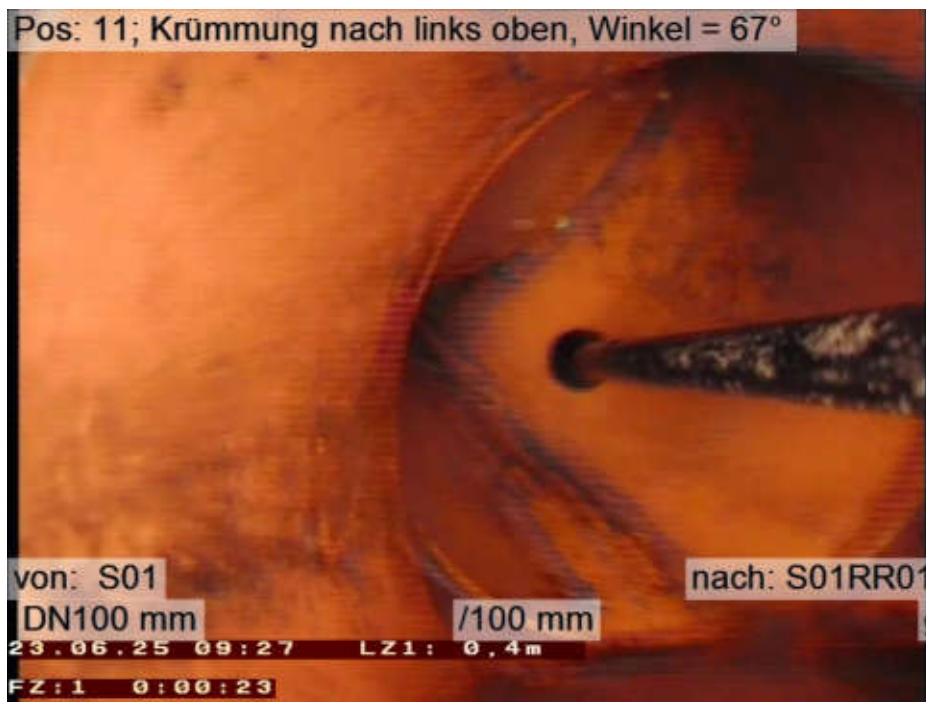
Foto	016
Video	00:00:22
Entf. gegen Fließr.	0,40 m
Zustand	BCC.A.A
Position	11
Datenträger	001

Pos: 11; Krümmung nach links oben,
Winkel = 67°
